# **Mercat de Sant Antoni**

## **Memòria valorada**

### **Reparació de la impermeabilització de la planta S-3**

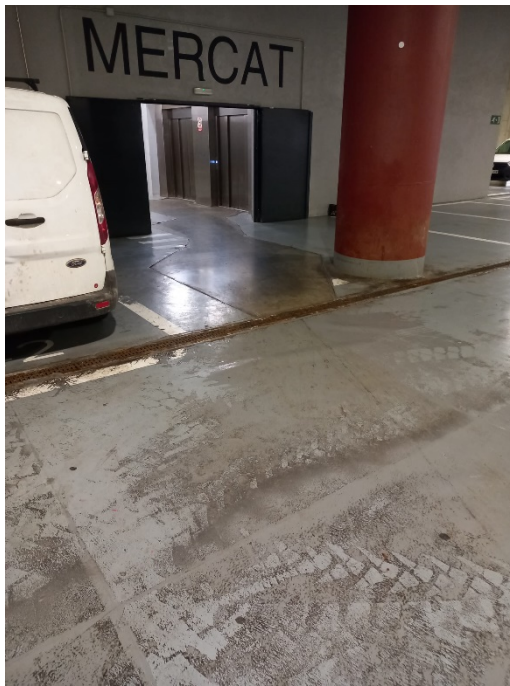
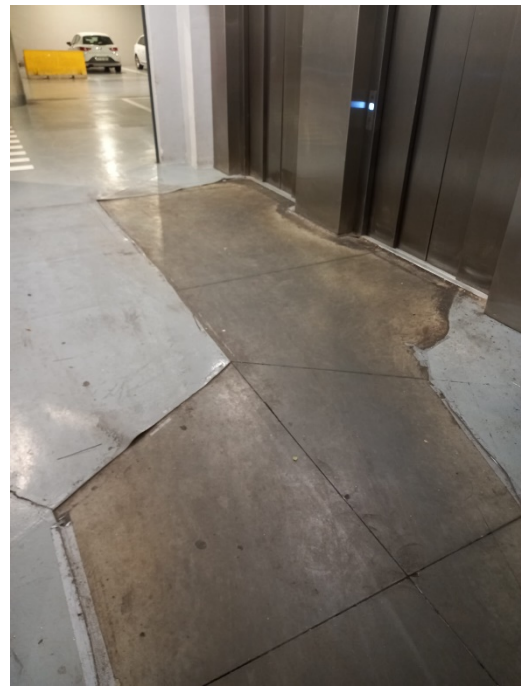
- Nucli central: tot l'espai davant dels muntacàrregues i part del lateral requerirà ser impermeabilitzat de nou. S'haurien de parar els muntacàrregues per a que ningú els faci servir, i avisar prèviament als usuaris per a que utilitzin els muntacàrregues de la resta de nuclis.

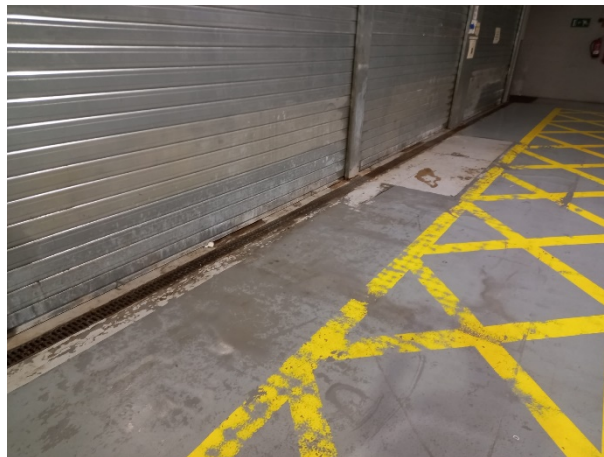
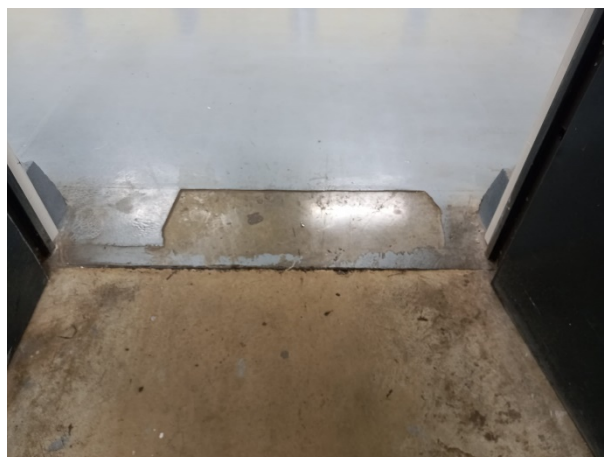
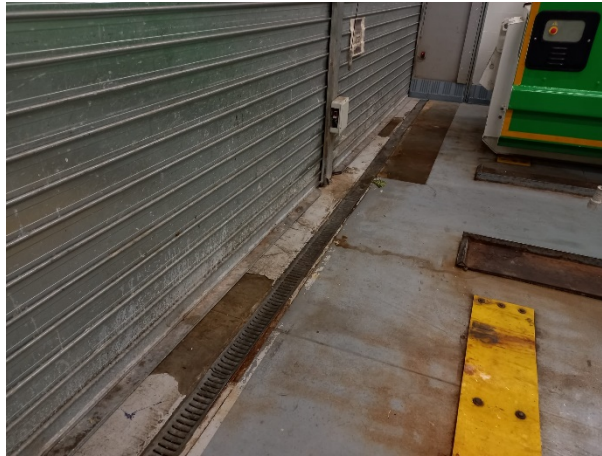
- Zona de compactadores: just davant de la sala de compactadores. S'hauria de privar als usuaris de trepitjar la zona, i també preveure que la compactadora es canvia 3 cops a la setmana (moment en què un camió ha de estar sobre la zona a impermeabilitzar).

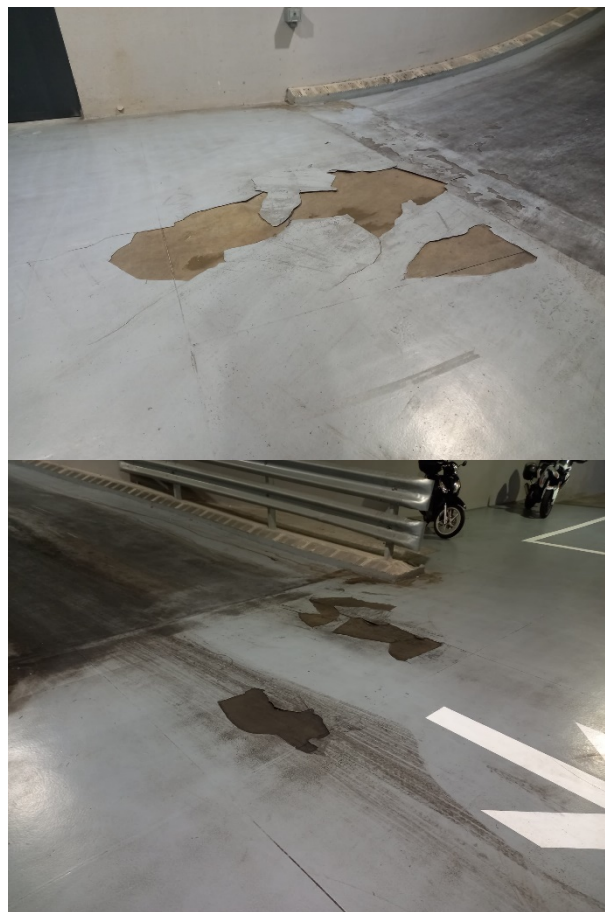
- Rampes d'entrada i sortida: La zona més delicada, ja que és necessària la circulació de vehicles per al funcionament del mercat. Idealment aquesta part s'hauria de fer aprofitant alguna festivitat en què el mercat romanguí tancat. En cas de no poder, s'haurien de buscar alternatives com sincronitzar la circulació de vehicles per a que pugin i baixin per una sola rampa, fer que els usuaris aparquin fora del mercat un dos dies i la càrrega i descàrrega es faci des del carrer, etc.

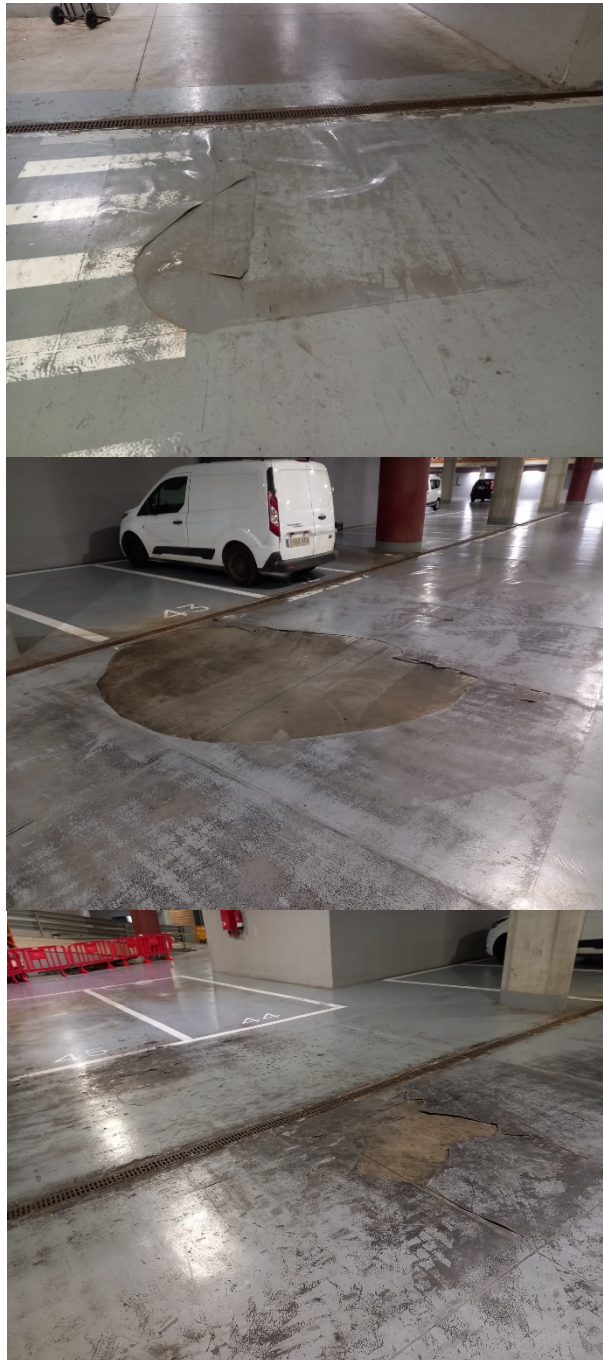
- Zones de pas: Algunes zones de descàrrega i de pas de vehicles també es troben deteriorades, però amb l'abalisament correcte (tanques, cons, cinta, etc.) no suposarien repercussió en la normal activitat dels treballadors del mercat.

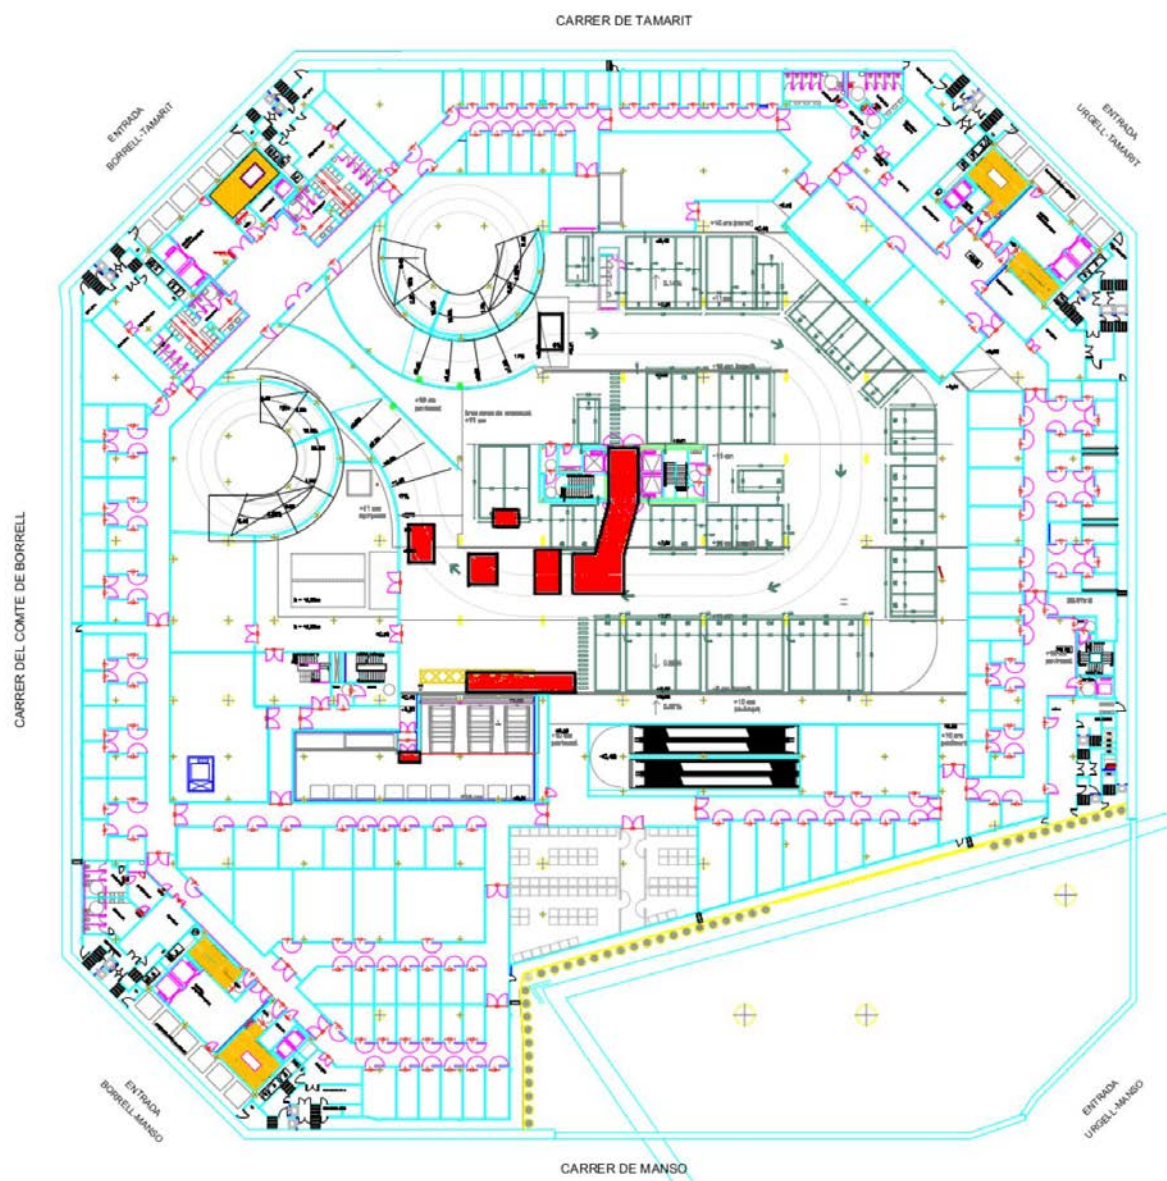
PLANTA SOTERRANI -3

## AMBIT D'ACTUACIÓ

S'avaluarà l'estat del paviment i per tant les zones a actuar en el moment d'inici de les obres.
