**BASSA DE LAMINACIÓ DE LES  
AIGÜES DE  
LA RIERA DE SANT LLORENÇ.  
FASE II (CAN TRIES).**

**Viladecans/Gavà/Sant Climent  
(Baix Llobregat)  
Setembre 2006- juny 2008**

**MEMÒRIA DE LA INTERVENCIÓ  
ARQUEOLÒGICA PREVENTIVA**

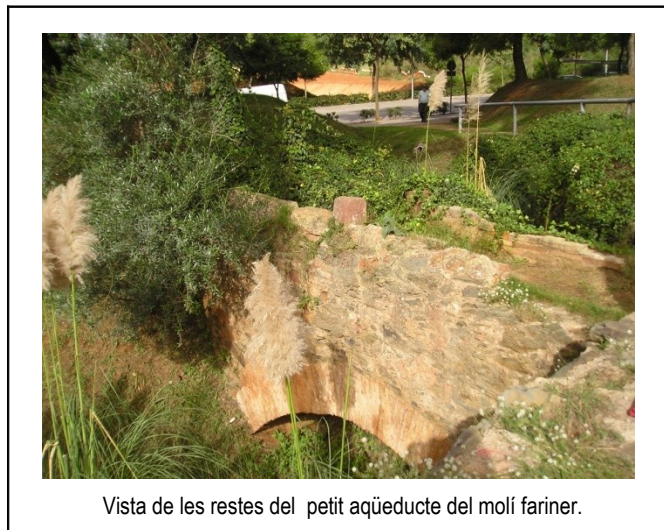
Vista de les restes del petit aqüeducte del molí fariner.

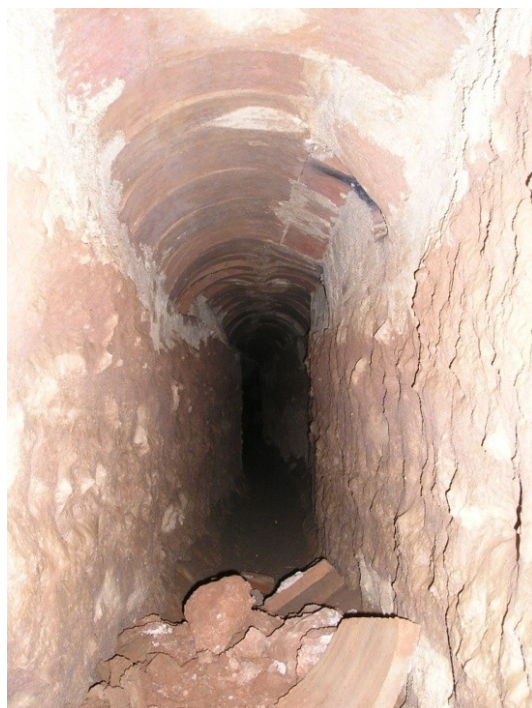
Vista de l'interior de la galeria de la mina d'aigua de Can Tries I.

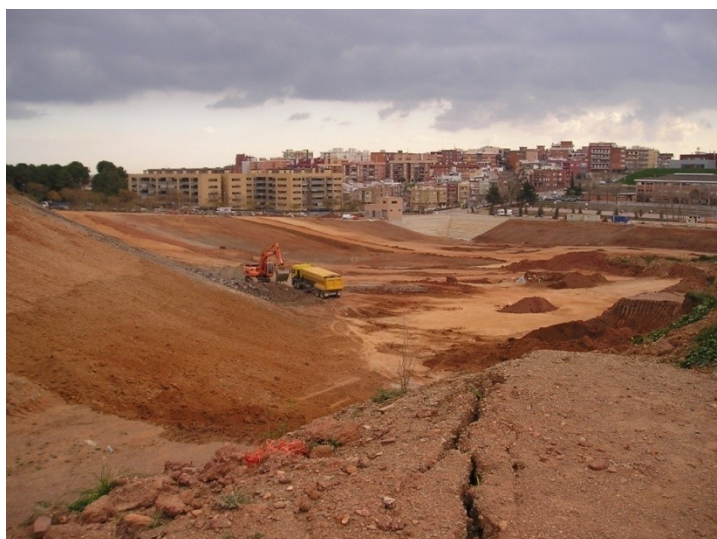
Vista general dels rebaixos de terra realitzats amb excavadora giratòria.

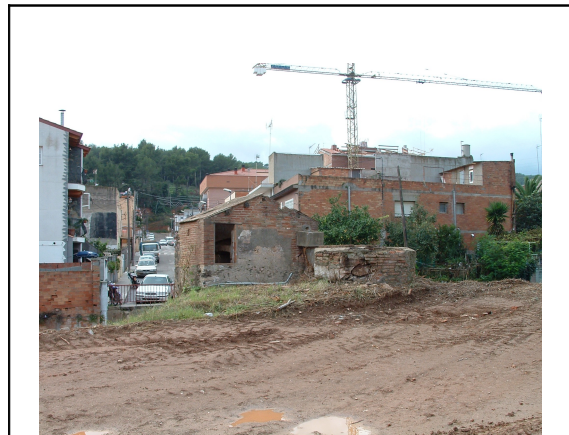
Pou i caseta.

Cal afegir que les obres també han afectat una sèrie d'elements que es troben relacionats amb l'aprofitament de l'aigua molt propers a la riera de Sant Llorenç. Aquests consistien en una caseta de maons amb sostre a doble vessant construïda a sobre d'un pou, situat al seu costat es trobava un altre pou circular cobert per una tapa de ferro. També s'ha de destacar l'existència d'un safareig que igualment que els dos elements abans esmentats té una cronologia contemporània. A aquests elements s'ha d'afegir la presència d'un mur de vinya (ue 110) i un mur de contenció (ue 113).

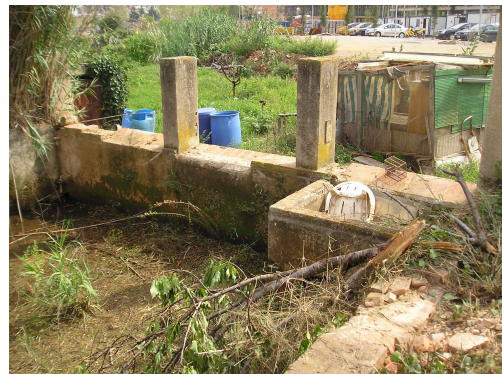
Safareig.

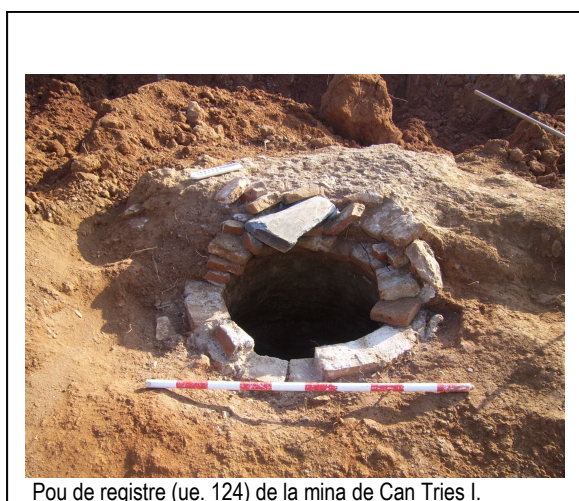
Pou de registre (ue. 124) de la mina de Can Tries I.

Els pous de registre comunicaven la superfície del terreny amb la galeria i presentaven una distància entre ells d'aproximadament 30 m (excepte entre la ue. 125 i la ue. 126, entre les que hi ha una separació de 2 m, i entre la ue. 126 i la ue. 127, separats per 8 m). D'aquesta manera, conèixer la situació dels pous va servir per indicar la direcció que seguia la galeria. Per tant, abans que es rebaixés la cota fins al nivell del coll de mina, es va poder apreciar que la direcció que seguia era NE-SO des de la secció del carrer Miguel de Cervantes cap a la riera de Sant Llorenç, on continuava de manera paral·lela la vessant nord de la mateixa. El recorregut total de la galeria que s'ha pogut documentar i que va quedar afectat per l'obra és de 625 m.

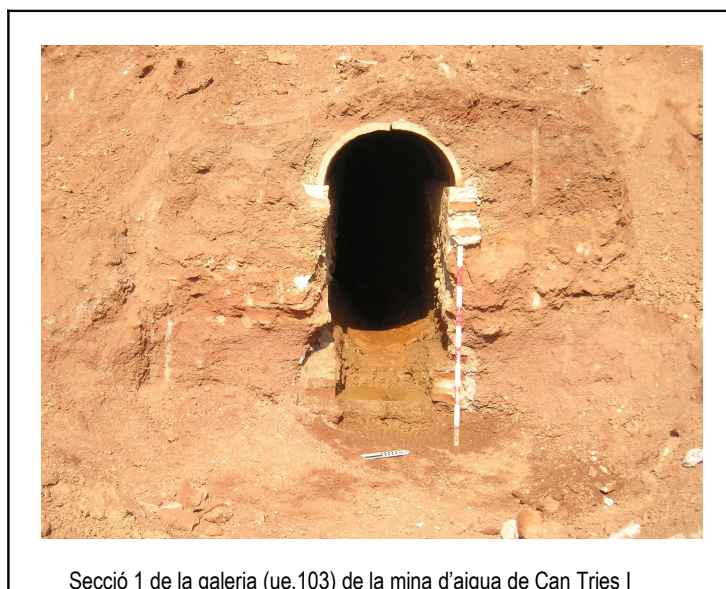
- Secció 1: situada a la meitat del coll de mina entre la ue. 106 i la ue. 105. En aquesta secció, l'interior de la galeria ue. 103 es trobava reblert per 50 cm d'un nivell d'argiles, per sota del qual es trobava una crosta de calç de 15 cm. Tenia unes dimensions d'1,5 m d'altura i 60 cm d'amplada. Es trobava excavada a un nivell molt tou de graves amb argiles i sorres. Les parets apareixien recobertes per una capa del morter de calç blanca. La part superior de la paret NO es presentava bastida amb quatre filades de maons lligats amb el mateix morter i el sostre es trobava bancat dues peces de mina semicirculars. La canal, ue. 102, tenia una amplada de 40 cm d'amplada i 30 cm d'altura al seu interior. El terra d'aquesta estava format per lloses recobertes pel morter de calç blanc, el qual serveix per lligar dues fileres de maons situades a banda i banda de la mateixa.

Secció 1 de la galeria (ue.103) de la mina d'aigua de Can Tries I

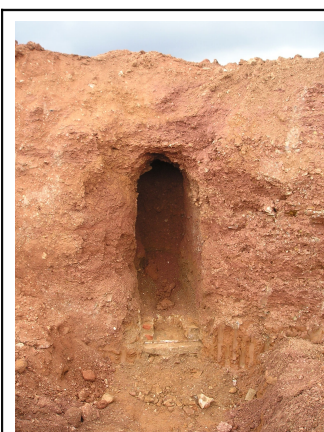
- Secció 2: situada a la meitat del coll de mina entre la ue. 105 i la ue. 109. En aquesta secció, l'interior de

la galeria ue 103 estava reblert per 50 cm d'un nivell d'argiles, per sota del qual es trobava una crosta de calç de 15 cm. Tenia unes dimensions d'1,6 m d'altura i 60 cm d'amplada. Estava excavada a un nivell molt tou de graves amb argiles i sorres. El sostre es trobava bastit per dues peces de mina semicircular, a sobre de les quals hi trobem quatre maons col·locats de manera superposada. Les parets havien estat bastides amb maons des del sostre fins a 30 cm d'altura. La canal tenia una amplada de 40 cm d'amplada i 30 cm d'altura, en el seu interior. El terra d'aquesta el formaven lloses cobertes pel morter de calç blanc, el qual servia també per lligar i recobrir dues fileres maons situades a banda i banda de la canal.

Secció 2 de la galeria (ue.103) de la mina d'aigua de Can Tries I.

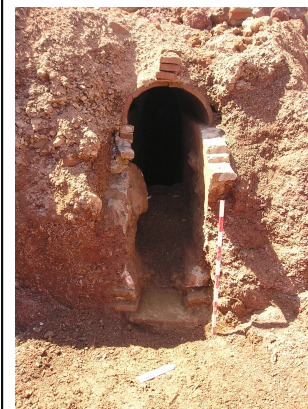
Secció 3 de la galeria (ue.103) de la mina d'aigua de Can Tries I.

- Secció 3: situada a la meitat del coll de mina entre la ue. 109 i la ue. 104. En aquesta secció, l'interior de la galeria ue. 103 es trobava reblert per 70 cm d'un nivell d'argiles, per sota del qual apareixia una crosta de calç de 15 cm. Les dimensions de la galeria eren d'1,6 m d'altura i 56 cm d'amplada. A diferència dels trams anteriors es tractava de mina blanca amb el sostre de volta de canó, excavada a un nivell de graves amb argiles i sorres, encara que més consistent que en els anteriors casos. L'interior de la canal tenia una amplada de 30 cm i una altura de 8 cm. El seu terra estava format per unes lloses de 5 cm de gruix, per sobre de les quals es trobaven unes altres més primes (3 cm). Es trobava recoberta pel morter de calç blanc, el qual serveix per lligar dues fileres maons situades a banda i banda de la mateixa.

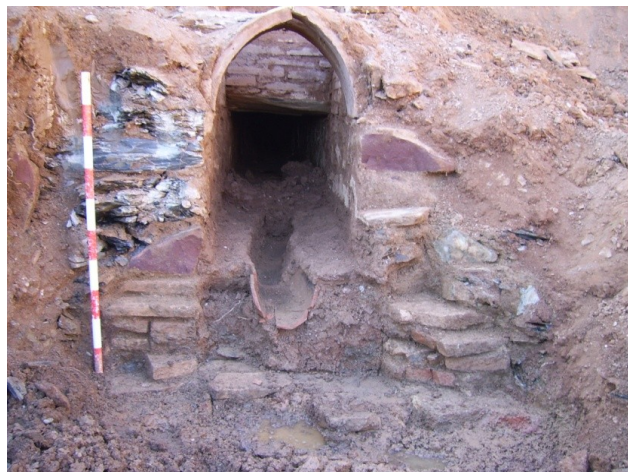
Entre la ue. 104 i la ue. 114 va aparèixer, durant els rebaixos realitzats per la excavadora, un ramal secundari de la mina. Es tractava d'un tram de mina blanca amb el sostre de volta de canó, excavada en un nivell de llims groguencs molt consistents, amb l'interior reomplert per un nivell de 60 cm d'argiles i amb la canal recoberta per una crosta de calç. Es va poder documentar un tram d'1,89 m d'altura, 50 cm d'amplària i 11 m de recorregut (direcció nord-sud), el qual s'iniciava a partir de la galeria principal. El terra es trobava bastit a banda i banda per dues fileres de maons de 10 cm d'amplària, 28

cm de llargada i 4 cm de gruix. A sobre d'aquests, estaven disposats en posició horitzontal maons de 14 cm d'amplària, 28 cm de llargada i 4 cm de gruix. Tots els maons es trobaven lligats amb un morter de color blanc de calç molt dura. Al mig del terra i entre els maons es trobava una canonada semicircular de 12 cm de diàmetre, de ceràmica vidriada, a dintre de la qual es trobava encabit un tub gris de PVC. Per sota apareixia una capa de sorra de platja.

Vista en secció de la galeria de la mina d'aigua de Can Tries I.

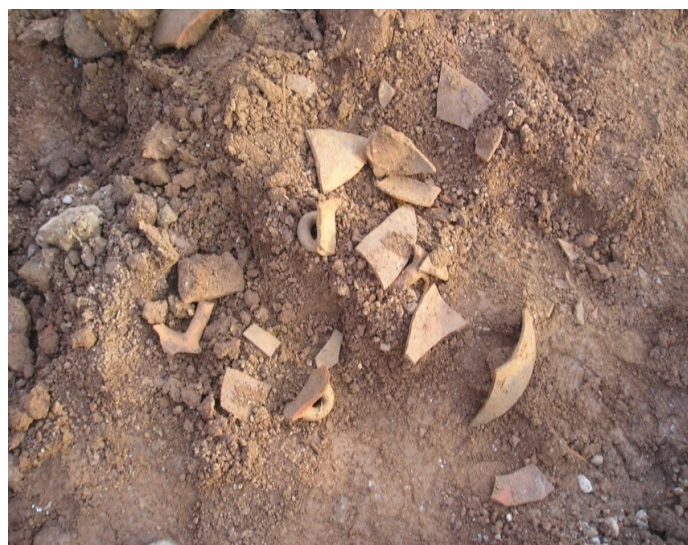
Restes de material arqueològic d'època ibèrica en el moment de la seva aparició durant els treballs.

correspondria al superficial (ue. 101), estaria format per un paquet de terra vegetal amb restes de runa actual. A continuació es trobaria la ue. 301, la qual consisteix en un estrat de matriu sorrenca amb presència de llims i graves molt barrejats, on ha aparegut el material ceràmic. Aquest es pot observar que en la seva major part es trobava concentrat en un radi de 2 m<sup>2</sup>, a partir del qual apareixia d'una

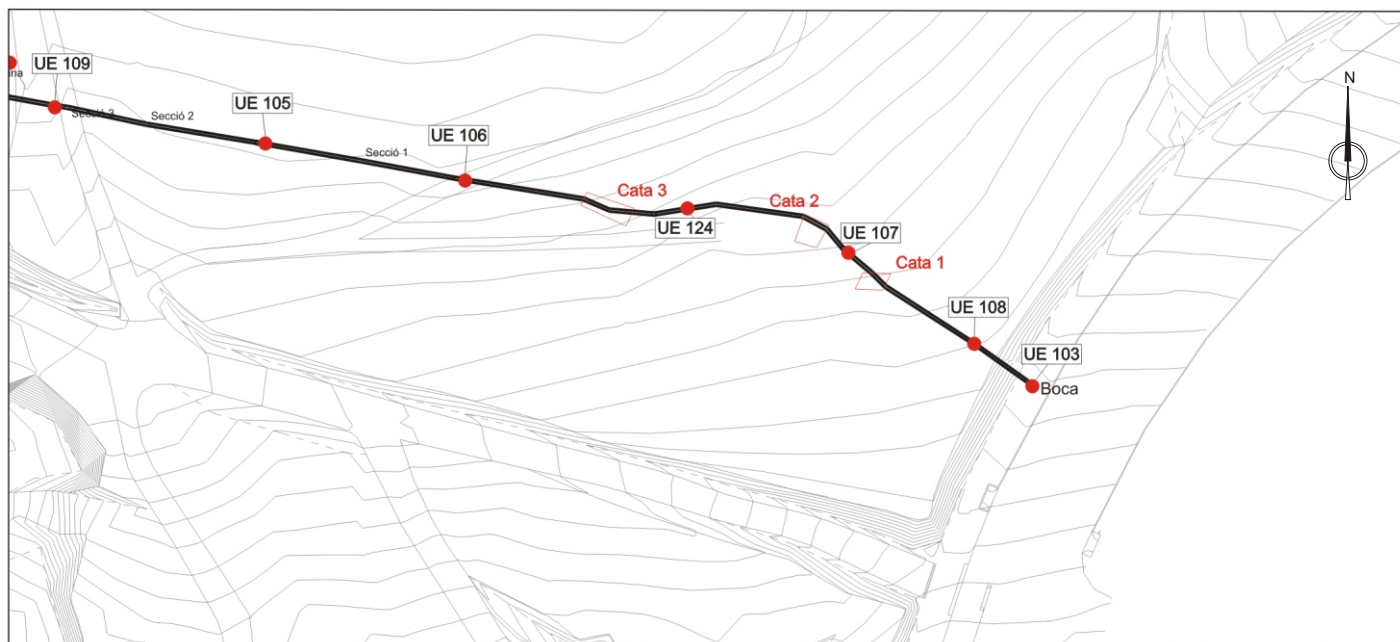
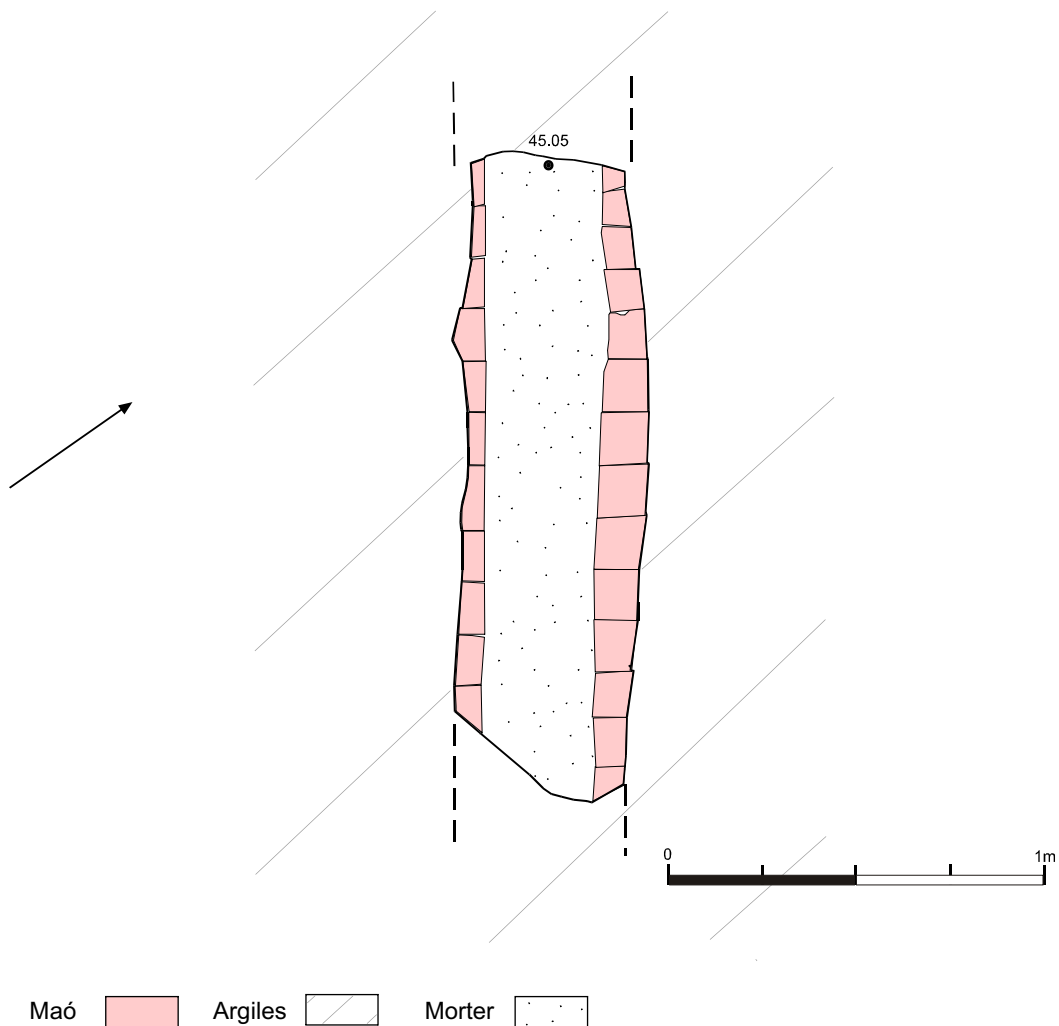
CALA 1  
UE 102

- Cala 1: de 4 m de llargada, 2 m d'amplada i 4 m de profunditat, situada entre la ue. 108 i la ue. 107. El seu interior es trobava reblert per una capa d'1,6 m de sorra amb argila i runa actual, sota la qual apareixia

una crosta molt dura de 20 cm de calç. Pel que fa a aquest tram es tracta de mina blanca (es a dir, sense cap revestiment d'obra a les parets i el sostre) excavada a l'argila, on es podien apreciar les marques de pic dels minaires. El coll comptava amb una altura d' 1,97 m i una amplada de 65 cm, amb el sostre en forma de volta de canó. Al terra es trobava la canal per l'aigua (ue. 102), l'interior de la qual té una amplada de 32 cm i una altura de 10 cm. Aquesta està formada al fons per lloses cobertes per un morter de calç blanc molt dur, el qual també serveix per lligar les dues fileres de maons (de 4x8x28 cm) que la basteixen a banda i banda. A la paret sud de la galeria apareixen capelletes de 15 cm d'amplària, 10 cm de llargada i 10 cm d'altura, amb una separació entre ells de 2,6 m.

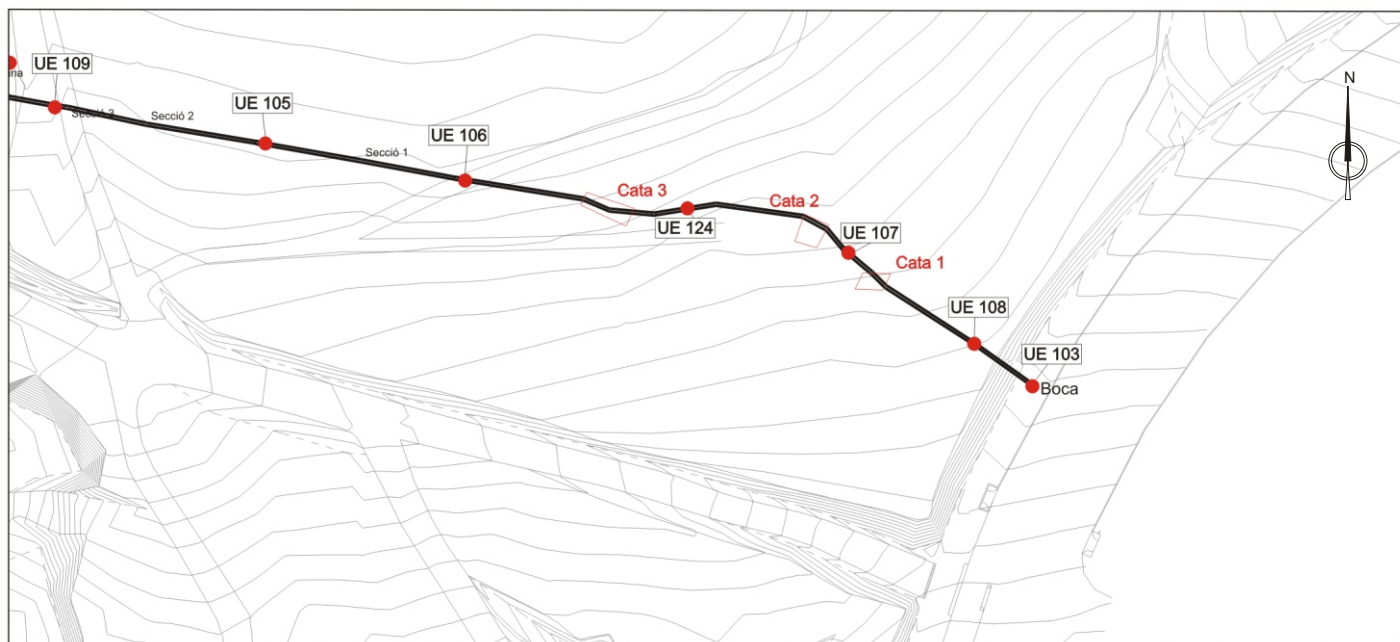
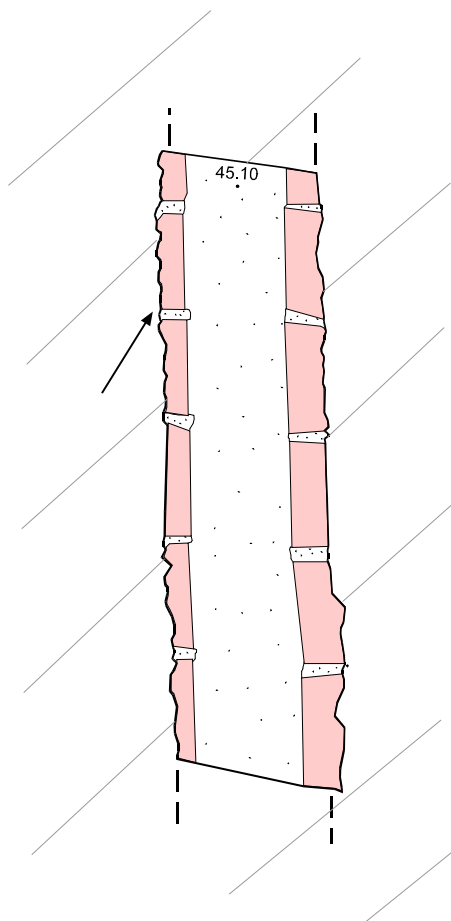
INTERVENCIÓ ARQUEOLÒGICA:  
RIERA DE SANT LLORENÇ  
Planta UE 102 Cala 2

- Cala 2: de 4 m de llargada, 3 m d'amplada i 2 m de profunditat, situada entre la ue. 107 i la ue. 124. El seu interior es trobava reblert per una capa d'argila amb sorres d' 1 m, sota la qual hi havia una crosta molt dura de 20 cm de calç cobrint la canal. De la mateixa manera que en el cas anterior, es tracta d'un tram de mina blanca excavada a un nivell molt dur de graves amb argila, d' 1,7 m d'altura i una amplada de 58 cm, amb el sostre amb forma de volta de canó. L'interior de la canal, ue. 102, tenia una amplada de 49 cm i una altura de 20 cm i està format per lloses al fons cobert per una capa de morter de calç blanc molt dur. Aquest mateix cobreix dues fileres de maons situats a banda i banda de la canal. També en aquest tram del coll de mina apareixen les mateixes *capelletes*, que tenen unes mides similars (12 cm de llargada, 10 cm d'amplada i 10 d'altura).

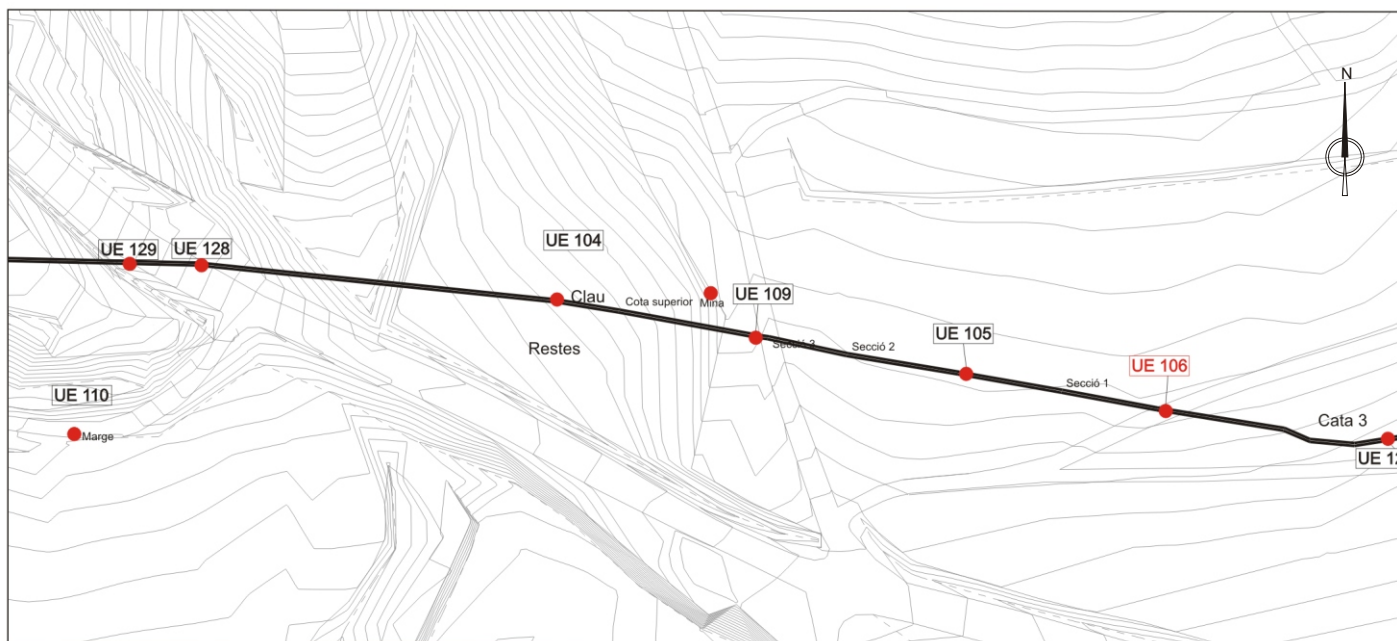
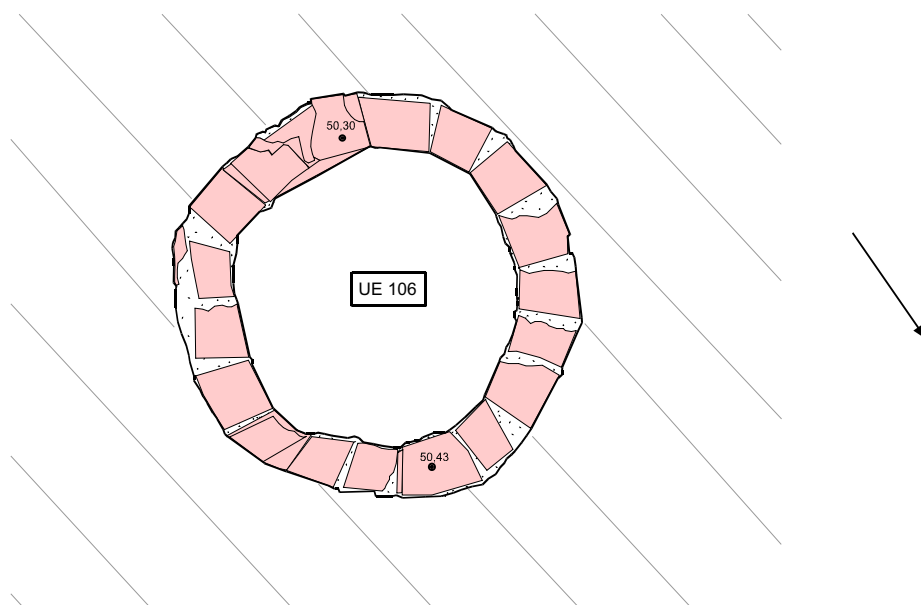
INTERVENCIÓ ARQUEOLÒGICA:  
RIERA DE SANT LLORENÇ  
Planta UE 106

Pedra Llicorella Maó Argiles Morter Argila i graves
