#### LEGENDA SISTEMES CONSTRUCTIUS

PLANTA FONAMENTACIÓ

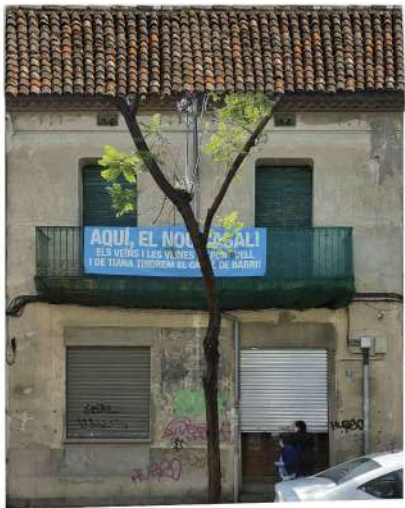
**Façana exterior Casa Principal**  
Mur de càrrega existent de paredat amb morter de calç de 42cm de gruix i amb obertures definides per maó, adintel·lades senzilles sense elements d'emmarcament. Acabat estucat llis en planta primera i arrebossat parcialment en planta baixa.

**Elements singulars**  
Porta de fusta amb decoració geomètrica amb llistons dels quaters dels vidres i am un oval central, original de l'edifici i que conserva les ferramentes. Finestra molt similar. Balcó d'obra corregut amb una barana de ferro forjat amb sanefa decorativa. Cornissas dentada de rajoles. Cornillers de ventilació amb detall floral. Garlandes decoratives esgrafiades.

**Proposta**  
Acabat d'estucat llis. Noves carpinteries en planta primera i recuperació de la porta i finestra tipus vitrina en planta baixa amb ampliació de l'obertura a la part inferior.

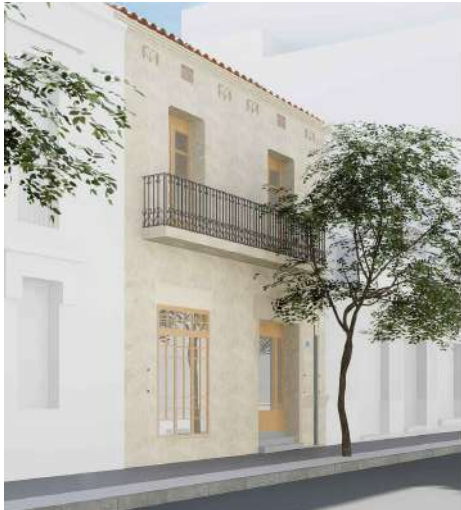
**Intervenció**  
☒ Manteniment  
☐ Reubicació  
☐ Reinterpretació  
☒ Restauració

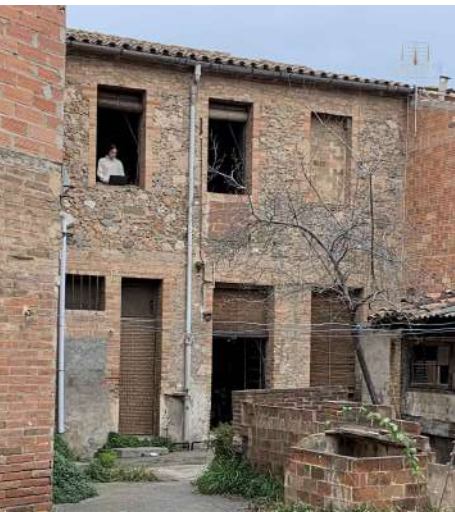
**Façana interior Casa Principal**  
Mur de càrrega existent de maçoneria de pedra i morter de calç, de 45cm de gruix, sense acabat i amb obertures definides per maó.

**Elements singulars**  
Dos ferros a terra, balda de marbre, dues argolles de ferro per lligar cavalls, 1 làmpada metàl·lica, canalitzacions antigues de xarxa elèctrica, teula sortint.

**Proposta**  
Acabat pintat: tractament que es realitzi a la façana ha de ser neutre i **sense color**, mantenint aquells elements singulars que faciliten l'enteniment global d'aquest espai de transició.

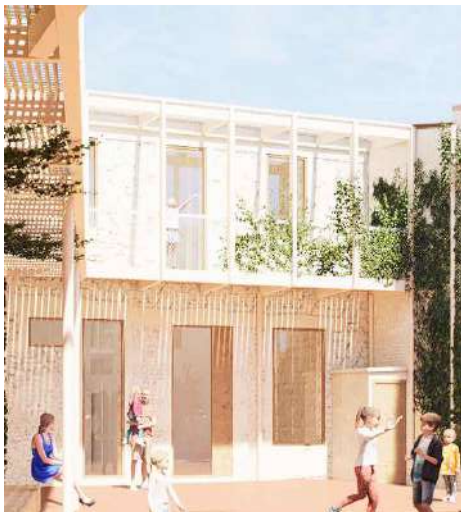
**Intervenció**  
☒ Manteniment  
☐ Reubicació  
☐ Reinterpretació  
☒ Restauració

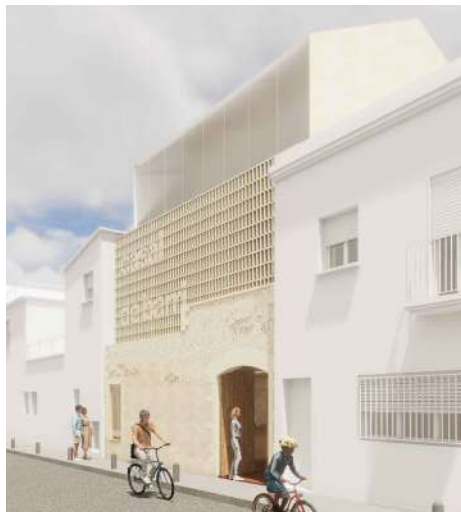
**Façana exterior C/ Dr. Gil**  
Mur de façana existent de paredat parcialment arrebossat de ≈35cm i amb obertures definides per maó.

**Elements singulars**  
Materialitat façana, porta d'accés de fusta per entrada de carros amb pedres al terra per roderes i finestra amb reixa.

**Intervenció**  
☒ Manteniment  
☐ Reubicació  
☐ Reinterpretació  
☒ Restauració

**Proposta**  
Acabat arrebossat. Es manté la porta d'accés original amb els seus accessoris, **com l'esglaó del carrer i les empremtes de pas de carros**. Nova carpinteria de finestra i retirada de reixes.

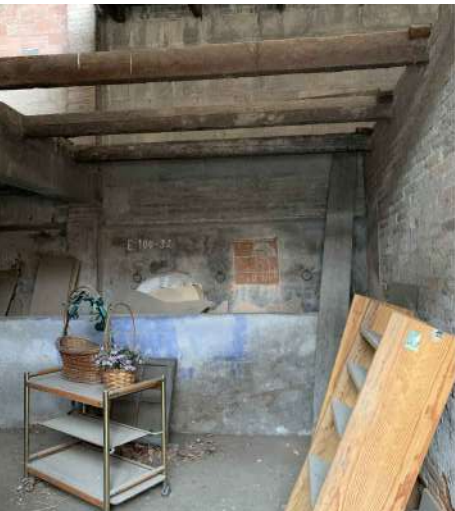
**Estable cavalls**  
Cos annex al pati amb menjadores. Forma part parcialment de la planta baixa de l'antic paller (edifici dels arcs).

**Proposta**  
Es mantindrà l'abeurador, les argolles de l'amarrador de cavalls i el frontal de l'abeurador amb els noms dels cavalls; també es conservaran les set grapes metàl·liques que serveixen d'accés des de l'estable a la sitja; mantenir dues finestres de connexió entre espais; finalment, es mantindrà la porta corredissa d'accés des del pati.

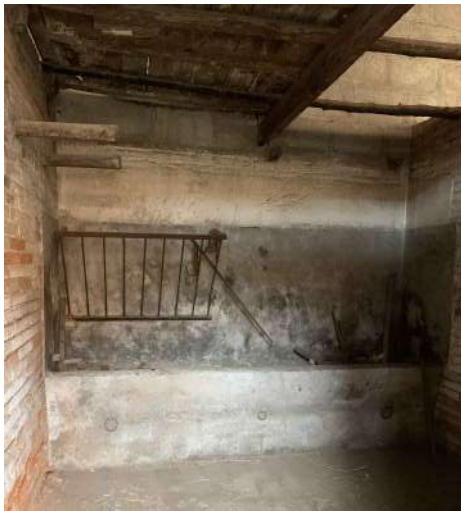
**Estable vaques**  
Cos annex al pati amb menjadores i canal de recollida.

**Proposta**  
Mantenir el volum de l'espai íntegre dins del nou espai; mantenir porta d'accés de fusta i barrots metàl·lics; mantenir abeurador; mantenir menjadora metàl·lica; mantenir dues estakes de fusta per arreu; mantenir dues argolles; mantenir canal de desguàs a terra; mantenir finestra.

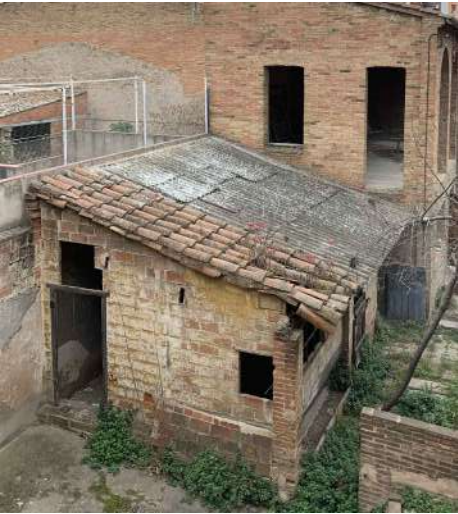
**Galliner i Covadors**  
Construcció auxiliar al mig del pati. Galliner amb marques de les bigues travesseres dels covadors on s'hi col·locaven les gallines.

**Elements singulars**  
Façana original, estructures dels covadors del galliner, finestres que donen a l'estable de cavalls

**Proposta**  
**Galliner**  
Proposem mantenir la façana original del galliner reculant-la al mur fronterer del pati.  
**Covadors**  
Mantenir en el mur l'estructura esquerra corresponent als covadors del galliner.

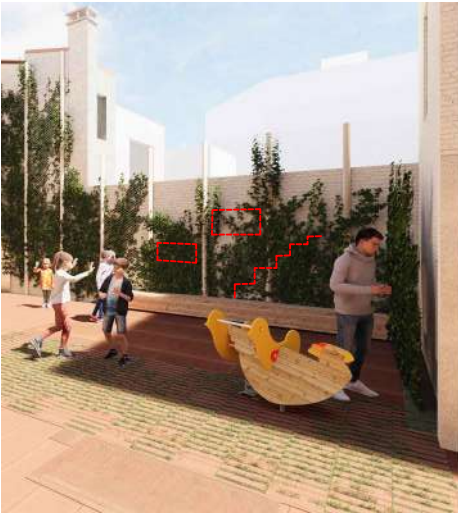
**Intervenció**  
☐ Manteniment  
☒ Reubicació  
☒ Reinterpretació  
☐ Restauració

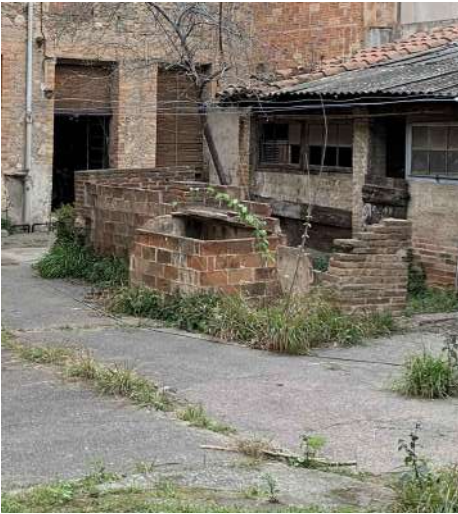
**Cort/porquera:**  
Construcció auxiliar annexe al galliner i destinada als porcs.  
**Caixa de compostatge:**  
Caixó que comunica amb la comuna i que serveix per explicar el tractament del compostatge del rebuig per l'horta.

**Elements singulars**  
Parets porquera i caixa de compostatge

**Proposta**  
**Cort/porquera:**  
Els elements es rebaixen en alçada fins acabar disposant una empremta a terra.  
**Caixa de compostatge:**  
Mantenir l'empremta, de manera que pugui ser practicable.

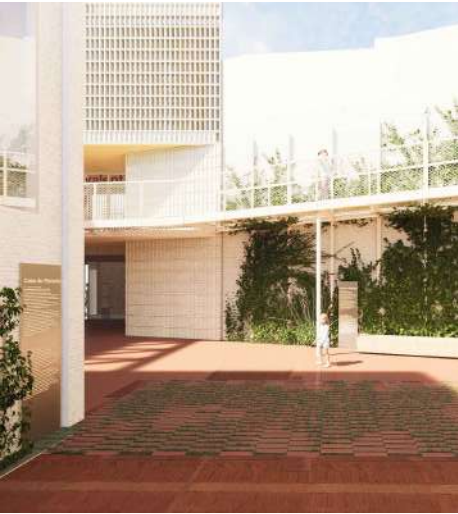
**Intervenció**  
☐ Manteniment  
☐ Reubicació  
☒ Reinterpretació  
☐ Restauració

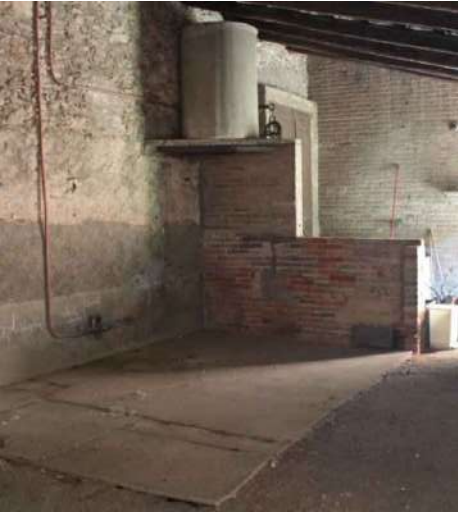
**Cup**  
Forat rectangular per trepitjar el raïm, actualment tapat de forma temporal.

**Proposta**  
**Cup:**  
Es mantindran a nivell de terra els elements corresponents a feines vinícoles.  
**Pica d'aigua:**  
Es mantindrà la pica, però es modifica la seva ubicació. S'inclou una nova aixeta.

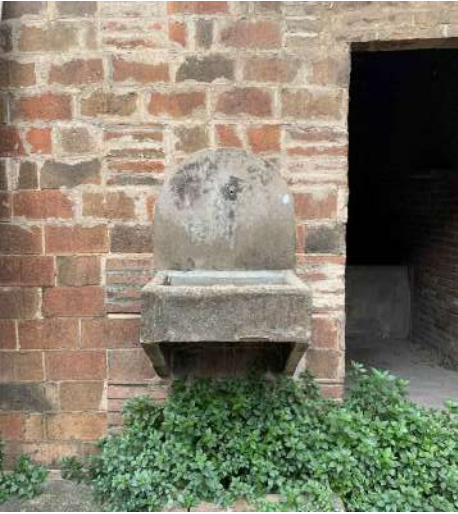
**Pica d'aigua**  
Pica de formigó sense aixeta.

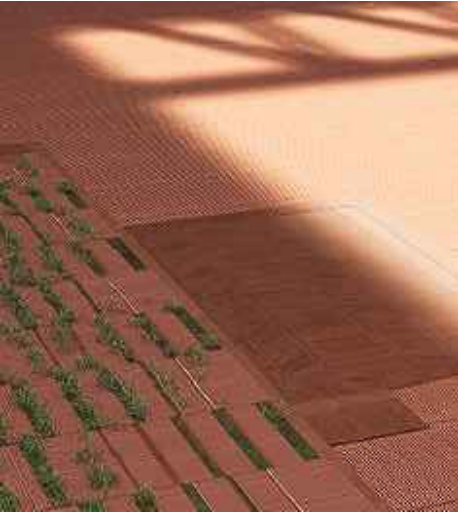
**Elements singulars**  
Paviments (terra del galliner/cort, terra dipòsits, terra zona vinícola, etc.) i parets rebaixades

**Intervenció**  
☐ Manteniment  
☐ Reubicació  
☒ Reinterpretació  
☐ Restauració

**Proposta**  
Mantenir al terra l'empremta. El tractament d'aquestes línies s'assemblarà a la textura de l'element original, tot afavorint la visualització íntegra de l'espai original. Especial compte amb el maó que porta gravada la data de creació de l'espai al 1933.

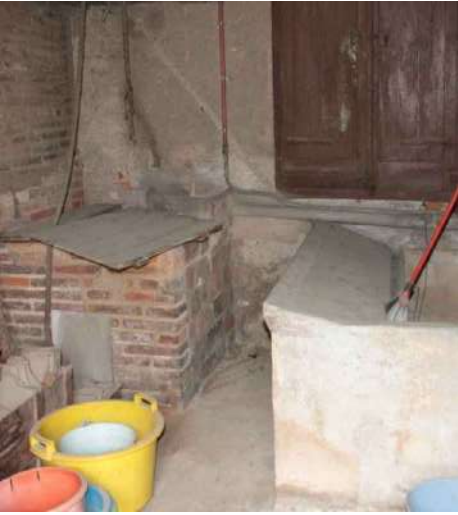
**Safareig:**  
Espai obert a l'accés del C/Dr. Gil amb els elements de bugaderia.

**Elements singulars**  
Pou, carrutxa metàl·lica i safareig.

**Proposta**  
Mantenir pou, carrutxa metàl·lica, safareig per intergrar-lo a l'espai d'accés.

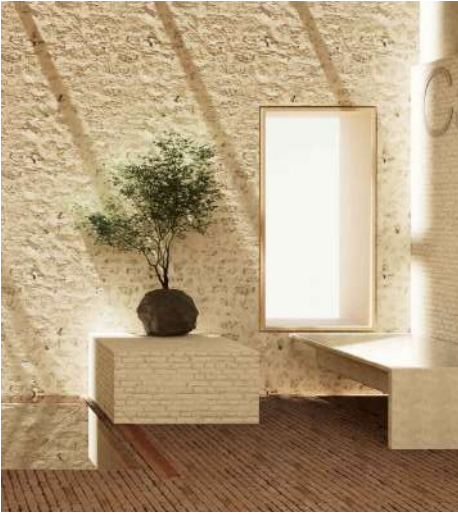
**Intervenció**  
☒ Manteniment  
☐ Reubicació  
☐ Reinterpretació  
☒ Restauració

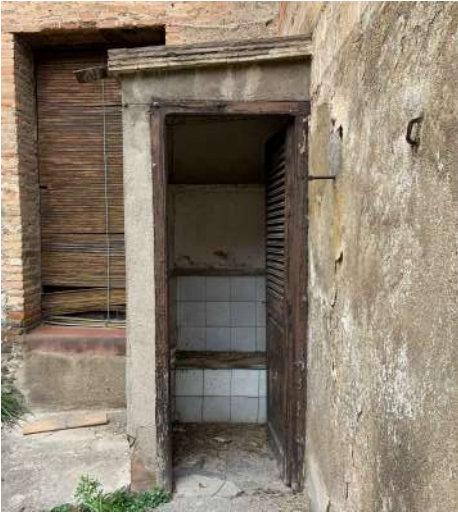
**Comuna comunitària**  
Petit cobert amb teulada a una aigua on es troba la comuna, conservada d'origen.

**Elements singulars**  
Desguàs amb una teula sortint; cable elèctric arissat; porta de fusta amb lames i balda; alicatat interior de rajoles, terra, banquet revestit amb comuna i pica d'aigua amb aigua corrent.

**Proposta**  
Cal mantenir completament tot l'espai conservant-ne la imatge actual.

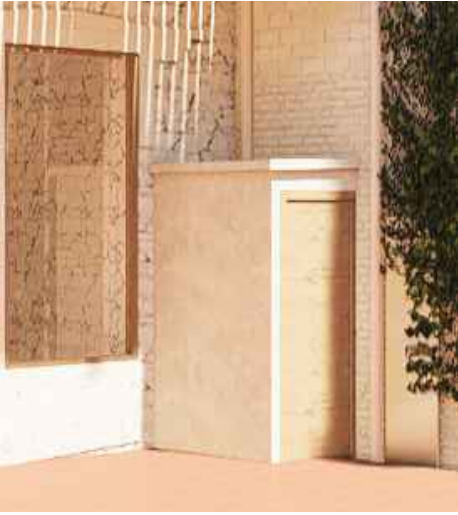
**Intervenció**  
☒ Manteniment  
☐ Reubicació  
☐ Reinterpretació  
☒ Restauració

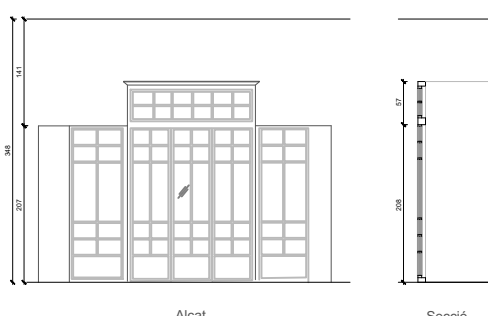
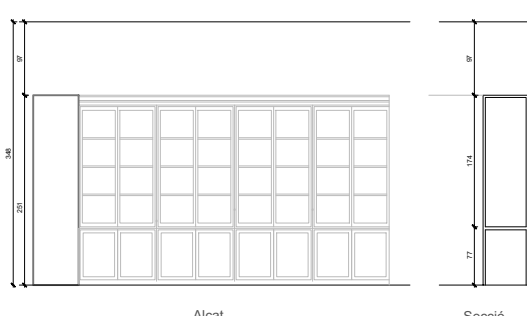
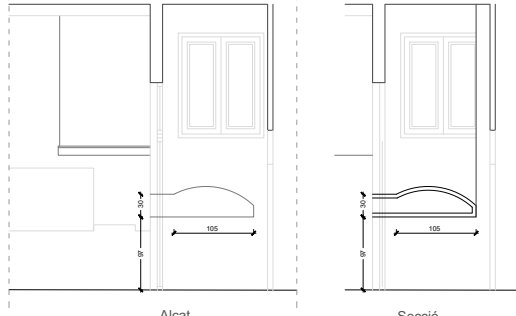
| ELEMENTS PATRIMONIALS | | | |
|---|---|---|---|
| Element<br>ID d'element<br>Descripció<br>Acabat<br>Dimensions | Moble vitrina aparador<br>IP.RM.01<br>Restauració de moble de fusta, nou envidrament i re-ubicació en façana<br>Fusta<br>380x265 | Moble expositor<br>IP.RM.02<br>Restauració de moble de fusta<br>Fusta<br>413x251 | Forn campana xemeneia cuina<br>IP.RM.03<br>Sanejat, consolidació i restitució d'acabat de paraments<br>Pedra Artificial<br>105x104 |
| Intervencions | Intervenció de restauració i museització del moble vitrina aparador de fusta ubicat al menjador de la casa museu. Es produeix una desplaçament del moble amb nova ubicació a la façana adjacent. S'aplicarà un nou envidrament en aquesta per a la posterior funció d'aparador des de l'exterior. | Intervenció de restauració i museització del moble expositor de fusta ubicat al menjador de la casa museu. Es produeix una restitució dels acabats restablint així l'aspecte original. | Intervenció de restauració i museització de l'antic forn ubicat al costat de la cuina de la casa museu. S'intervé també a la campana xemeneia que dona a la cuina. Es produeix un sanejat de tots els elements del conjunt així com la restitució dels acabats, restablint així l'aspecte original. |

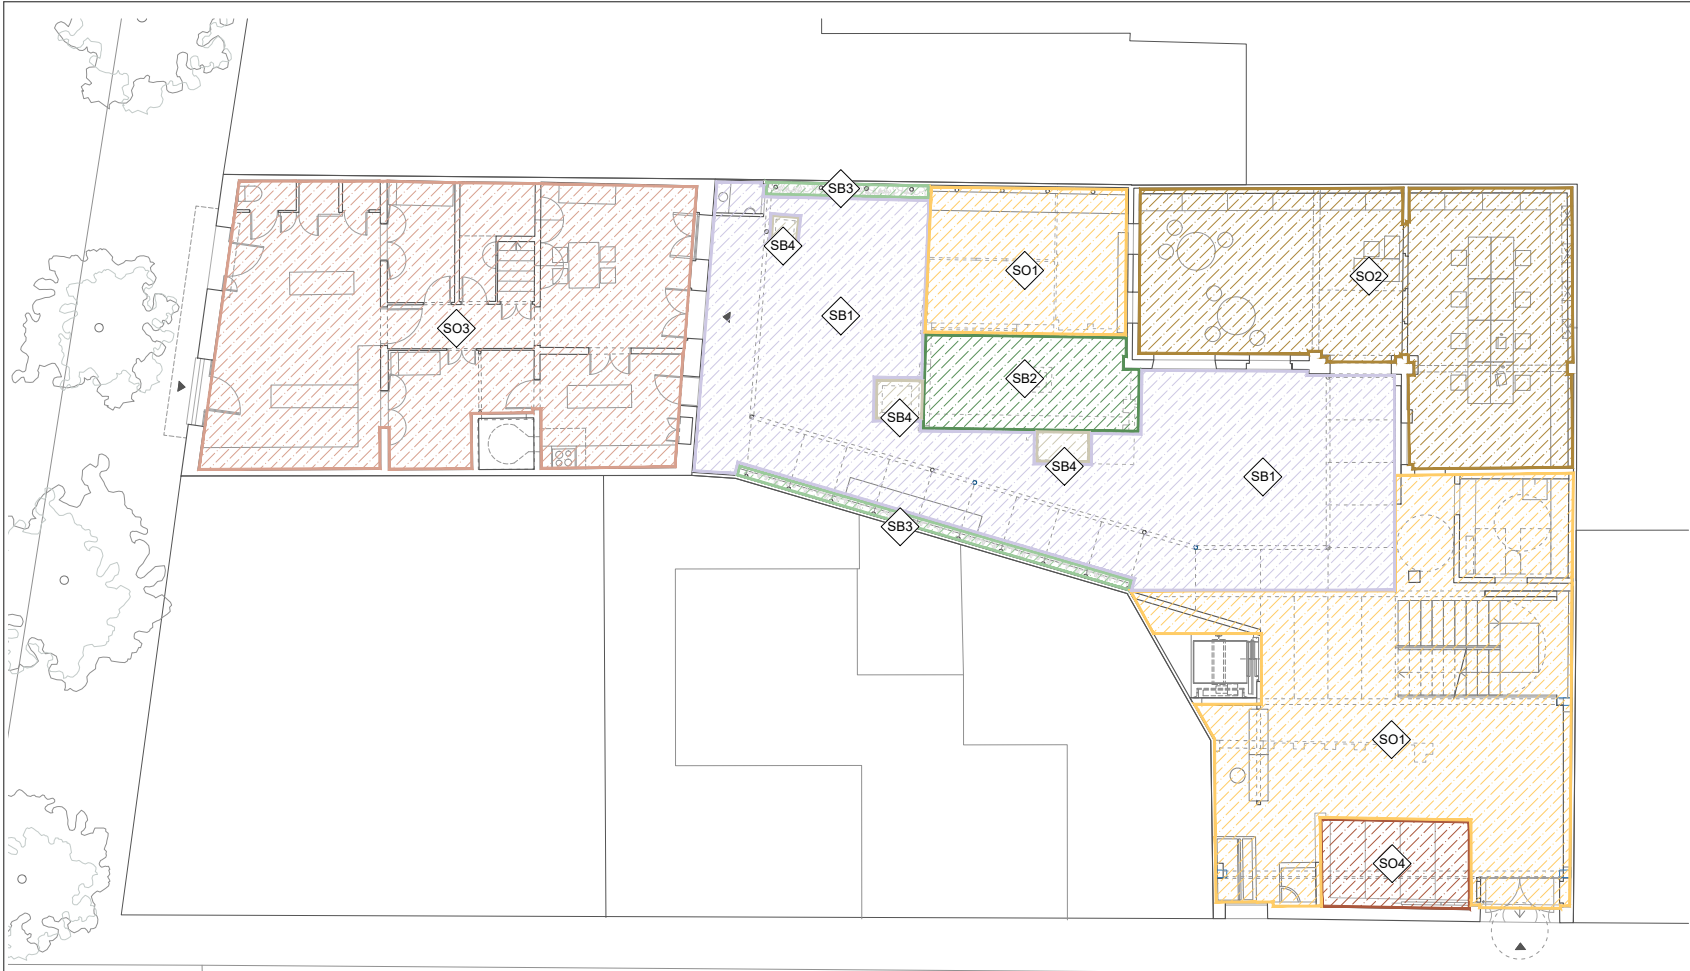
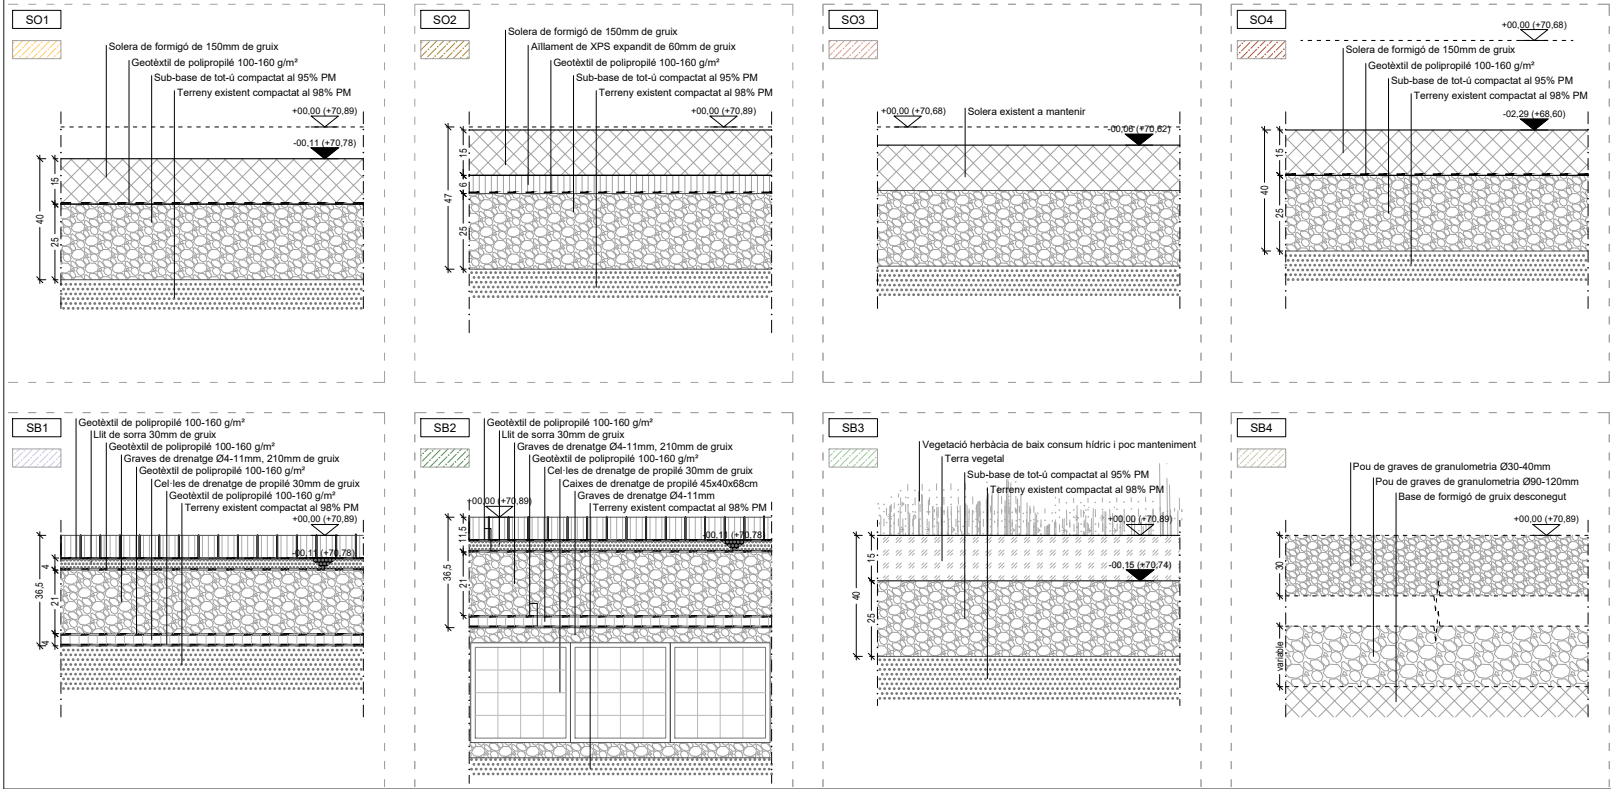
- 20 Sistema estructural  
20.10 Fonaments i contenció de terres
- S 1 Solera de formigó
  - S 2 Solera de formigó amb aïllament
  - S 3 Solera existent a mantenir amb intervencions puntuals per reducció d'humitat
  - S 4 Solera existent fons de cup de formigó
  - SB1 Subbase de grava drenant per a paviment drenant
  - SB2 Subbase de grava drenant fins a fons de pou aprox. 2,3m per a paviment drenant amb farciment de junta amb terra vegetal
  - SB3 Subbase de grava drenant i capa de terra vegetal
  - SB4 Replenat de pous i forats existents amb emmacat de graves, gruix variable

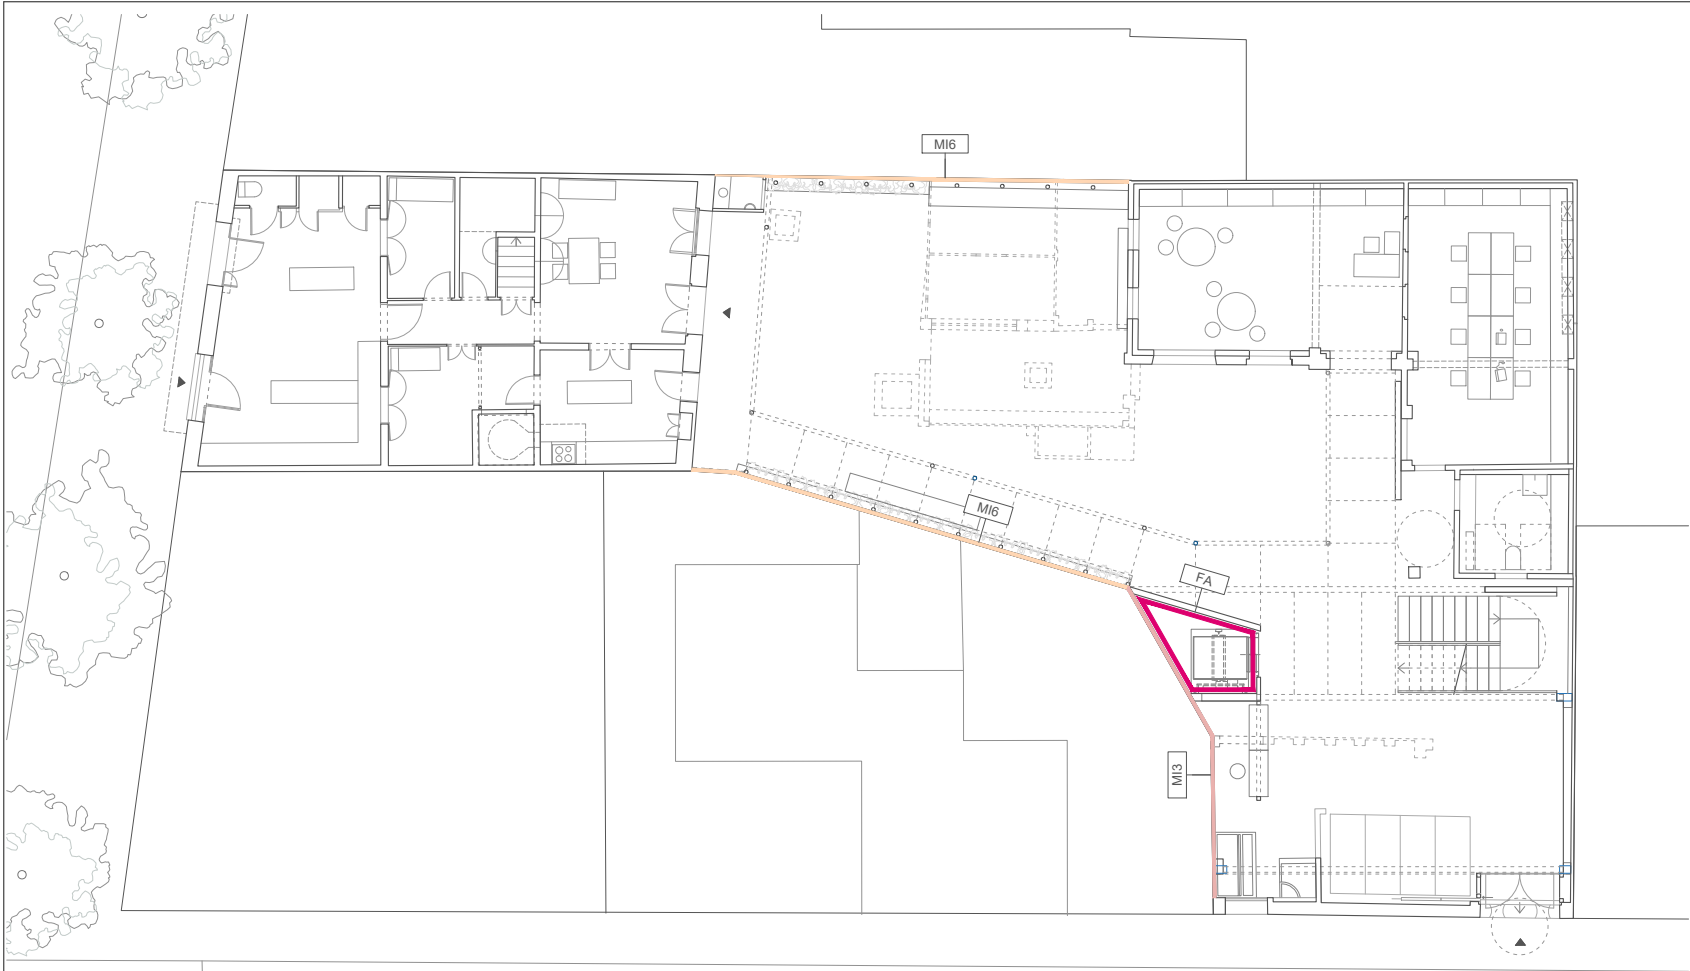
PLANTA FONAMENTACIÓ

- 20 Sistema estructural
- 20.20 Murs en contacte amb el terreny
- M 3 Mitgera existent Museu de pedra de 15 cm i tractament superficial de consolidació
  - M 6 Mitgera existent d'obra de fàbrica ceràmica variada de maó massís gero totxana de 15 cm de gruix i tractament superficial de consolidació
  - Solera de formigó de 40mm de gruix del fossat de l'ascensor

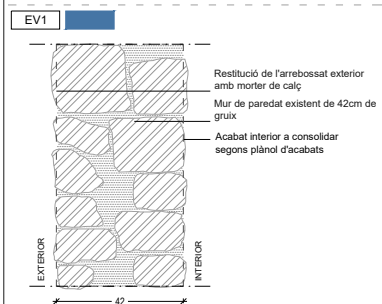
- EV1 Mur de façana Casa Museu de paredat de 42cm existent, amb restitució de l'arrebossat exterior amb morter de calç i tractament interior superficial de consolidació de l'enluciat i pintat existent

| EV1 | D (mm) | 420mm |
| DB HR | Ra (dBA) - 32 dBA | DB HS R1+C2 GI 3 ≥ 3 |
| DB SI | EI - 90 | DB HE U= 1,84 W/m²K |

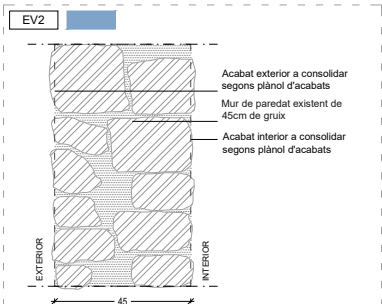
- EV2 Mur de façana pati Casa Museu de paredat de 45cm existent, amb repicat del revestiment exterior i tractament de consolidació, i interior amb tractament superficial de consolidació de l'enluciat i pintat existent

| EV2 | D (mm) | 450mm |
| DB HR | Ra (dBA) - 30 dBA | DB HS R1+C2 GI 3 ≥ 3 |
| DB SI | EI - 90 | DB HE U= 1,77 W/m²K |

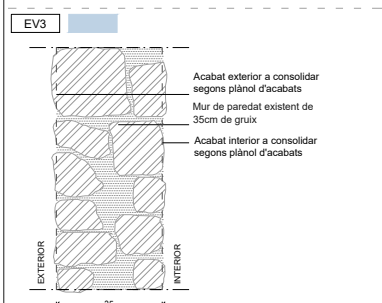
- EV3 Mur de façana Dr.Gil de paredat de 35cm existent, amb repicat del revestiment exterior i tractament de consolidació
- EV4 Mur de façana volum arcs de maó massís existent i trasdossat interior ventilat d'entramat lleuger metàl·lic i taulell OSB amb aïllament de llana de roca

| EV3 | D (mm) | 350mm |
| DB HR | Ra (dBA) - 32 dBA | DB HS R1+C2 GI 3 ≥ 3 |
| DB SI | EI - 90 | DB HE U= 2,03 W/m²K |

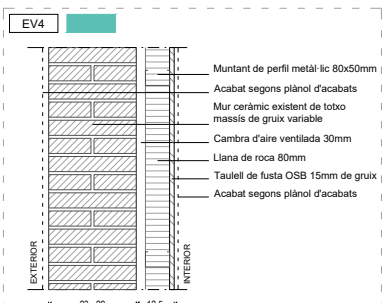
| EV4 | D (mm) | 415mm |
| DB HR | Ra (dBA) - 30 dBA | DB HS R1+C2+B2 GI 5 ≥ 3 |
| DB SI | EI - 90 | DB HE U= 0,35 W/m²K |

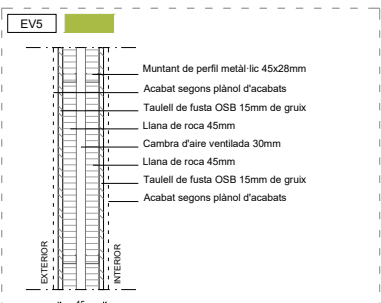
- EV5 Tancament de façana de 15cm d'entramat lleuger metàl·lic i taulell OSB
- EV6 Tancament de façana de 25cm d'entramat lleuger metàl·lic i taulell OSB

| EV5 | D (mm) | 150mm |
| DB HR | Ra (dBA) - 60 dBA | DB HS R1+B1+C1 GI 3 ≥ 3 |
| DB SI | EI - 90 | DB HE U= 0,32 W/m²K |

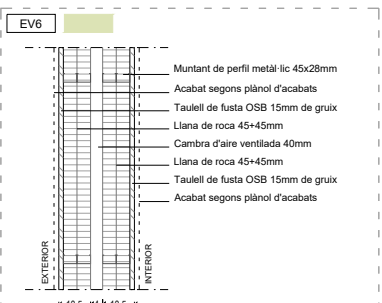
| EV6 | D (mm) | 250mm |
| DB HR | Ra (dBA) - 60 dBA | DB HS R1+B1+C1 GI 3 ≥ 3 |
| DB SI | EI - 90 | DB HE U= 0,18 W/m²K |

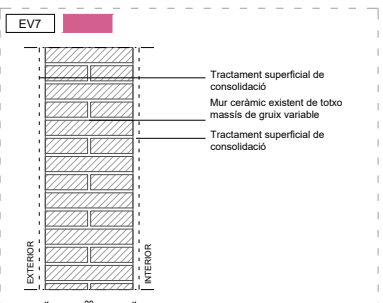
- EV7 Mur de façana zona abeuradors/comuna de maó massís existent i tractament superficial de consolidació
- EV8 Mur de façana nou de recrescut volum arcs amb obra ceràmica i trasdossat interior amb aïllament i empanellat interior

| EV7 | D (mm) | 290mm |
| DB HR | Ra (dBA) - 30 dBA | DB HS R1+C2 GI 3 ≥ 3 |
| DB SI | EI - 90 | DB HE U= X,XX W/m²K |

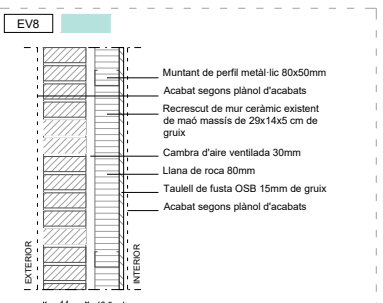
| EV8 | D (mm) | 265mm |
| DB HR | Ra (dBA) - 30 dBA | DB HS R1+C1+B1 GI 3 ≥ 3 |

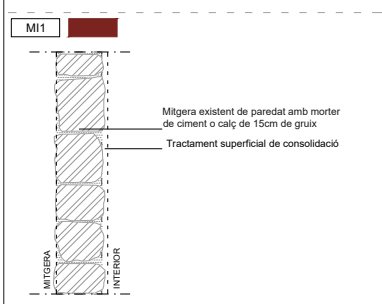
| MI1 | D (mm) | 150mm |
| DB HR | Ra (dBA) - 50 dBA | DB HS R1+C1 GI 3 ≥ 3 |
| DB SI | EI - 90 | DB HE U= 2,45 W/m²K |

| MI1 | D (mm) | 150mm |
| DB HR | Ra (dBA) - 50 dBA | DB HS R1+C1 Gi 3 ≥ 3 |
| DB SI | EI - 90 | DB HE U= 2,45 W/m²K |

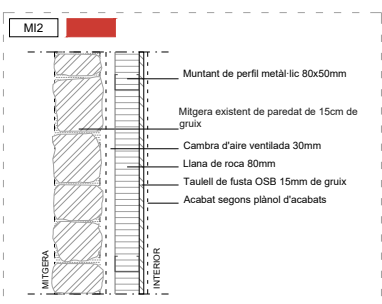
| MI2 | D (mm) | 295mm |
| DB HR | Ra (dBA) - 50 dBA | DB HS R1+C1+B1 GI 3 ≥ 3 |
| DB SI | EI - 90 | DB HE U= 0,37 W/m²K |

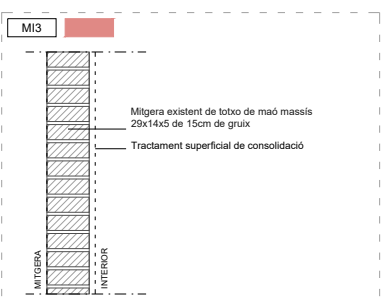
| MI3 | D (mm) | 140mm |
| DB HR | Ra (dBA) - 50 dBA | DB HS R1+C1 GI 3 ≥ 3 |
| DB SI | EI - 90 | DB HE U= 2,46 W/m²K |

| MI3 | D (mm) | 140mm |
| DB HR | Ra (dBA) - 50 dBA | DB HS R1+C1 Gi 3 ≥ 3 |
| DB SI | EI - 90 | DB HE U= 2,46 W/m²K |

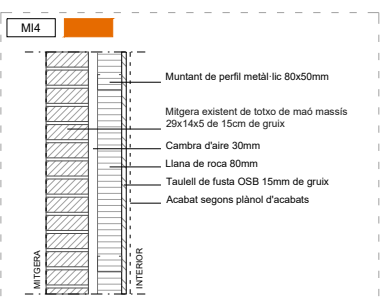
| MI4 | D (mm) | 265mm |
| DB HR | Ra (dBA) - 50 dBA | DB HS R1+C1+B1 GI 3 ≥ 3 |
| DB SI | EI - 90 | DB HE U= 0,37 W/m²K |

| MI4 | D (mm) | 265mm |
| DB HR | Ra (dBA) - 50 dBA | DB HS R1+C1+B1 Gi 3 ≥ 3 |
| DB SI | EI - 90 | DB HE U= 0,37 W/m²K |

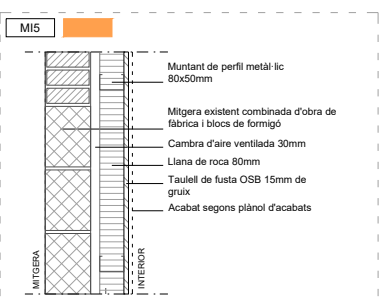
| MI5 | D (mm) | 275mm |
| DB HR | Ra (dBA) - 50 dBA | DB HS R1+C1+B1 GI 3 ≥ 3 |
| DB SI | EI - 90 | DB HE U= 0,37 W/m²K |

| MI5 | D (mm) | 275mm |
| DB HR | Ra (dBA) - 50 dBA | DB HS R1+C1+B1 Gi 3 ≥ 3 |
| DB SI | EI - 90 | DB HE U= 0,37 W/m²K |

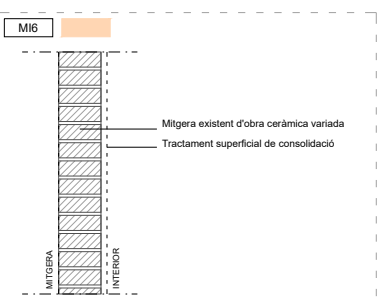
| MI6 | D (mm) | 140mm |
| DB HR | Ra (dBA) - 50 dBA | DB HS R1+C2 GI 3 ≥ 3 |
| DB SI | EI - 90 | DB HE U= 2,46 W/m²K |

| MI6 | D (mm) | 140mm |
| DB HR | Ra (dBA) - 50 dBA | DB HS R1+C2 Gi 3 ≥ 3 |
| DB SI | EI - 90 | DB HE U= 2,46 W/m²K |

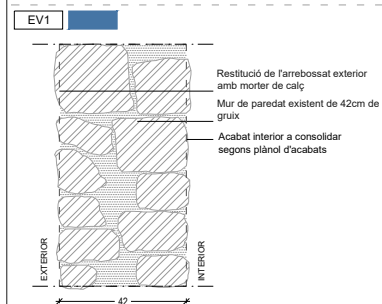
| EV1 | D (mm) | 420mm |
| DB HR | Ra (dBA) - 32 dBA | DB HS R1+C2 Gi 3 ≥ 3 |
| DB SI | EI - 90 | DB HE U= 1,84 W/m²K |

- 30.10.10 Façanes i mitgeres**
- E 1 Mur de façana a Museu de paredat de 42cm existent, amb restitució de l'arrebossat exterior amb morter de cal i tractament interior superficial de consolidació de l'enguixat i pintat existent

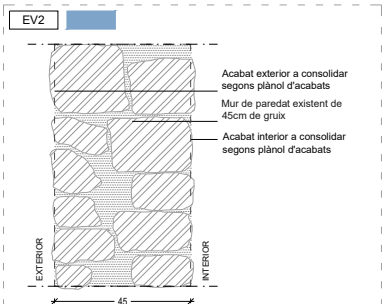
| EV2 | D (mm) | 450mm |
| DB HR | Ra (dBA) - 30 dBA | DB HS R1+C2 Gi 3 ≥ 3 |
| DB SI | EI - 90 | DB HE U= 1,77 W/m²K |

- E 2 Mur de façana pati a Museu de paredat de 45cm existent, amb repicat del revestiment exterior i tractament de consolidació, i interior amb tractament superficial de consolidació de l'enguixat i pintat existent

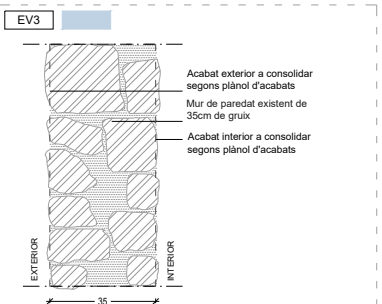
| EV3 | D (mm) | 350mm |
| DB HR | Ra (dBA) - 32 dBA | DB HS R1+C2 Gi 3 ≥ 3 |
| DB SI | EI - 90 | DB HE U= 2,03 W/m²K |

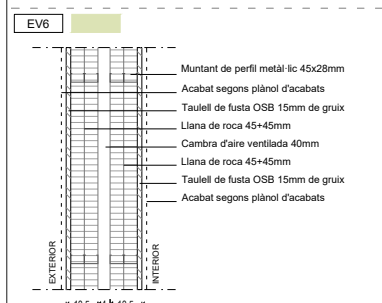
| EV6 | D (mm) | 250mm |
| DB HR | Ra (dBA) - 60 dBA | DB HS R1+B1+C1 Gi 3 ≥ 3 |
| DB SI | EI - 90 | DB HE U= 0,18 W/m²K |

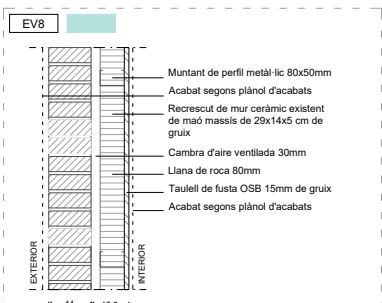
| EV8 | D (mm) | 265mm |
| DB HR | Ra (dBA) - 30 dBA | DB HS R1+C1+B1 Gi 3 ≥ 3 |
| DB SI | EI - 90 | DB HE U= 0,34 W/m²K |

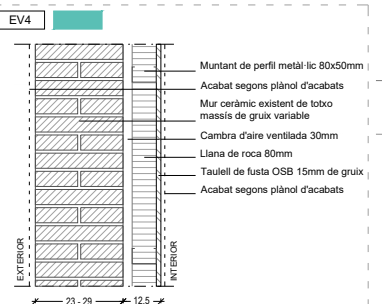
| EV4 | D (mm) | 415mm |
| DB HR | Ra (dBA) - 30 dBA | DB HS R1+C2+B2 Gi 5 ≥ 3 |
| DB SI | EI - 90 | DB HE U= 0,35 W/m²K |

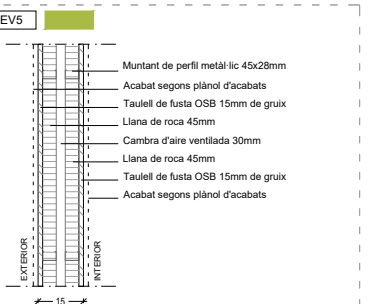
| EV5 | D (mm) | 150mm |
| DB HR | Ra (dBA) - 60 dBA | DB HS R1+B1+C1 Gi 3 ≥ 3 |
| DB SI | EI - 90 | DB HE U= 0,32 W/m²K |

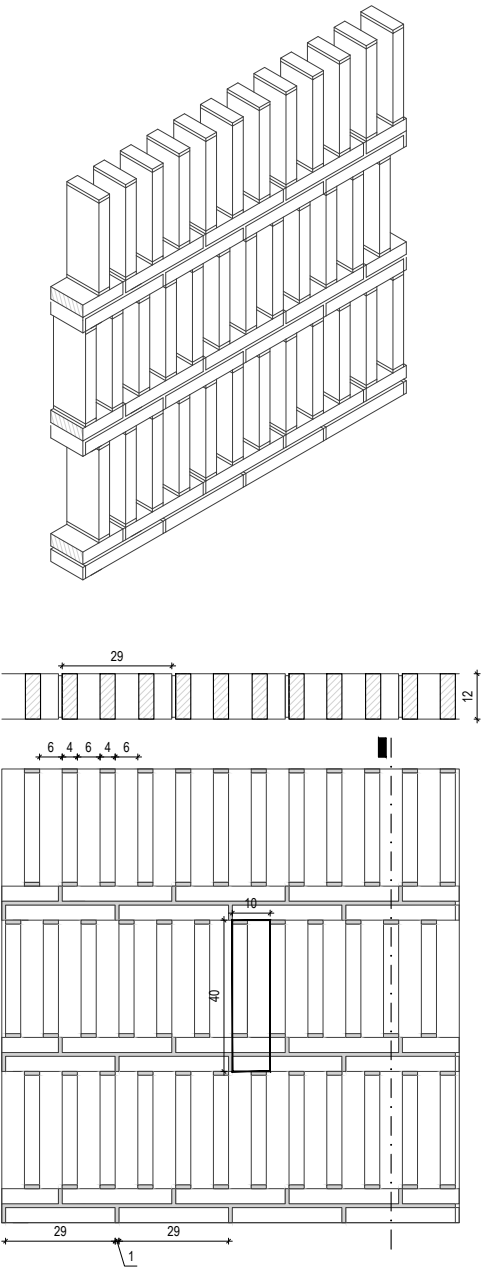
GF1 - Gelosia de fàbrica ceràmica 1 | E: 1.20

Intereix entre peces:  
10,0 cm horitzontal  
40,0 cm vertical

Gruix de junta: 1,0 cm

214 / 400 = 53,5% PLE  
186/ 400 = 46,5% BUIT

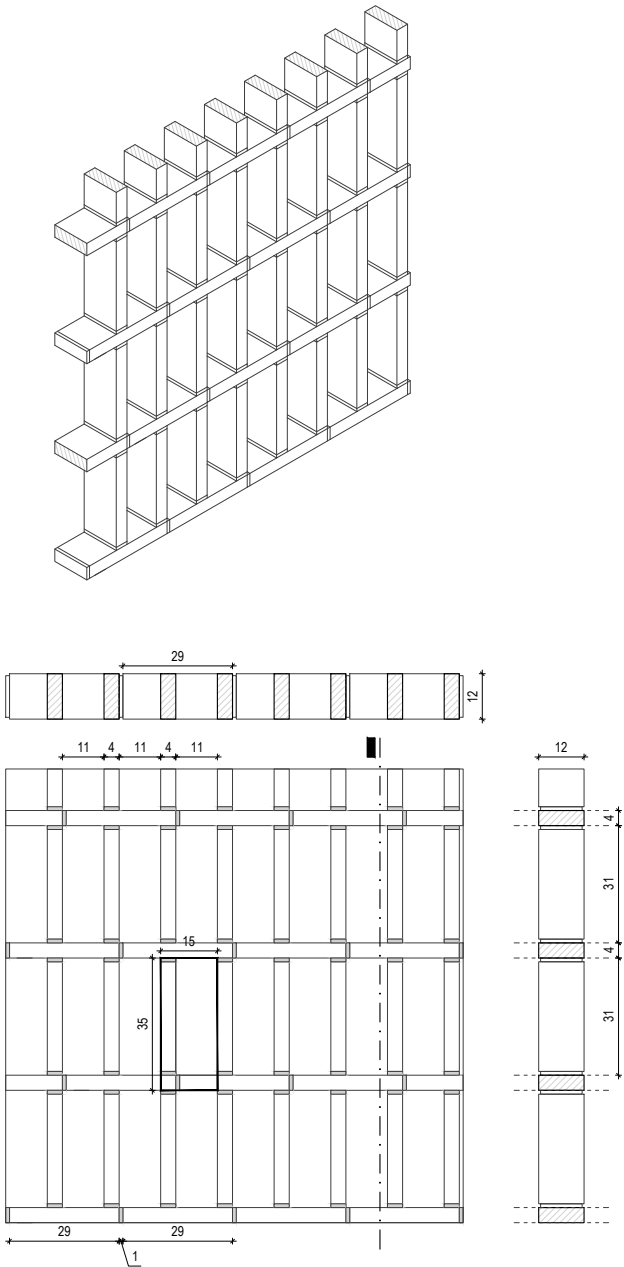
GF2 - Gelosia de fàbrica ceràmica 2 | E: 1.20

Intereix entre peces:  
15,0 cm horitzontal  
35,0 cm vertical

Gruix de junta: 1,0 cm

184 / 525 = 35,0% PLE  
341 / 525 = 65,0% BUIT

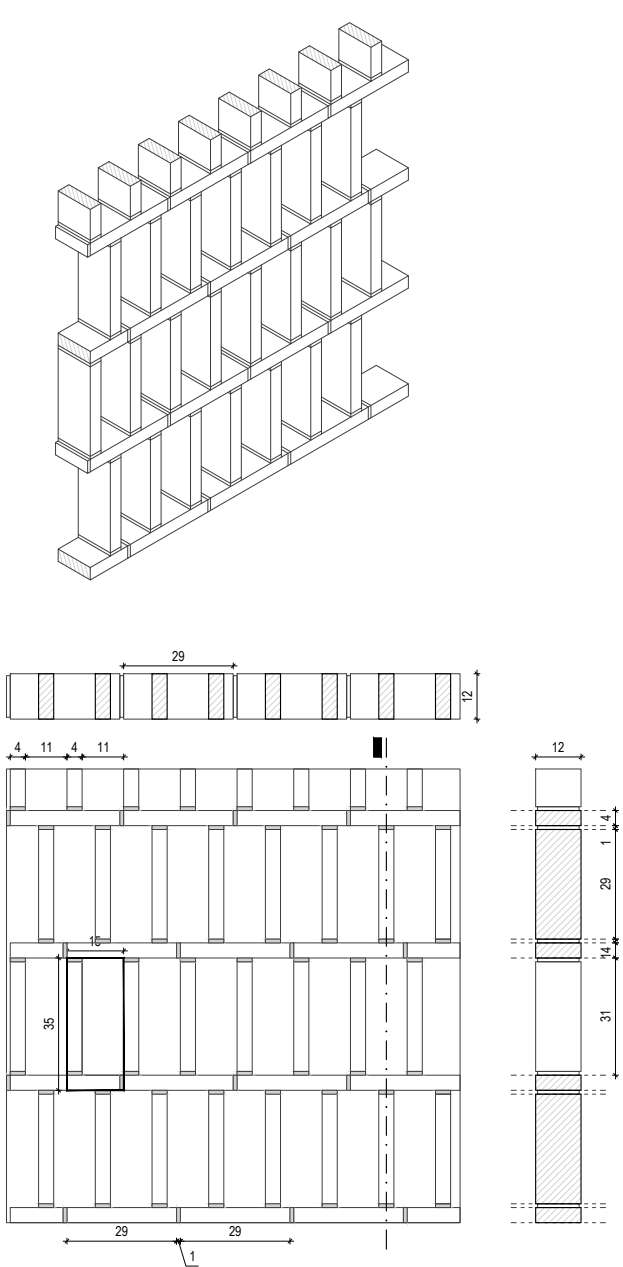
GF3 - Gelosia de fàbrica ceràmica 3 | E: 1.20

Intereix entre peces:  
10,0 cm horitzontal  
40,0 cm vertical

Gruix de junta: 1,0 cm

214 / 400 = 53,5% PLE  
186/ 400 = 46,5% BUIT

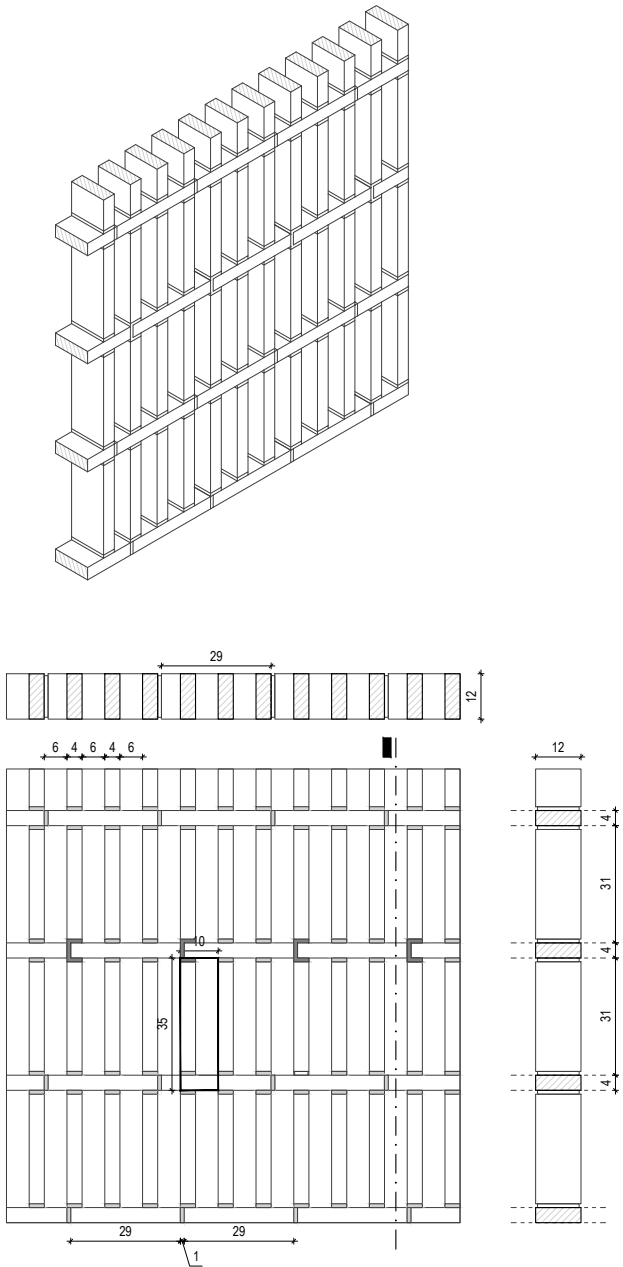
GF4 - Gelosia de fàbrica ceràmica 4 | E: 1.20

Intereix entre peces:  
10,0 cm horitzontal  
35,0 cm vertical

Gruix de junta: 1,0 cm

164 / 350 = 46,9% PLE  
186/ 350 = 53,1% BUIT

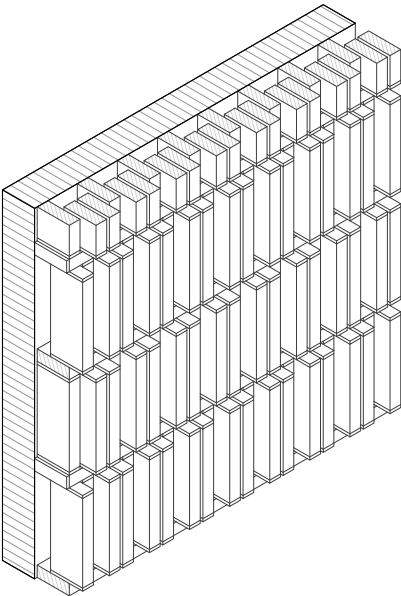
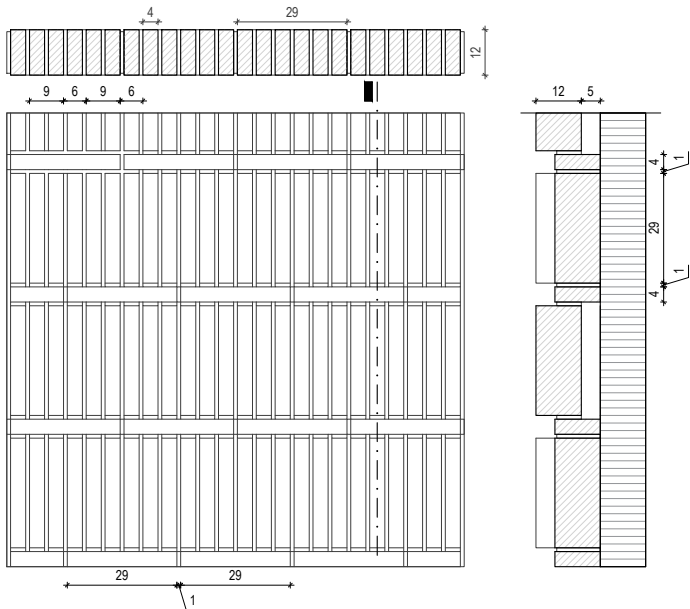
MF1 - Mur de fàbrica ceràmica 1 | E: 1.20

Modulació de Ceràmica  
Intereix entre peces:  
12,0 cm horitzontal  
29,0 cm vertical

Gruix de junta: 1,0 cm

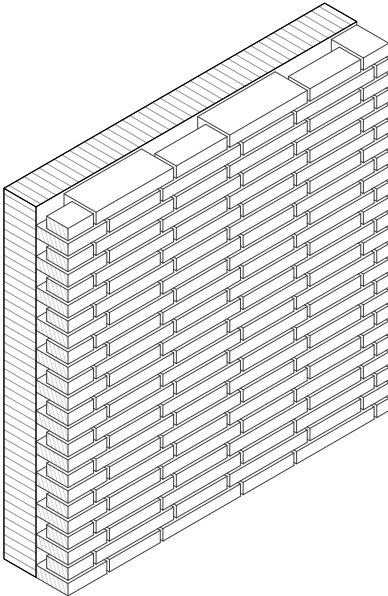
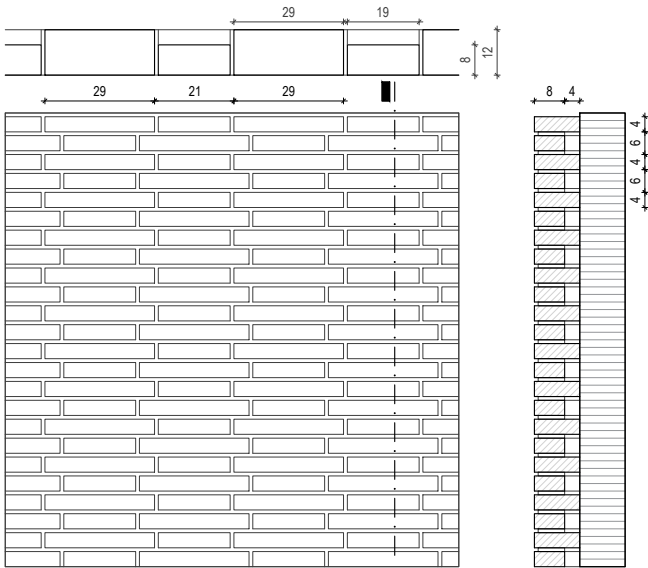
MF2 - Mur de fàbrica ceràmica 2 | E: 1.20

Modulació de Ceràmica  
Intereix entre peces:  
12,0 cm horitzontal  
29,0 cm vertical

08,0 cm horitzontal  
19,0 cm vertical

Gruix de junta: 1,0 cm

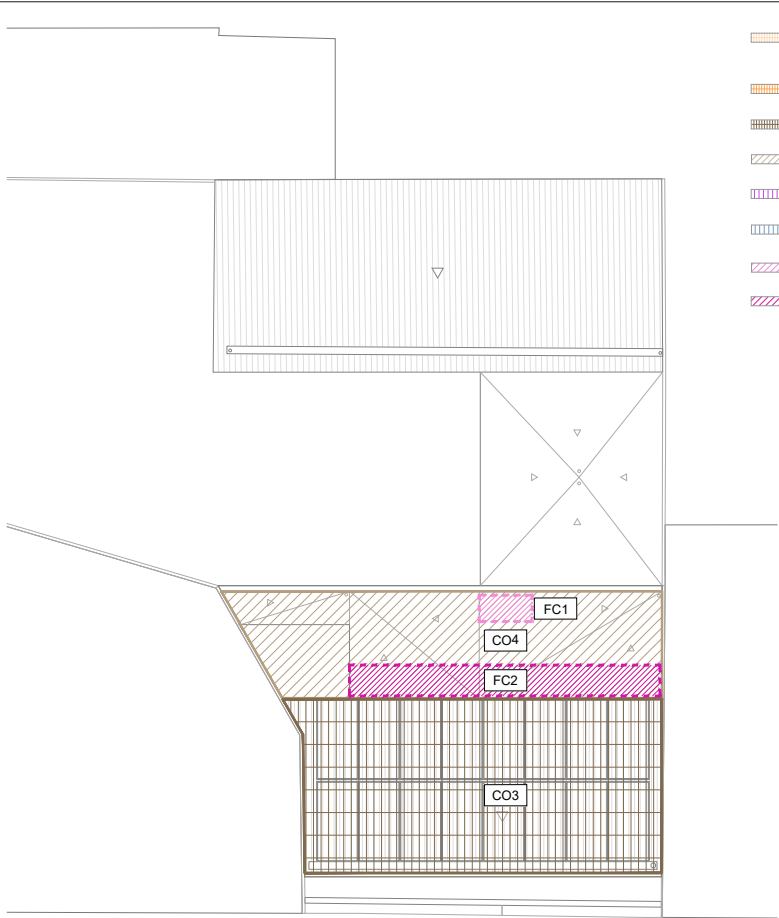
PLANTA COBERTA

- 30.20.10 Cobertes**
- CO1 Coberta inclinada casa museu de teula àrab recuperada sobre enrastrellat metàl·lic ventilat amb aïllament interior recolzat sobre restitució d'encadellat i rastrells de fusta

- CO2 Coberta inclinada volum arcs de teula àrab recuperada sobre enrastrellat metàl·lic ventilat amb aïllament interior
  - CO3 Coberta inclinada nou volum de teula plana adherida sobre dole enrastrellat autoportant de fusta amb làmina impermeable i aïllament interior

- CO4 Coberta plana de manteniment nou volum de rasilla ceràmica amorterada amb làmina impermeable i aïllament interior
  - CO5 Coberta plana volum central de rasilla ceràmica amorterada amb làmina impreable i aïllament interior

- CO6 Lluernari Doctor Gil amb perfil·leria metàl·lica i vidre laminar de seguretat
- 30.20.20 Fusteria de cobertes**
- FC1 Fusteria de coberta, sortida de manteniment, perfil·leria d'acer galvanitzat ZF100 amb envidrament de dues llunes amb cambra d'aire i factor solar, acabat lacat

- FC2 Sistema especial de paviment de coberta, de relliga de manteniment sobre màquines

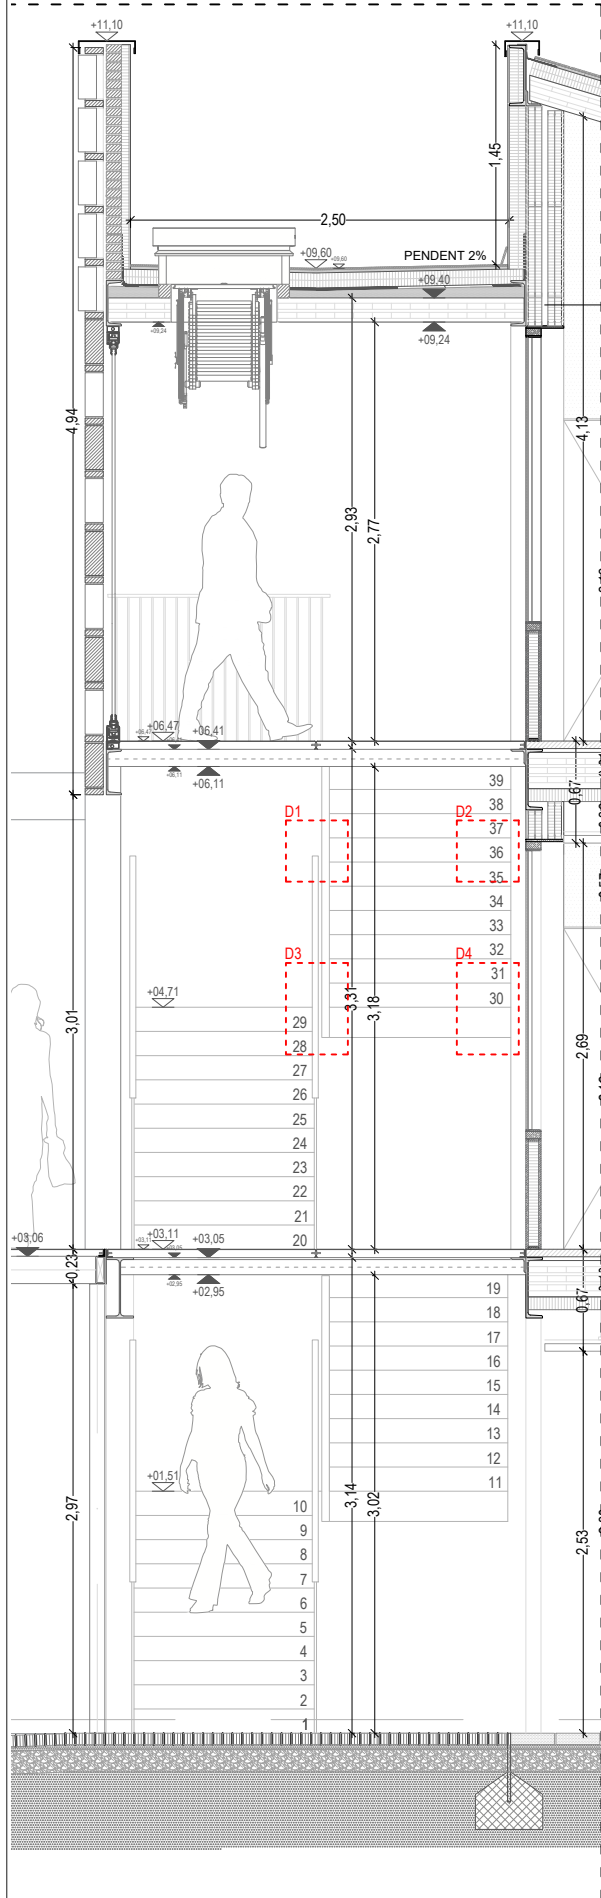
ALÇAT FRONTAL ESCALA EXTERIOR | E. 1:50

- LEGENDA ESCALA EXTERIOR**
- 01 Paviment de xapa microperforada fixada mecànicament a pletina lateral 02 , dimensions segons especejament
  - 02 Pletina metàl·lica de 22cm i 10mm de gruix
  - 03 Perfil metàl·lic en 110x60mm i 10mm de gruix fixat mecànicament a la pletina metàl·lica 02
  - 04 Barana de perfils metàl·lics de secció 40 10mm, especejament segons plànols de detall, h 122cm, lacada i pintada en taller al perfil 03 , dimensions segons plànols de detall, h 122cm, lacada i pintada en taller
  - 05 Malla metàl·lica electrosoldada a la barana a 45 04 , Ø segons plànol d'especejament
  - 06 Perfil metàl·lic horitzontal de 10mm de gruix i dimensions segons plànol d'especejament de la passera
