Document Número 02

**PLÀNOLS**

Millora de carrers i espais urbans al municipi de  
Vall de Cardós

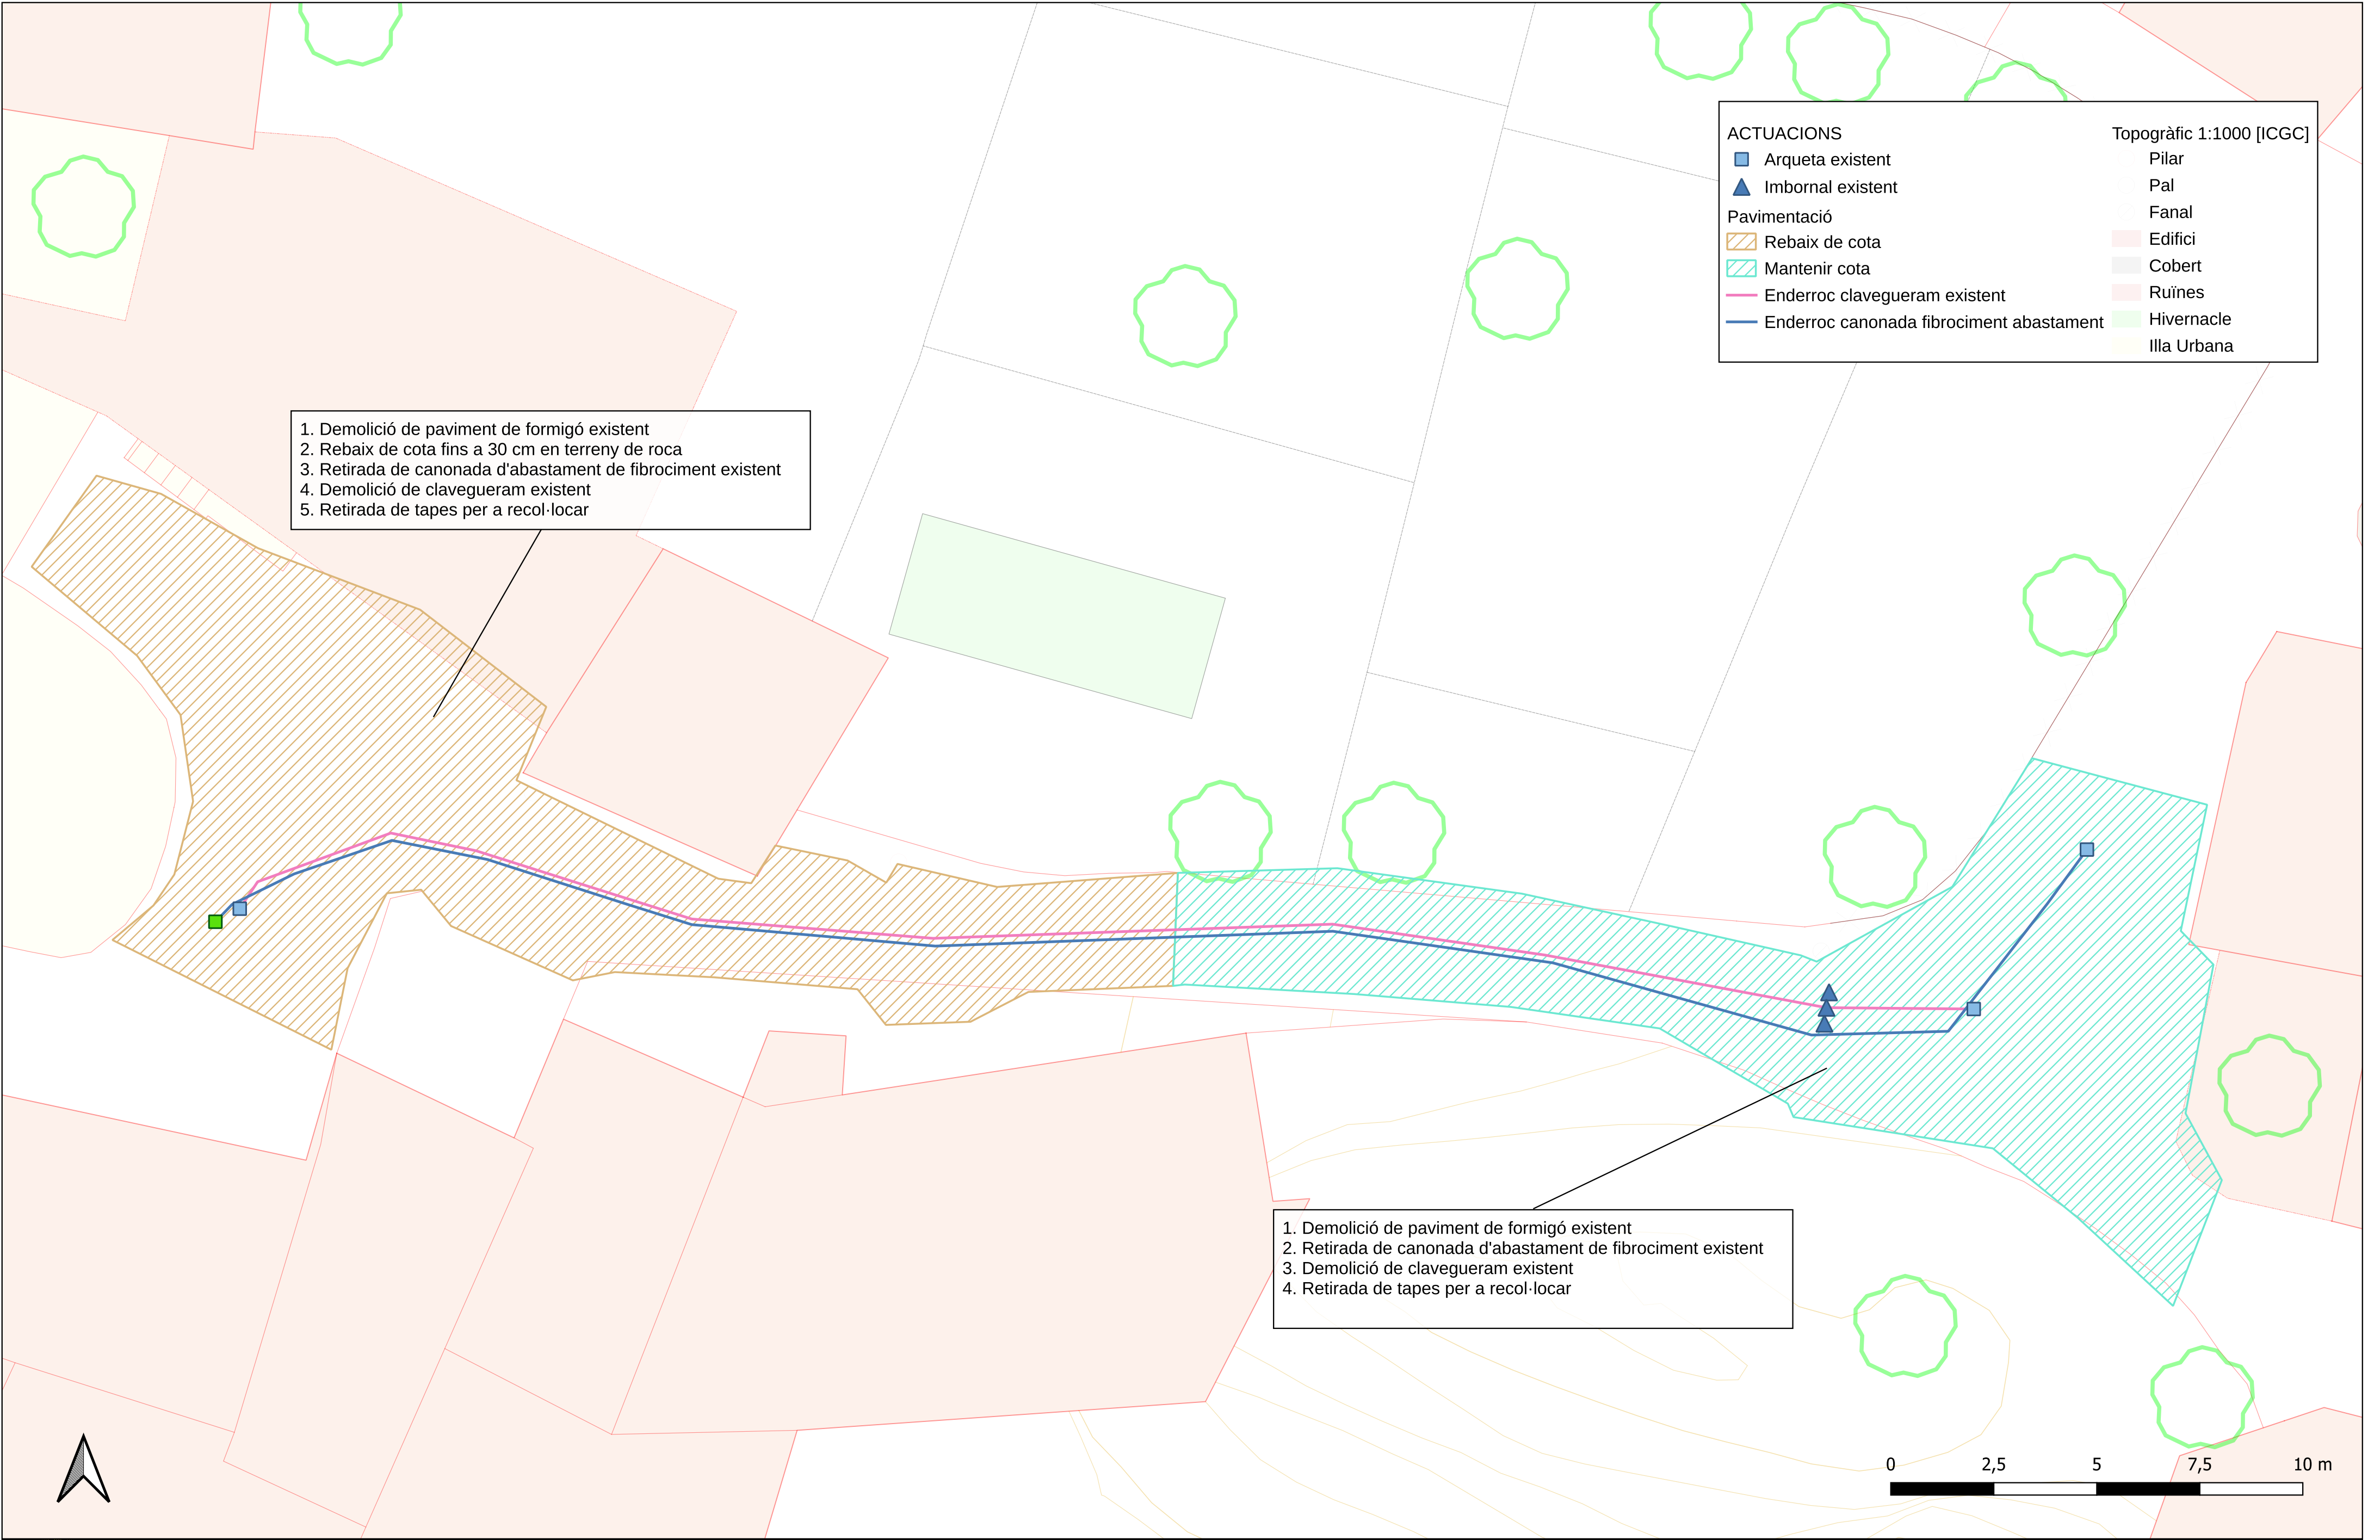
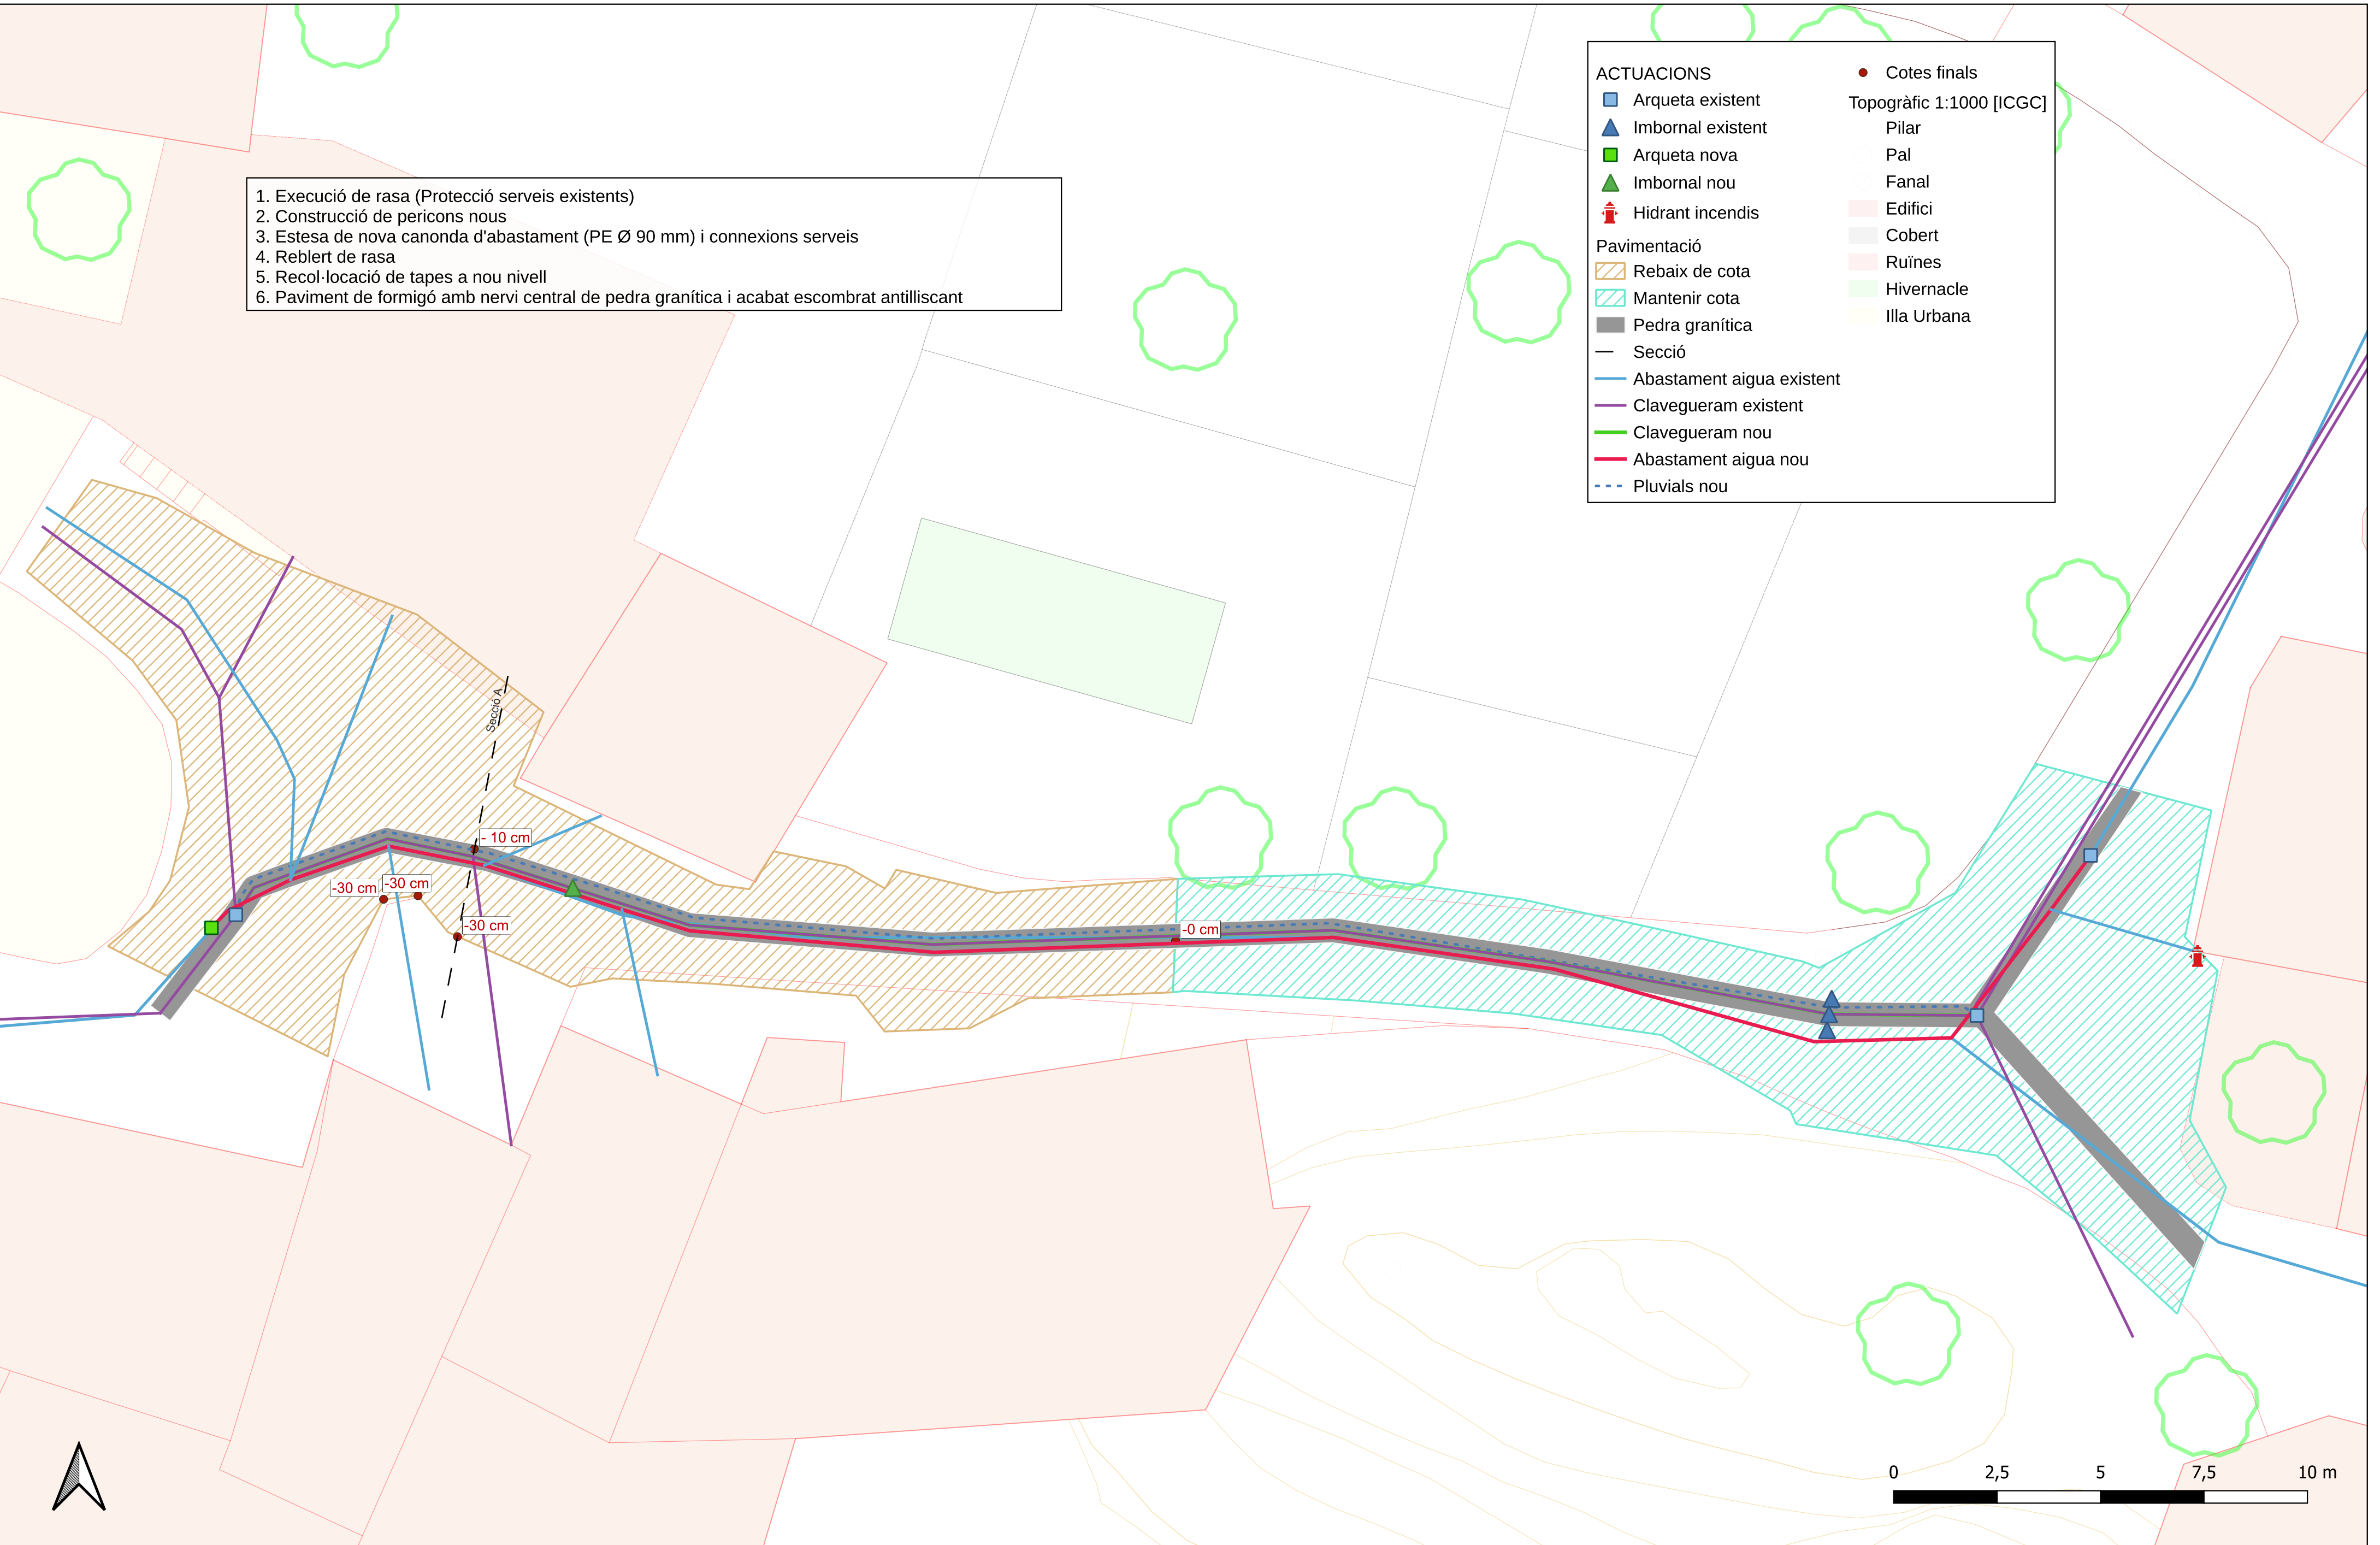
1. Execució de rasa (Protecció serveis existents)

2. Construcció de pericons nous

3. Estesa de nova canonda d'abastament (PE Ø 90 mm) i connexions serveis

4. Reblert de rasa

5. Recol·locació de tapes a nou nivell

6. Paviment de formigó amb nervi central de pedra granítica i acabat escombrat antilliscant

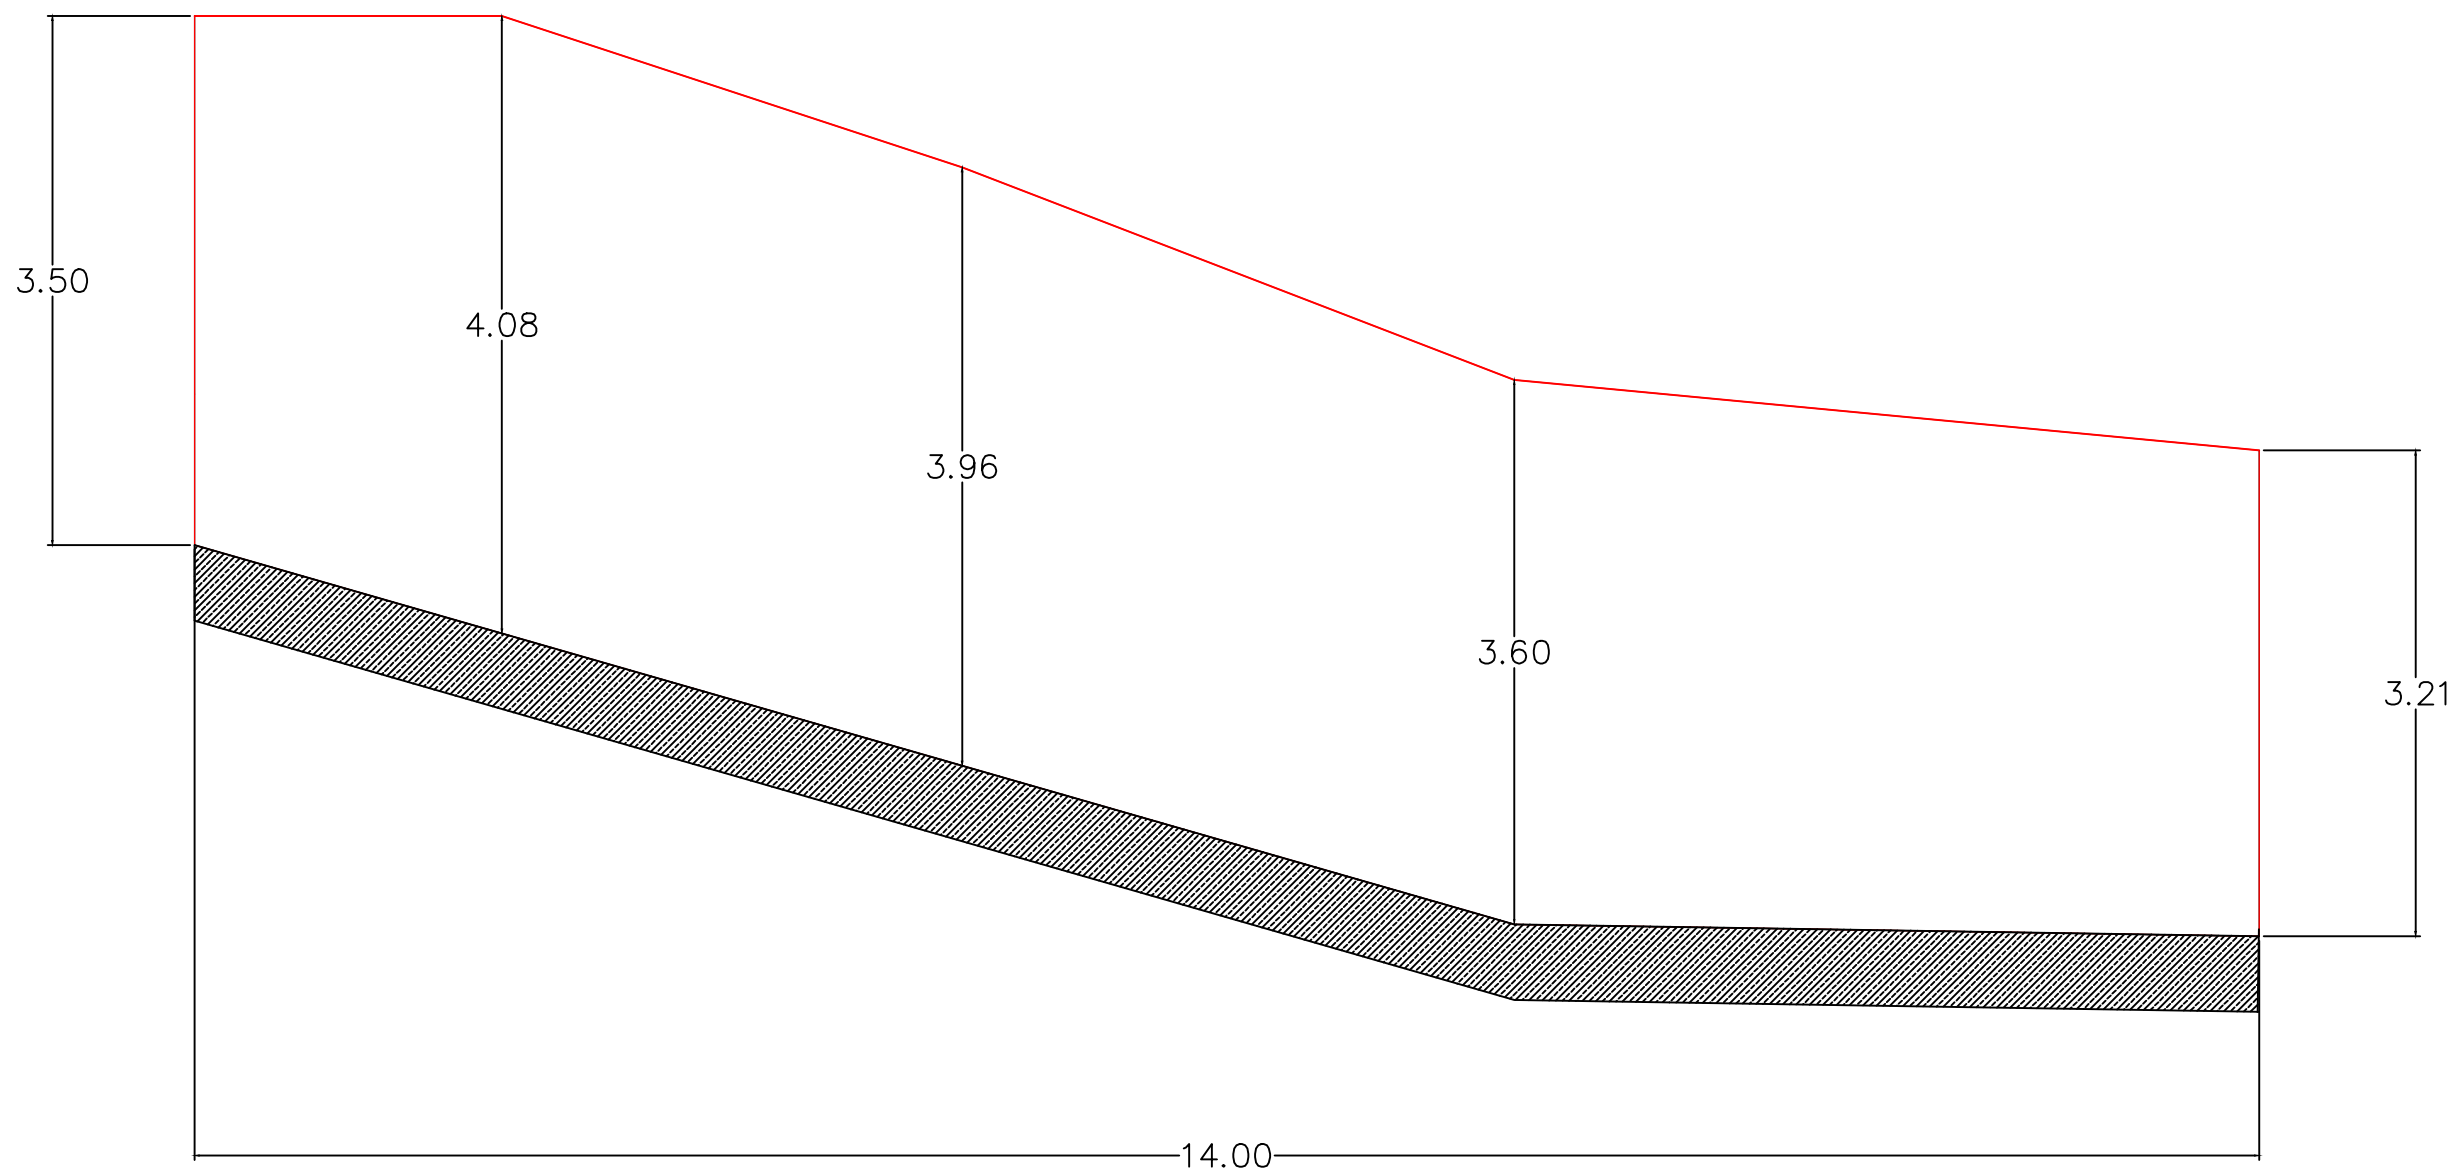
Plànol 6. Alçat mur de pedra

Actuacions 4 i 6

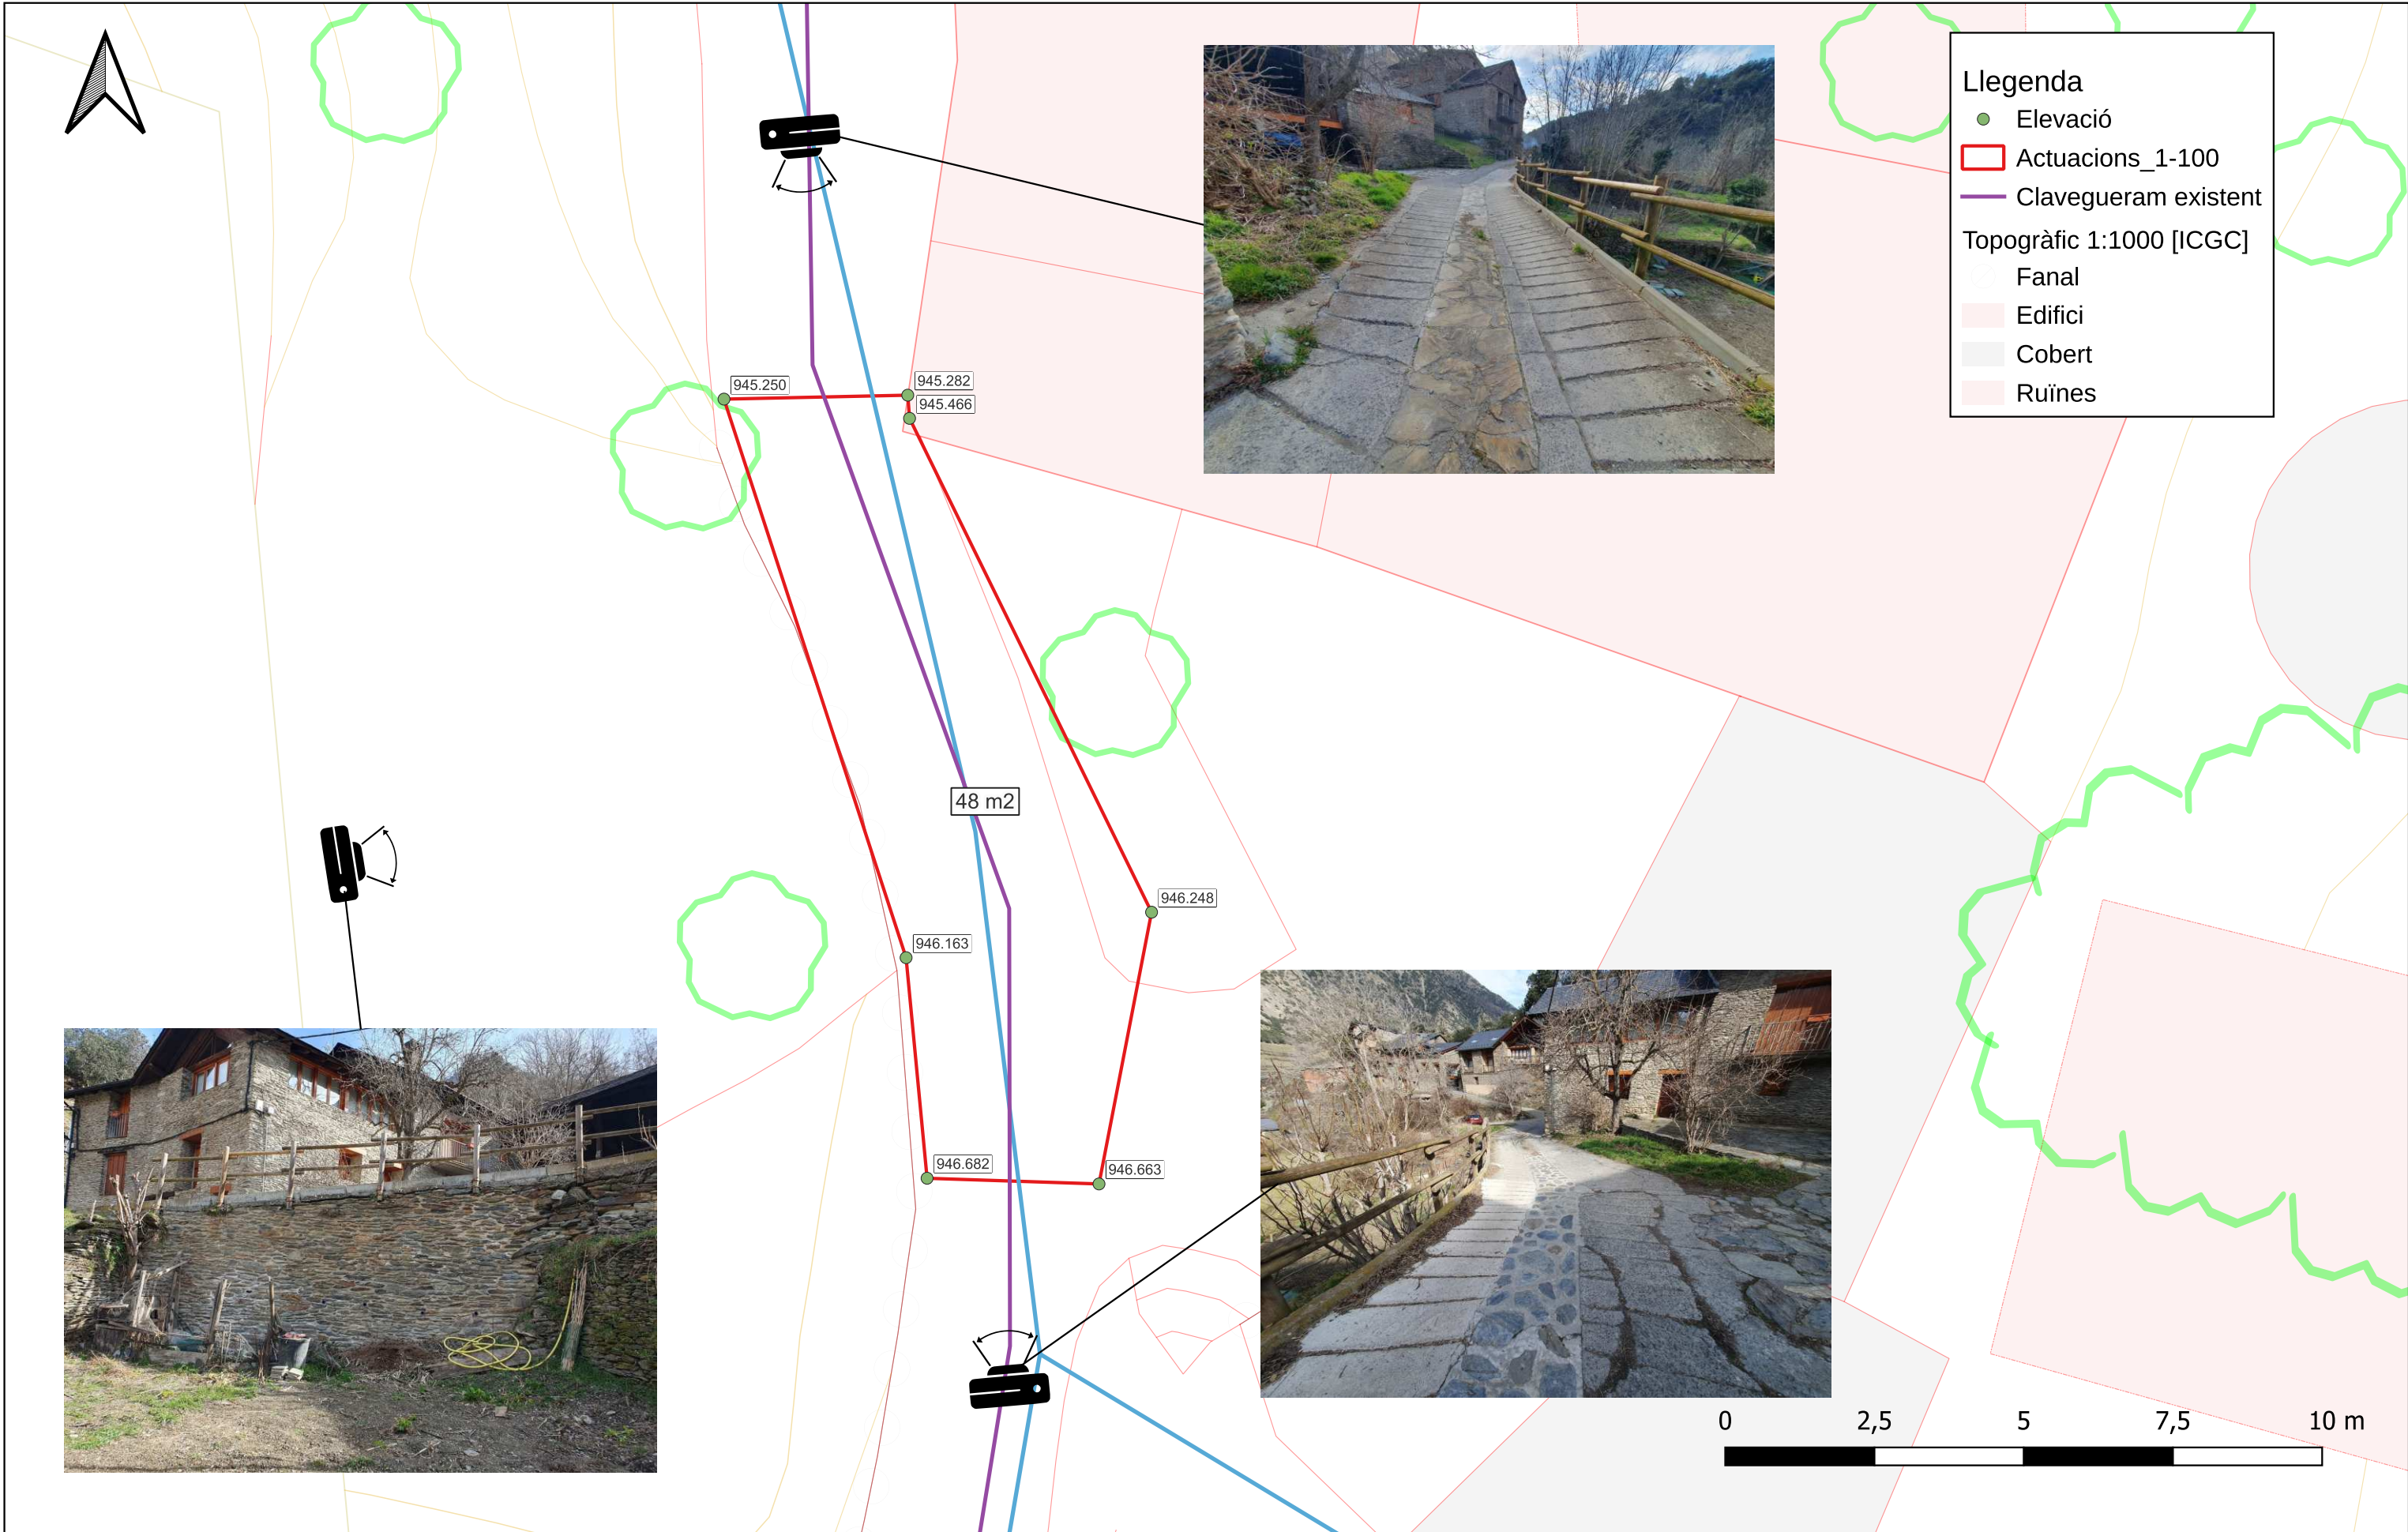
1. Demolició de paviment de formigó i vorada existent

2. Retirada de barrera de fusta per a recol·locar

2. Protecció de canonades existents

3. Reblert i piconatge

4. Paviment de formigó amb nervi central de pedra granítica i acabat ratllat antilliscant

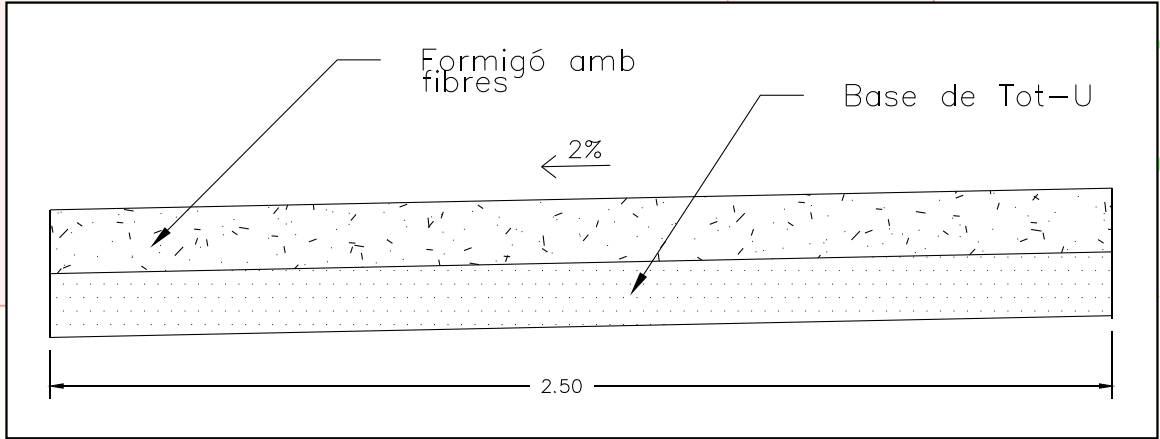
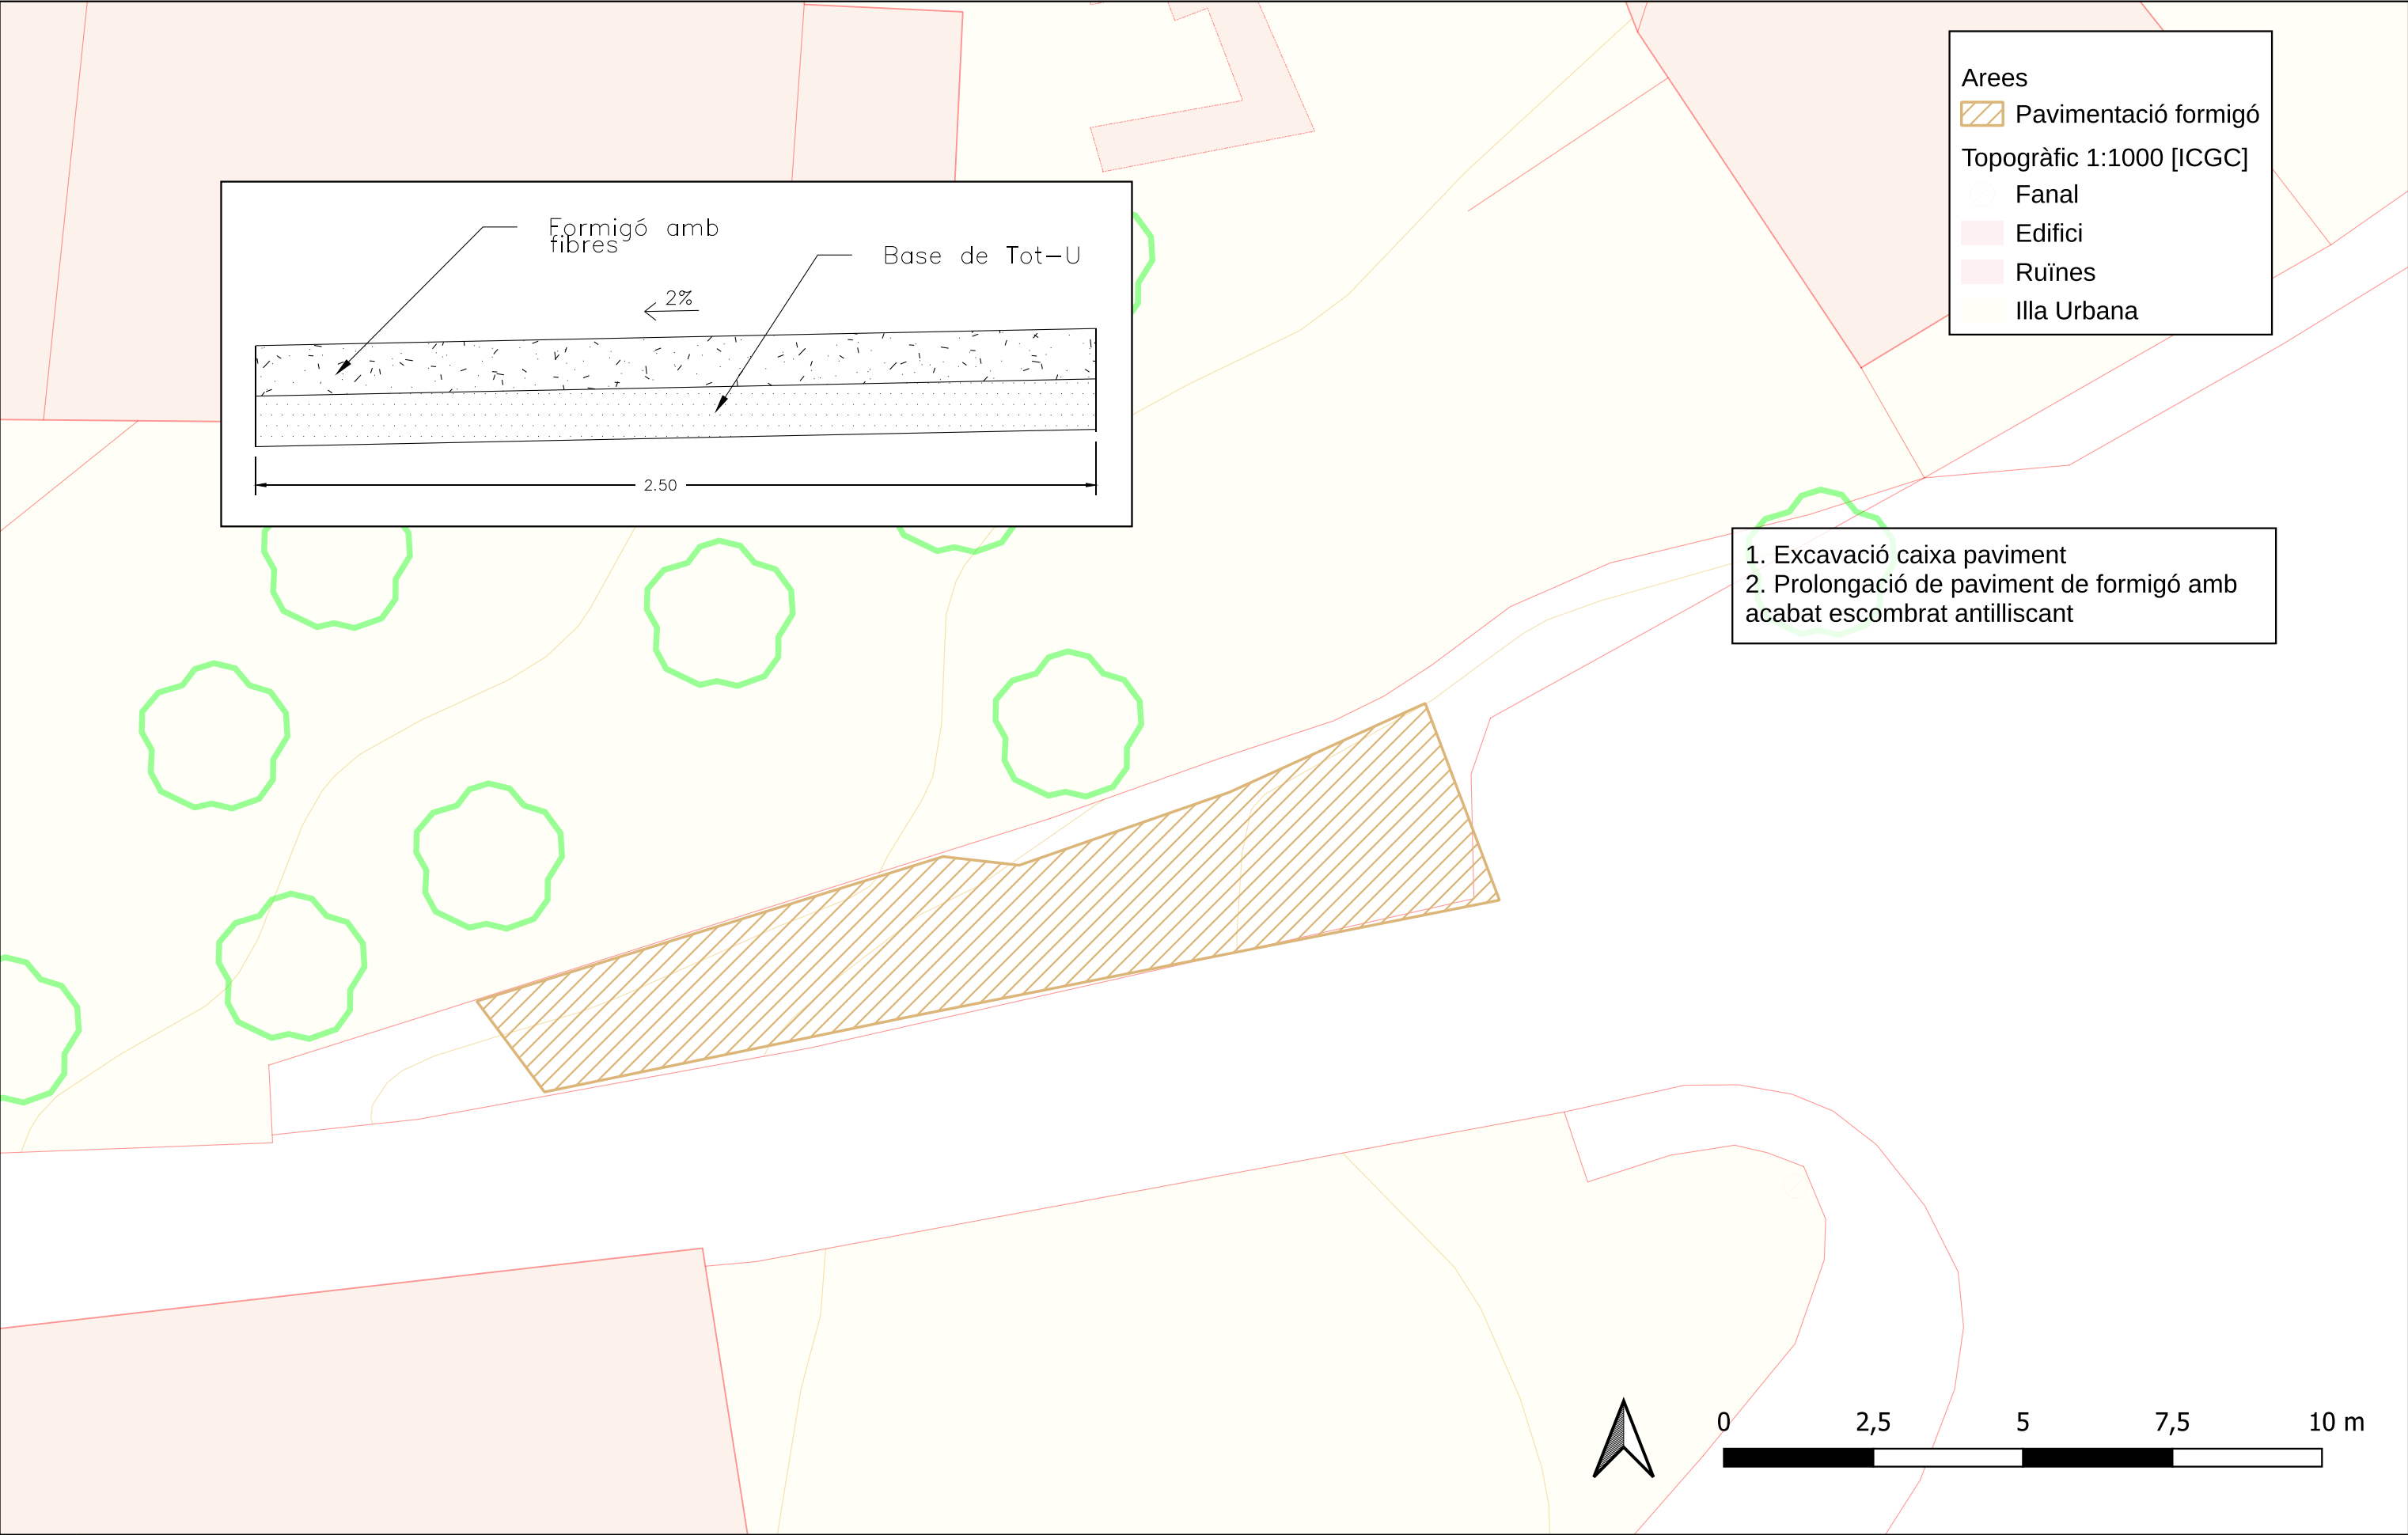
1. Excavació caixa paviment
2. Prolongació de paviment de formigó amb acabat escombrat antilliscant
