**PLEC DE CONDICIONS TÈCNIQUES PER LA RESTAURACIÓ DEL  
AUTOBUS PEGASO - SEIDA 5020-A**

**EXPEDIENTS: 16128144**

Durant l'any 2026, té previst iniciar la restauració del vehicle històric Pegaso - Seida 5020-A amb calca 1168.

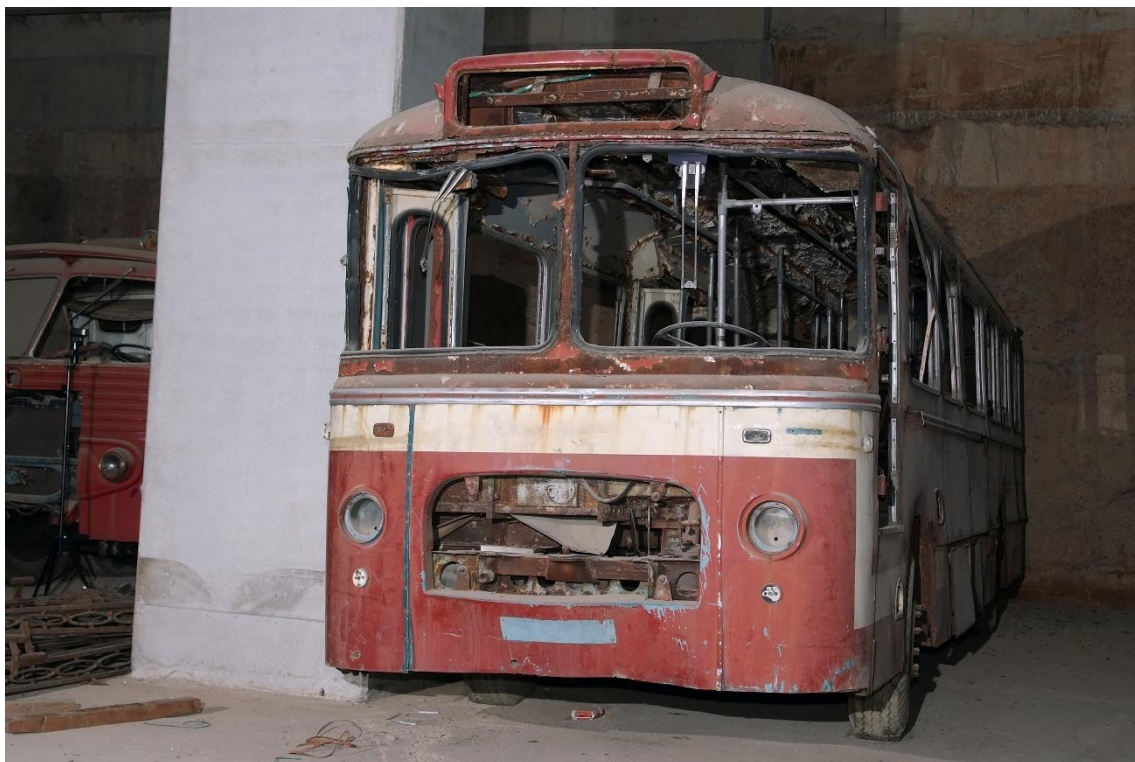
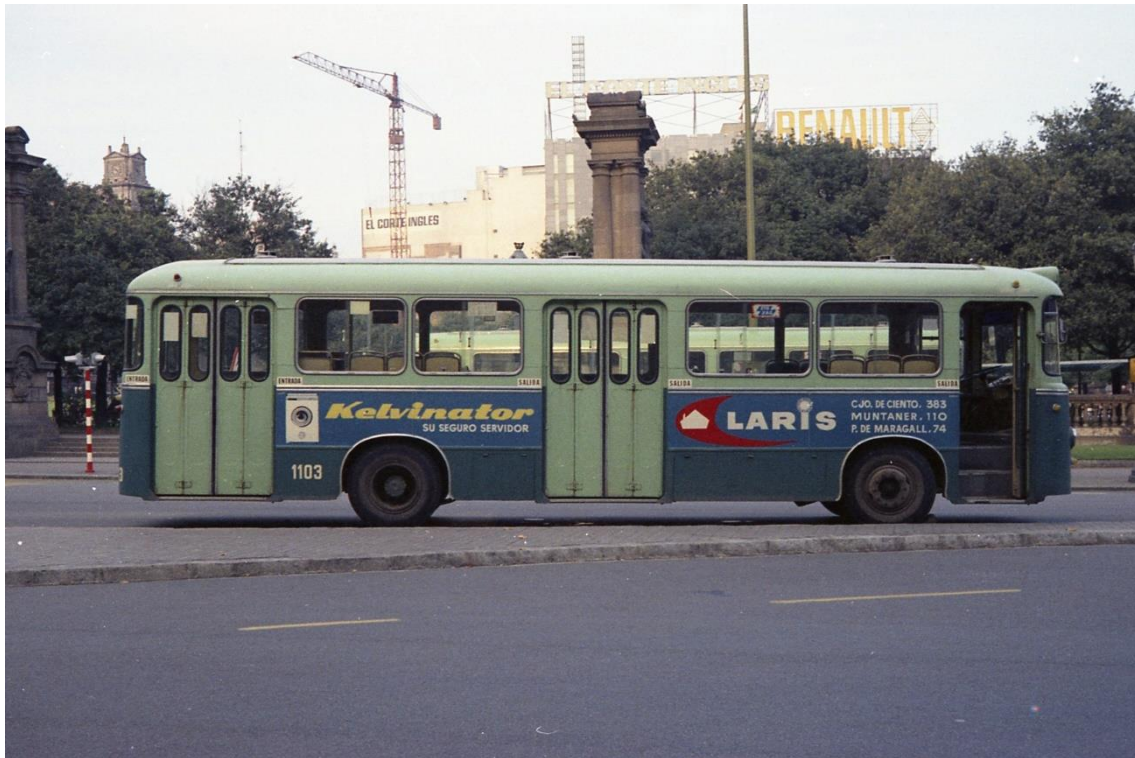
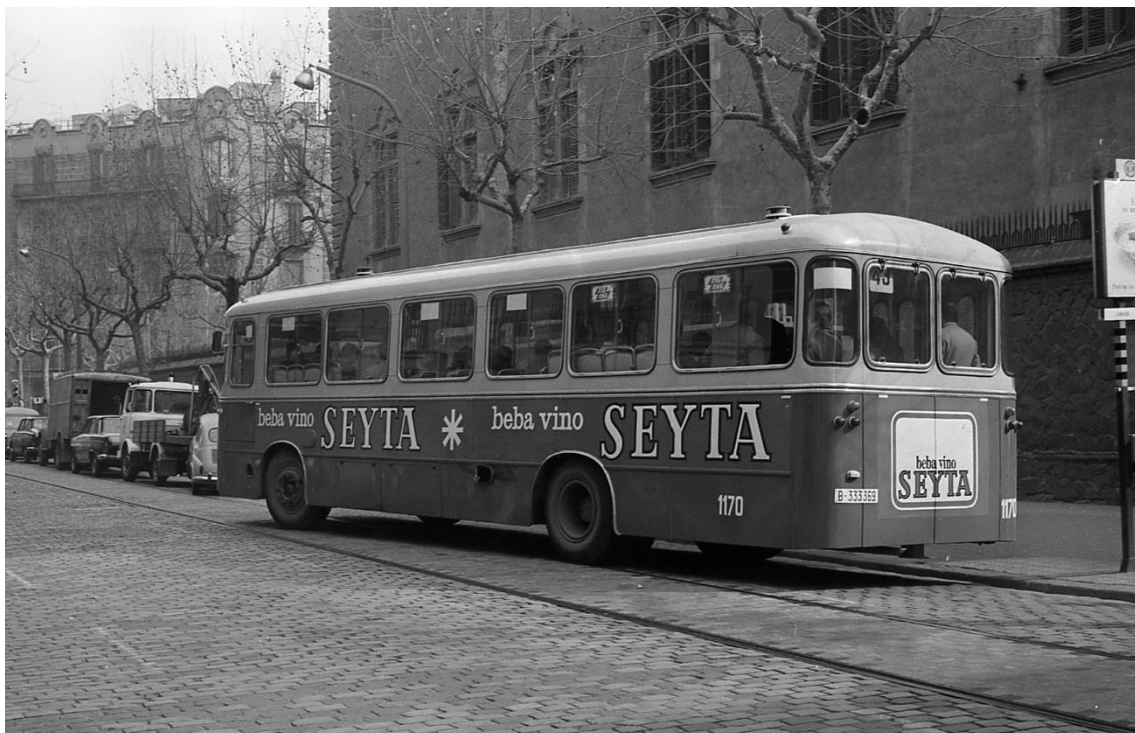
## **17. ANNEX**

Fotografies de l'estat actual i original del vehicle.
