## VPF.1. OPORTUNIDAD DE LA ACTUACIÓN

En relación con el ámbito de la intervención presentada a esta convocatoria del Programa del 2% del MITMS, presentan actualmente estados de conservación precarios o deficientes, que esta solventará, toda la zona de bastión de mediodía y la torre del tesoro.

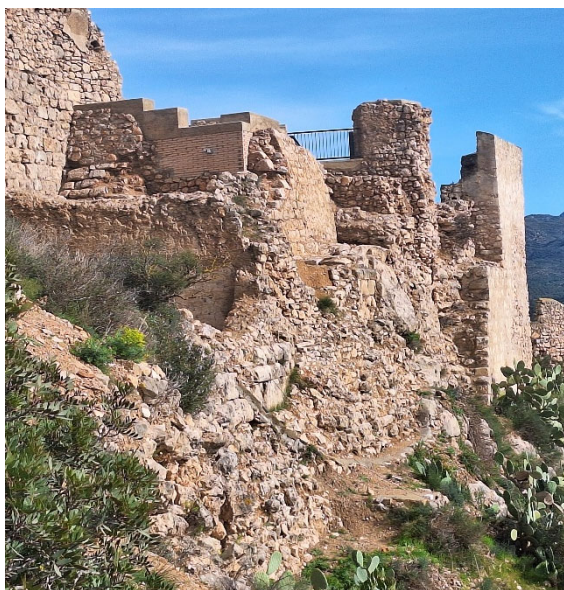
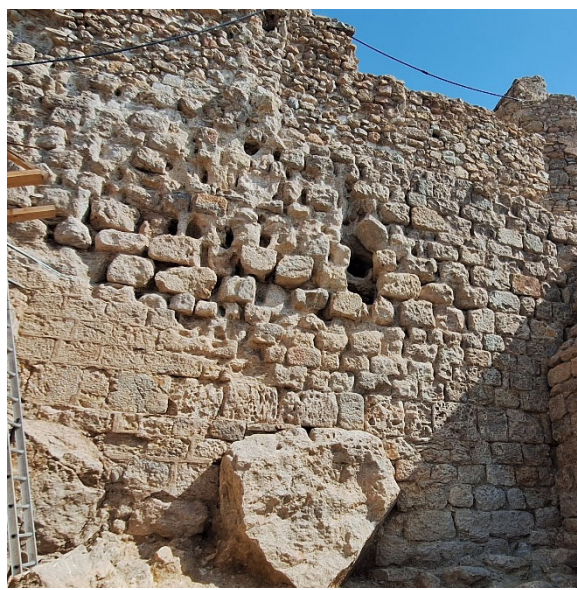
El primero de estos ámbitos ha sido objeto reciente de una excavación arqueológica, necesaria como trabajo previo a su adecuación final, pero que dejado a la vista y expuestas un amplio conjunto de estructuras arqueológicas, de época diversa, que requieren una actuación de consolidación rápida (Fig. 1). Por otro lado, esa operación ha dejado al descubierto el gran muro de sillares del cerramiento sureste del recinto superior, con importantes patologías de pérdidas volumétricas y de degradación importante de las fábricas. Perdido el arriostramiento que la contención lateral del relleno retirado del antiguo bastión ejercía sobre él, ahora esa estructura ha quedado críticamente expuesta a los agentes atmosféricos y a posibles situaciones de inestabilidad local (Fig. 2).

*Fig. 1 y 2. Restos de estructuras históricas aparecidas en las excavaciones realizadas recientemente en el bastión de mediodía que requieren una consolidación lo más pronta posible. Y estado de degradación y pérdidas volumétricas que presenta el muro de cerramiento del recinto superior adyacente una vez eliminado el relleno del bastión que se le adosaba.*

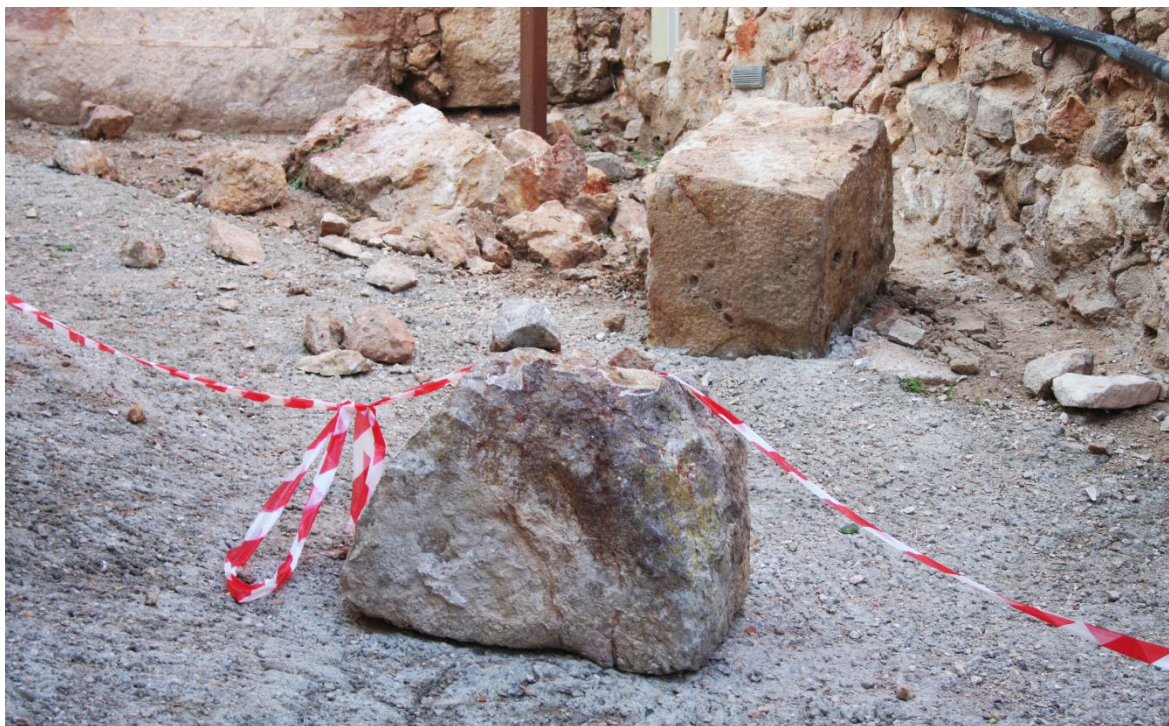
El caso de la torre del tesoro es una situación probablemente más crítica y que viene arrastrándose desde hace más tiempo. Ya en el año 2008 el desprendimiento espontáneo de unos sillares, de su parte superior incompleta, sobre la zona de acceso al castillo (Fig. 3), junto a la que está ubicada esta construcción, obligó a cerrar el monumento al público durante cierto período de tiempo y ha realizar reparaciones de urgencia. Aunque la intervención entonces realizada resolvió de forma provisional esta situación, actualmente parte de esa estructura sigue en una situación de precariedad estructural. Partes importantes de sus gruesos muros se encuentran aún apeados provisionalmente con pilares de fábrica de ladrillo ofreciendo una imagen poco tranquilizadora (Fig. 4), y algunos de sus muros presentan degradaciones activas con pérdidas volumétricas (Fig. 5).

*Fig. 3. Episodio de desprendimiento de grandes sillares de la torre del tesoro sobre el acceso al monumento, que a finales del 2008 obligó a cerrarlo al público durante un período de tiempo.*

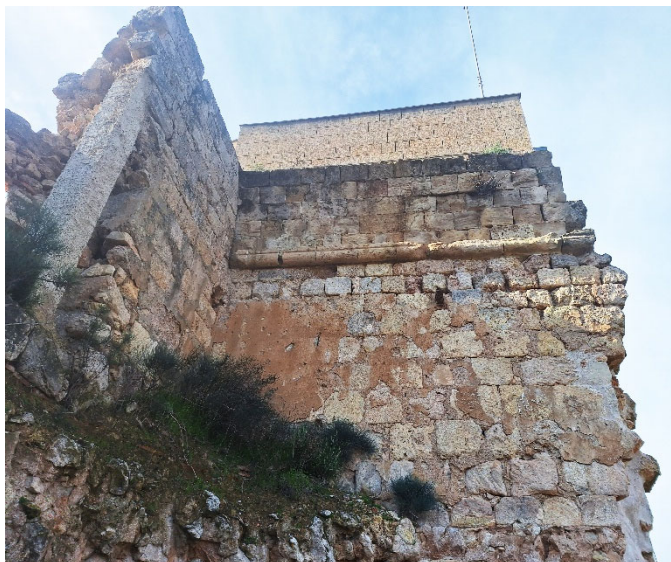
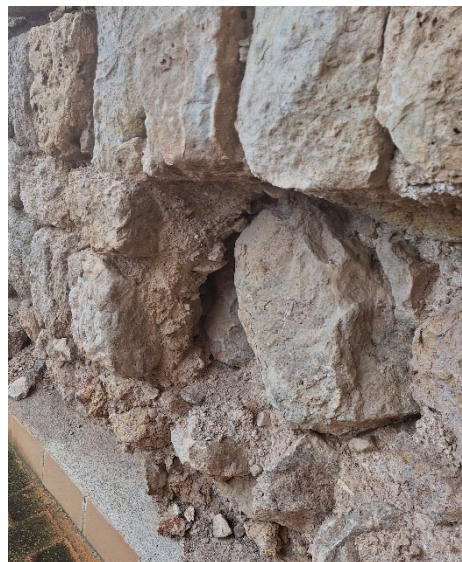
*Fig. 4 y 5. Zonas de la parte superior incompleta de la torre del tesoro, actualmente apeadas provisionalmente con pilares de fábrica de ladrillo; y detalle de degradación con pérdidas volumétricas importantes existentes actualmente, en la base de muros interiores de la misma torre.*
