| ASSUMPTE | EMERGÈNCIA, mur exterior de contenció de terres a l'Escola d'adults de la Concòrdia | | | | |

## INFORME TÈCNIC

### ACTUACIÓ D'EMERGÈNCIA AL MUR EXTERIOR DE CONTENCIÓ DEL TERRES A L'ESCOLA D'ADULTS DE LA CONCÒRDIA

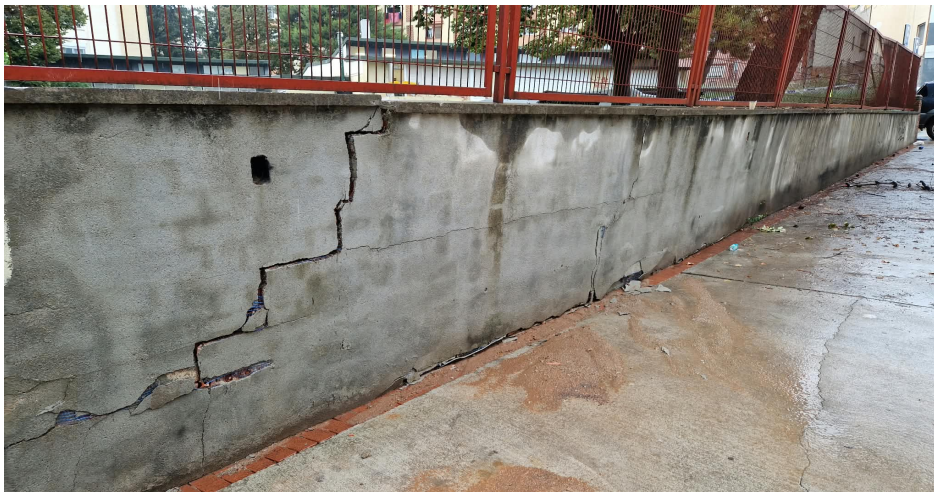
El mur al C.de la Justícia

S'observa que el mur de contenció de terres està configurat amb totxo foradat tipus "Gero" arrebossat per la cara exterior. Es desconeix si el mur disposa de fonamentació i quin podria ser l'estat de la mateixa.

La pantalla del mur pateix de greus fissures i està bolcada cap a l'exterior a causa de l'empenta del pes de les terres del trasdós del mur.

- Desmuntatge i trasllat al magatzem municipal del tancament de reixes de coronació del mur. (Aprox. 50ml)
- Enderroc de pantalla del mur de totxo perforat arrebossar exterior fins al nivell de vorera i trasllat dels residus a centre de tractament de residus. (Aprox. 24,60 m3)

- Excavació del trasdós del mur amb les terres deixades a la vora al propi pati de l'equipament conformant una mota que serveixi per delimitar el pati per l'interior. (Aprox.78,75 m3)

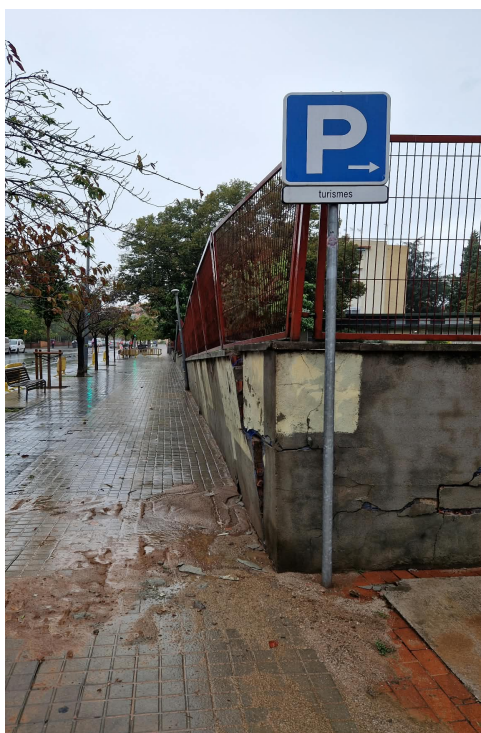
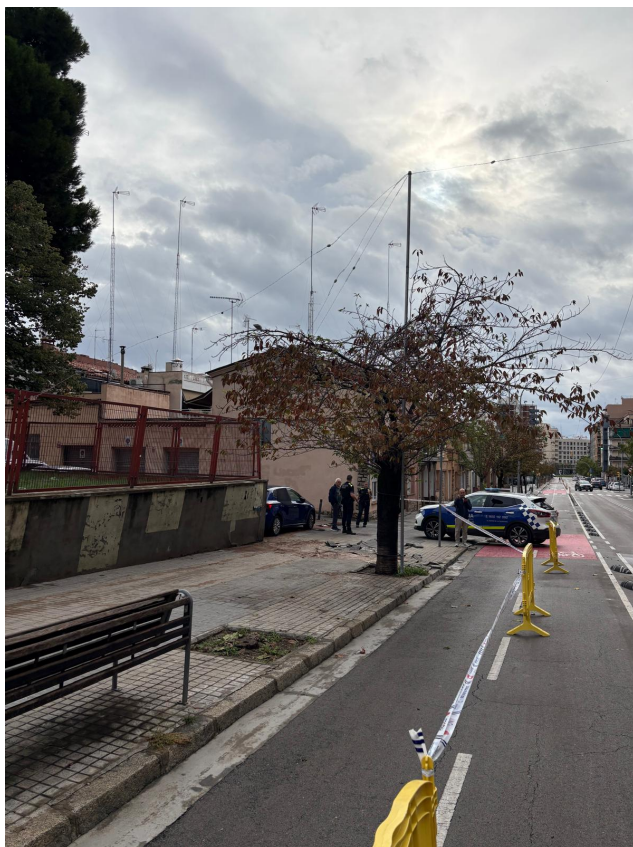
Senyalització i tanques al llarg d'Av. Concòrdia

A la vista dels fets i fins que es pugui dur a terme una actuació d'emergència, es senyalitza la zona amb cintes i tanques de plàstic per tal d'impedir provisionalment el pas de vianants per la vorera afectada per l'eventual col·lapse del mur de l'Av. la Concòrdia. De la mateixa manera es senyalitza amb cintes i tanques de plàstic per tal d'impedir provisionalment l'accés a l'aparcament de cotxes i el pas de vianants a la franja que podria quedar afectada per l'eventual col·lapse del mur del carrer de la Justícia.

- Subministrament i muntatge de col·locació d'un tancat de malla tipus "Rivisa" amb peus de formigó delimitant i limitant l'accés a la parcel·la. La separació de la malla serà almenys 1m i assegurant el pas segur de vianants per la vorera senyalitzant els pas de la vorera i fixant la tanca al paviment de manera convenient.

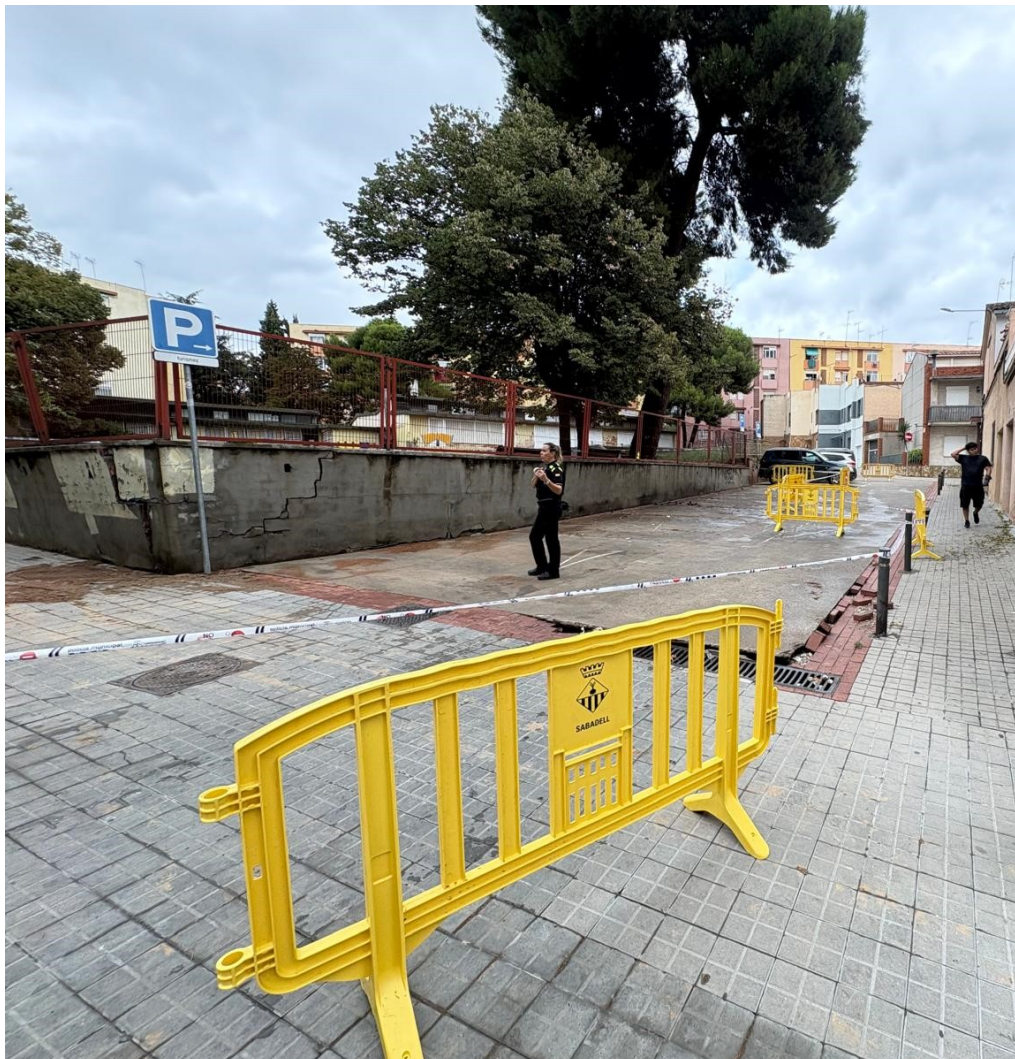
Es constata la presència d'un pi de gran mida, sobre el tram del mur del carrer de la Justícia.

L'enderroc del mur desestabilitzat en aquest punt requereix prèviament la retirada del pi, doncs té un altíssim risc de caiguda sobre la via pública i sobre la finca veïna en el moment de fer l'enderroc del mur.

El pi amb perill de bolcament sobre la via pública i finques veïnes

El pi ha estat retirat per part del Servei d'Obres Públiques i Parcs i Jardins, durant els dies 8 i 9 d'octubre.
