| ASSUMpte | EMERGÈNCIA, obres d'enderroc Carrer de Fiveller 99-101 | | | | |

#### **"INFORME TÈCNIC SOBRE L'ACTUACIÓ D'EMERGÈNCIA A LA FINCA DEL C. FIVELLER 101.**

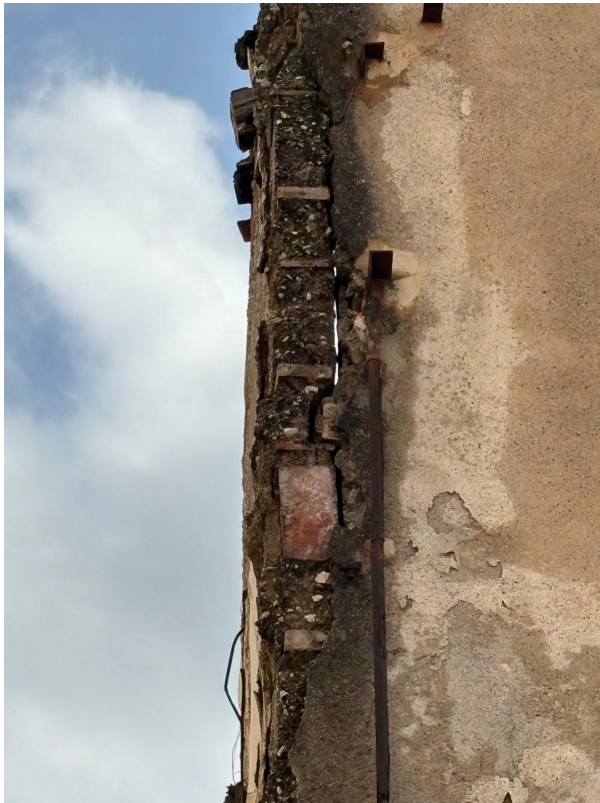
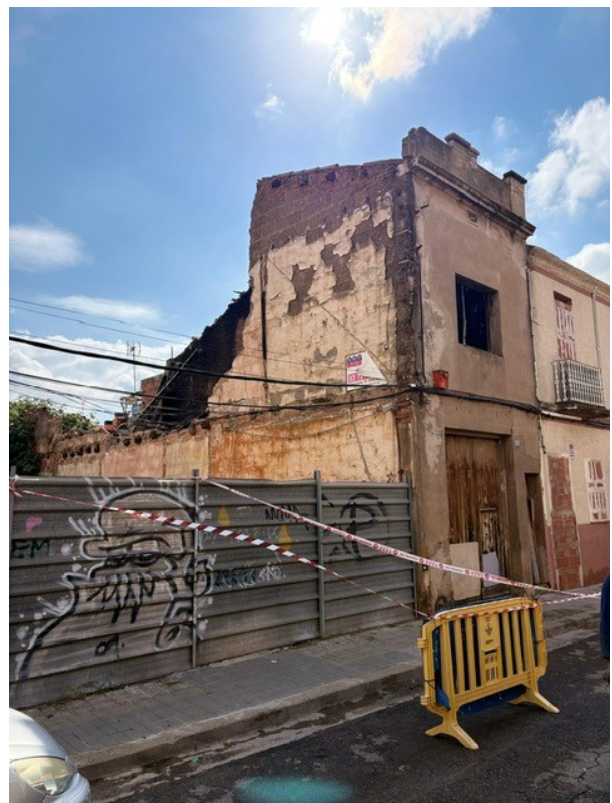
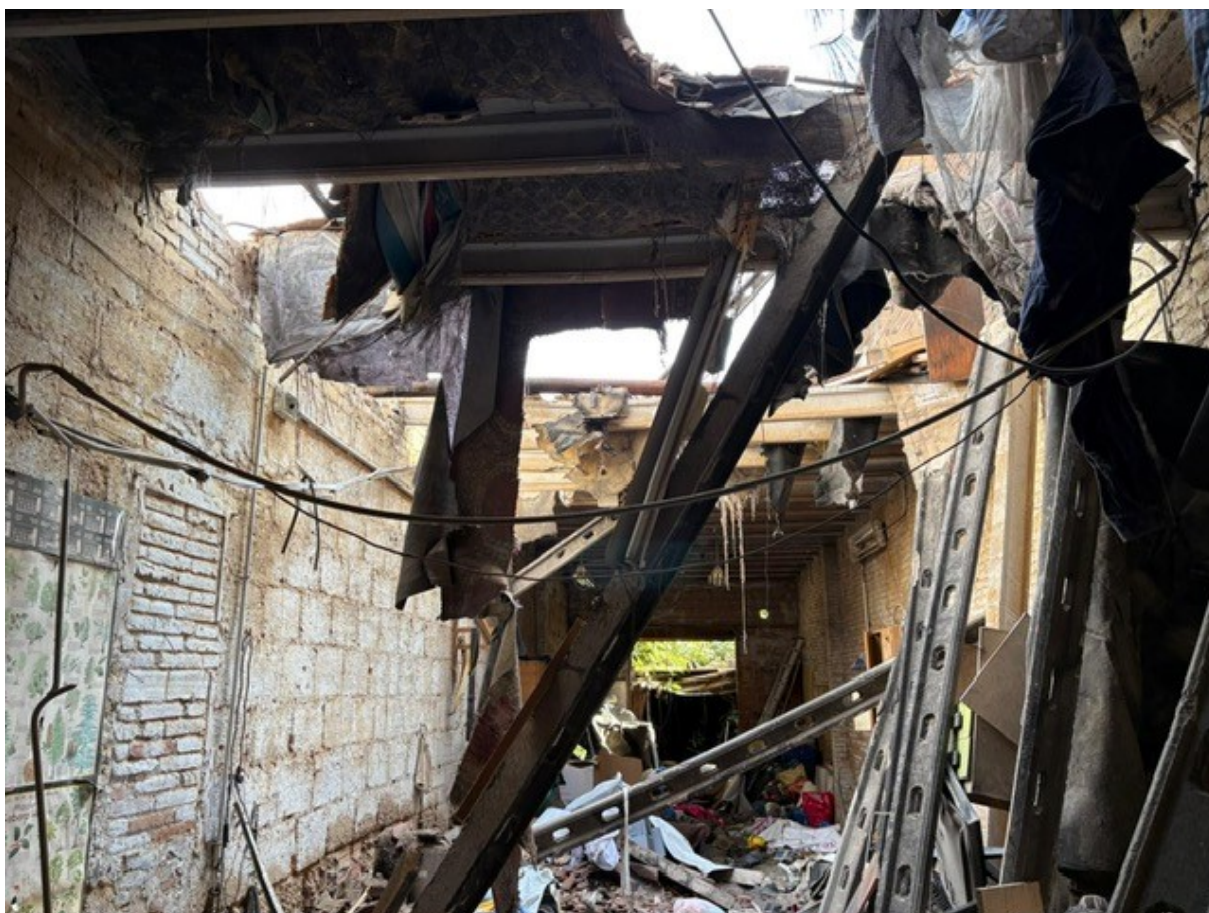
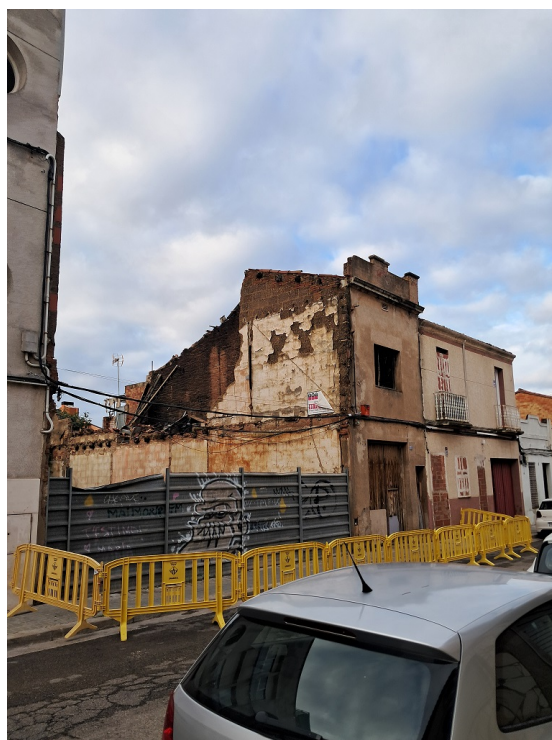
*Fotografies de data 4/10/2026*

- Des de l'exterior de la finca s'observa que l'edificació ha col·lapsat parcialment, ha caigut gran part de la coberta afectant l'estabilitat de la paret mitgera i provocant el seu col·lapse parcial.

- La mitgera afectada és d'amplada petita i està formada de còdols i pedra, només es manté dempeus la planta baixa i fins a 4 metres aproximadament de profunditat a planta pis. S'observa que està escapçada.

- El pati de la parcel·la a tocar de la mitgera es troba ple de runes.
  - S'accedeix a l'interior (l'ocupant facilitar les claus per accedir) i es comprova que a més de bona part de la coberta també han col·lapsat diverses bigues i part del forjat que constituïa el sostre de planta baixa, el qual està format per encadellat ceràmic sobre biguetes de formigó alleugerides al mig de la seva secció, s'observa que l'interès és important.

- A la façana s'aprecia una esquadra vertical que travessa tota la façana en la seva unió amb la mitgera, mostrant-se la seva desvinculació. Aquesta esquadra es situa on es va desmuntar una palometa metàl·lica.

5. Vist l'anteriorment exposat la tècnica que subscriu considera que s'han d'executar les següents actuacions:
- **Enderrocar** de manera urgent l'edificació que resta dempeus atès el risc imminent i espontani de col·lapse del conjunt edificatori, **situació que suposa un perill greu per a la seguretat de les persones i les coses**, agreujada per la proximitat i la circulació de vianants i vehicles pel carrer on es troba la finca afectada.

- Enderrocar l'edificació que resta dempeus de la finca situada al c. de Fiveller, 101 mantenint el tram de façana de planta baixa, amb la retirada i correcta gestió de residus, per evitar que la caiguda del conjunt edificatori pugui afectar a la via pública i a la finca confrontant.

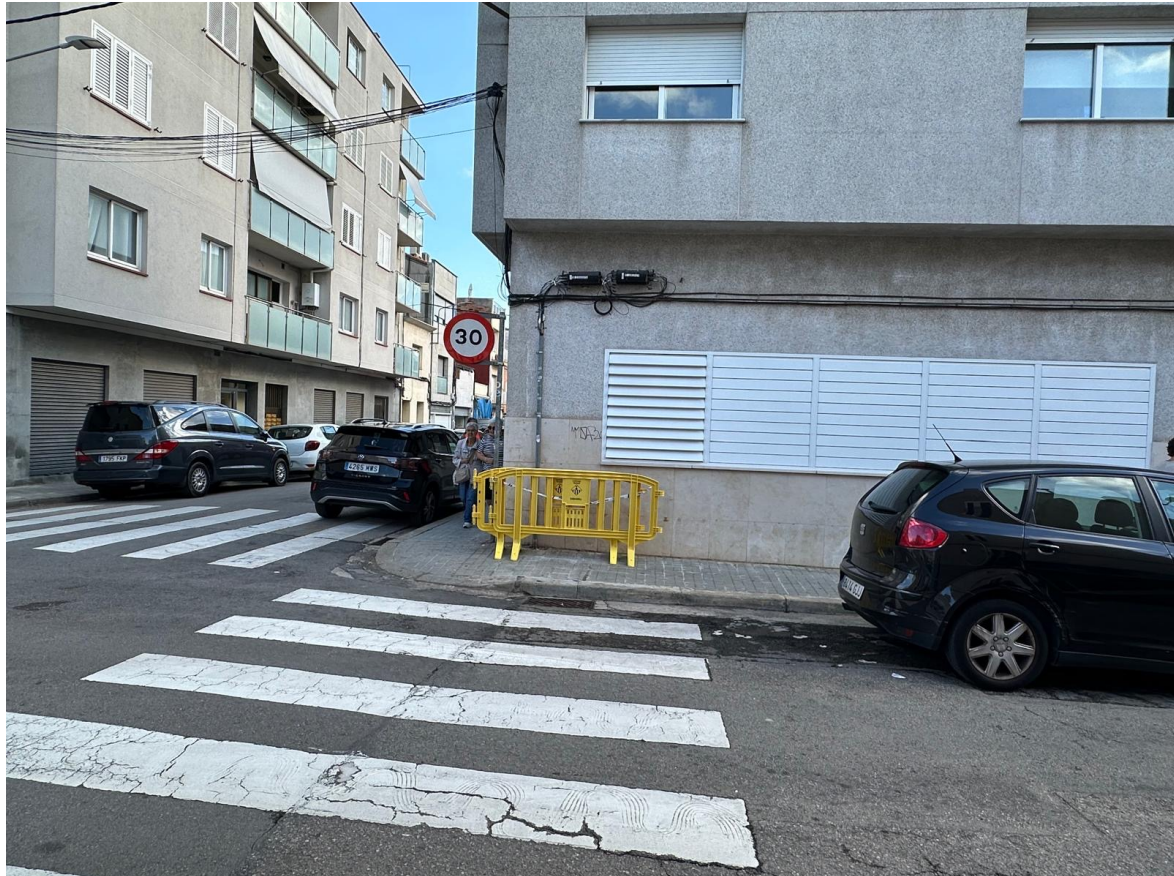
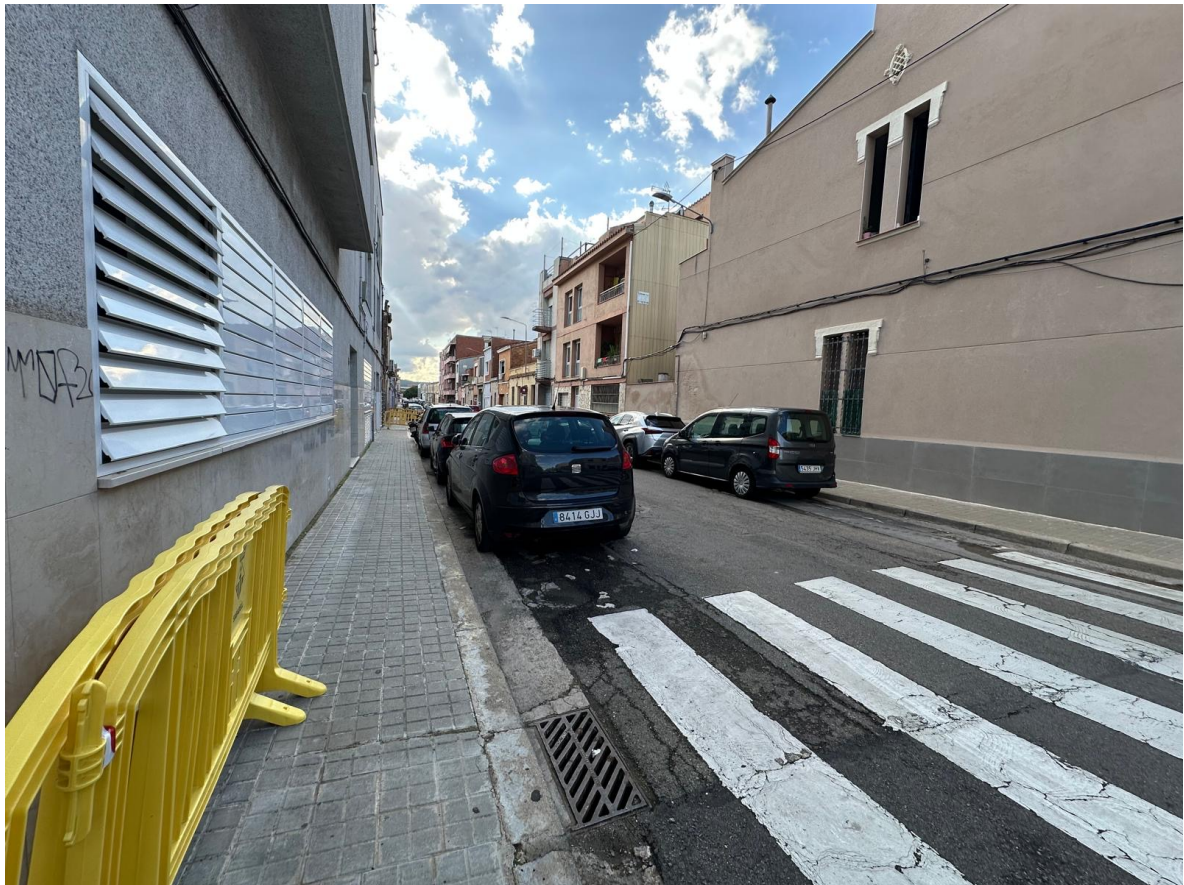
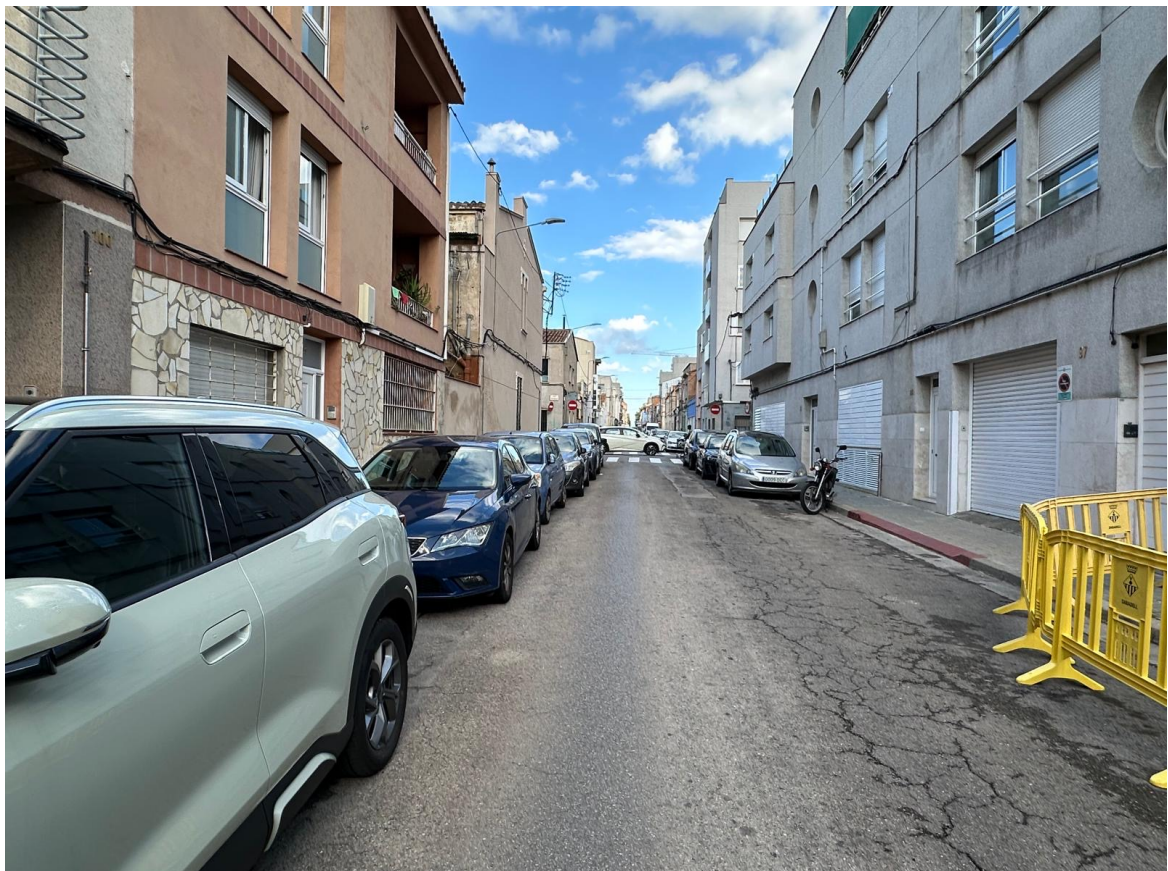
*Fotografies de dates 5 i 6 d'octubre de 2026 on s'observa que s'han desplaçat les tanques que limitaven la circulació de vianants o cotxes pel tram de carrer on es situa la finca afectada. Només es mantenen les tanques situades a la vorera envoltant la façana.”*

- El dia 6 d'octubre de 2026 es torna a donar l'ordre a la Policia Municipal per tancar de manera urgent la circulació al tram de carrer on es troba la finca afectada per a vehicles i vianants, atès el risc imminent per a les persones.
