## ANNEX 2: INVENTARI ESPORGUES

Aquest inventari és un recull de fitxes que contenen diversa informació, com la mida i la ubicació, dels arbres que cal esporgar.

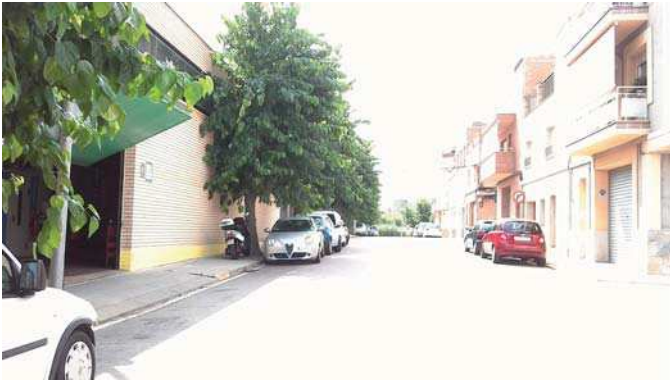
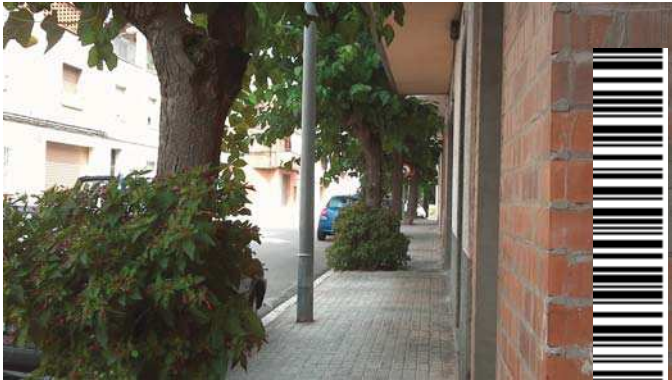
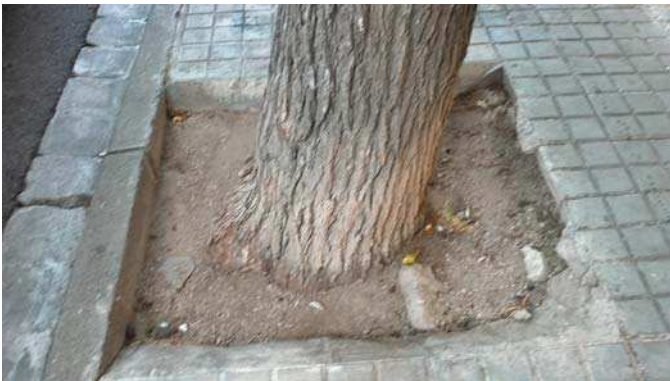
| | ESTAT GENERAL | | | IDONEÏTAT | | |
|---|---|---|---|---|---|---|
| Morus alba | 10 | | 1 | | | 11 |

Conflictes

| Façana |

| Diagnosi | Vorera de 2 metres i escocell de 1x1m. |

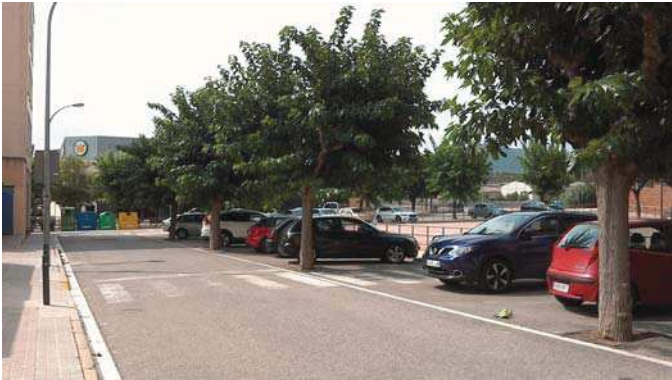
Conflictes

| Trànsit |

| Diagnosi | Escocell de 90x90cm sense protecció pels cotxes. |

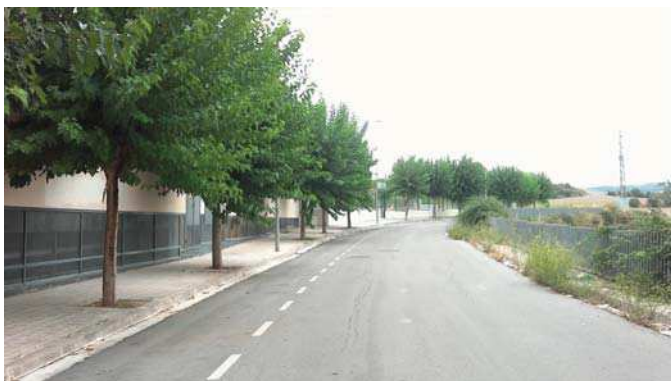
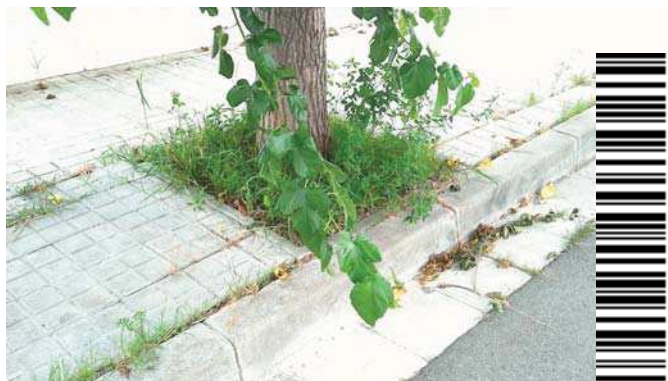
| Diagnosi | Vorera de 2,5m i escocell de 1x1m. |

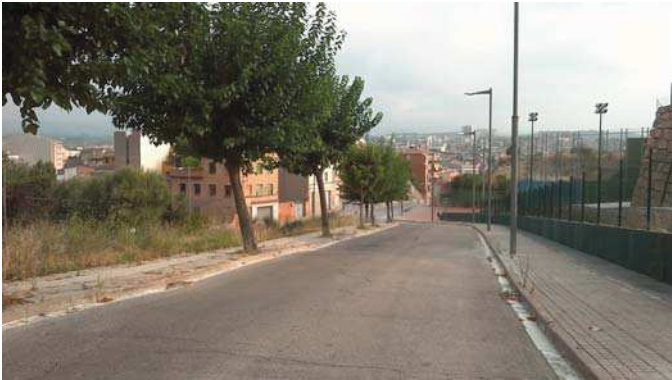
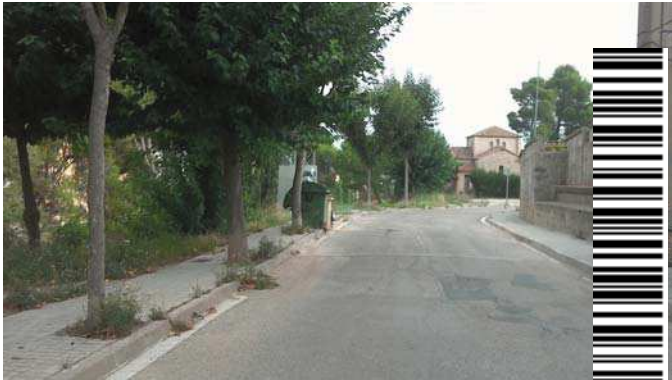
| Nom de la UG | C/ Can Passanals | Codi | AV021 |

| | ESTAT GENERAL | | | IDONEÏTAT | | |
|---|---|---|---|---|---|---|
| <i>Morus alba</i> | 14 | 1 | | | 14 | 1 |
| TOTAL | 28 | 1 | | | 28 | 1 |

| Diagnosi | Escocells de 80cmx60cm i vorera de 2m. |

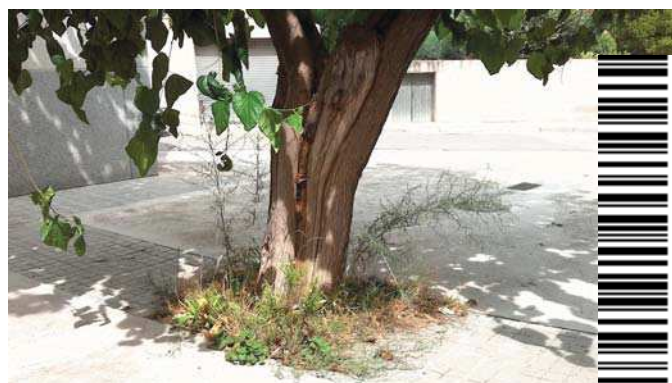
| Nom de la UG | C/ del Pont (Carreró) | Codi | AV025 |

| | ESTAT GENERAL | | | IDONEÏTAT | | |
|---|---|---|---|---|---|---|
| Morus alba | | 2 | | 2 | | |

| Diagnosi | Herbàcies no desitjades en el escocell. Amplada de l'escocell de 1,2x1,2 m. |

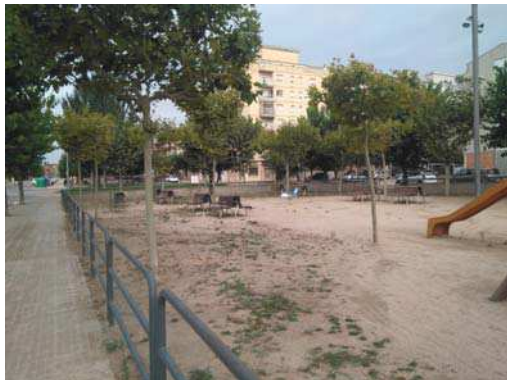
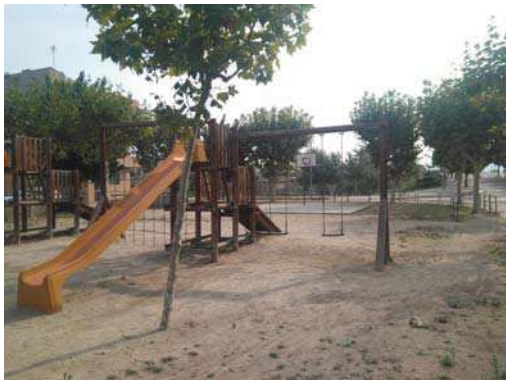
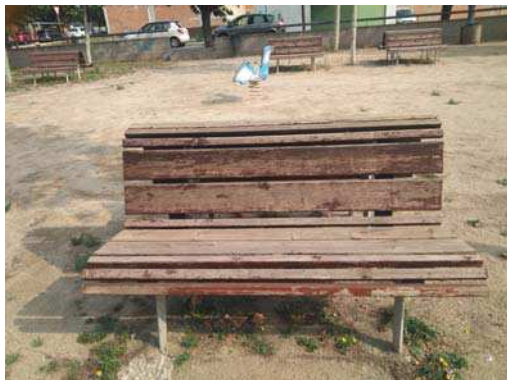
| Diagnosi | Herbàcies no desitjades en el sauló i mobiliari deteriorat. |

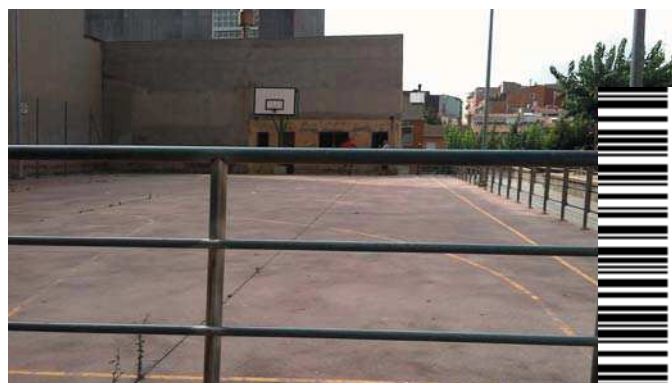
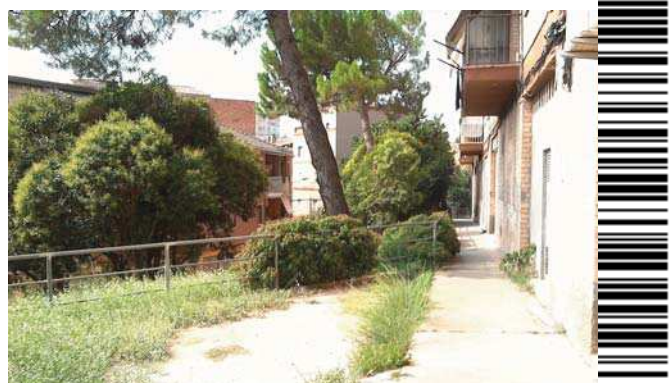
| Diagnosi | Murs trencats, herbàcies en les esquerdes del formigó i mobiliari deteriorat. |

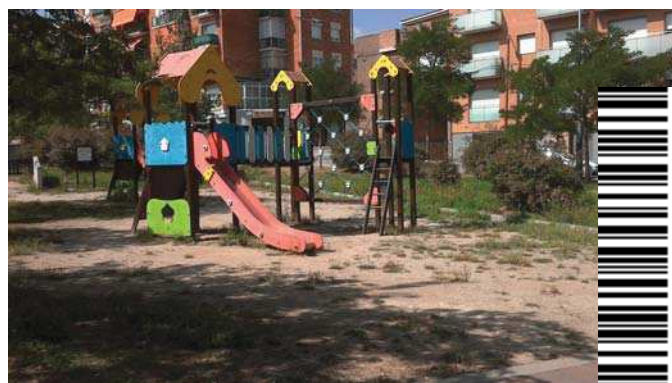
| Diagnosi | Herbacies no desitjades en el sauló i mobiliari deteriorat. |

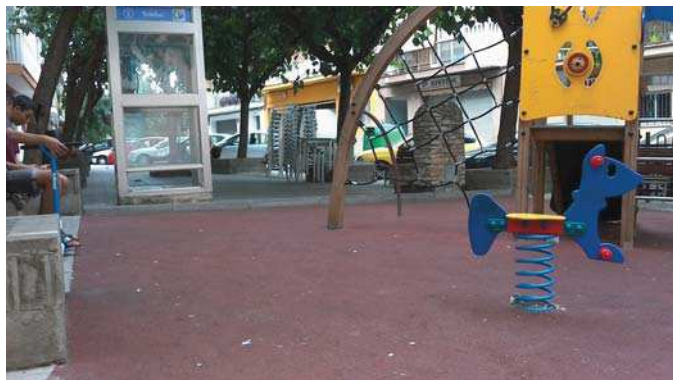
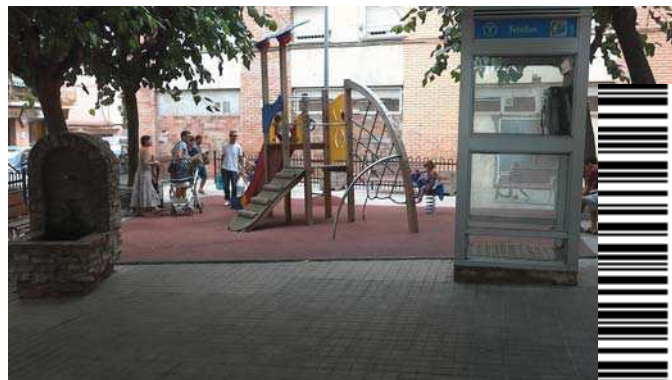
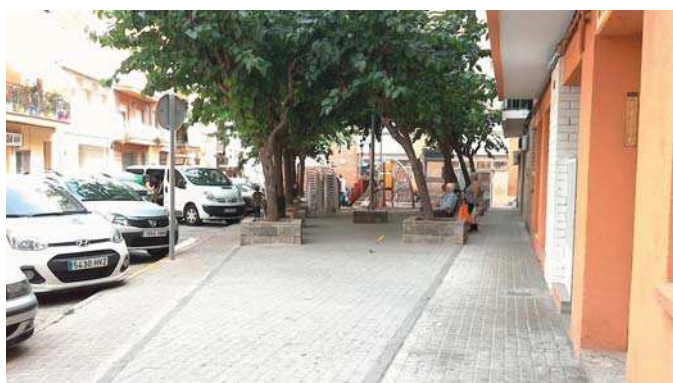
| Nom de la UG | Plaça Santa Anna | Codi | EV043 |

| Diagnosi | Reixes metàl·liques en els escocells. Carpòfors en moltes de les moreres de l'espai. |
