RESTAURACIÓ DE LES FAÇANES I LA COBERTA DE L'IMMOBLE AL CARRER DE LA RAMBLA, 2, DE BARCELONA

## PROJECTE BÀSIC I D'EXECUCIÓ

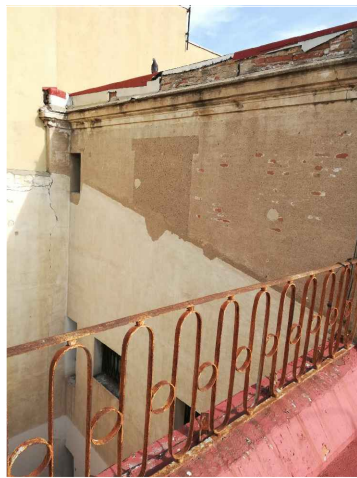
Obertura tapiada en badalot d'escala. Barana oxidada.  
Font: GAA 15/10/2021

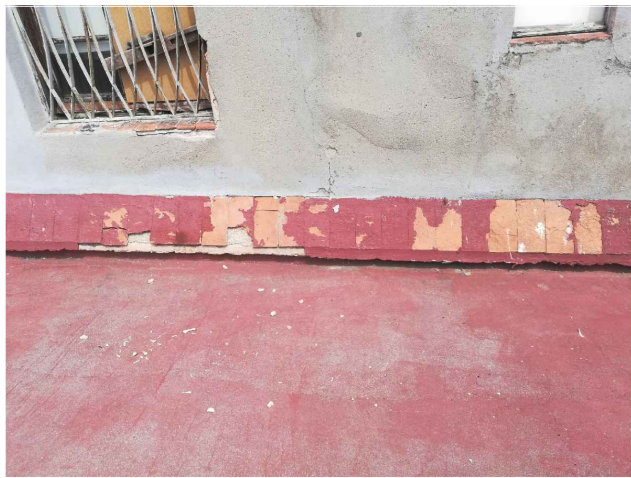
Paraments verticals de badalot d'escala i minvell perimetral ceràmic en mal estat de conservació.  
Font: GAA 04/08/2021

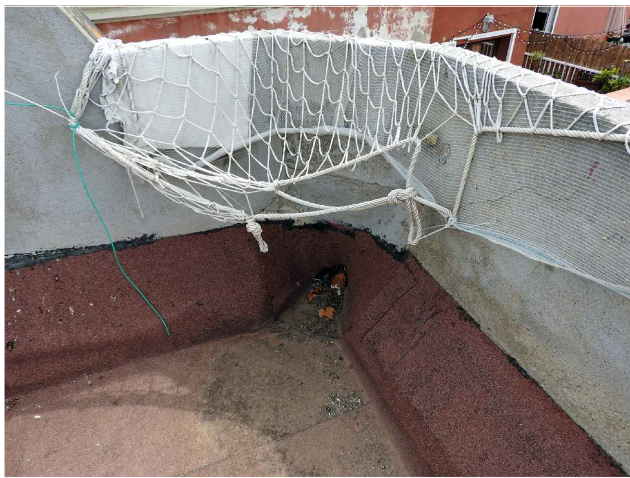
Punts d'evacuació d'aigües pluvials de la coberta obstruïts de brutícia. Font: GAA 04/08/2021

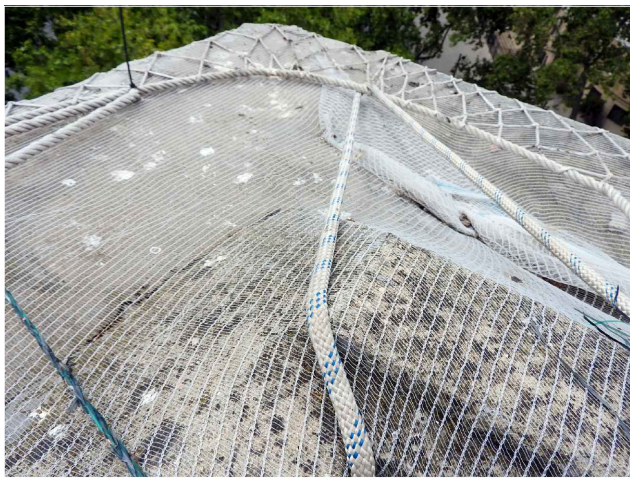
Xarxa de protecció per evitar desprendiments dels elements que conformen la barana de coberta. Font: GAA 03/08/2021

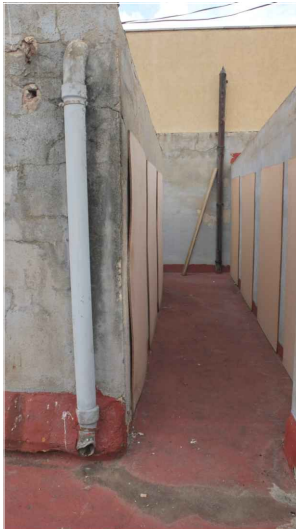
Volums disconformes.  
Font: GAA 04/08/2021

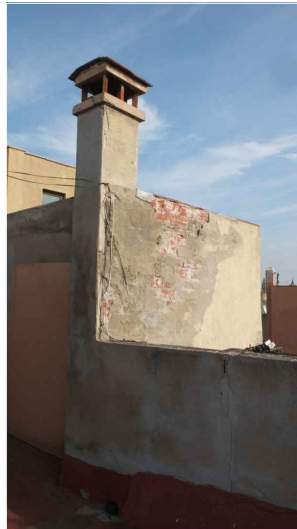
Volum disconforme i xemeneia obsoleta.  
Font: GAA 15/10/2021

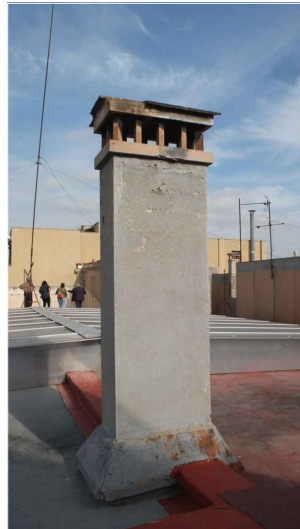
Xemeneia obsoleta.  
Font: GAA 15/10/2021

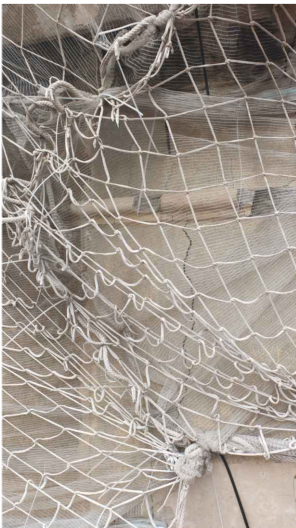
Esquerdes en el parament del capcer del rellotge.  
Font: GAA 04/08/2021

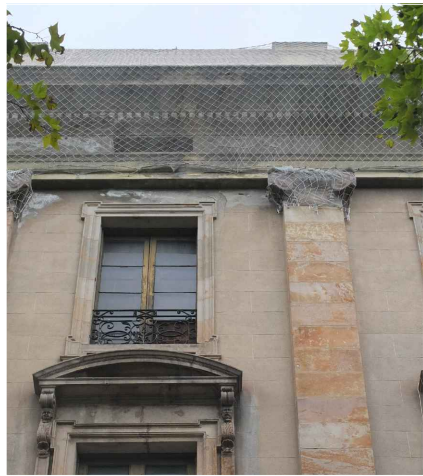
Xarxa de protecció sobre la cornisa de coronament. Font: GAA 03/08/2021

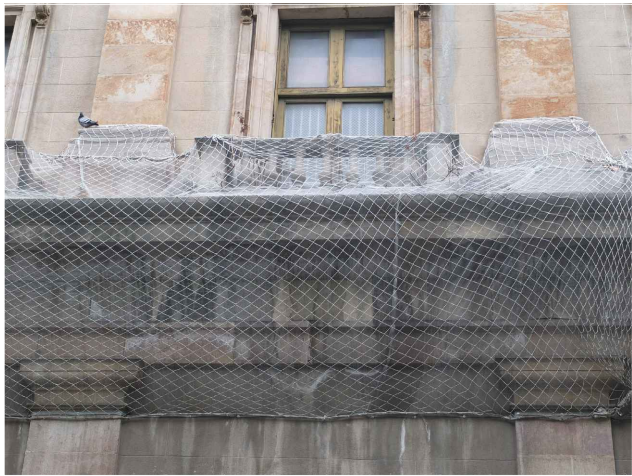
Xarxa de protecció de balcons de balustres i cornises de planta primera. Font: GAA 03/08/2021

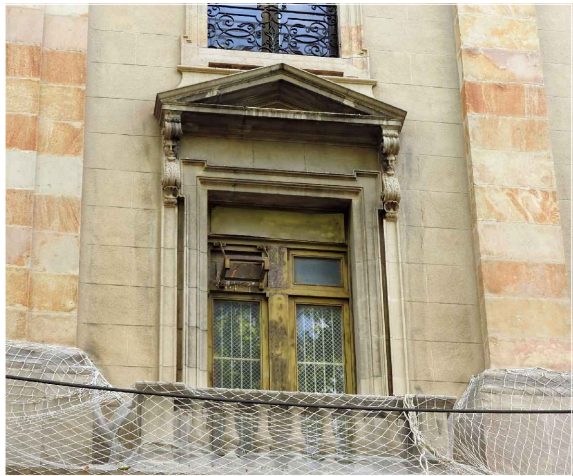
Fusteries de balconeres de planta primera i segona en mal estat de conservació. Font: GAA 03/08/2021

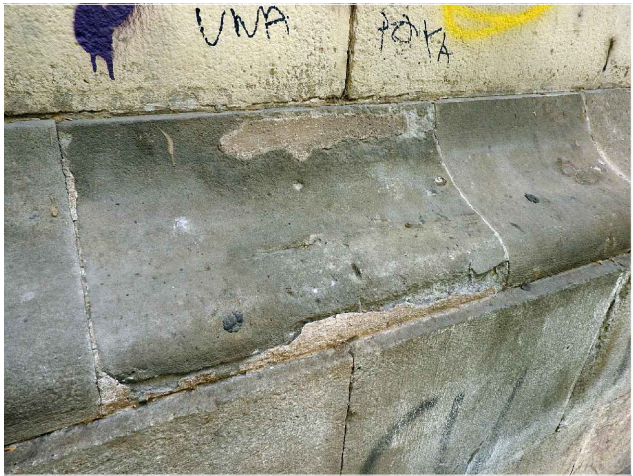
Reparacions de juntes i pèrdua d'elements amb morter de ciment pòrtland. Graffitis. Font: GAA 03/08/2021

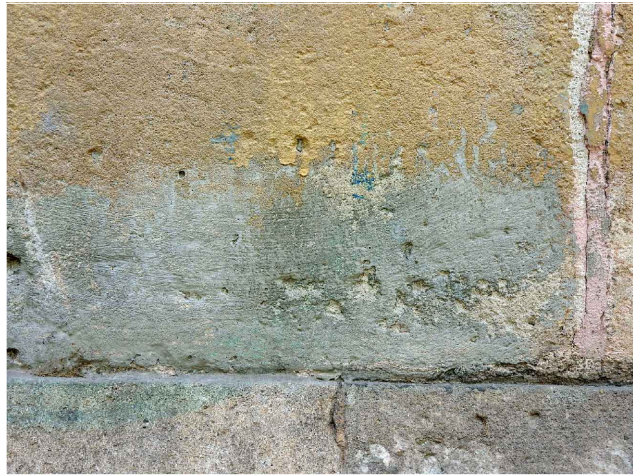
Ús de diferents materials disconformes duts a terme en diferents reparacions dels revestiments de les façanes. Font: GAA 03/08/2021

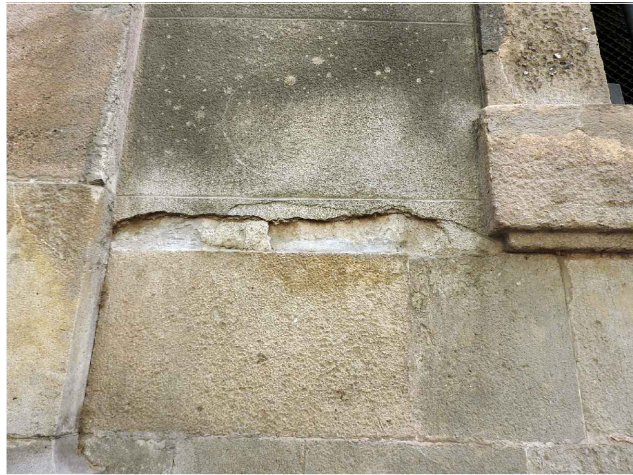
Despreniment del revestiment de ciment pòrtland. A sota es pot observar l'arrebossat original de morter de calç. Font: GAA 03/08/2021

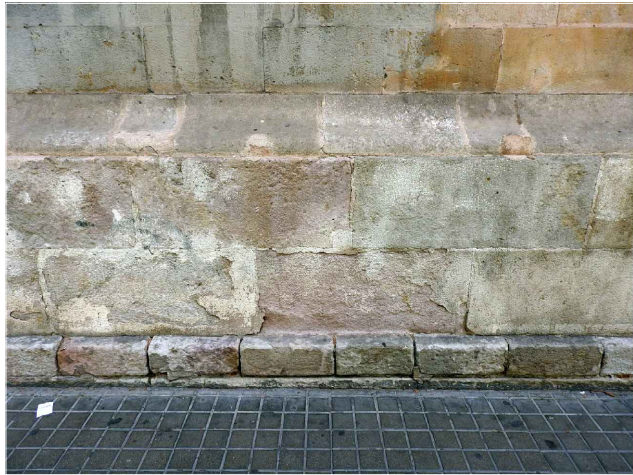
Pèrdua de secció de les pedres de Montjuïc del basament. Reparacions posteriors amb materials disconformes. Font: GAA 03/08/2021

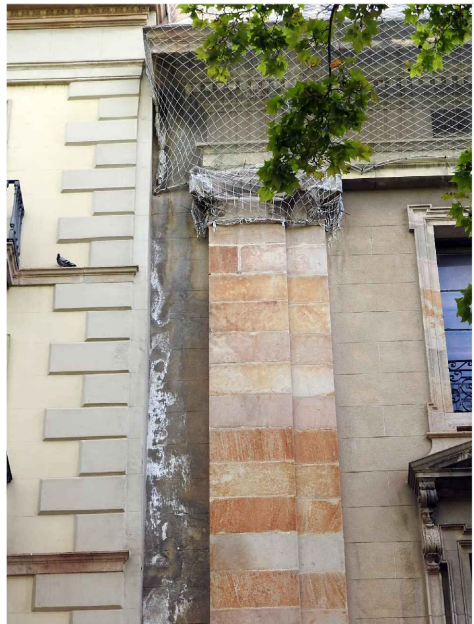
Concentració de sals en forma d'eflorescències en els paraments verticals. Font: GAA 03/08/2021

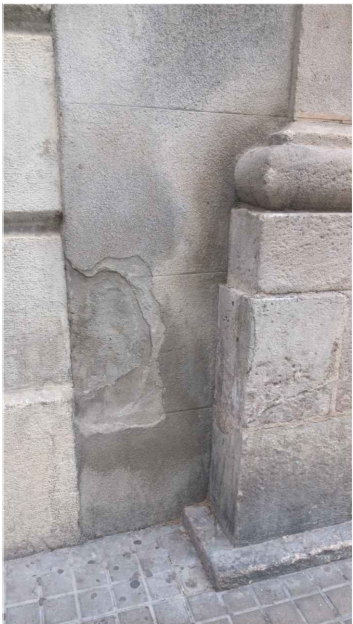
Pèrdua de l'arrebossat amb morter de ciment pòrtland. Font: GAA 03/08/2021

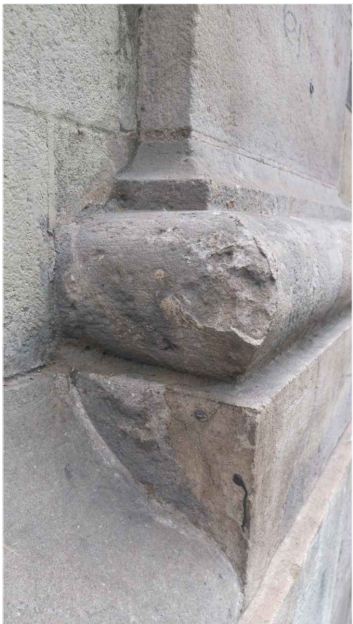
Erosió i pèrdua de secció del basament de pedra dels pilars. Font: GAA 03/08/2021

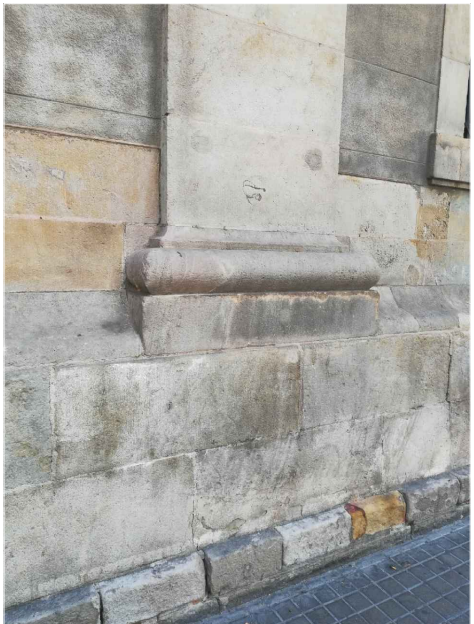
Alteració cromàtica de la pedra de Montjuïc del basament. Font: GAA 03/08/2021

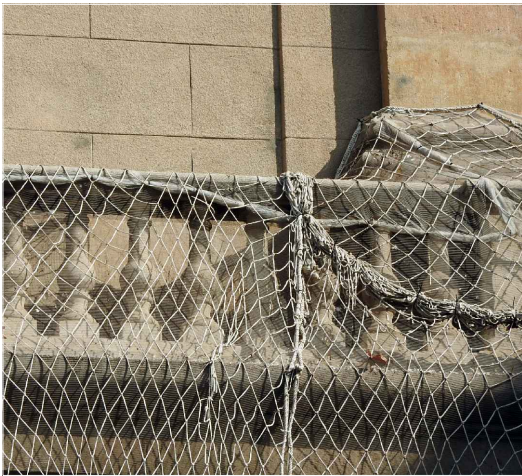
Xarxa de protecció en en la barana de balustres de planta primera per possibles despeniments de materials. Font: GAA 03/08/2021

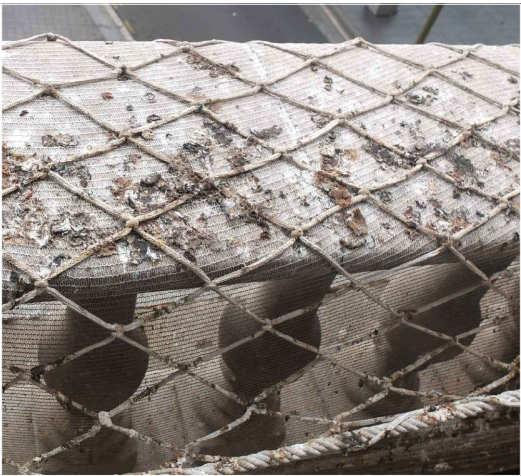
Acumulació de brutícia i excrements d'aus sobre les baranes de balustres de planta primera. Font: GAA 04/08/2021

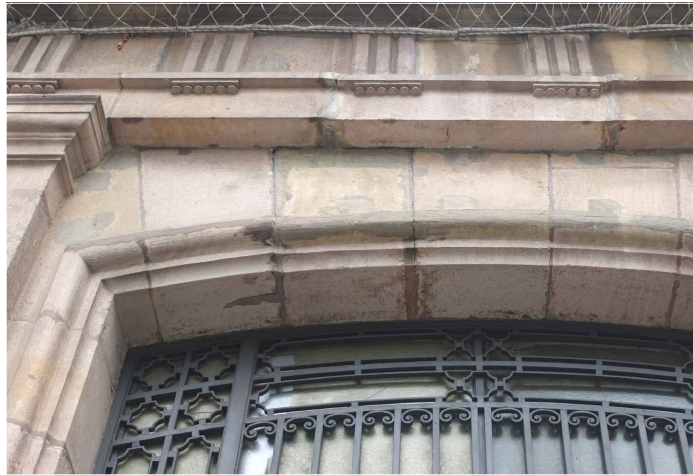
Reparació de juntes entre carreus amb materials disconformes (morter de ciment pòrtland). Font: GAA 04/08/2021

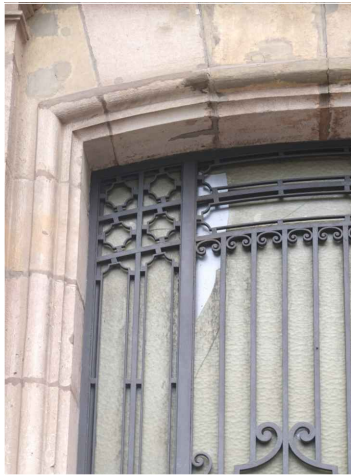
Vidres trencats de la portalada principal. Font: GAA 04/08/2021

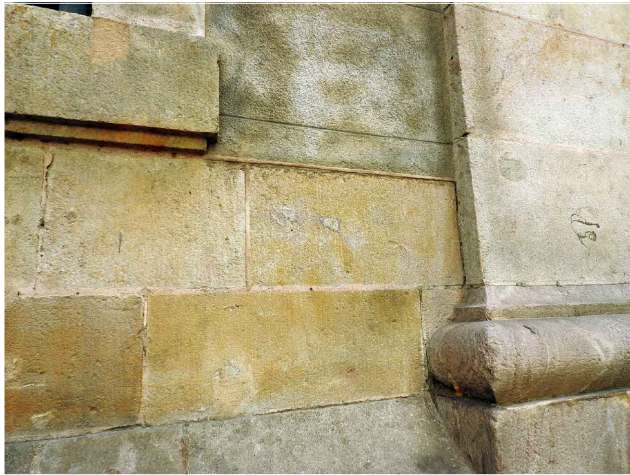
Alteració cromàtica de la pedra de Montjuïc del basament. Font: GAA 03/08/2021

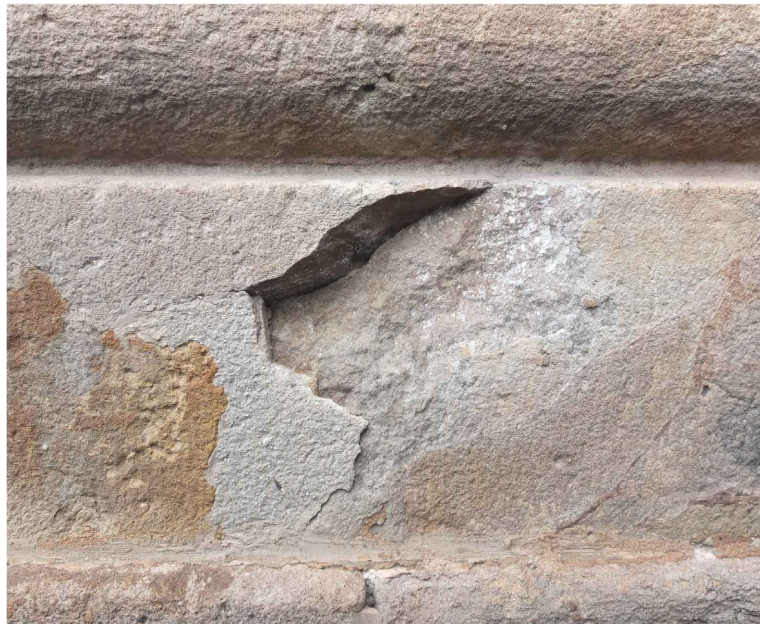
Pèrdua de secció de la pedra de Montjuïc del basament de l'edifici. Reparacions amb materials disconformes. Font: GAA 04/08/2021

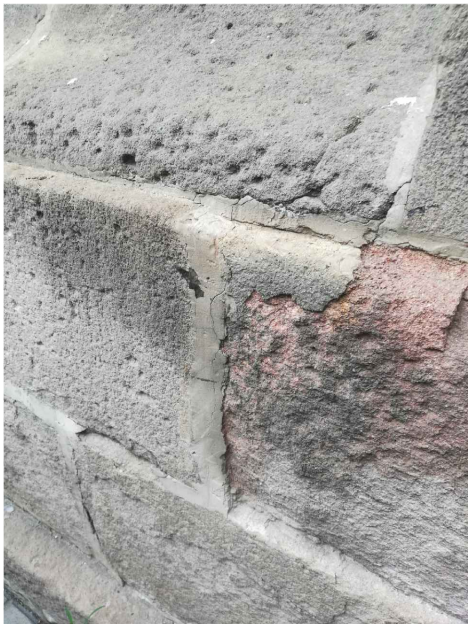
Reparació de juntes entre carreus amb materials disconformes (morter de ciment pòrtland). Font: GAA 04/08/2021

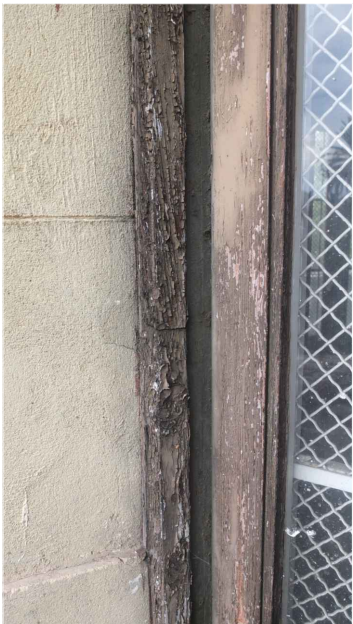
Fusteries de fusta de planta primera en mal estat. Font: GAA 04/08/2021

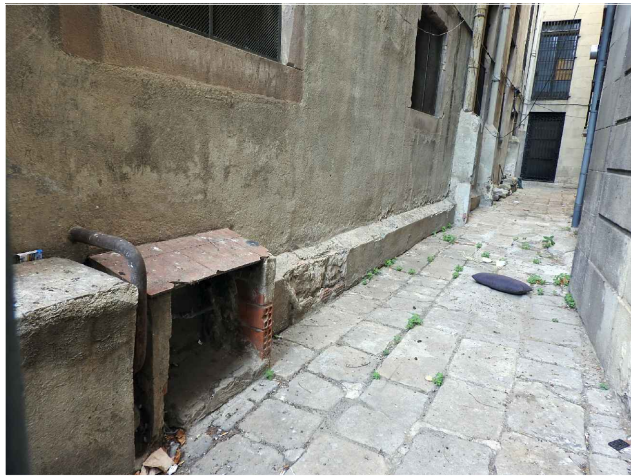
Presència de vegetació i acumulació de brutícia en el passatge intern. Font: GAA 03/08/2021

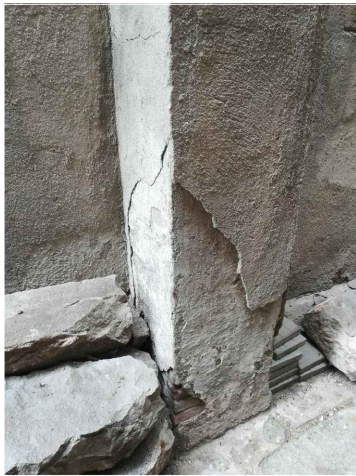
Pilars ceràmics de protecció de baixants. Font: GAA 04/08/2021

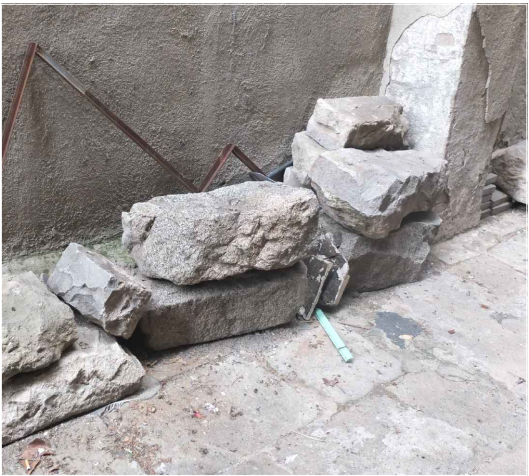
Acopi de material als peus de la façana. Font: GAA 04/08/2021

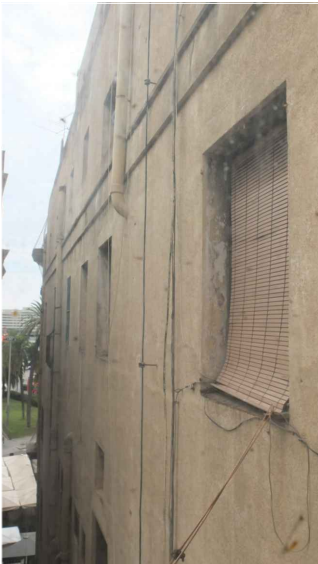
Obertures disconformes amb el ritme de la resta de façanes. Font: GAA 30/08/2021

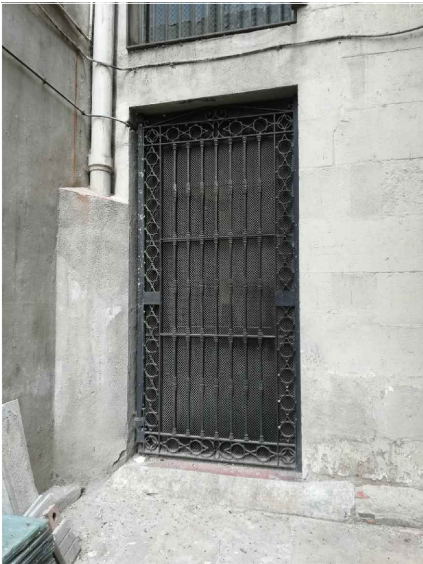
Oxidació de les reixes de forja de protecció de les obertures de façana. Font: GAA 03/08/2021

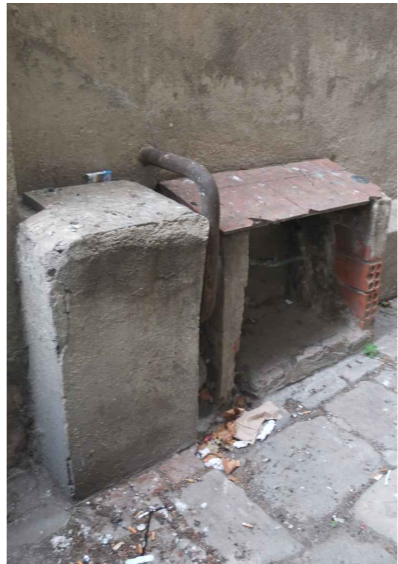
Instal·lacions obsoletes adossades a la façana. Font: GAA 03/08/2021

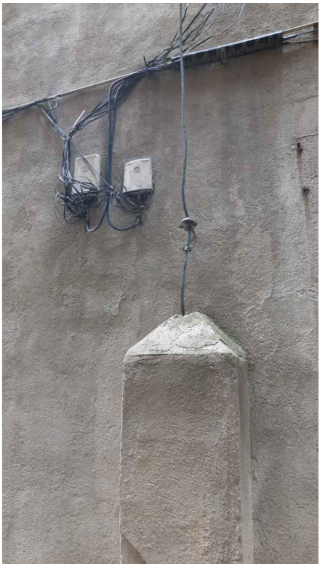
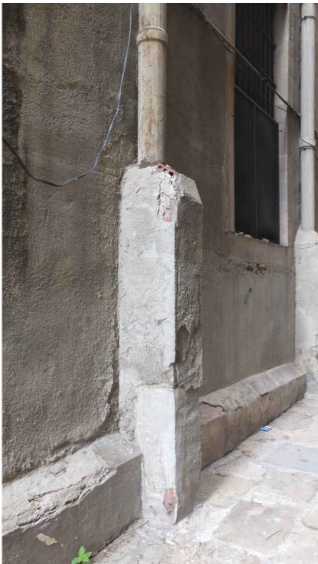
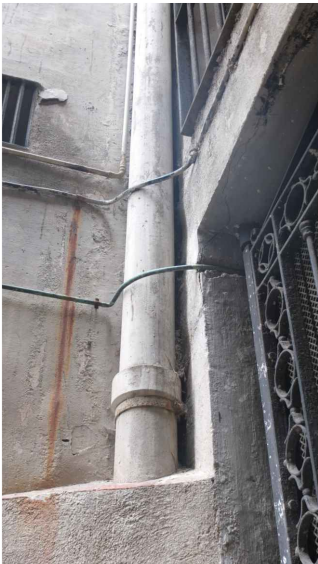
Protectors de baixants d'aigües pluvials i fecals. Baixants de fibrociment. Font: GAA 03/08/2021
