PROJECTE

RESTAURACIÓ DE LA FAÇANA DE L'ESCOLA ABADESSA EMMA

Emplaçament: Escola Abadessa Emma. Plaça de l'Arquitecte Duran i Reynals. St Joan de les Abadesses  
Promotor: Ajuntament de Sant Joan de les Abadesses  
Tècnic: Marc Grifell Vera

Ref. 22055  
Setembre de 2022

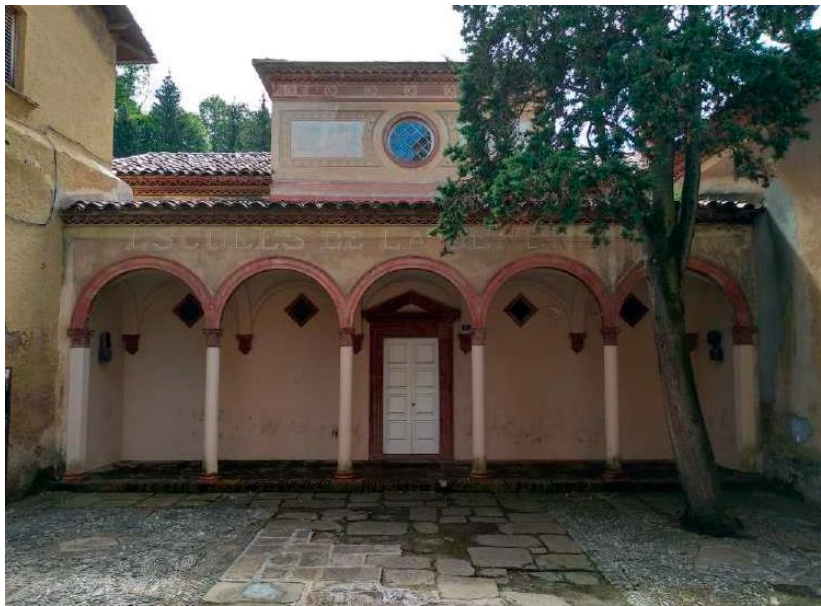
1. Façana principal amb Serigrafies

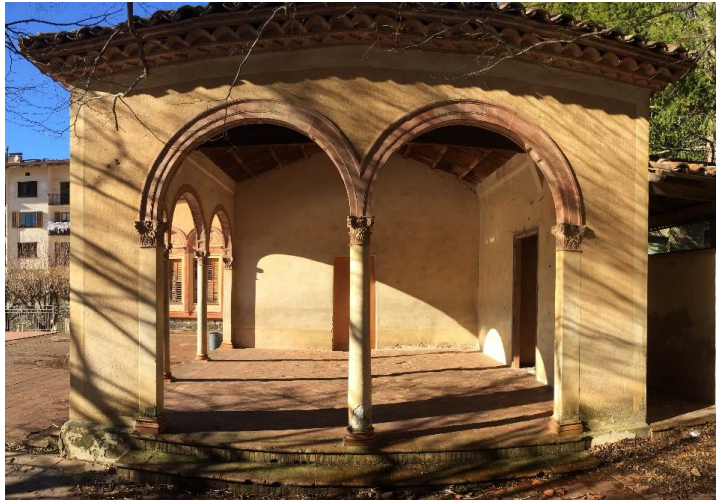
4. Porxo Pati

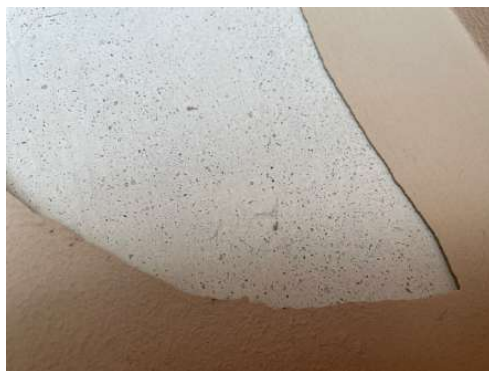
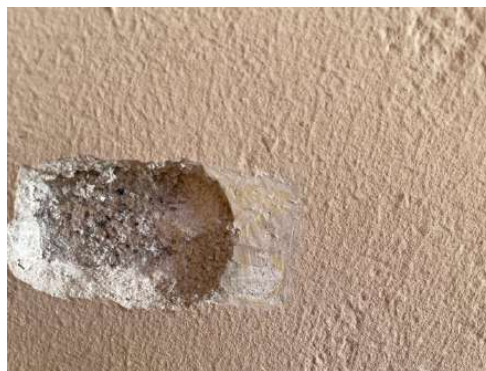
Fotografies detall on s'aprecia el morter M1 aplicat com a lliscat del interior del pòrtic principal

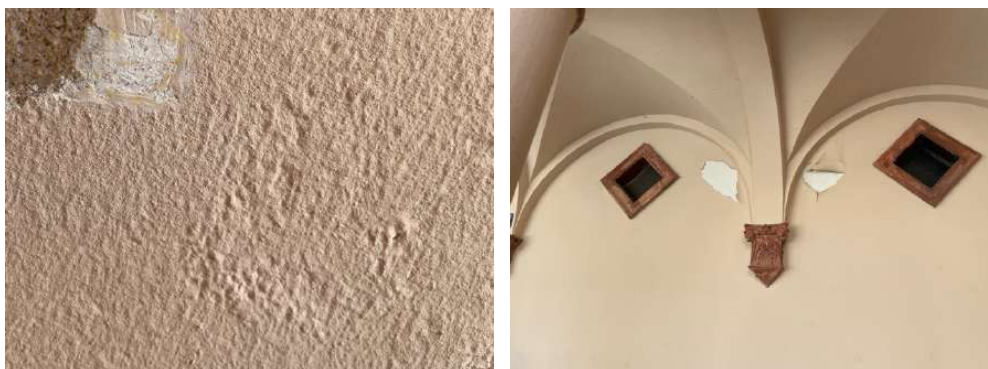
Fotografia detall (esq.) i general de la capa pictòrica del interior del pòrtic (dret.)

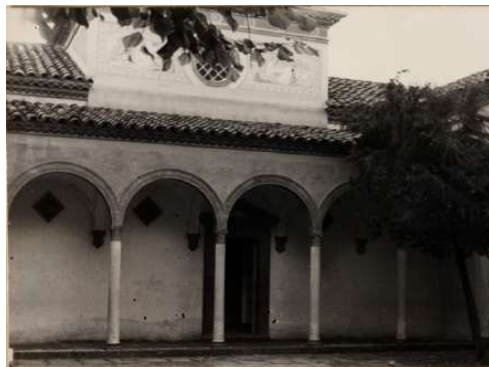
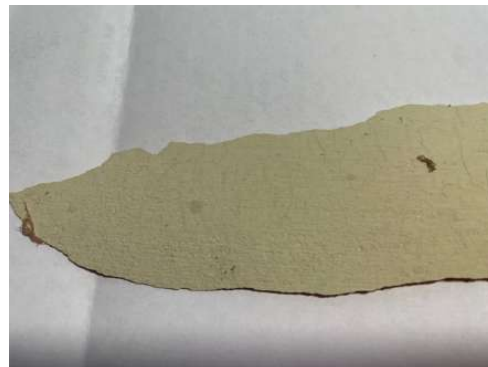
Fotografia antiga sense datar on s'observa l'interior del pòrtic amb una tonalitat molt clara (esq.); detall de la capa pictòrica (dret.)

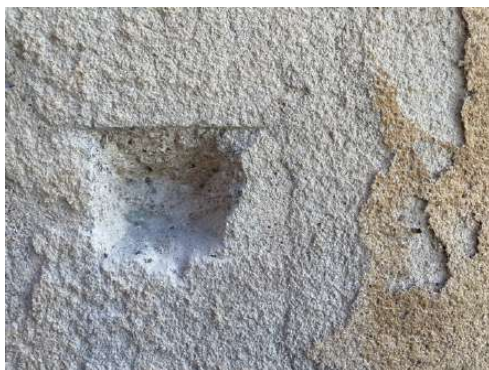
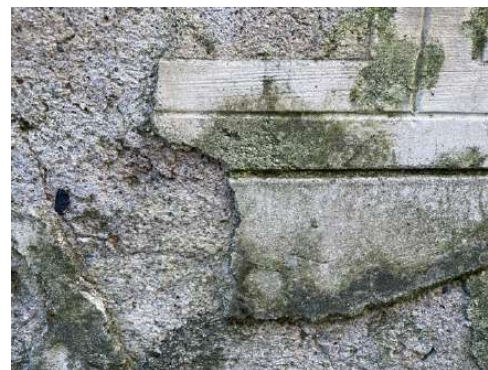
Fotografies detall on s'aprecia el sistema constructiu de l'arrebossat tipus 2 que anivella a totes les façanes

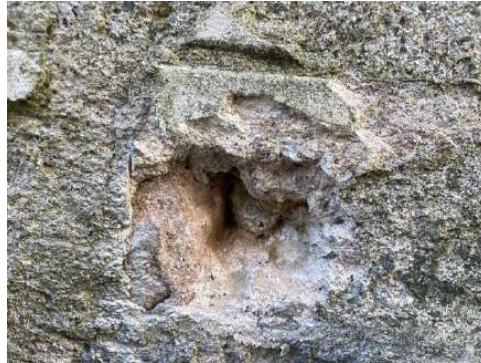
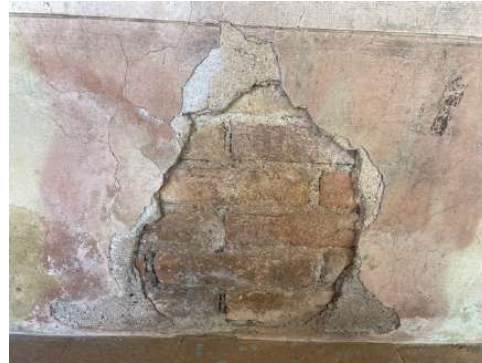
Fotografia detall de les cales on s'observa un fragment de mamposteria (esq.) i de maons (dret.)

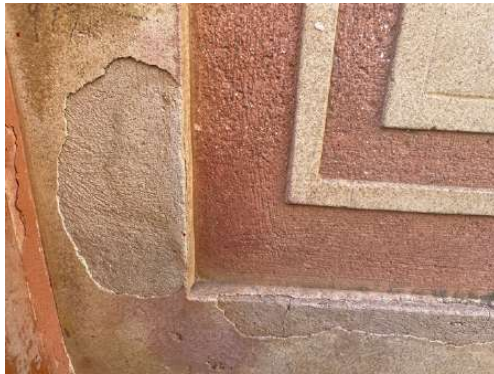
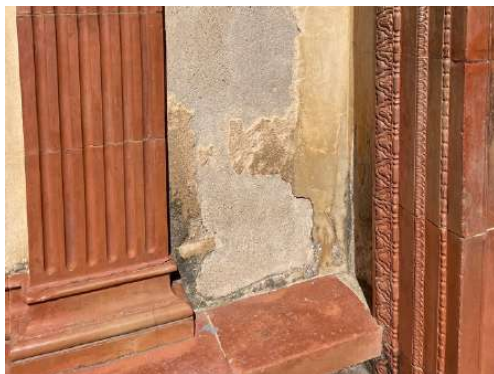
El rentat successiu de l'aigua de pluja, la filtració d'aigua des del subsòl i l'aplicació de materials poc transpirables ha provocat la pèrdua de suport. Però també una altra alteració és la **falta d'adhesió entre capes** dels esgrafiats, especialment entre l'última capa i la base. Segurament aquesta falta d'adhesió prové d'una tècnica poc acurada. Alhora la disgregació de la capa inferior accentua aquesta manca d'adhesió entre les capes de l'esgrafiats.

Fotografies detall de la falta d'adhesió entre capes i la conseqüent pèrdua de suport

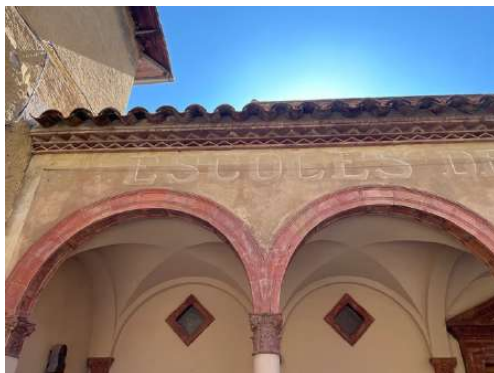
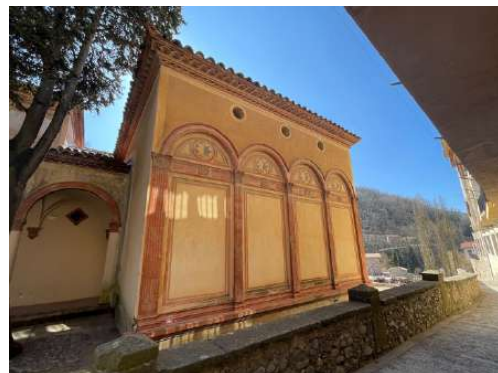
Aquesta humitat també comporta **decoloracions** pel pas de l'aigua de pluja amb el rentat de la superfície. En aquells punts on no es produeix el rentat s'observen **enfosciments** de la capa superficial per l'acumulació de brutícia que es absorbeix pel suport.

Fotografies detall del enfosciment de les superfícies

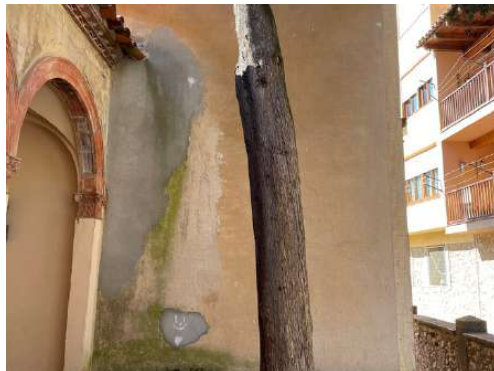
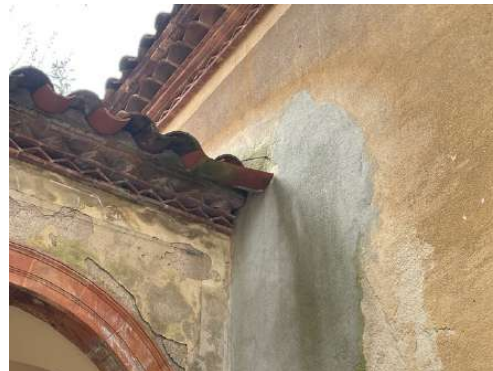
Fotografies detall dels morters de ciment pòrtland

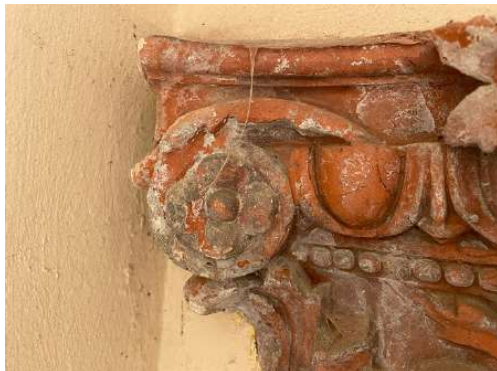
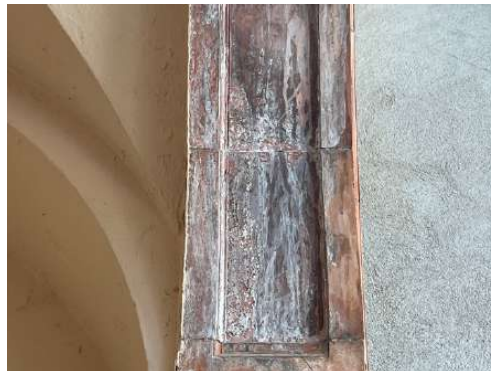
L'anterior degradació s'accentua en algunes zones amb el desenvolupament d'**efflorescències salines**. Aquestes efflorescències són un conjunt de cristalls habitualment blancs, d'aspecte polsós, acicular o filamentós, que es localitzen a la superfície o a través de la capa superficial. En general, les efflorescències són poc coherents i estan constituïdes de sals solubles. Són el resultat de l'evaporació de l'aigua salina present en l'estructura porosa del suport i estan constituïdes generalment per clorurs de sodi (halita, NaCl), sulfats de magnesi, de sodi o de calci, que poden arribar fins a la superfície produint aixecaments i pèrdues.

Fotografies detall de les efflorescències salines

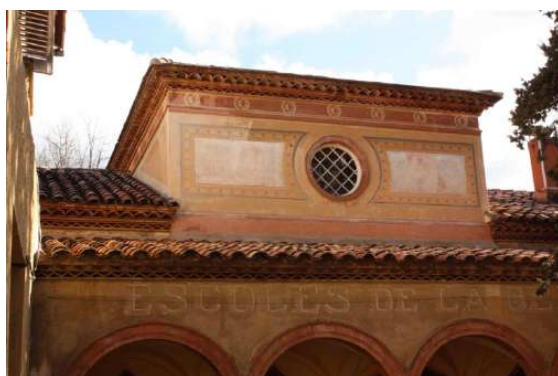
A la façana principal sobre l'arcada hi ha dues pintures murals. Aquestes atribuïdes al pintor noucentista Josep Obiols presenten un estat de conservació **MOLT DOLENT (4/5)**. Les pintures pràcticament han desaparegut degut segurament a una mala tècnica de la preparació de les capes d'arrebossat.

Cal tenir en compte que per la preparació de la pintura mural és necessari almenys dues capes de morter de calç. L'observació amb deteniment ens mostra la presència de només dues capes de morter de calç,
