**Estudi de la viabilitat tècnica i econòmica de la rehabilitació de l'estructura i la impermeabilització de l'edifici del Mercat Municipal de Vic**

**Data:** 11/12/2023

**Emplaçament:** Vic, Osona (BARCELONA)

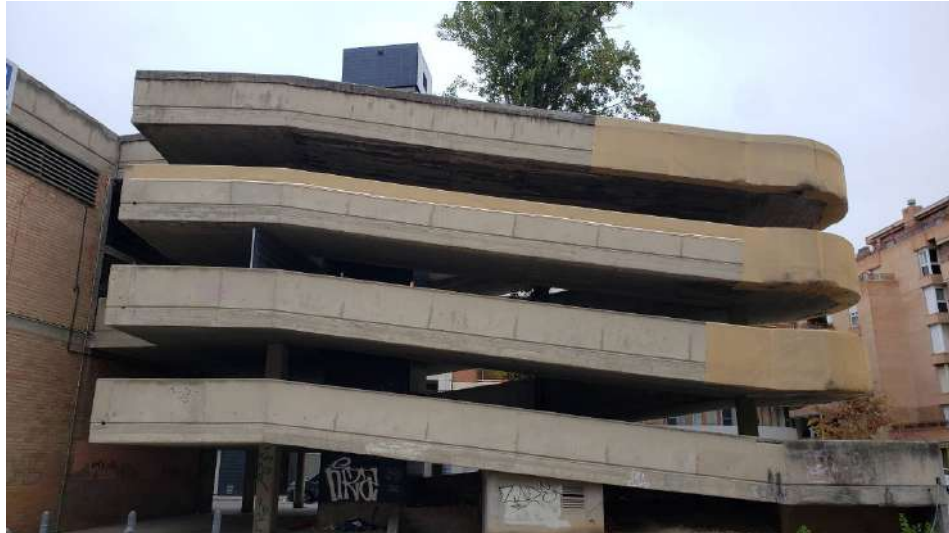
*Nucli zona est*

Les patologies que hi podem observar són bàsicament oxidacions de les armadures dels testers de les lloses de la rampa, oxidacions de les armadures inferiors de les lloses i oxidació de l'armadura vertical a l'arrencada dels pilars. L'origen de les humitats és bàsicament la precipitació directa, ja que es troba tota la rampa exposada a la pluja sense impermeabilització (es veu l'armat superior en zones de desgast on en general hi ha poc recobriment). També la junta de dilatació és un punt de filtració important d'aigua que afecta bàsicament l'armat inferior de la llosa que comunica les rampes amb l'accés.

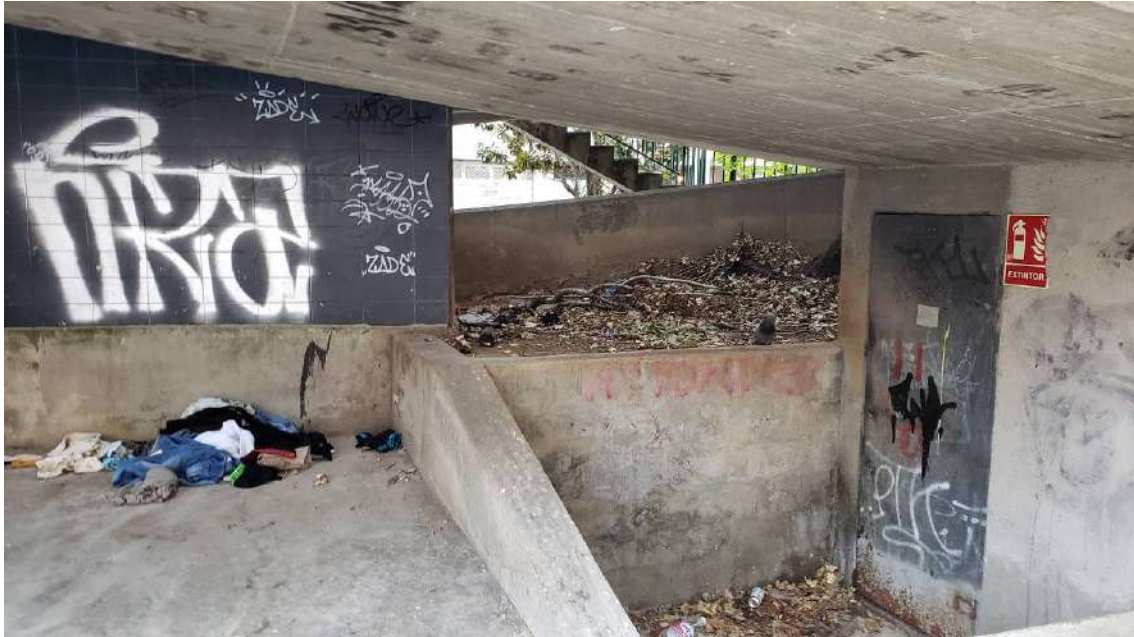
També cal fer esment dels espais públics poc salubres resultants de la geometria de la planta i del desenvolupament de les rampes, que malgrat no ser una patologia estructural no podem deixar-ne de fer esment com a element arquitectònic.

*Espais poc salubres sota les rampes est i oest*

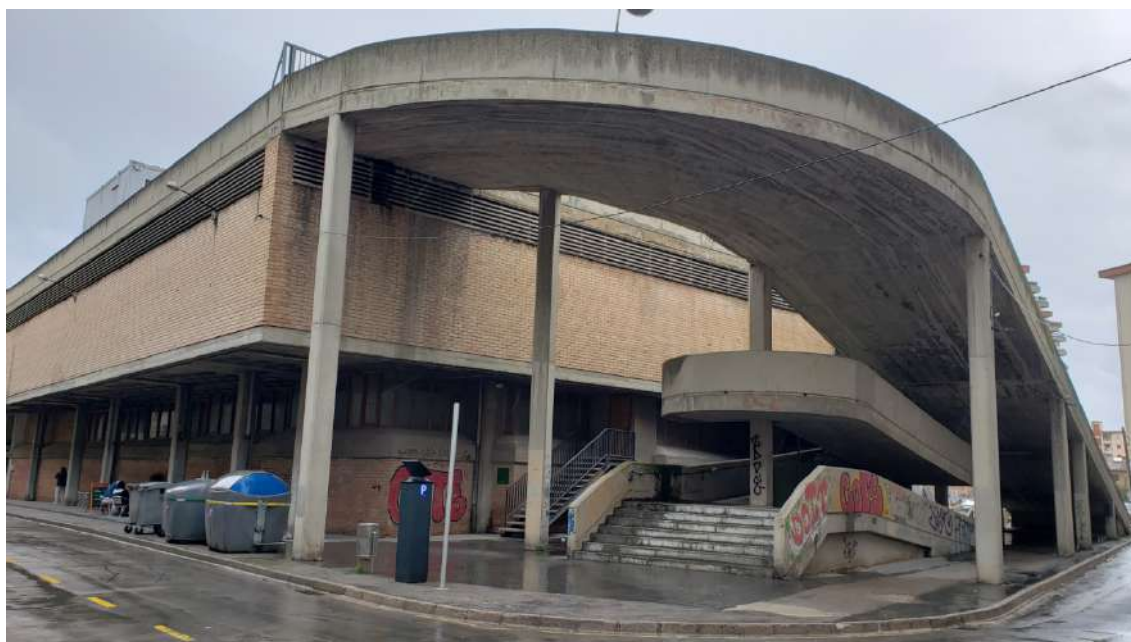
*Nucli zona oest*

A la zona oest tenim una rampa de vianants i una rampa per vehicles adossada, que queden separades ambdues de l'edifici principal per una junta de dilatació. Aquí la patologia principal torna a ser la falta de recobriment de les armadures de les lloses, combinada amb una exposició directa a l'aigua de la pluja i a la boira, així com una resistència baixa del formigó ( $175 \text{ kg/cm}^2$ ), que es tradueix en pocs quilos de ciment i per tant també a una més baixa durabilitat. A tall d'exemple amb la normativa actual del "Código Estructural 2021", elements exteriors exposats a l'aigua de la pluja (ambient XC4) requereixen d'un formigó HA-30 ( $300 \text{ kg/cm}^2$ ) i d'un recobriment mínim segons tipus de ciment de 25 a 30 mm.

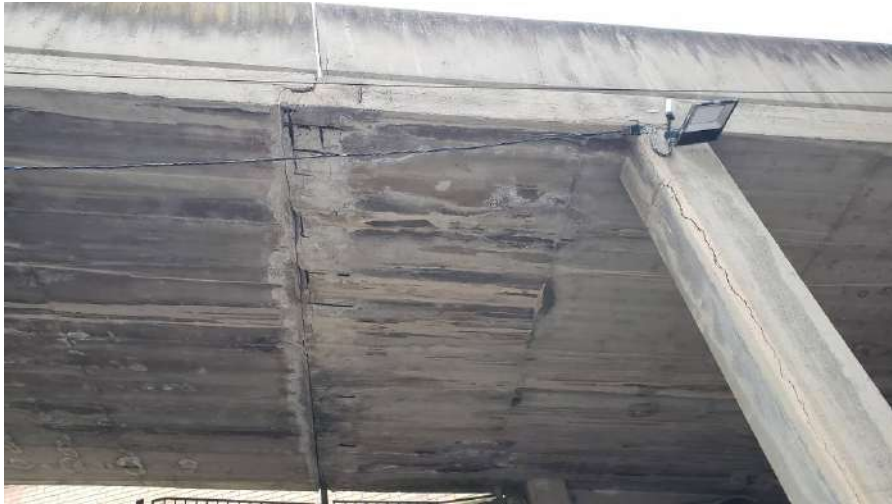
*Oxidació armat longitudinal pilars rampa cotxes oest en al seva totalitat*

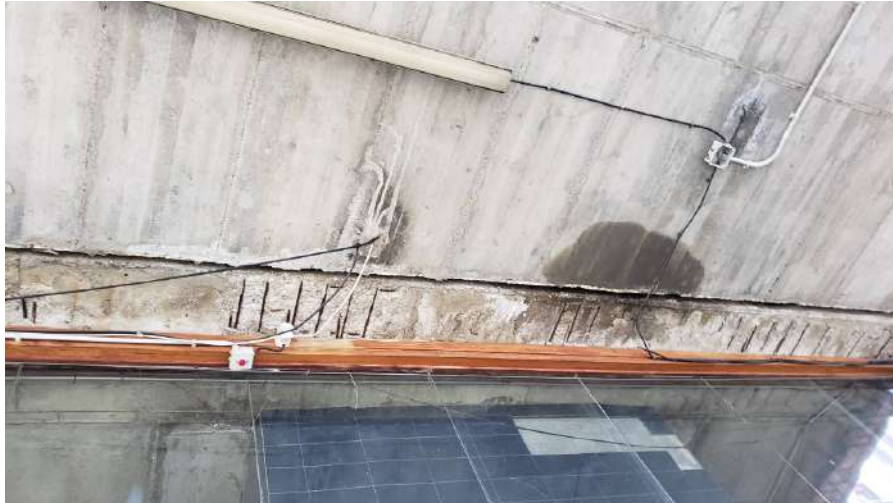
*Oxidacions armat inferior llosa rampa de vianants oest*

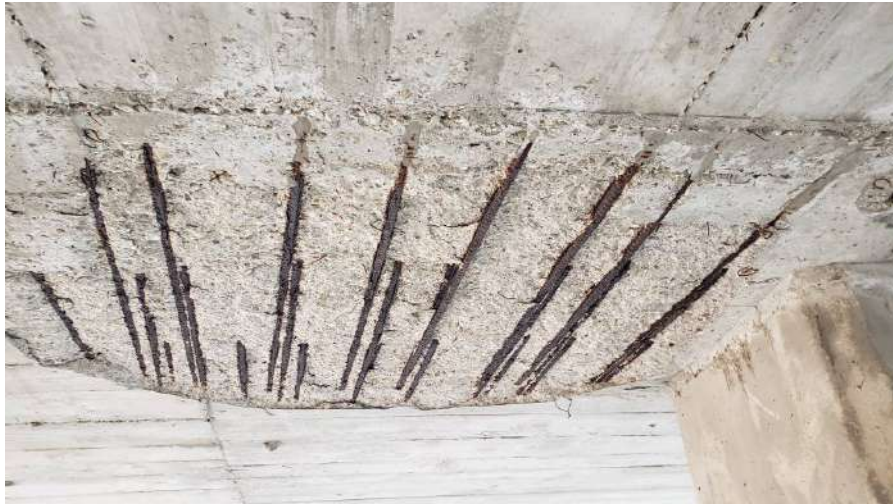
*Oxidacions armat inferior llosa rampa de vianants oest*

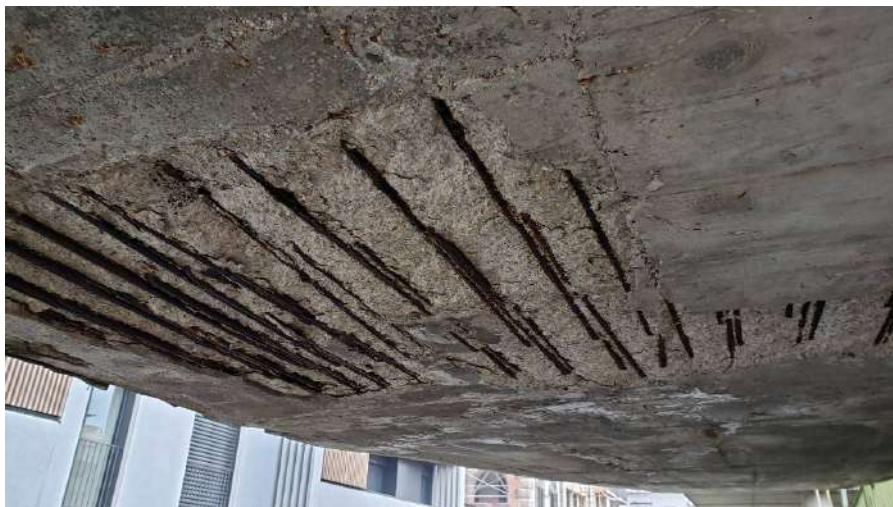
*Oxidacions armat inferior llosa rampa de vianants oest*

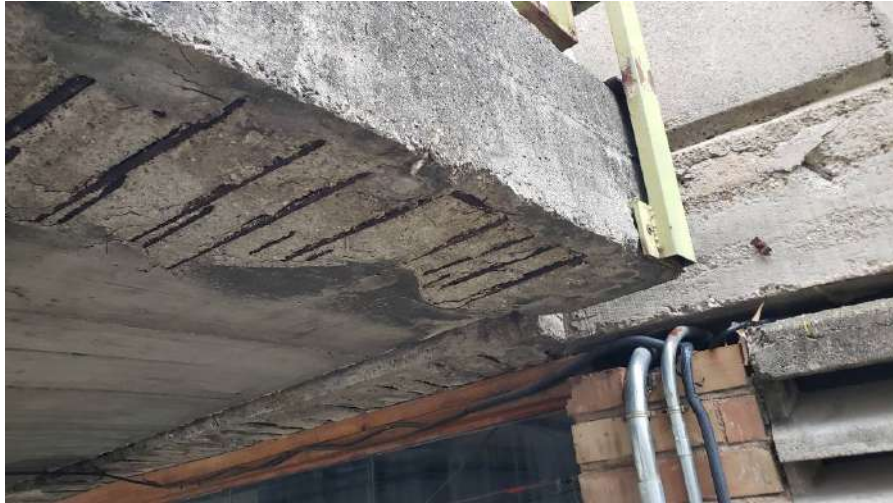
*Oxidacions armat inferior llosa rampa de vianants oest*

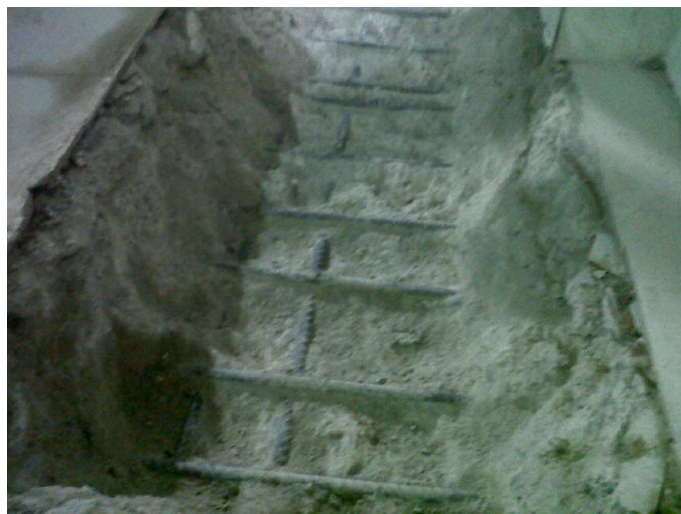
*Foto de les capitell 20 del pla de cales que es va realitzar el 2008*

En canvi la cara inferior molt malmesa a les zones on hi va haver importants filtracions d'aigua continuades durant anys. Aquestes zones ja es van reforçar amb perfils metàl·lics tipus IPN/IPE 400, 500 i 550, a la zona central que ocupa uns 460 m<sup>2</sup> tal com també es pot veure a les imatges:

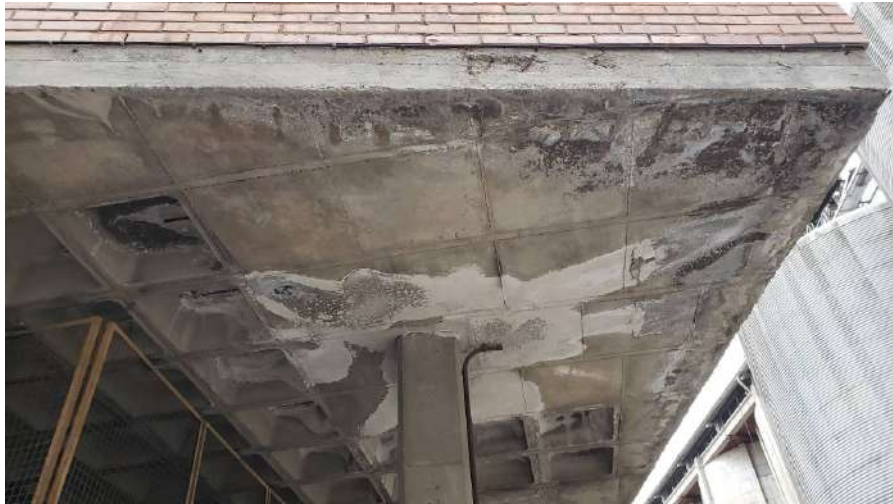
*Oxidació i humitats zona sud sostre planta baixa*

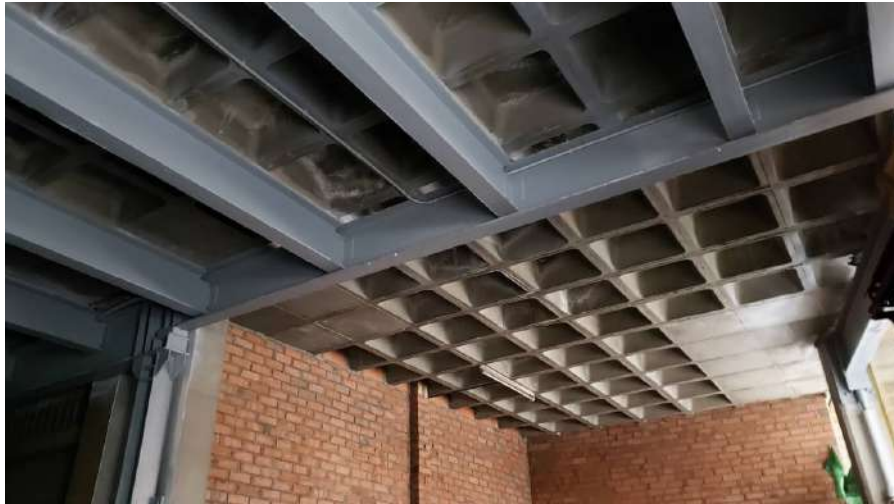
*Reforç metàl·lic interior sostre planta baixa*

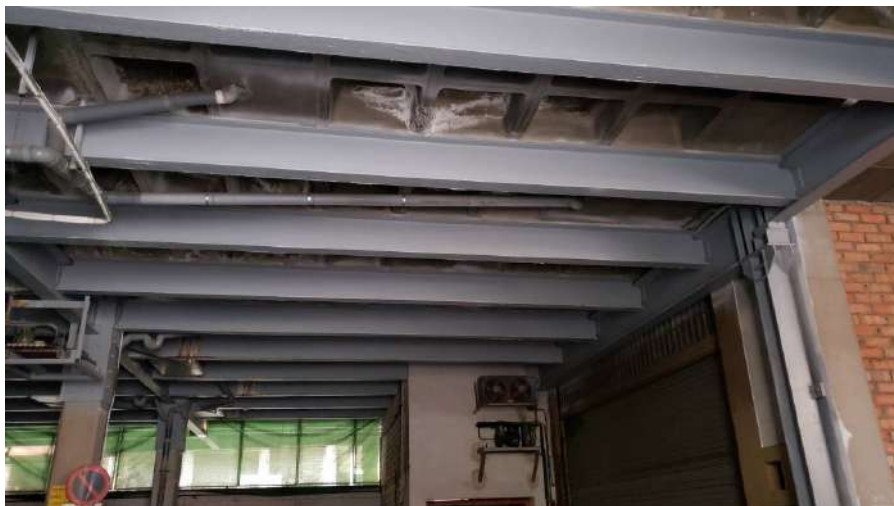
*Reforç metàl·lic interior sostre planta baixa*

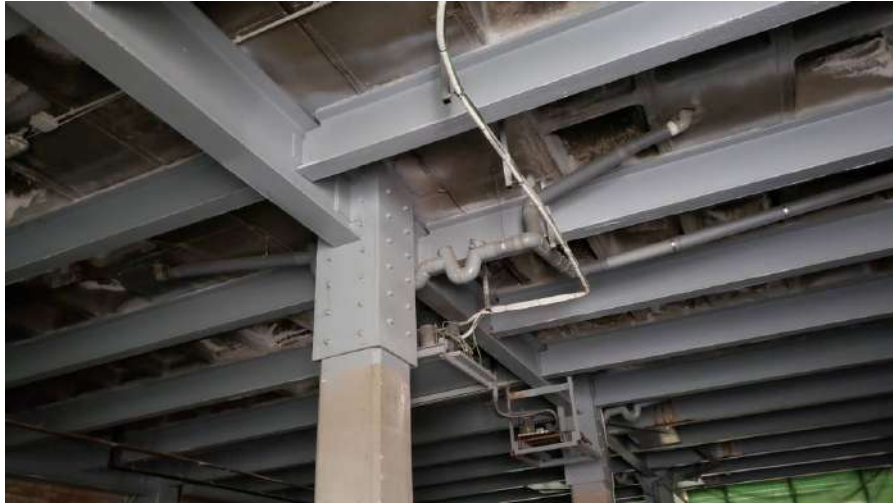
*Reforç metàl·lic interior sostre planta baixa*

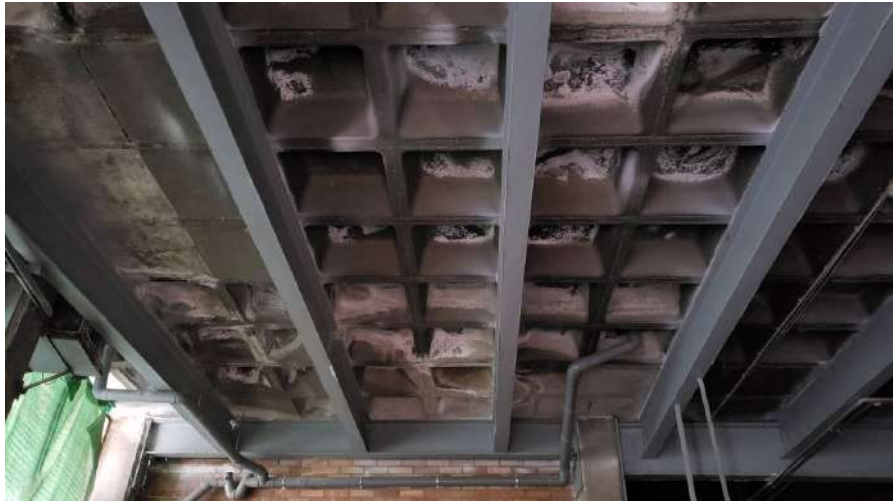
*Reforç metàl·lic interior sostre planta baixa*

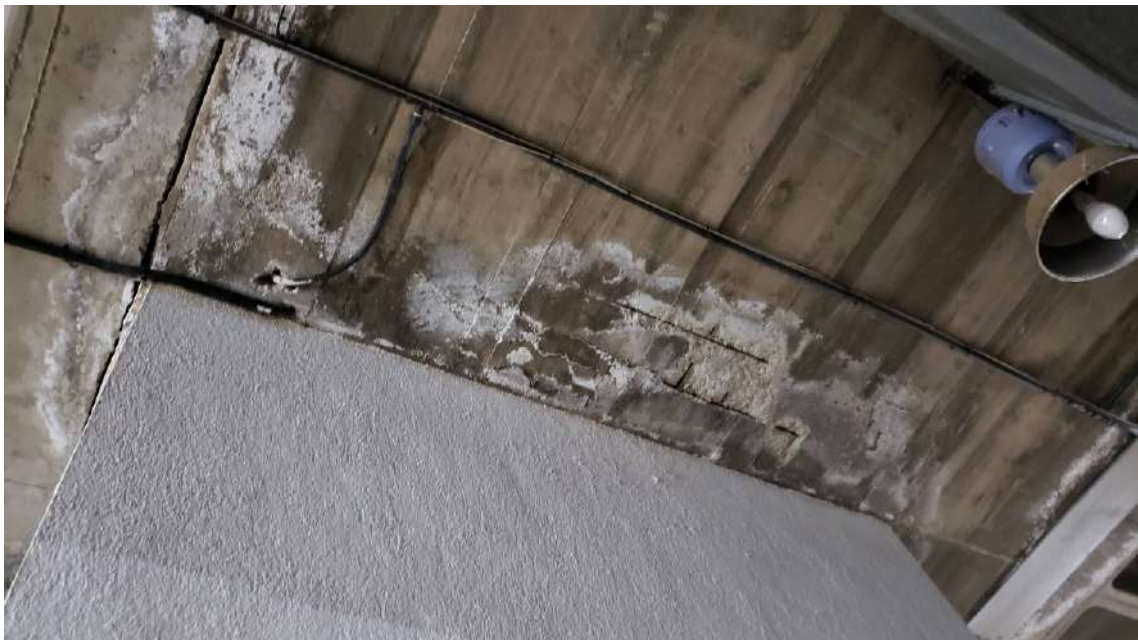
*Humitats sostre planta primera zona nucli*

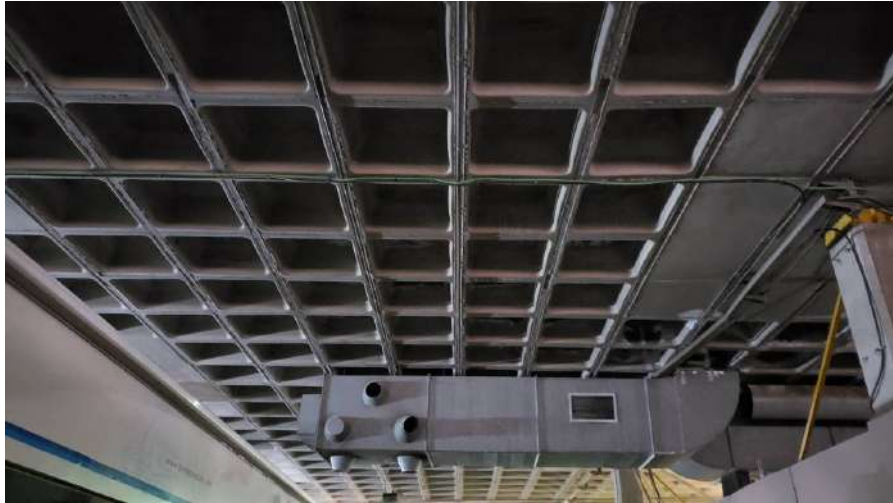
*Forjat sostre planta primera en zones sense humitats*

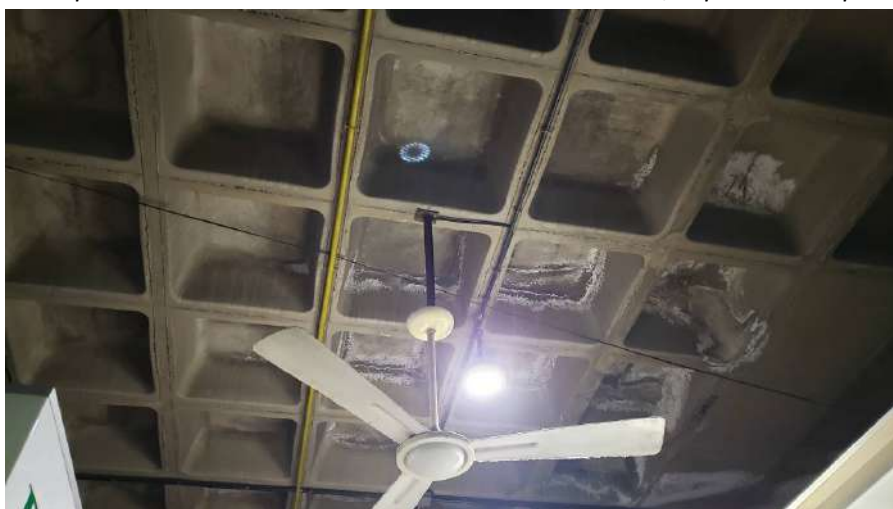
*Sostre planta primera en zona humitats derivades de la coberta, especialment perimetrals.*

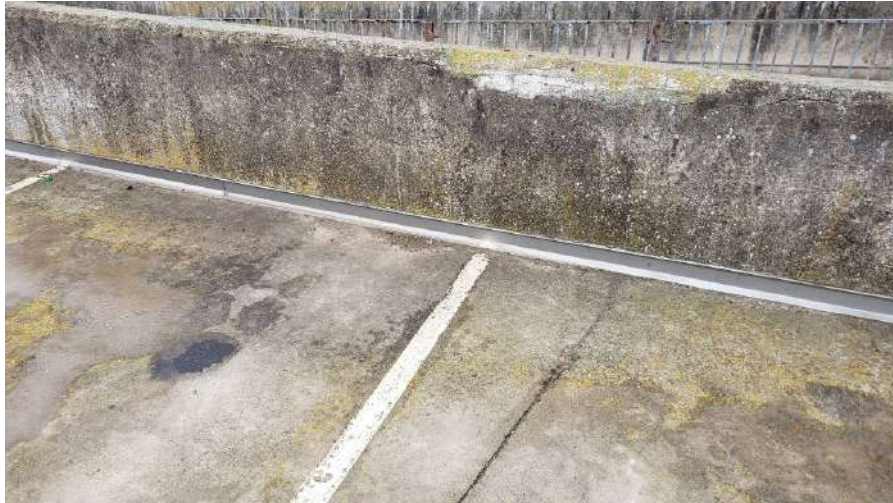
*Ampit baranes i retorn tela protegit amb xapa*

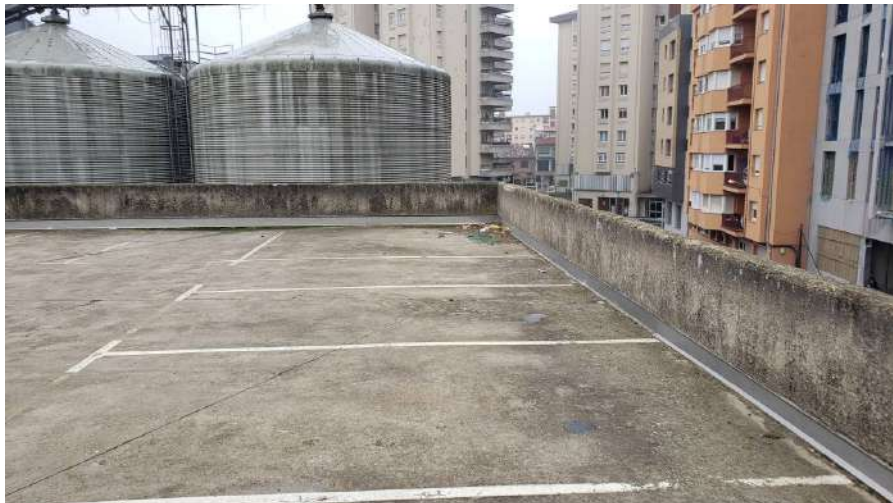
*Ampit baranes i retorn tela protegit amb xapa*

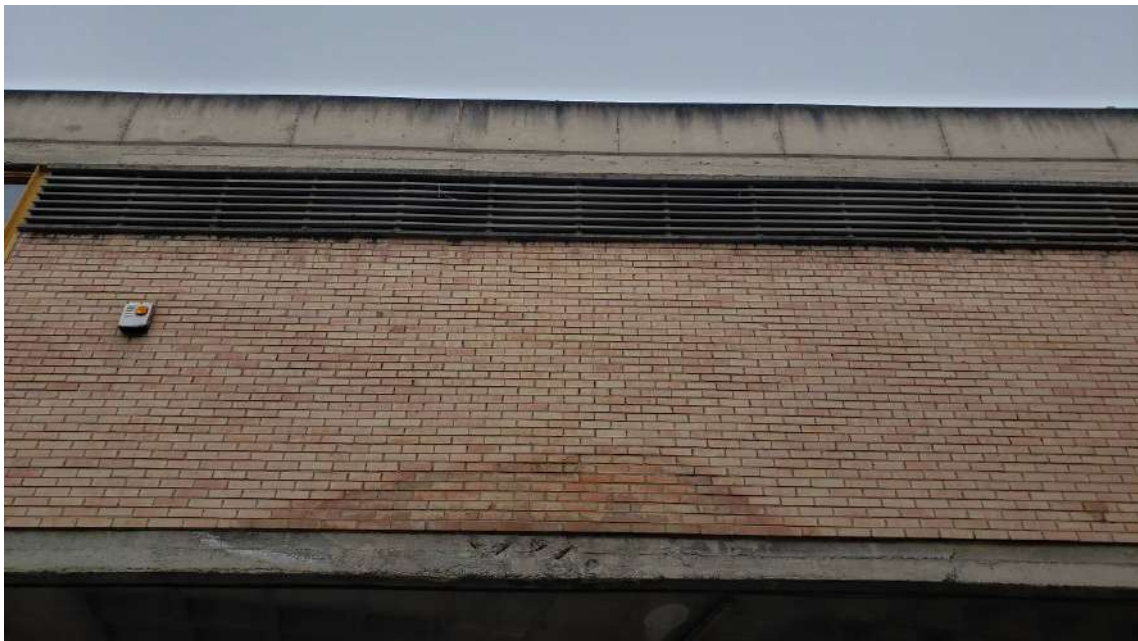
- humitats a la façana planta primera a la zona nord, coincidint amb les zones centrals pròximes a les juntes de dilatació però també les zones on hi ha més afectació de forjat sostre planta baixa per humitats derivades de les parades del mercat.

*Humitats façana nord*

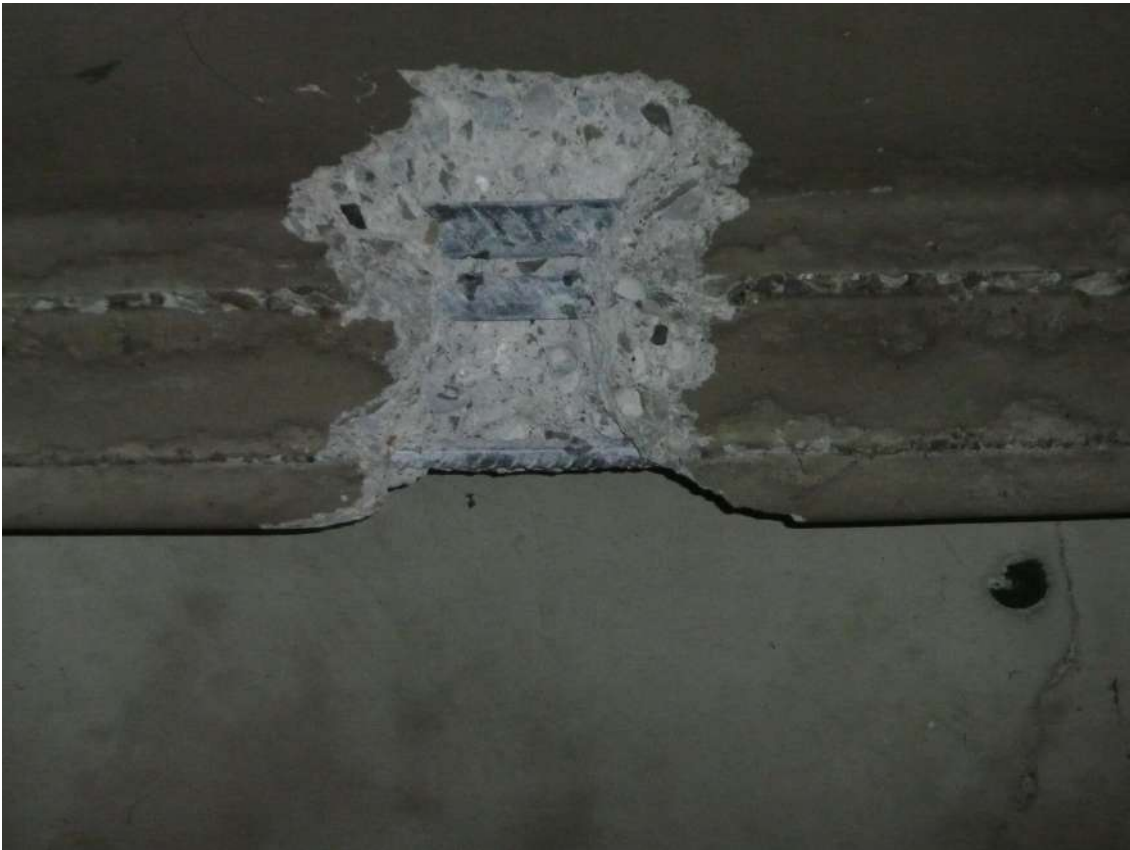
## CATA 1M

Projecte : 1D10+1D16+1D20

Real : 1D10+1D16+1D20

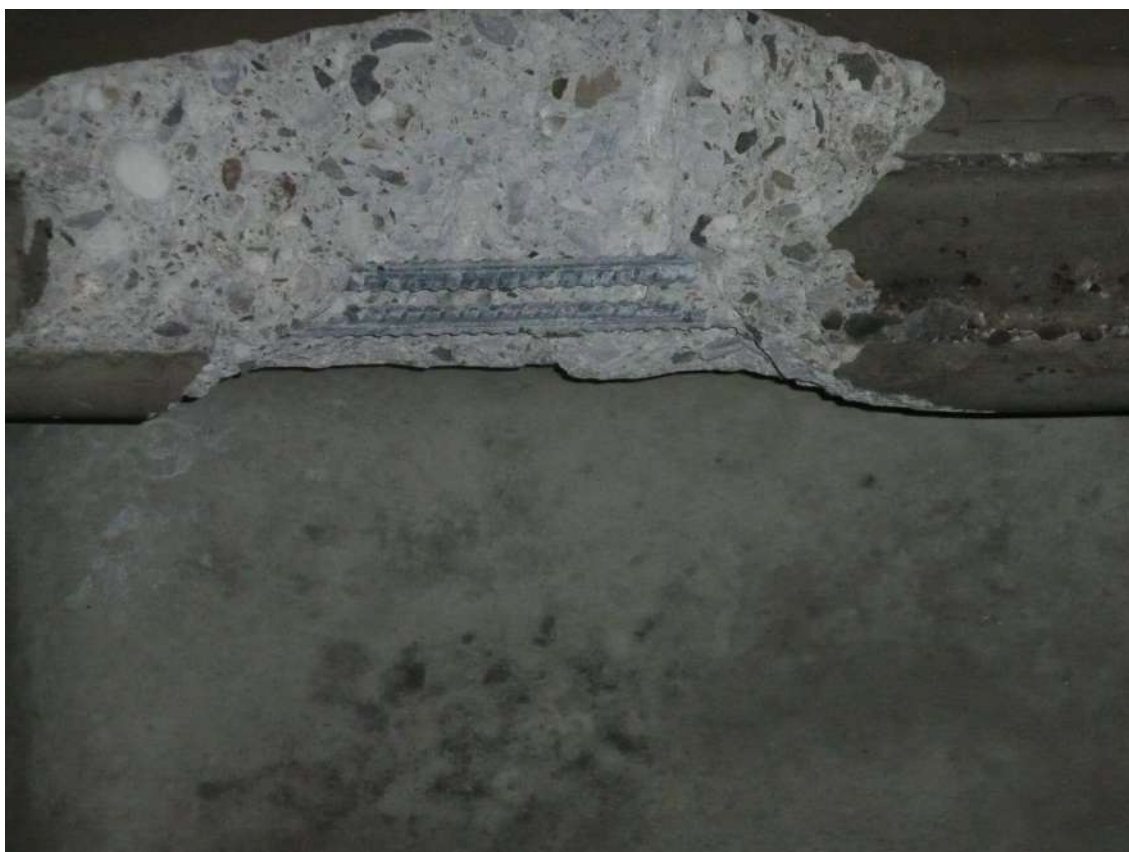
## CATA 2M

Projecte : 1D8+1D10

Real : 1D8+1D10

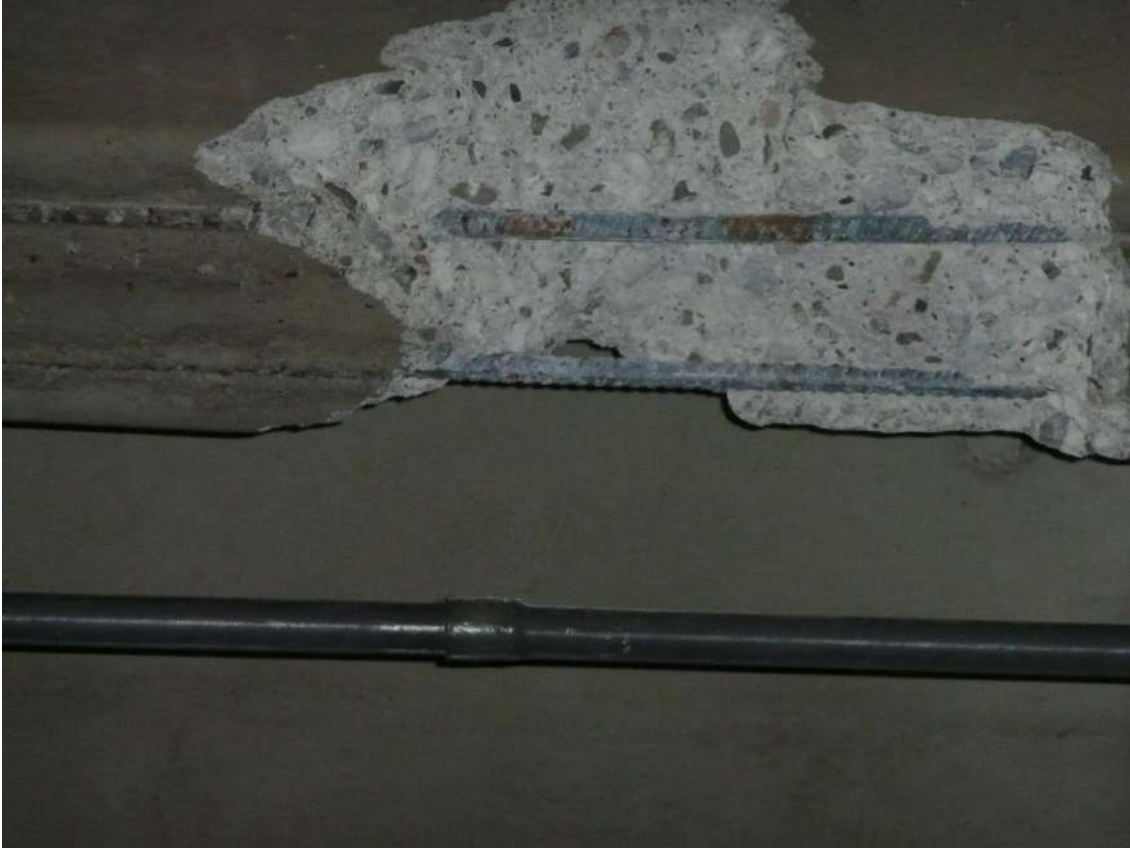
## CATA 3M

Projecte : 2D10

Real : 2D10

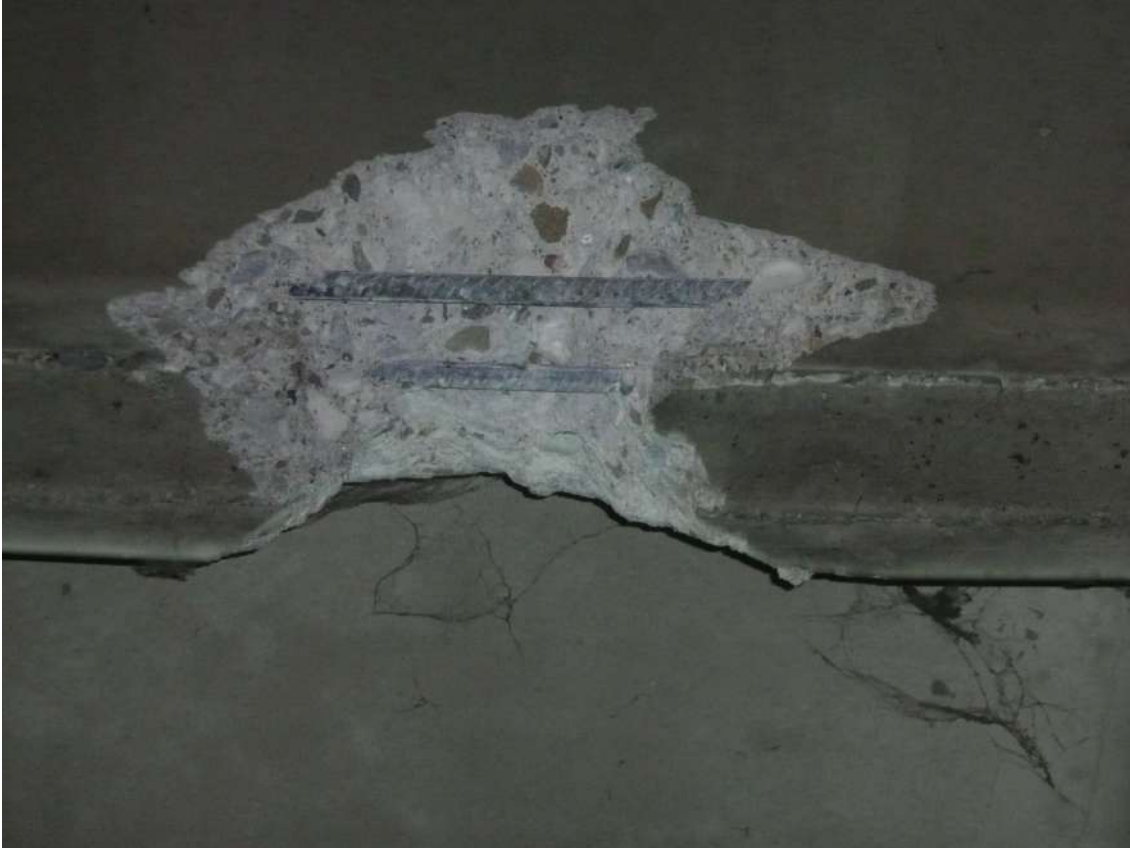
## CATA 4M

Projecte : 1D8+1D10

Real : 1D8+1D10

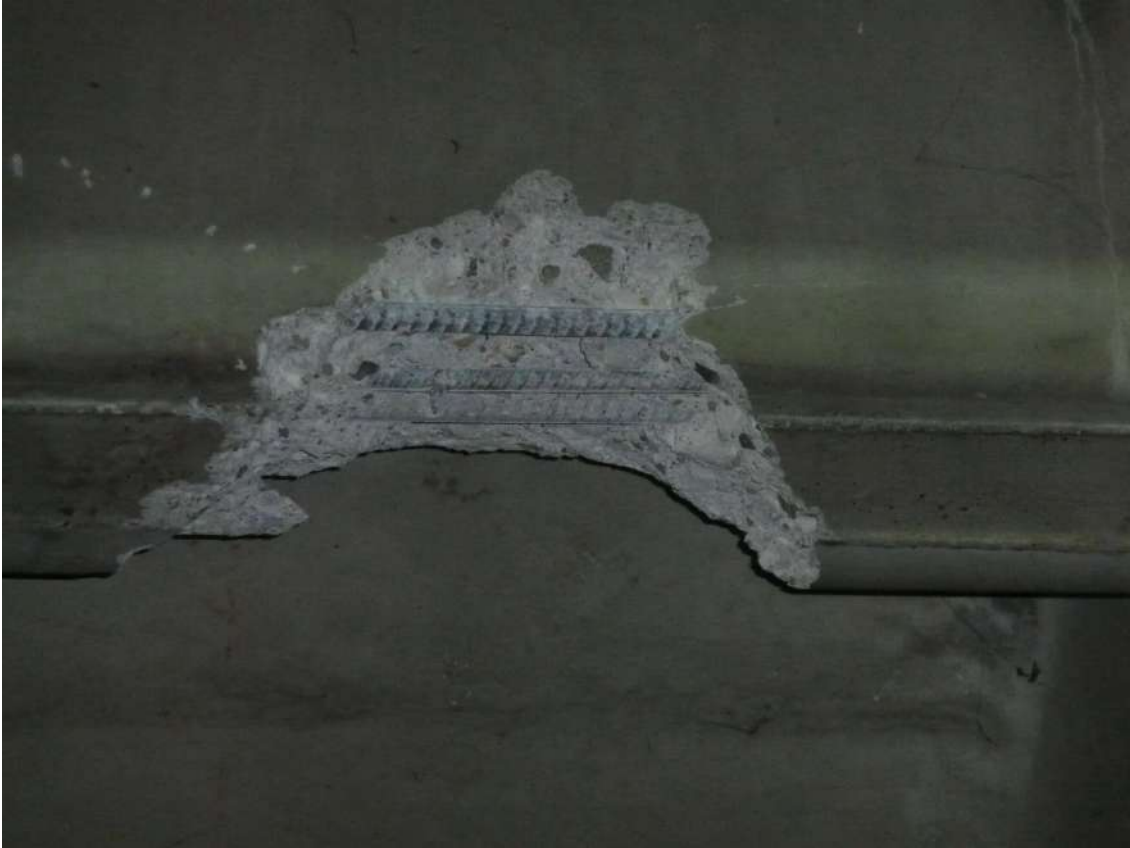
## CATA 5M

Projecte : 1D8+1D10

Real : 1D8+1D10+1D12

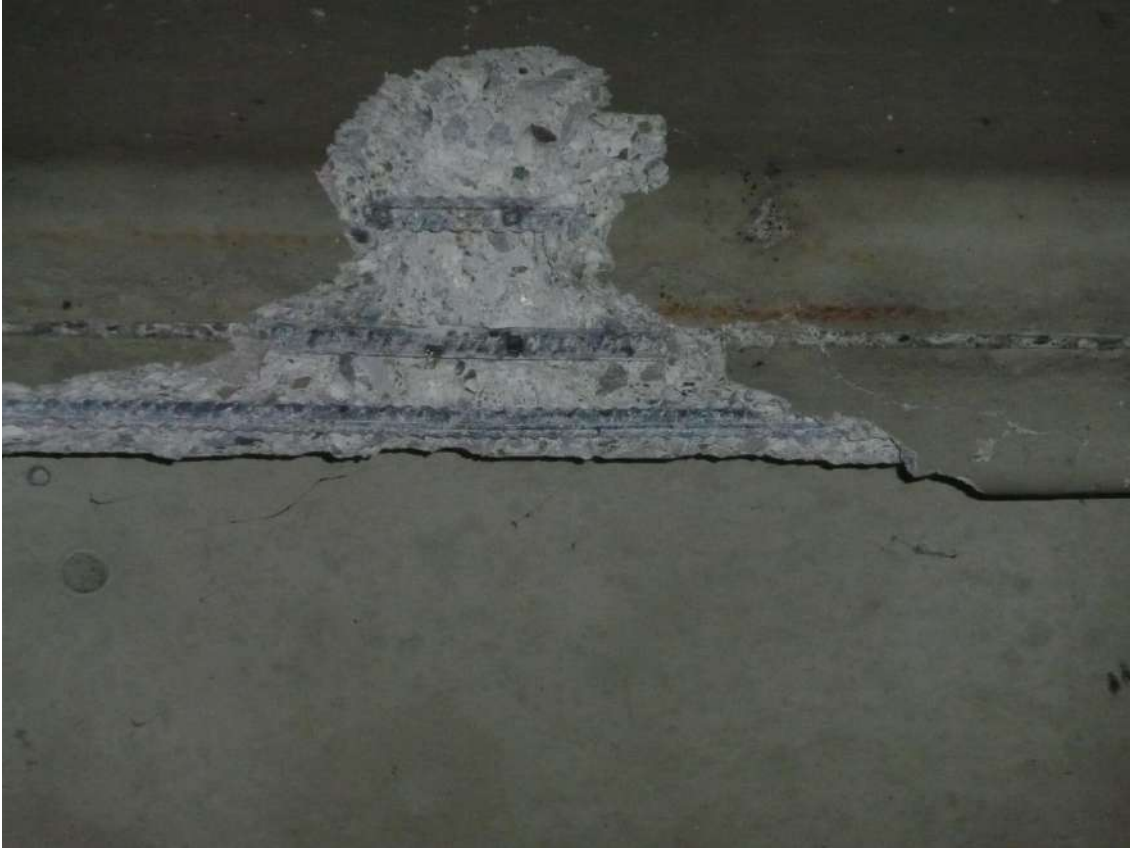
## CATA 6M

Projecte : 2D10+1D12

Real : 2D10+1D12

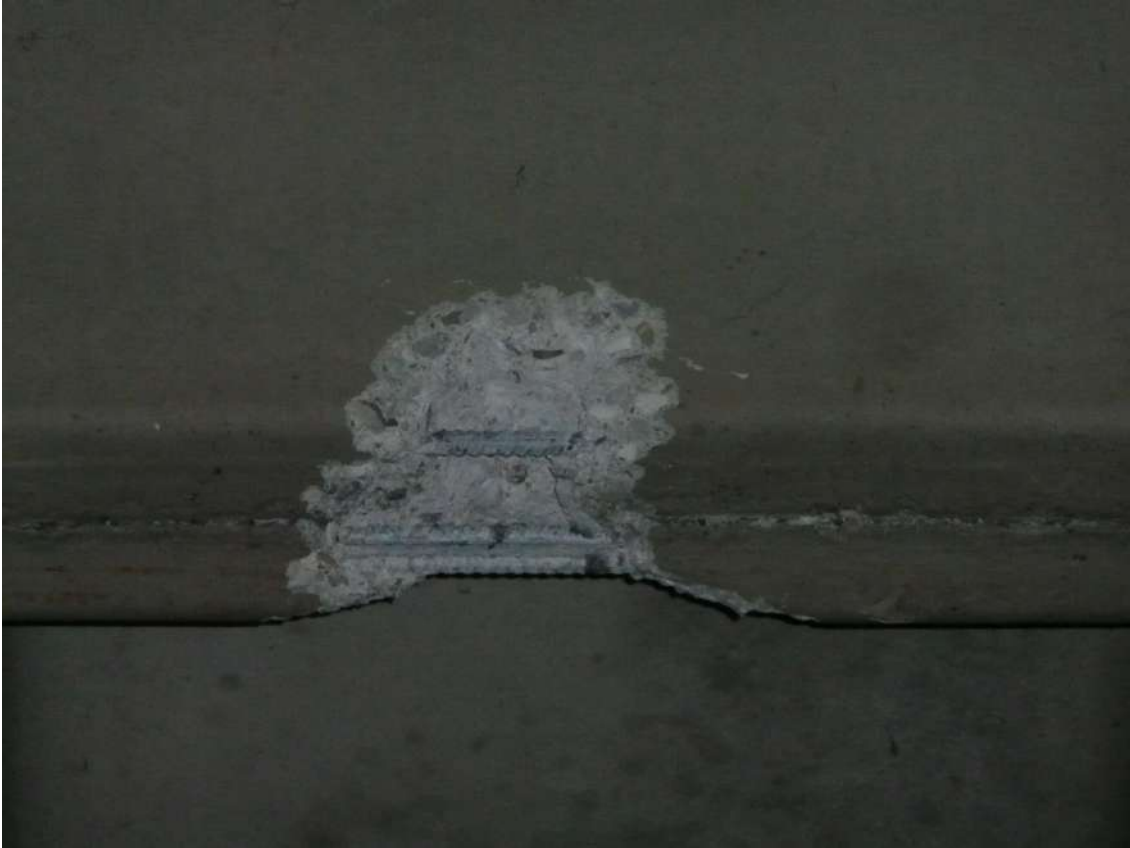
## CATA 8M

Projecte : : 2D10+1D12

Real : 2D10+1D12

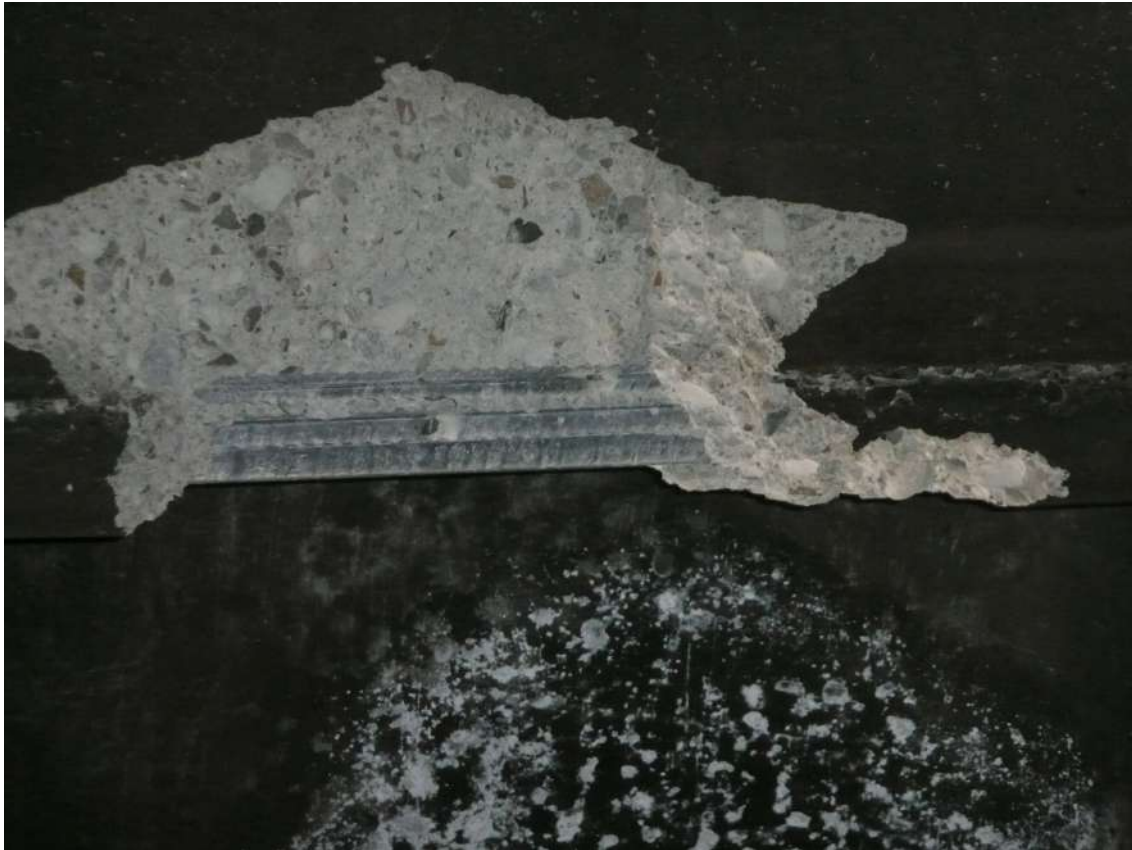
## CATA 1P

Projecte : 1D10+2D12

Real : 1D10+2D12

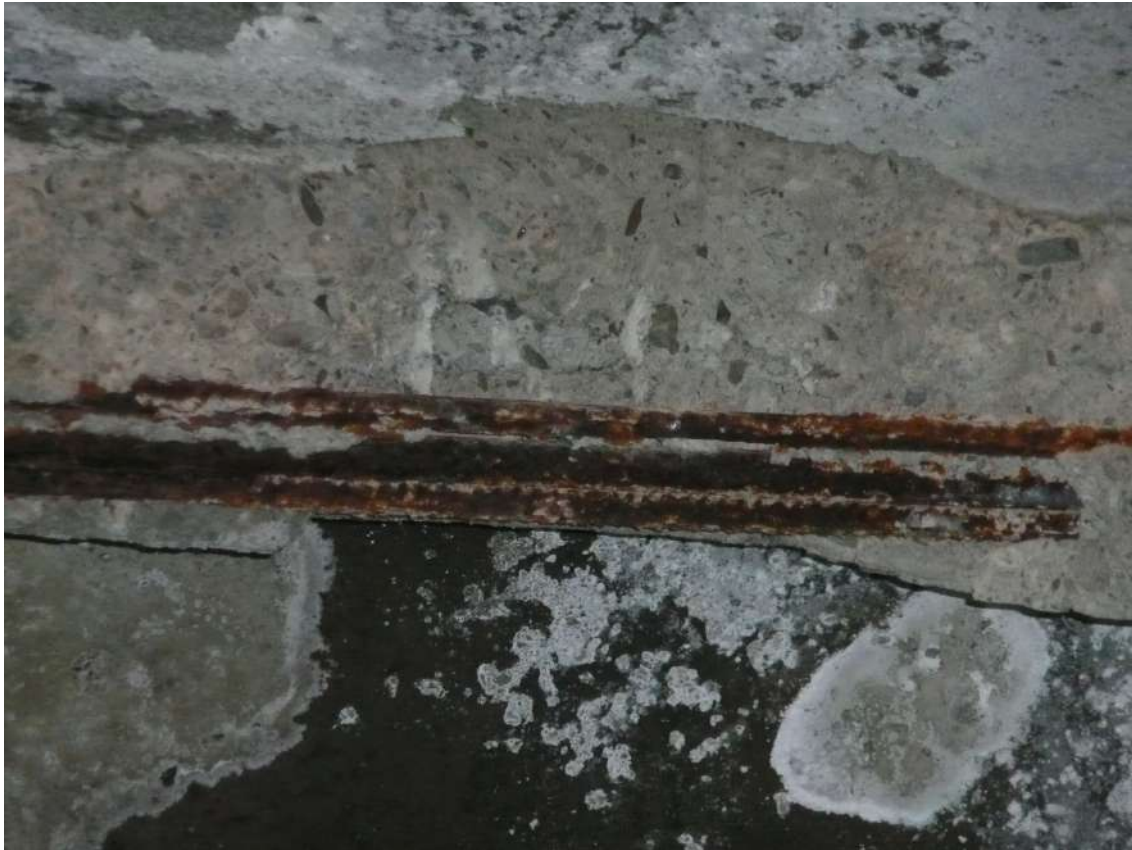
## CATA 2P

Projecte : 2D10+1D16

Real : [2D10 + 1D16 Comprovat in situ](#)

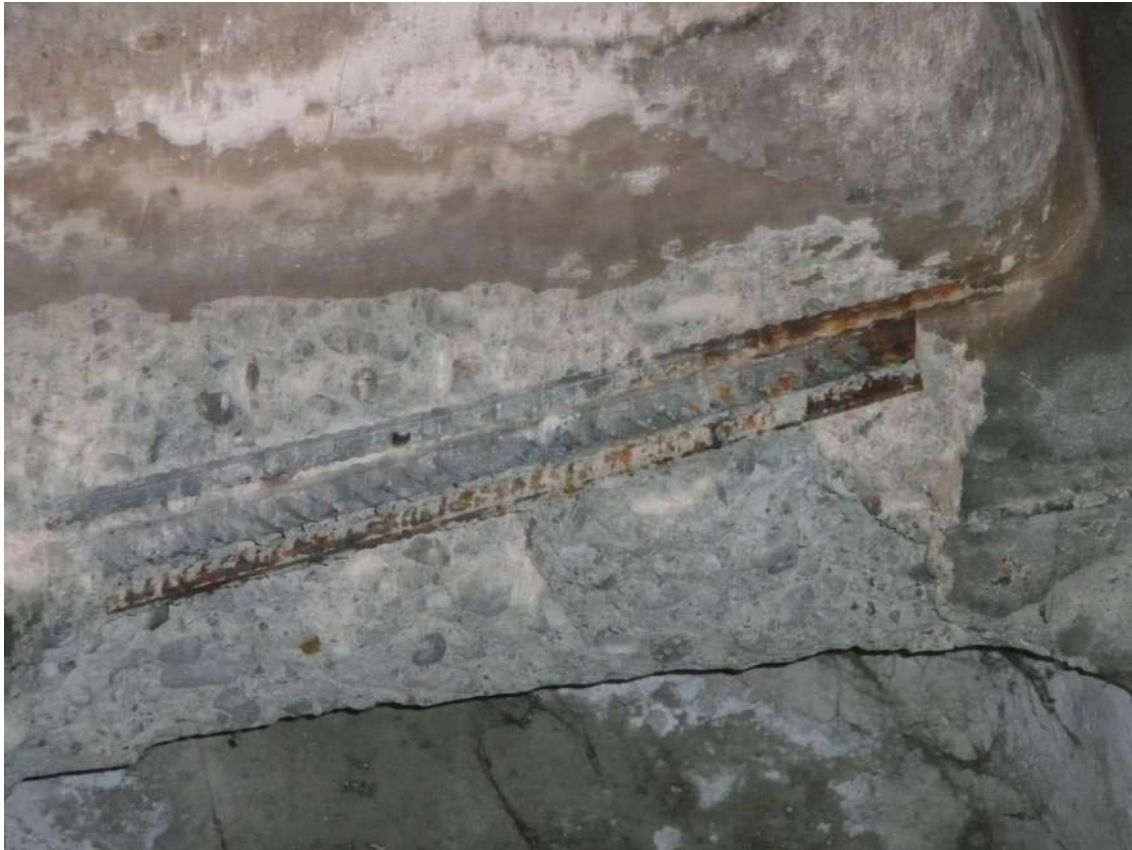
## CATA 3P

Projecte : 2D10+1D16

Real : [2D10+1D16 Comprovat in situ](#)

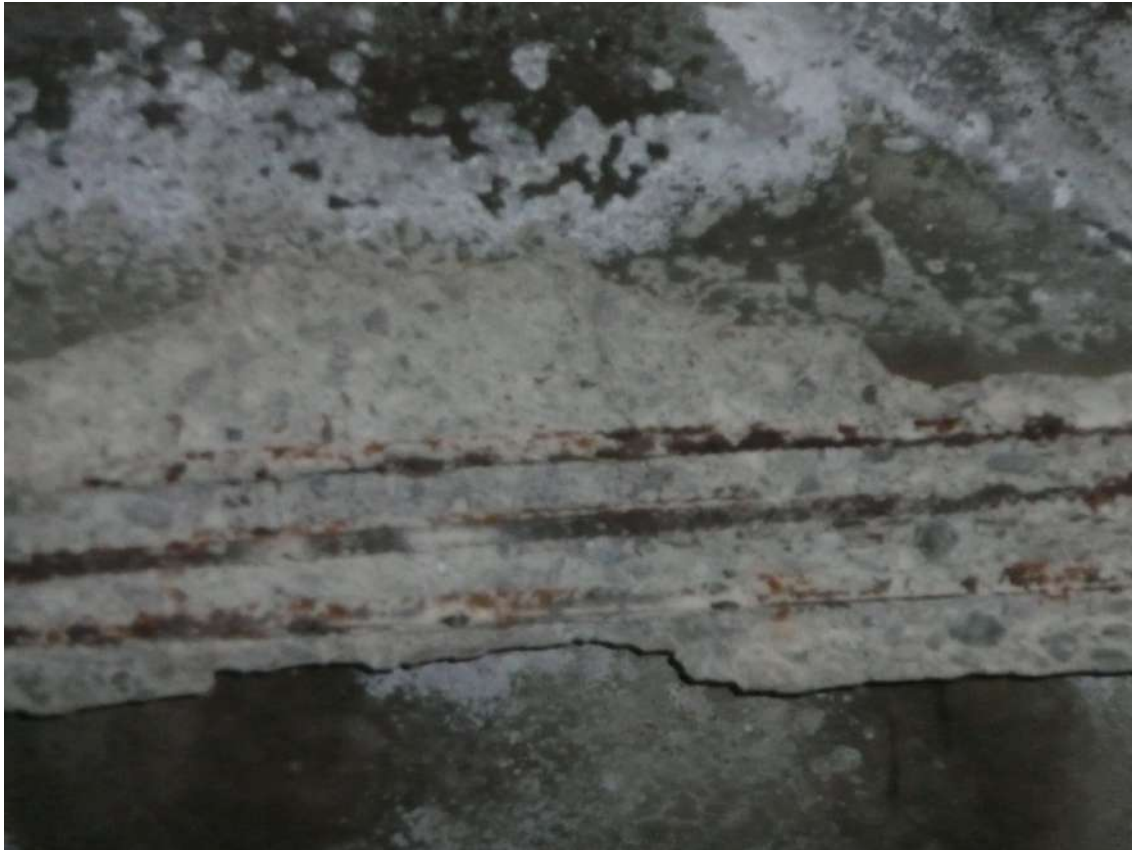
## CATA 4P

Projecte : 2D12+ 1D10

Real: [2D12+ 1D10 Comprovat in situ](#)

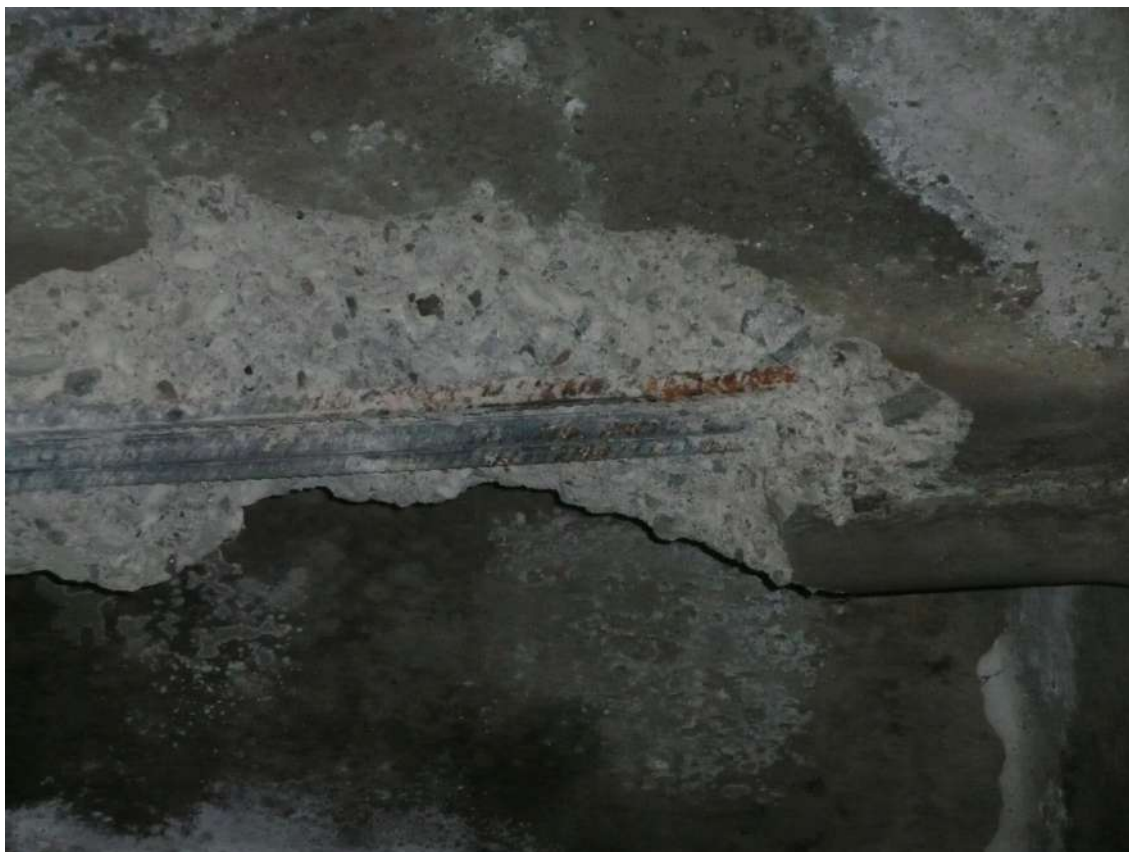
## CATA 5P

Projecte : 2D12+ 1D10

Real : [2D12+ 1D10 Comprovat in situ](#)
