**Estudi de la viabilitat tècnica i econòmica de la rehabilitació de l'estructura i la impermeabilització de l'edifici del Mercat Municipal de Vic**

**Data:** 11/12/2023

**Emplaçament:** Vic, Osona (BARCELONA)

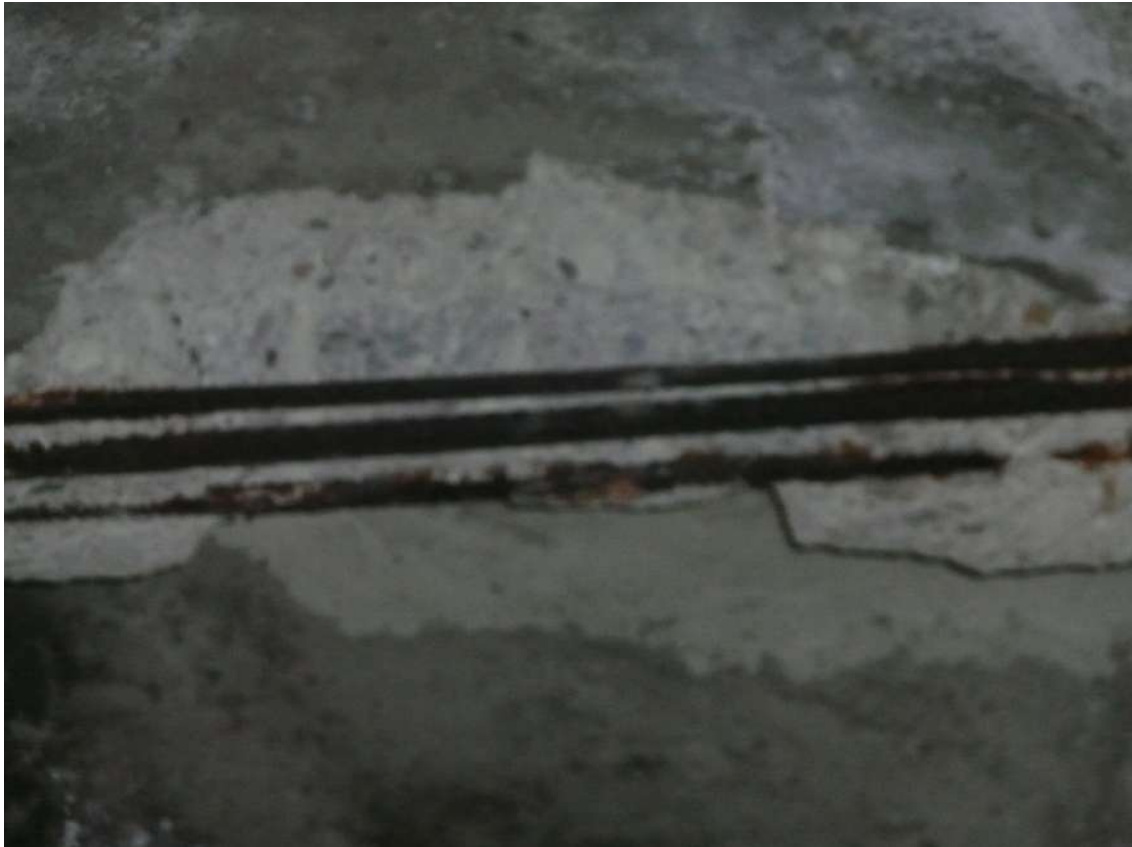
## CATA 6P

Projecte : 2D10+1D16

Real : [2D10+1D16 Comprovat in situ](#)

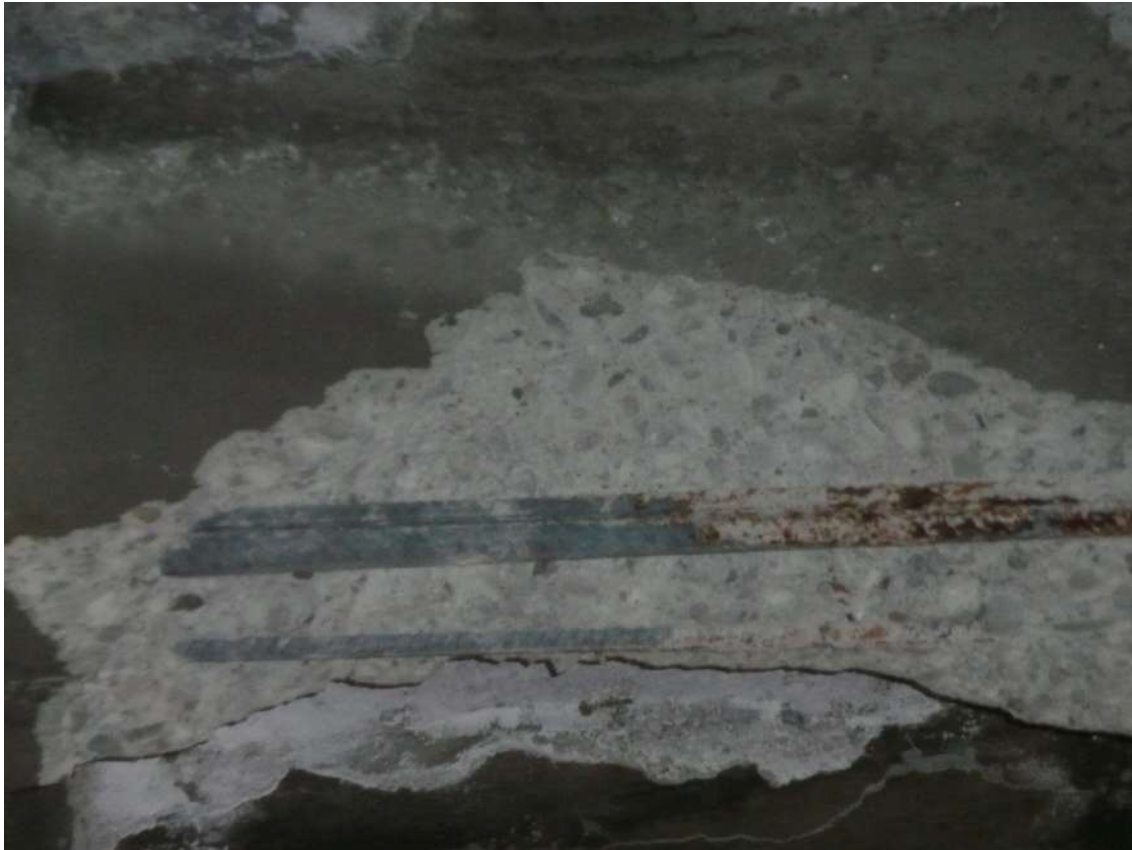
## CATA 7P

Projecte : 2D10+1D16

Real : [2D10+1D16 Comprovat in situ](#)

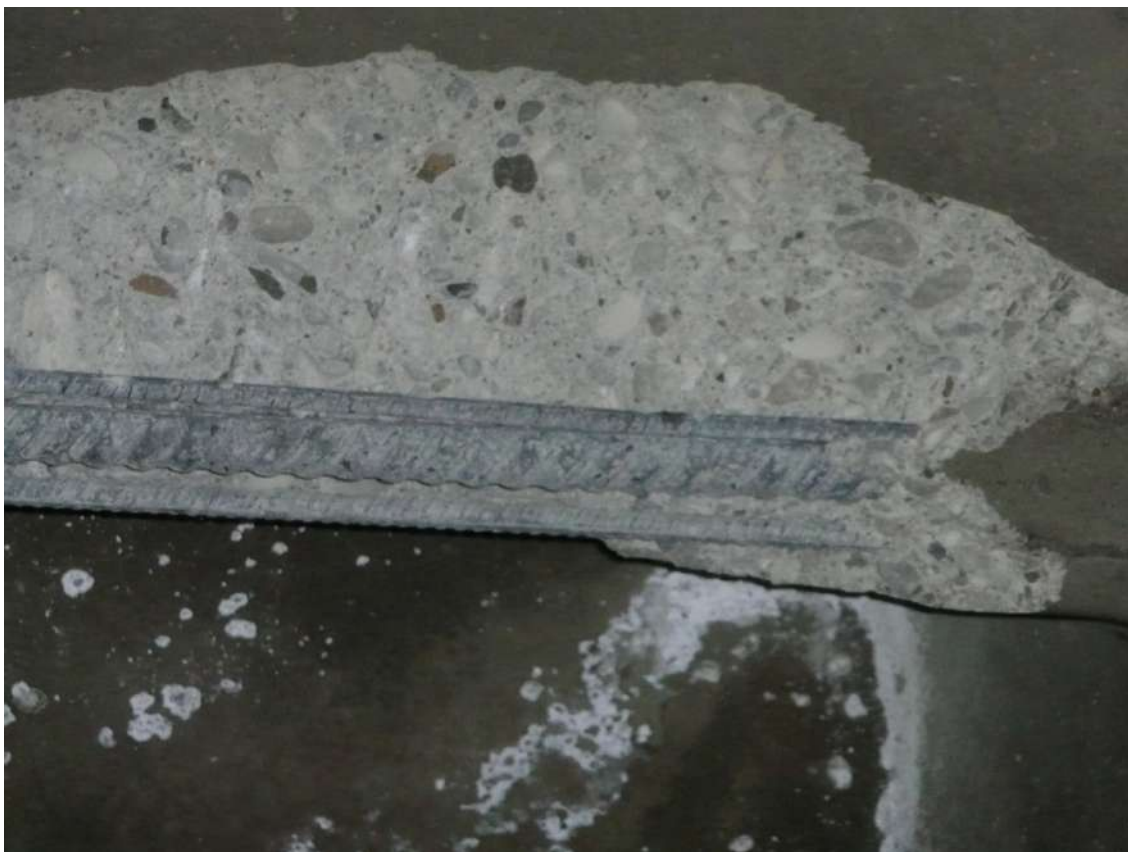
## CATA 9P

Projecte : 1D8+1D10+1D25

Real : 1D8+1D10+1D25

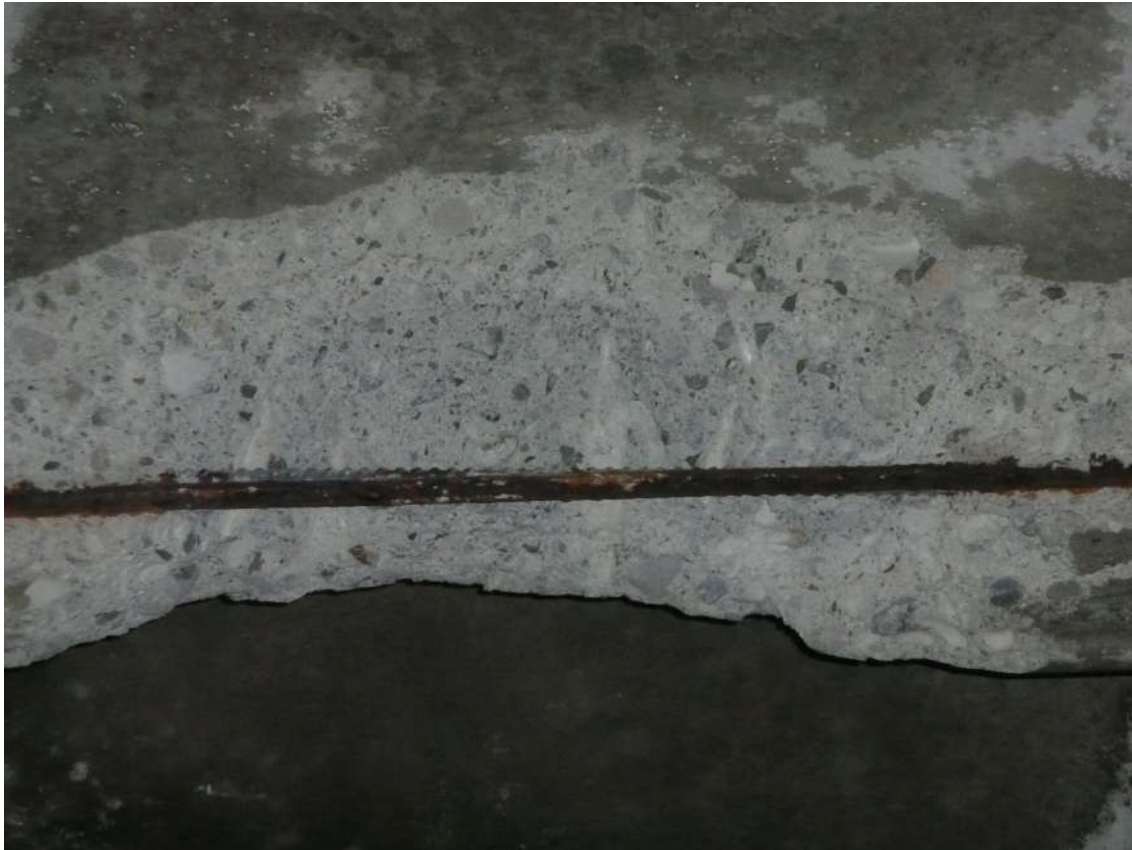
## CATA 10P

Projecte : 2D10

Real : [2D10 Comprovat in situ](#)

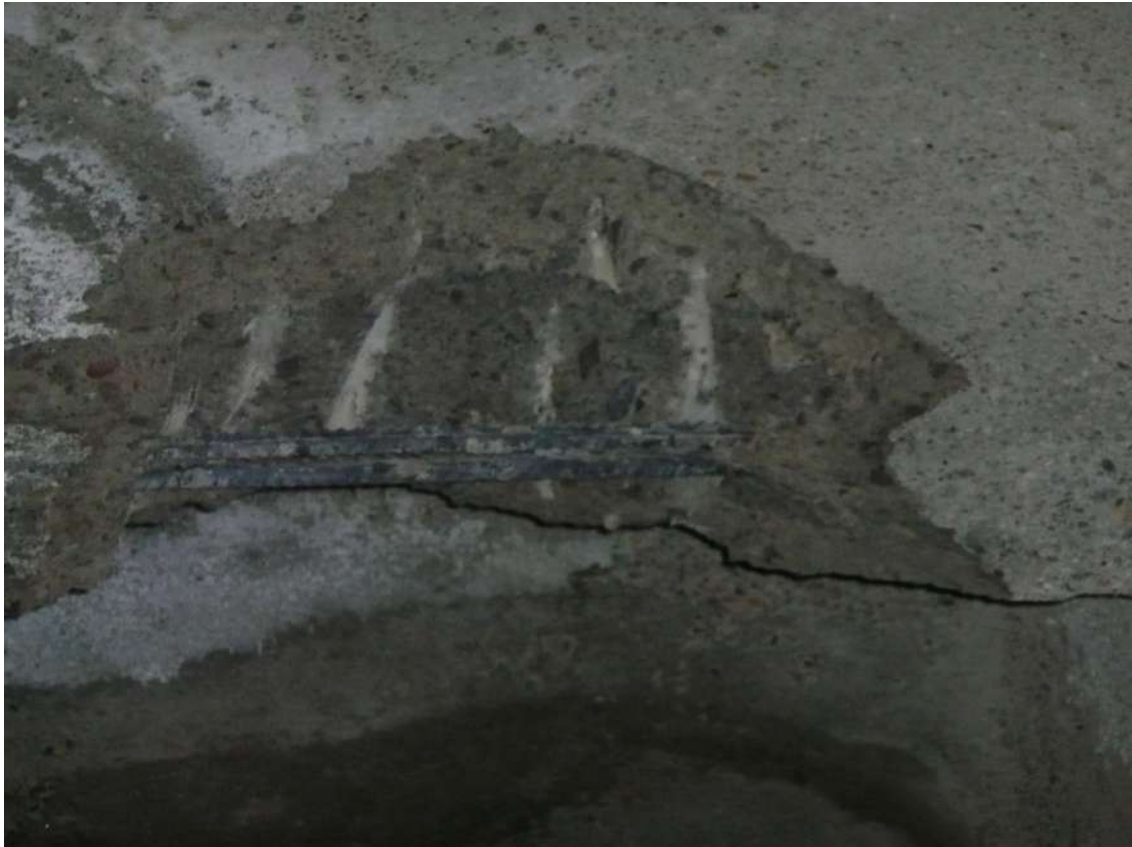
## CATA 11P

Projecte : 2D10

Real : [2D10 Comprovat in situ](#)

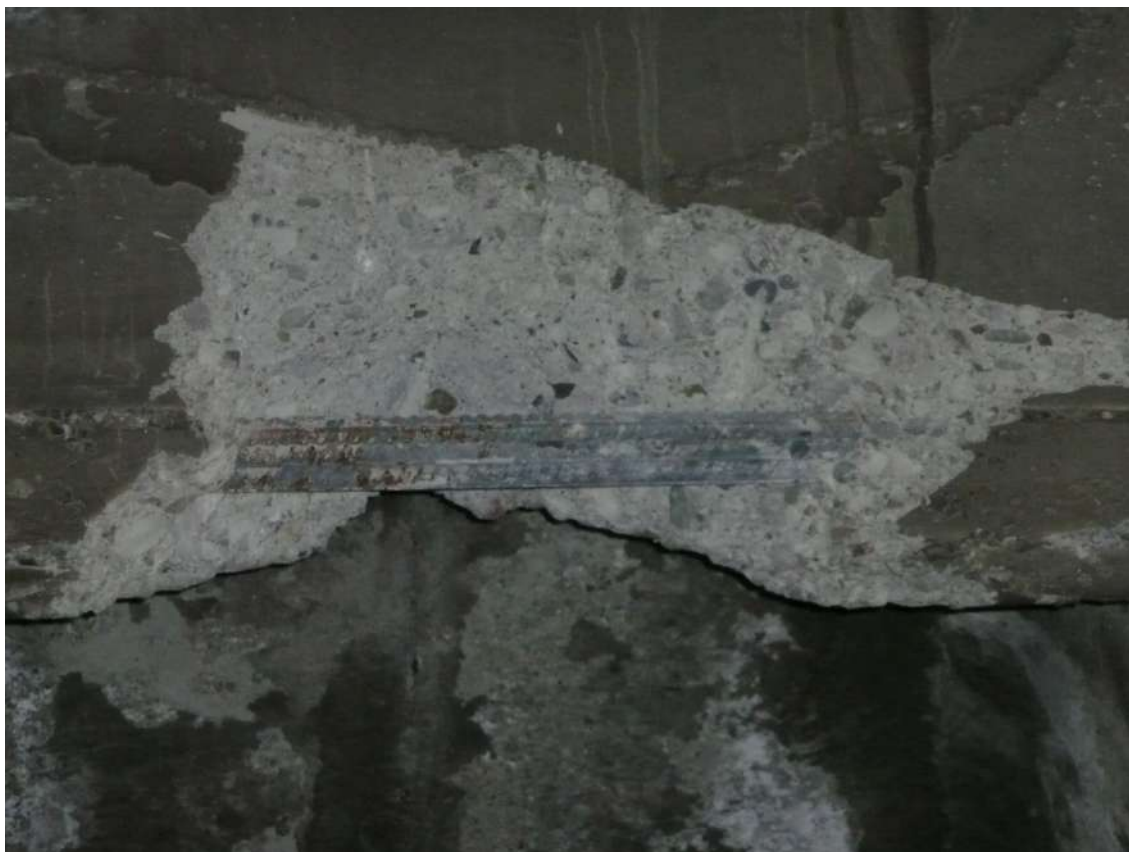
## CATA 12P

Projecte : 1D8+1D10

Real : 1D8+1D10

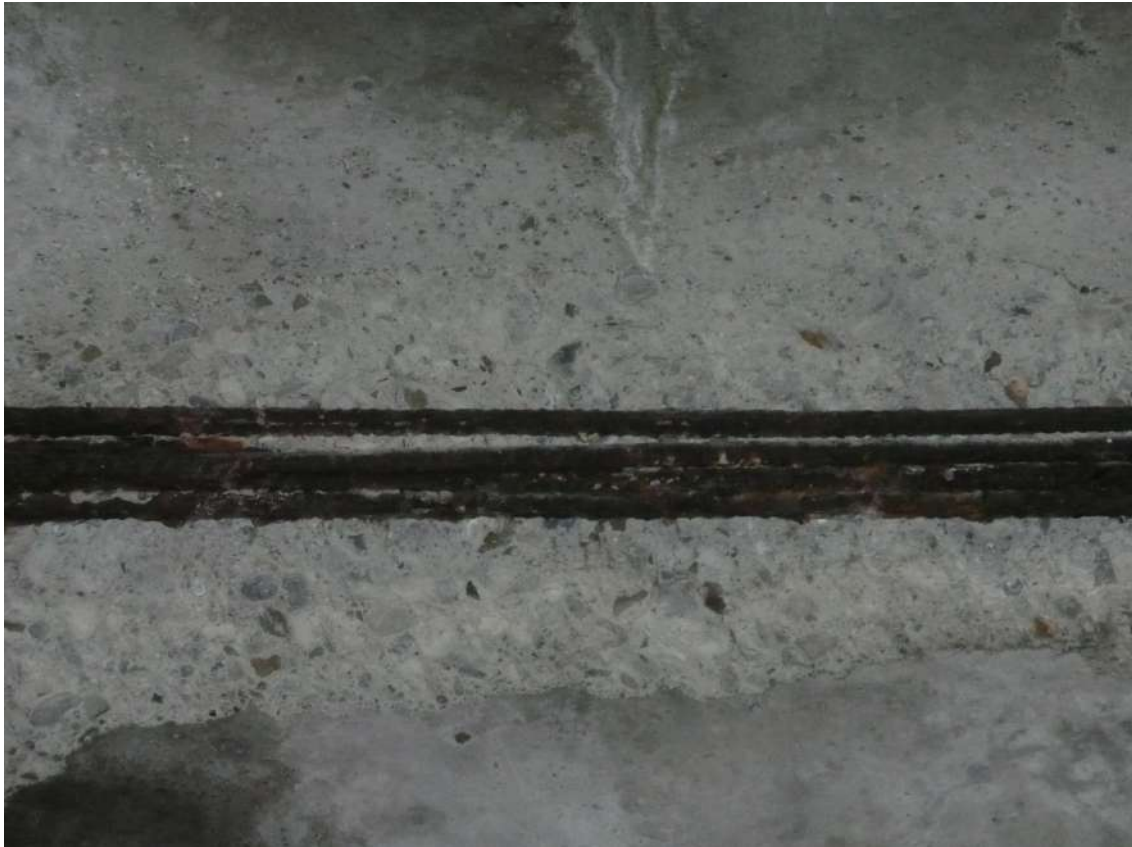
## CATA 16P

Projecte : 1D10+2D12

Real : [1D10+2D12 Comprovat in situ](#)

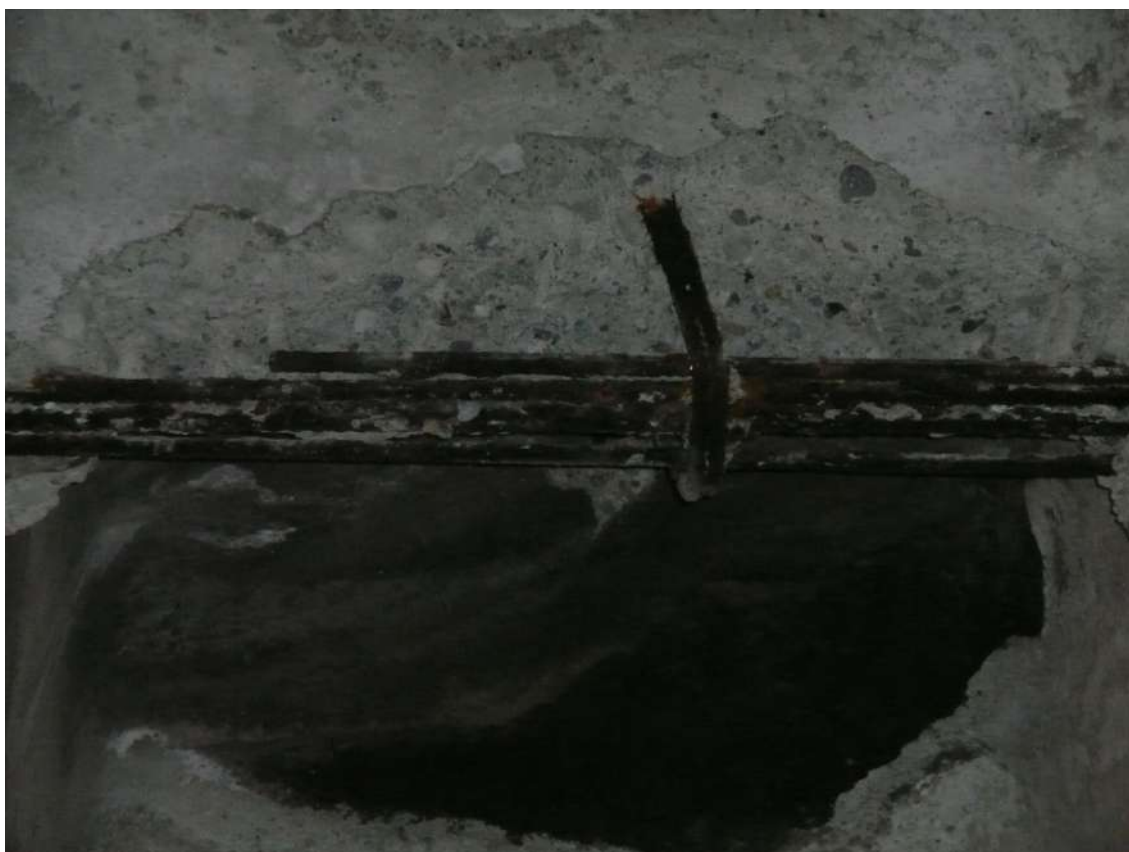
## CATA 17P

Projecte : 2D10+1D16

Real : 2D10+1D16 (Restes d'armat a tallants) Comprovat in situ

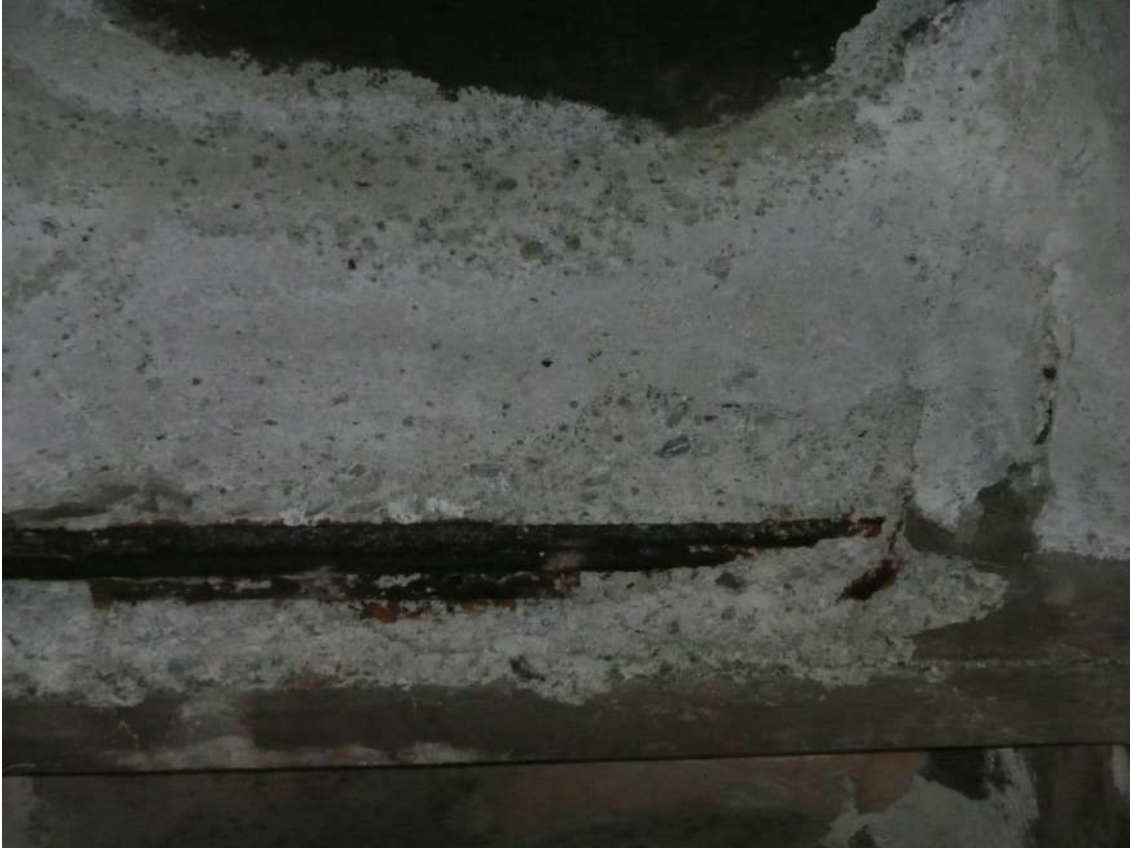
## CATA 18P

Projecte : 2D10+1D16

Real : -----

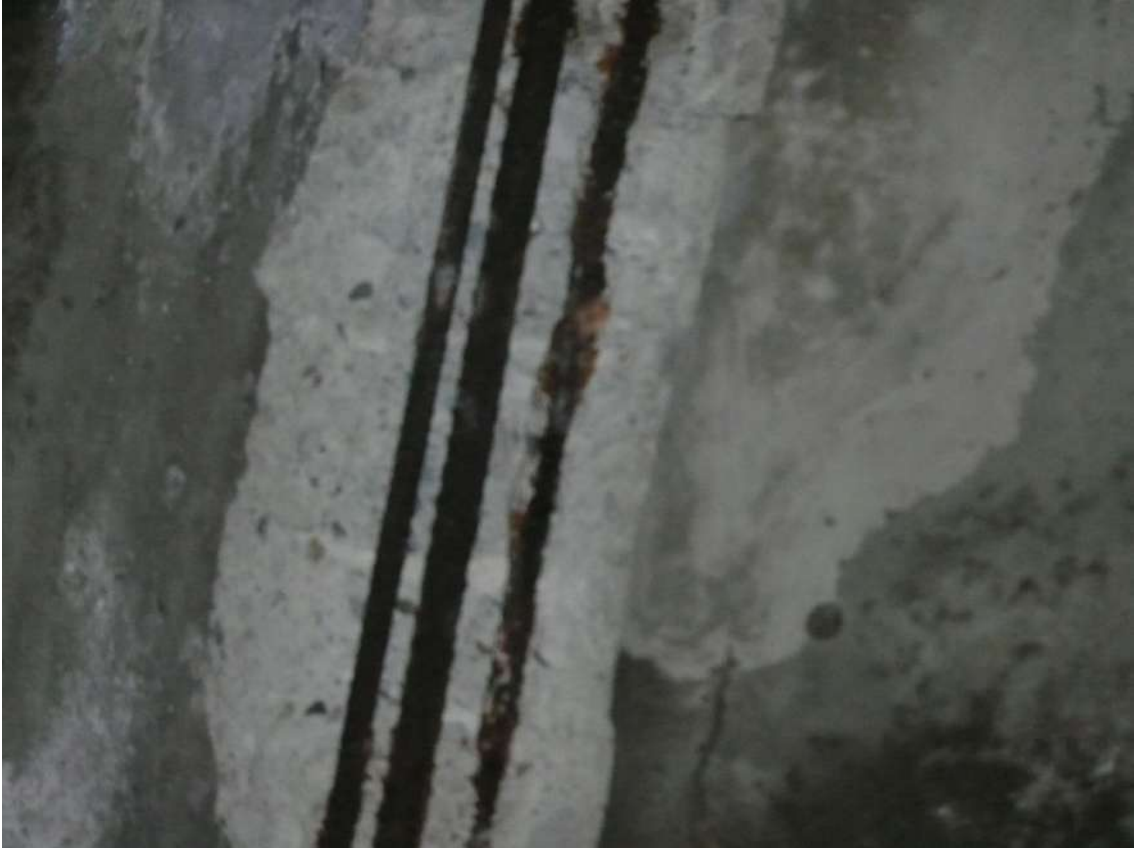
**CATA 19P**

Projecte : 2D10+1D12

Real : [2D10+1D12](#)

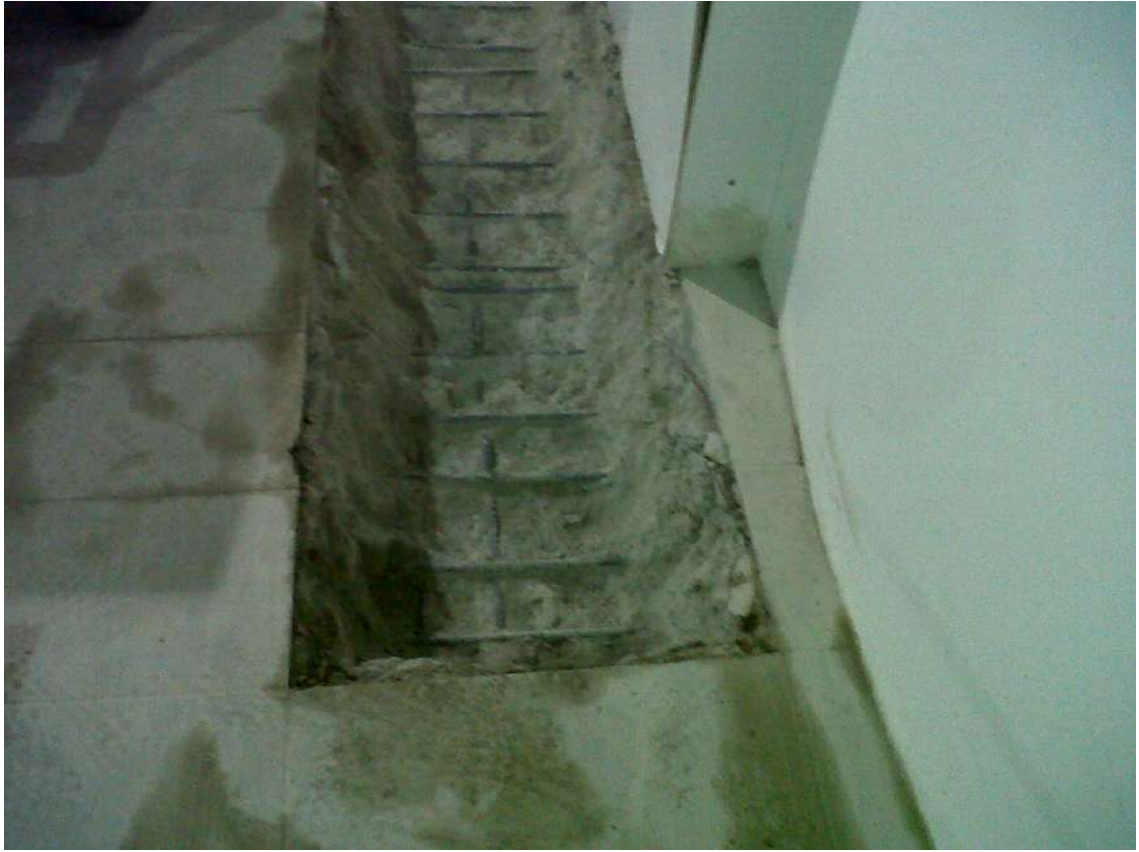
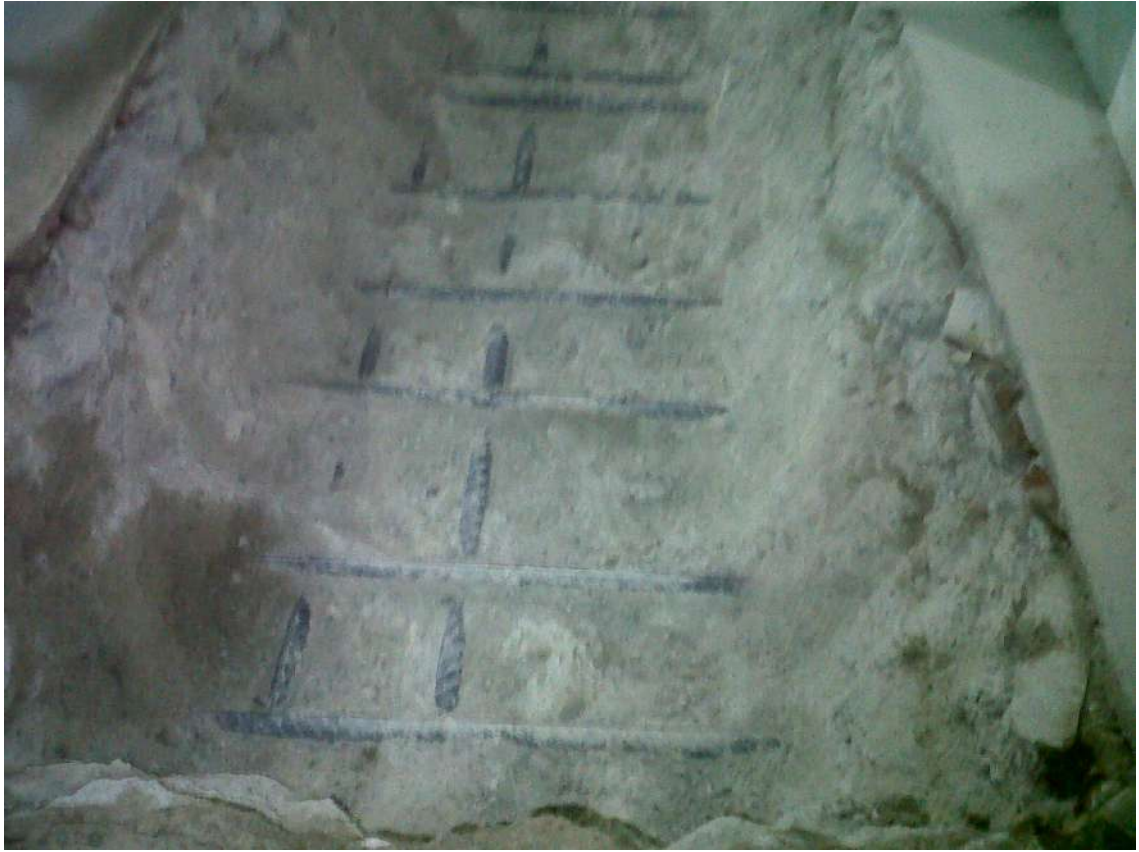
Es comprovén in situ, són correctes, hi ha D14.
