ANNEX 1: INVENTARI ESPORGUES

Aquest inventari és un recull de fitxes que contenen diversa informació, com la mida i la ubicació, dels arbres que cal esporgar.

Fitxes de les Unitats de Gestió d'Arbrat viari

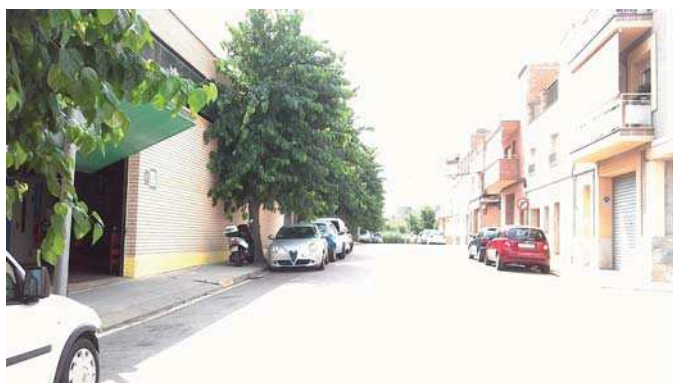
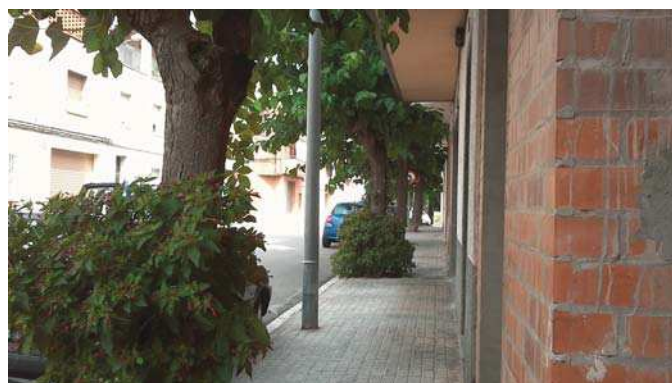
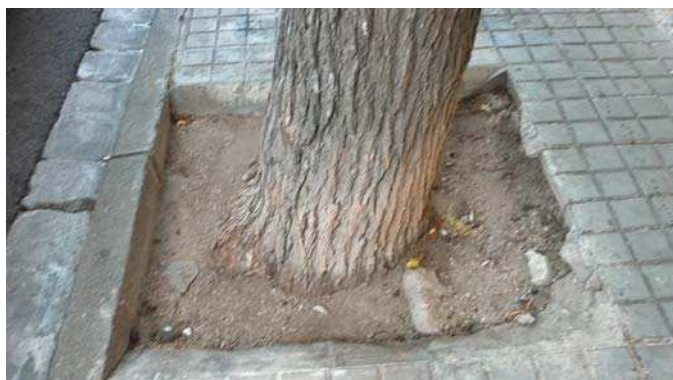
Nom de la UG	C/ Andalusia	Codi	AV002
--------------	--------------	------	-------

Diagnosi	Vorera de 2 metres i escocell de 1x1m.
----------	--

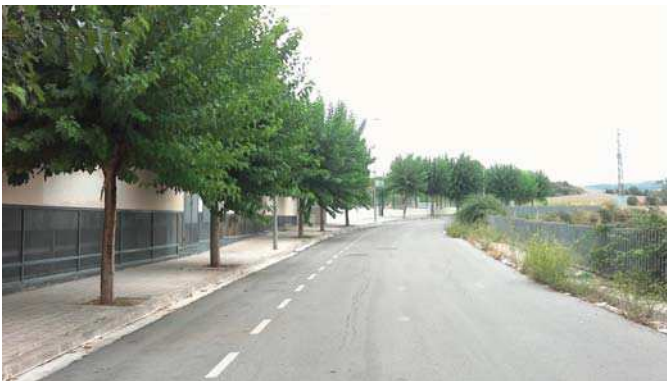
Nom de la UG	C/ de Pau Casals	Codi	AV004
--------------	------------------	------	-------

Vorera de 2,5m i escocell de 1x1m.

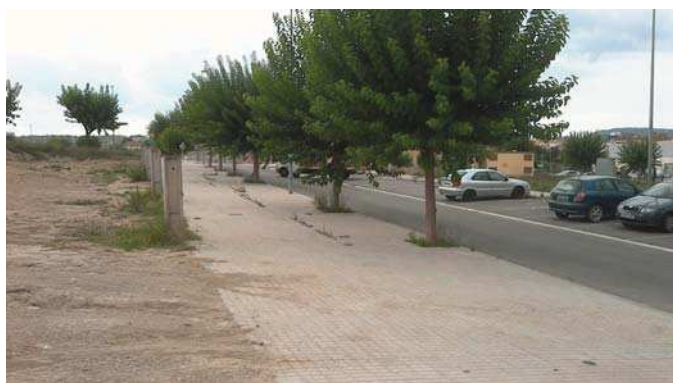
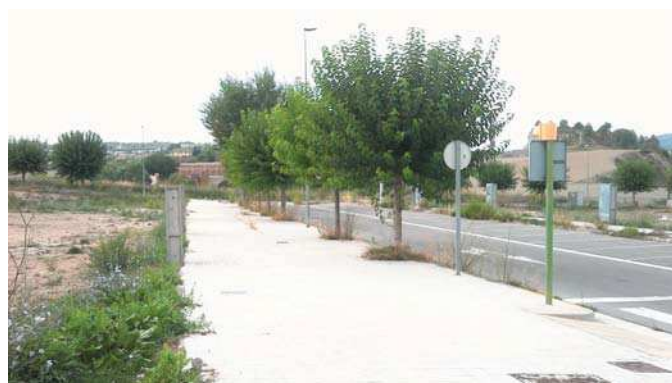
Diagnosi	Escocell de 1x1m.
----------	-------------------

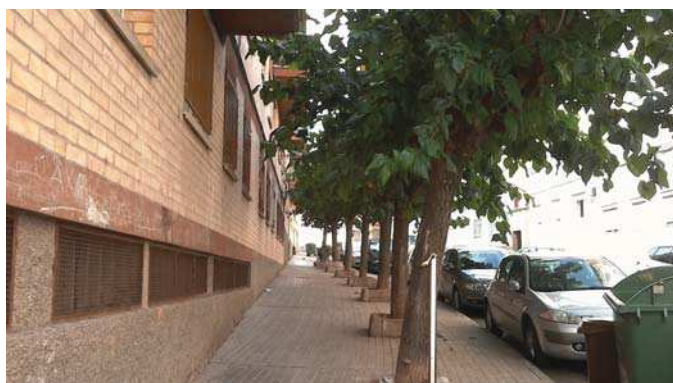
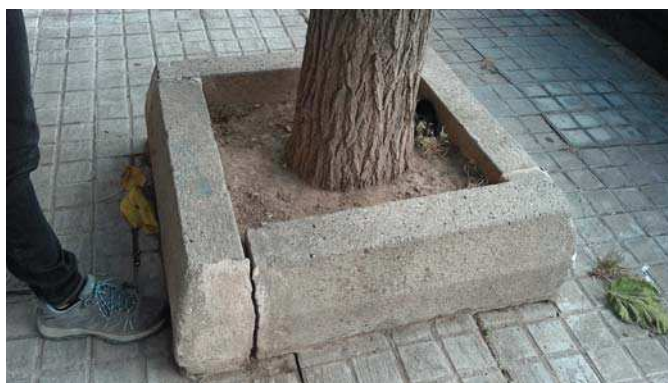
Escocell inadequat tant per la vorada que no deixa entrar l'aigua d'escorrentia com per el tamany.
--

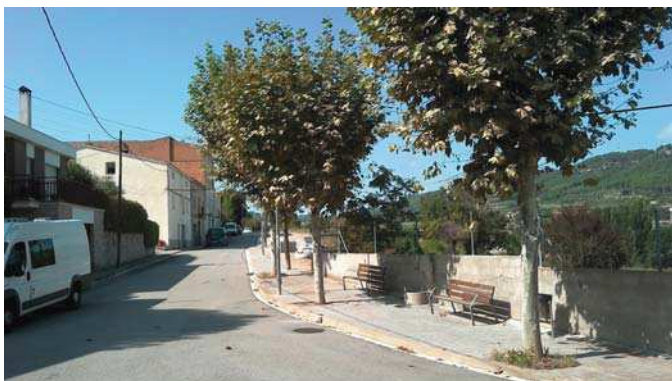
Escocell de 1x1m.

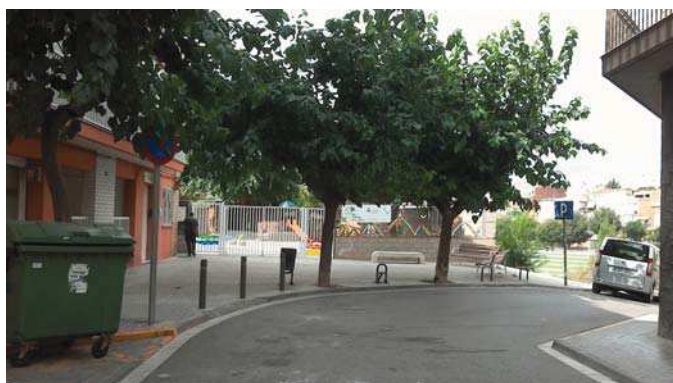
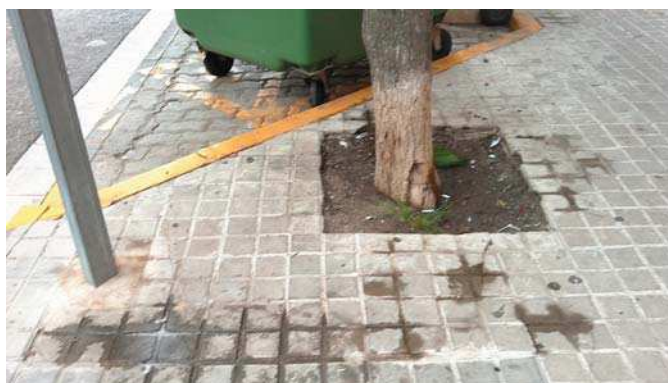
Diagnosi	Escocell de 80x80cm
----------	---------------------

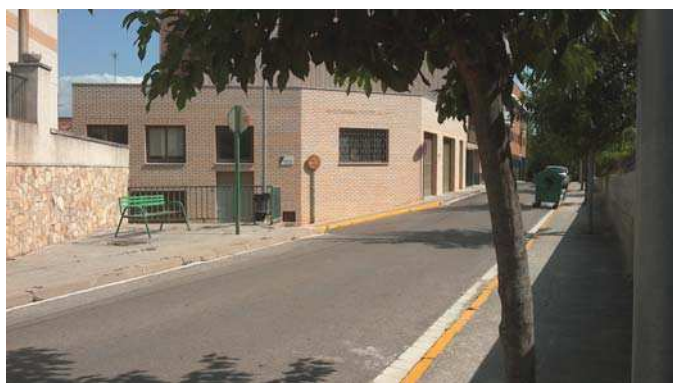
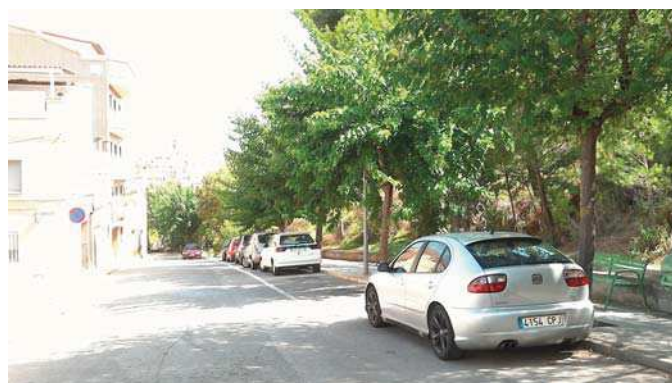
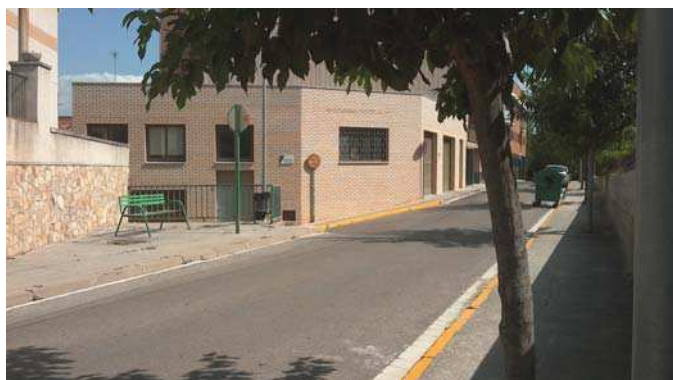
Diagnosi	Vorera de 1,5m i escocell de 60x60xm. Brots xupons.
----------	---

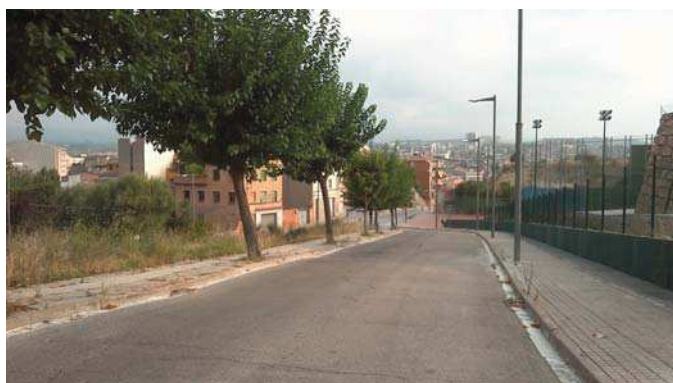
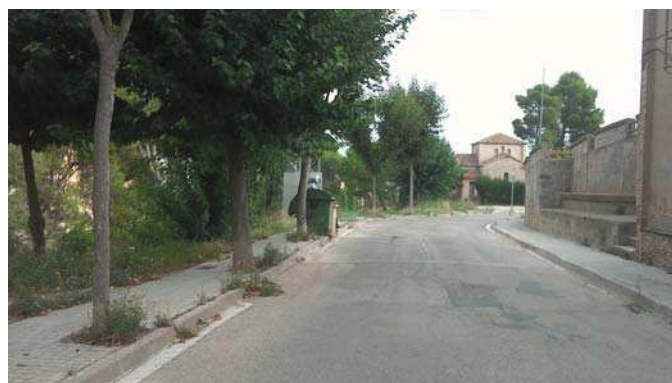
Paviment

Diagnosi	Escocells de 80cmx60cm i vorera de 2m.
----------	--

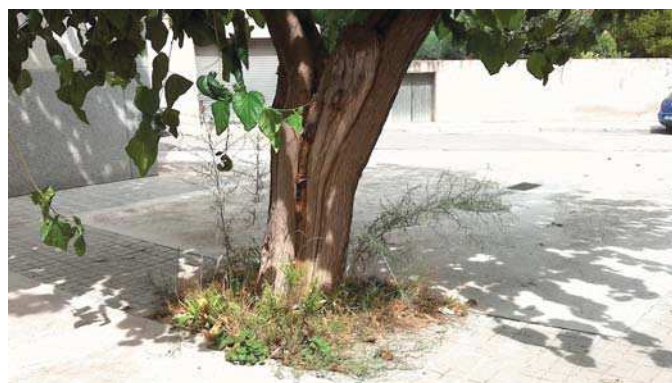
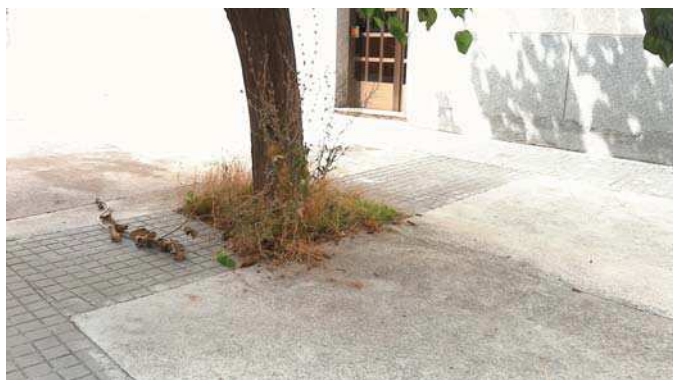
Herbàcies no desitjades en el escocell. Amplada de l'escocell de 1,2x1,2 m.

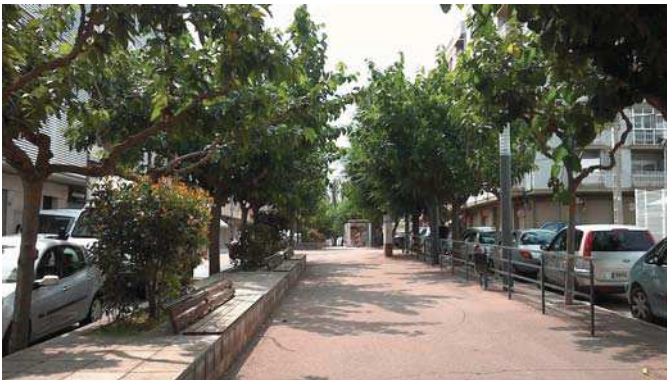
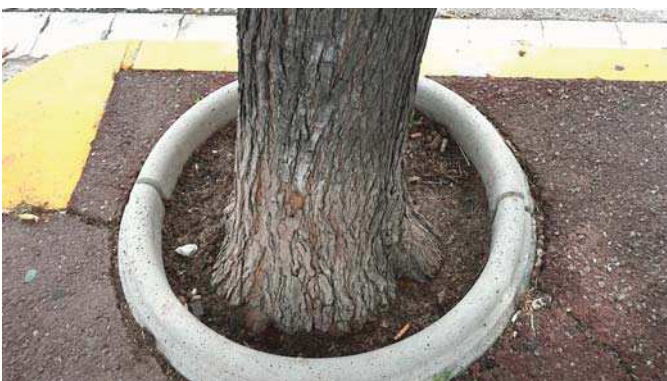
Diagnosi	Parterres de Fotínia. conflicte amb cable elèctric.
----------	---

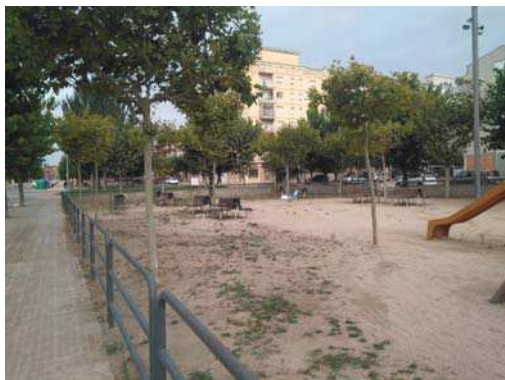
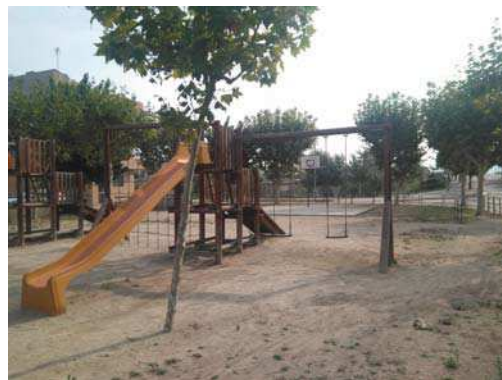
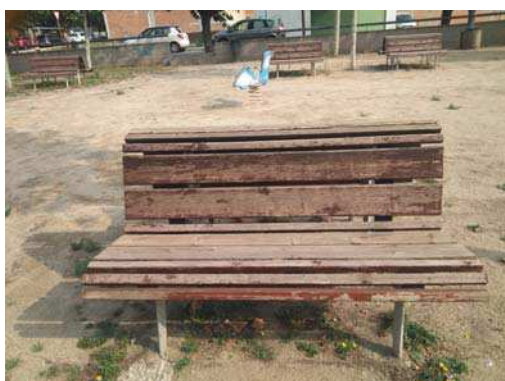
Diagnosi	Herbàcies no desitjades en el sauló i mobiliari deteriorat.
----------	---

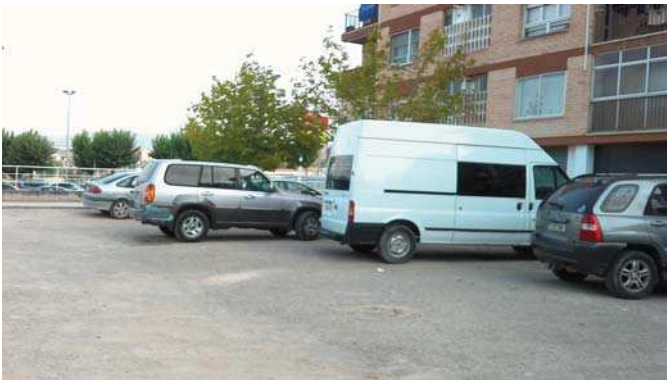
Diagnosi	Terreny amb xaragalls i arbrat deteriorat. Brossa en l'espai i talussos sense consolidar.
----------	---

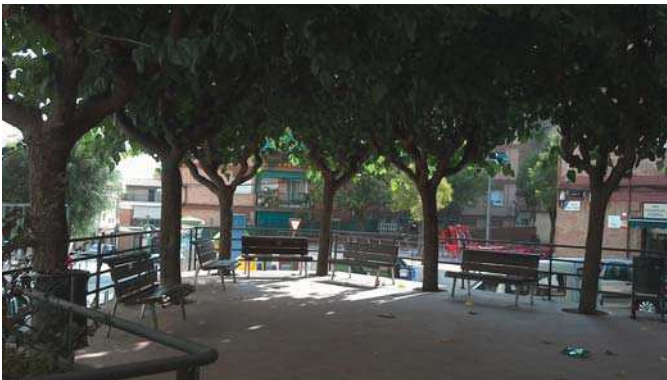
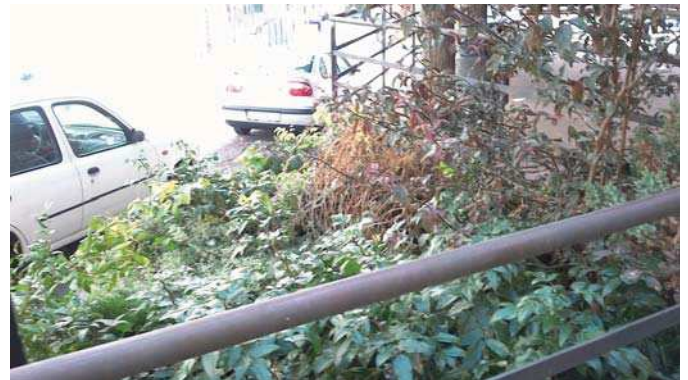
Diagnosi	Arbusts: Berberis aquifolium, Punica granatum i thuja sp. Escocell circular de 80 cm de diàmetre.
----------	---

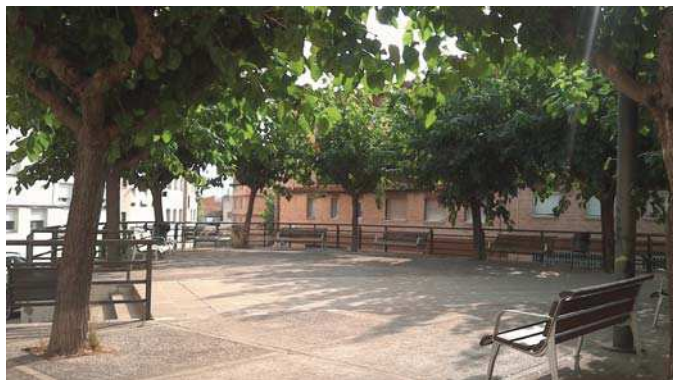
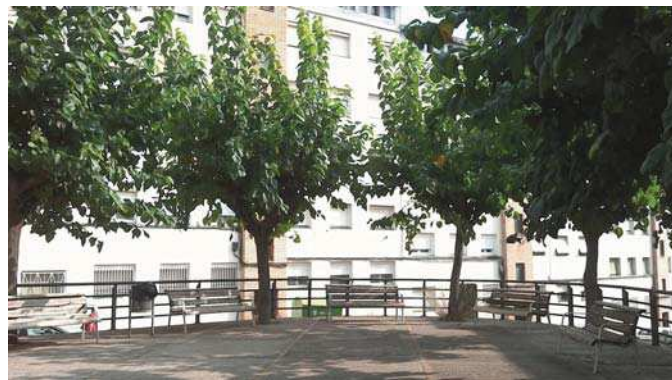
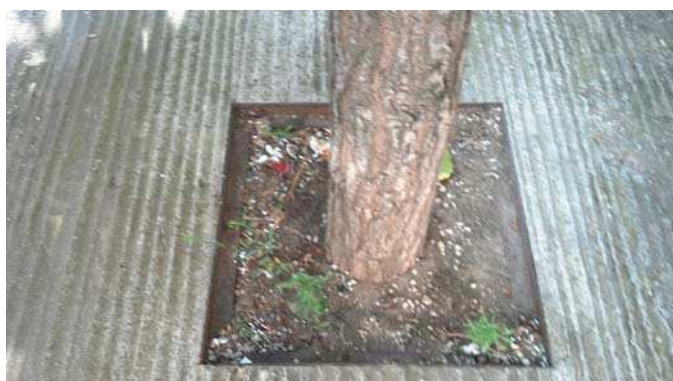
Diagnosi	Escocells quadrats de 60x60cm
----------	-------------------------------

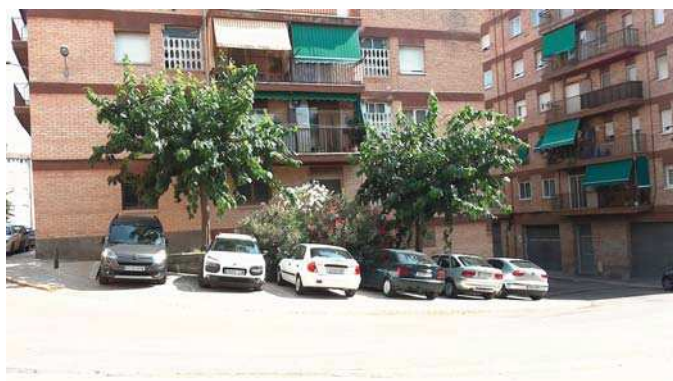
Diagnosi	Escocells de 60x60cm.
----------	-----------------------

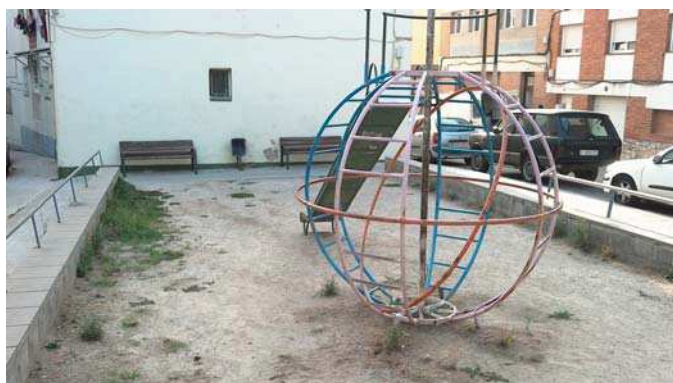
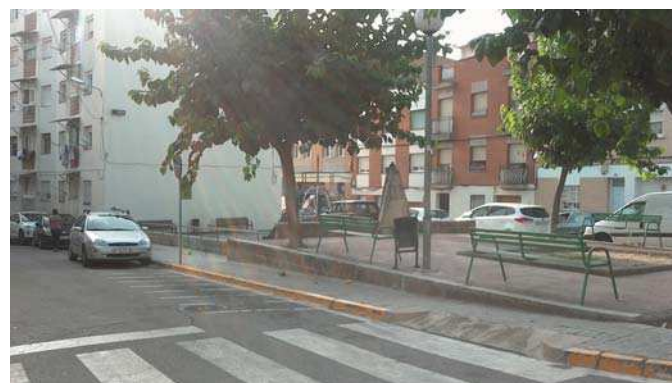
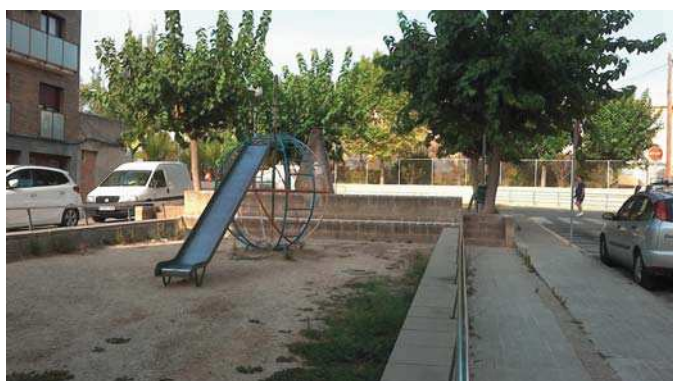
Diagnosi	Herbàcies no desitjades en el sauló.
----------	--------------------------------------

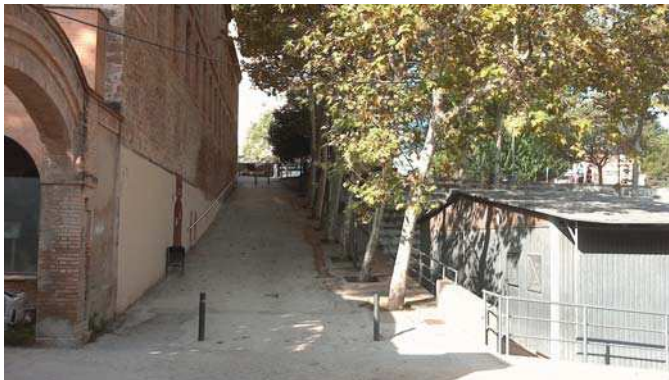
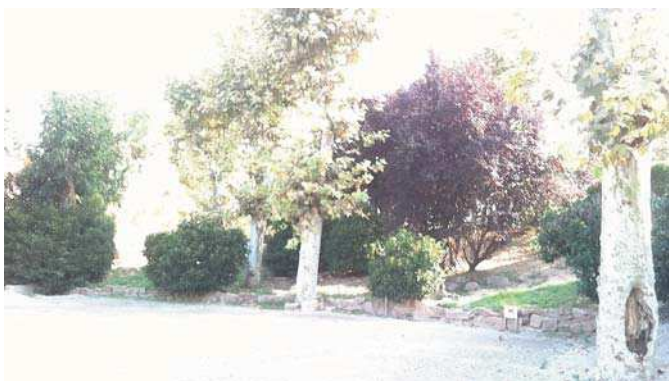
Diagnosi	Els freixes estan en escocells compostats per pneumàtics de cotxe. Tanca vegetal en molt mal estat (morta) de pittosporum. Parterres amb Viburnum, Syringa...
----------	---

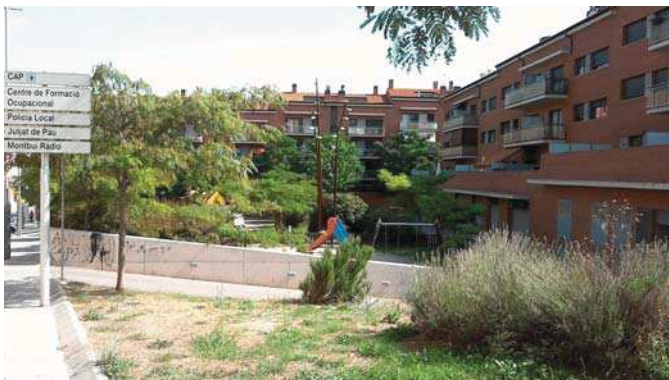
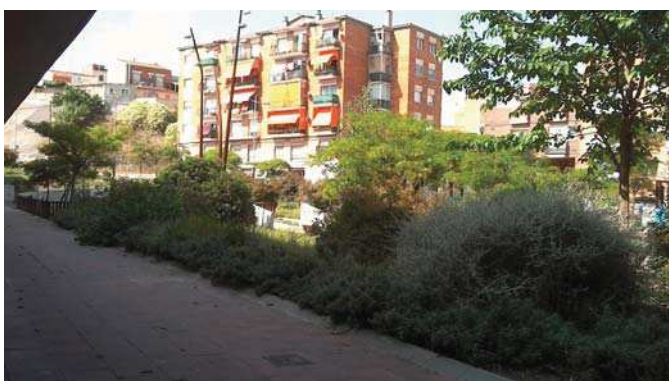
Diagnosi	Herbàcies no desitjades en el sauló i mobiliari deteriorat.
----------	---

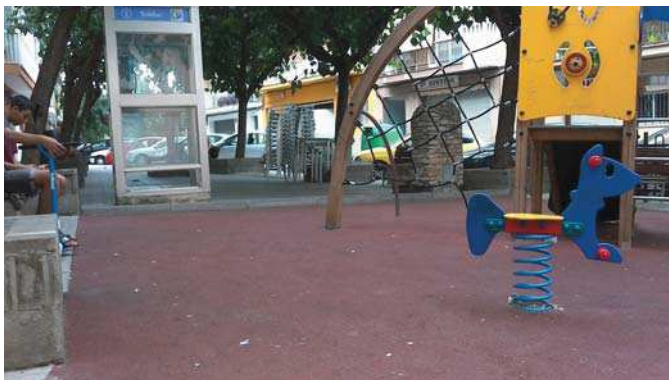
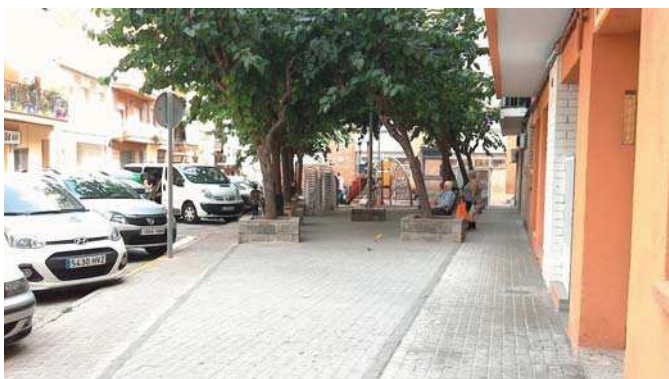
Diagnosi	Reixes metàliques en els escocells. Carpòfors en moltes de les moreres de l'espai.
----------	--
