PLEC DE CONDICIONS TÈCNIQUES PER A LA CONTRACTACIÓ  
DEL SERVEI DE GESTIÓ DEL VERD URBÀ DE VIC I EL CONTROL DE  
QUALITAT DE LA SEVA EXECUCIÓ

ANNEX II. FITXES **DE L'INVENTARI D'ESPAIS VERDS I JARDINERES (LOT 1)**  
(Annex II de XVII)

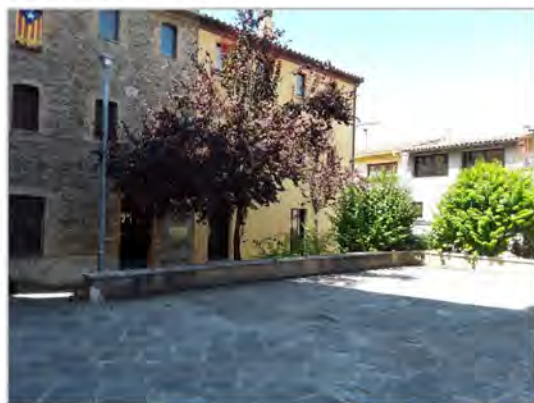
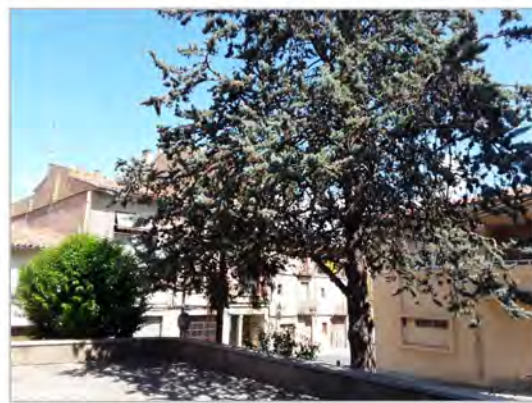
En general el seu estat es correcte pero els arbres es tronben en mal estat.

Substitució dels 4 arbres per un altra espècie amb floració o color de fulla interessant.

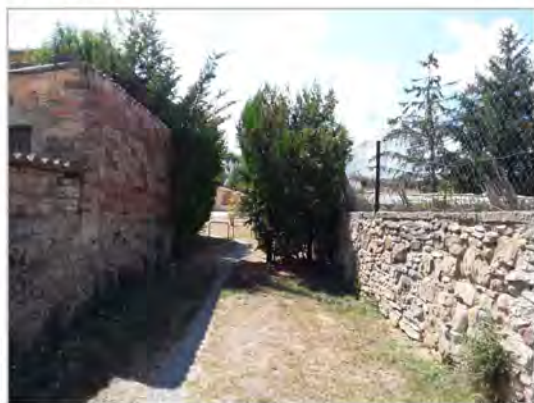
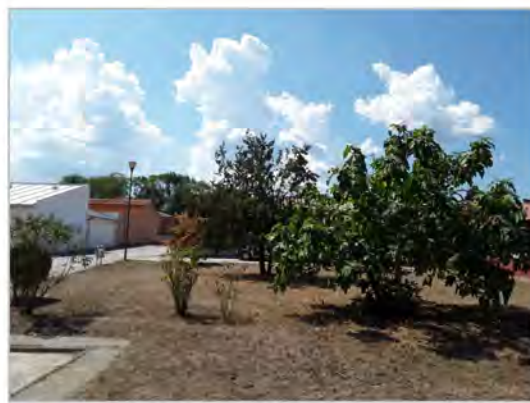
No hi ha un ús clar de l'espai. L'aspecte és de deixadesa.

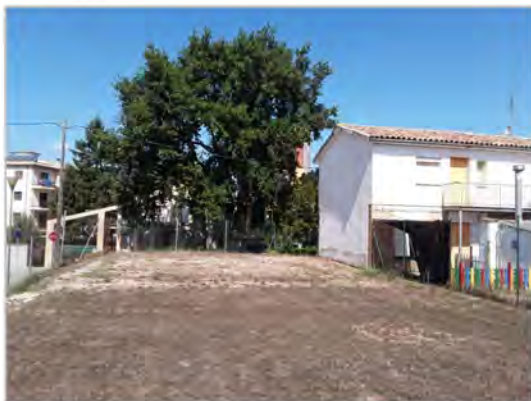
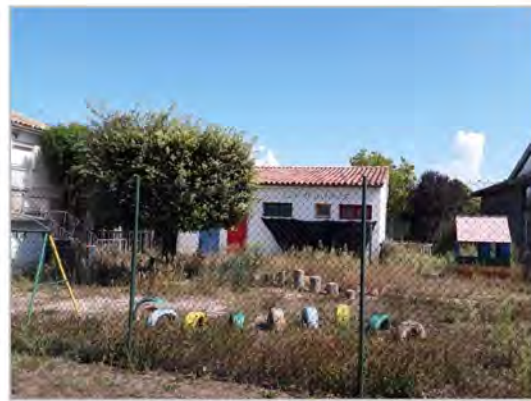
Espai amb aspecte de deixadesa i sense una funció clara.

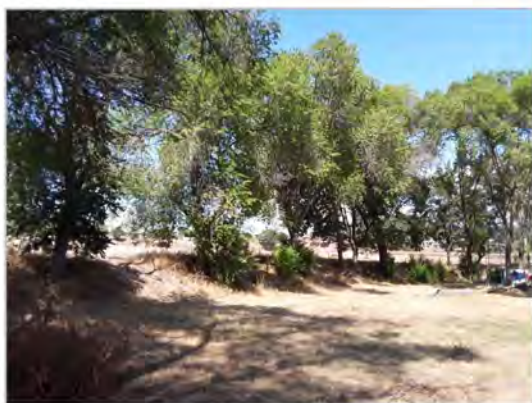
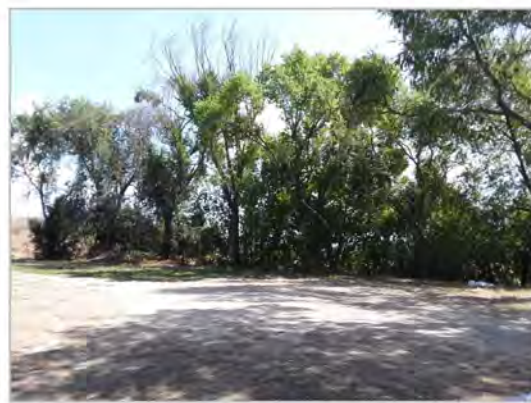
Espai d'oportunitat per esdevenir en un veritable lloc per als esports i el lleure encara que la situació actual està lluny d'aquest objectiu.

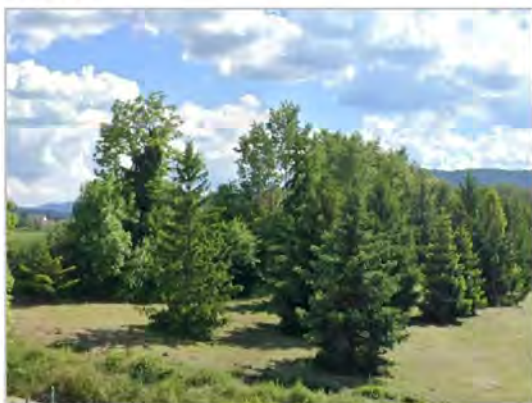
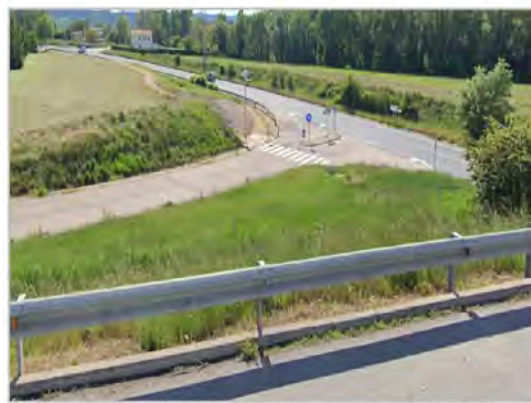
Zona verda catalogada com parc però que no té cap funcionalitat com tal. Espai relacional amb la vialitat.

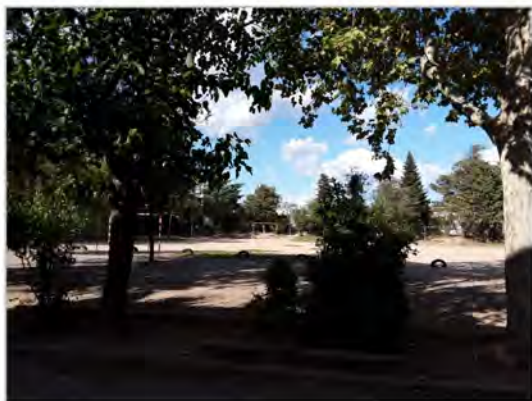
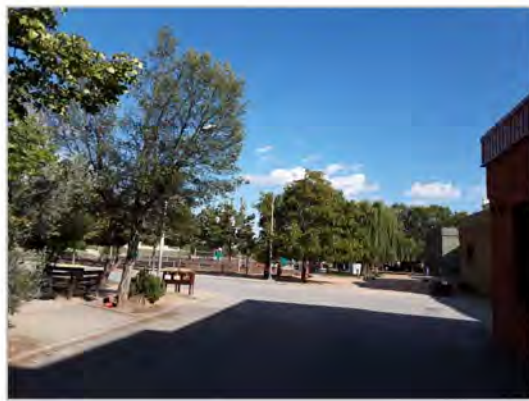
Pati d'escola amb arbrat alterat i disseny desfasat. Les metodologies actual d'ensenyament han d'estar també lligades al pati.

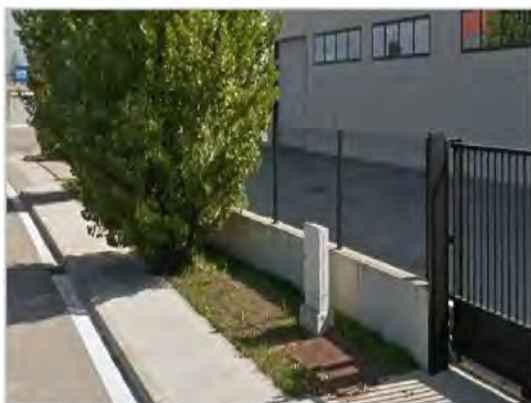
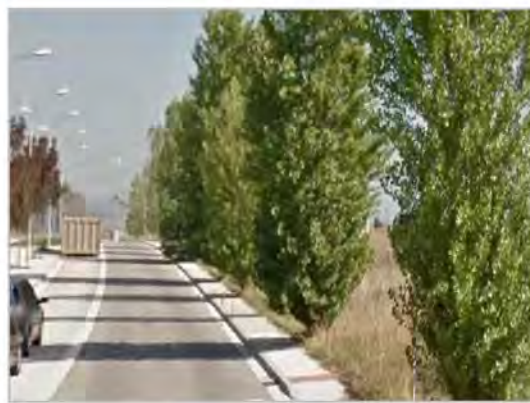
Correcte. Superfície permeable que actua com escocell corregut.

Continuar amb el manteniment actual.

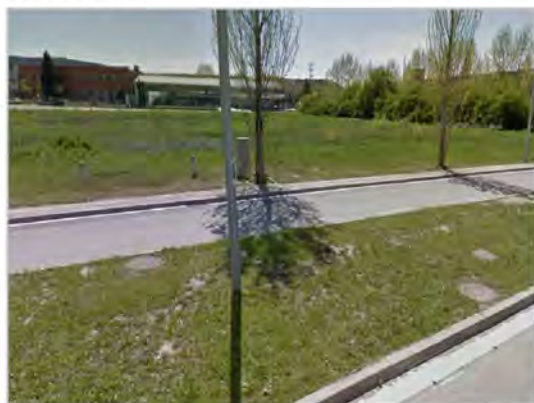
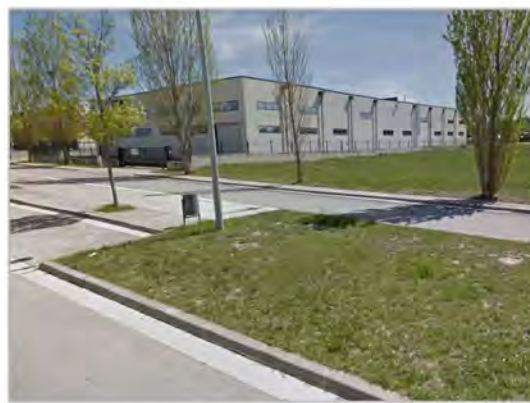
L'espai compleix la seva funció.

Implementació de gestió diferenciada.

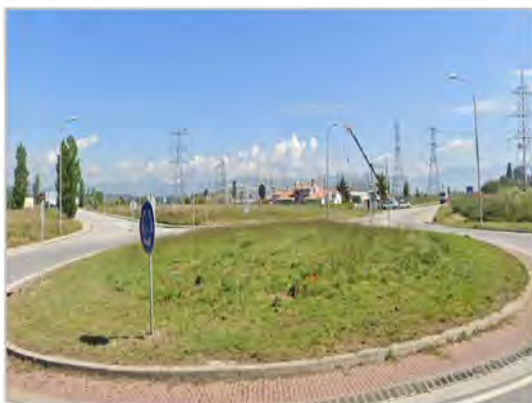
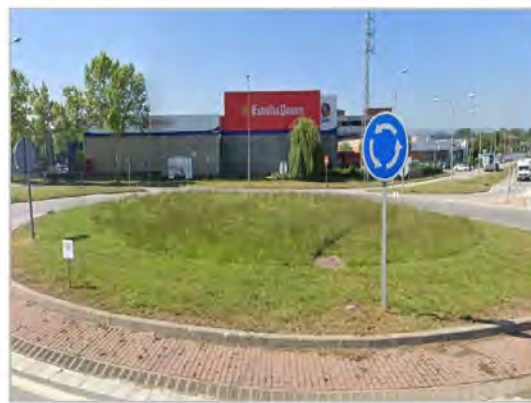
Rotonda sense vegetació i poques necessitats de manteniment.

Continuar amb la gestió diferenciada.

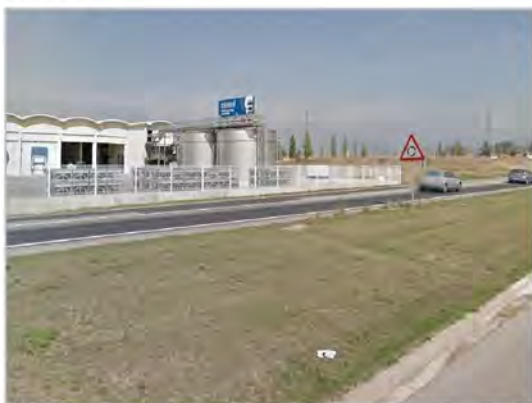
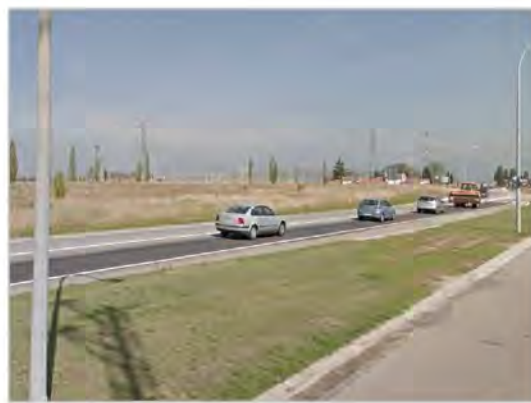
L'espai compleix la seva funció.

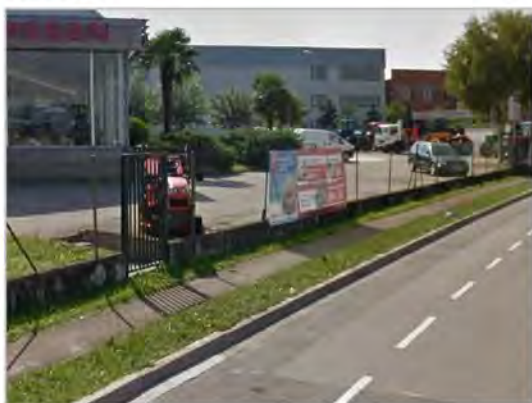
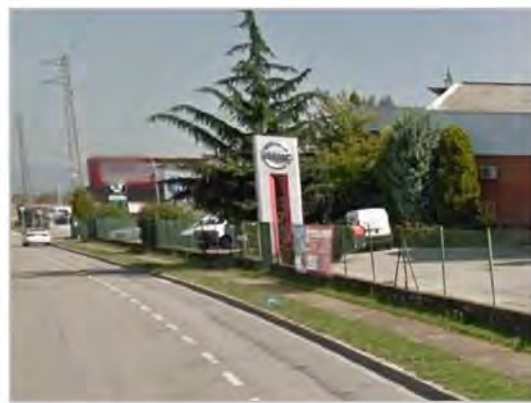
Correcte.

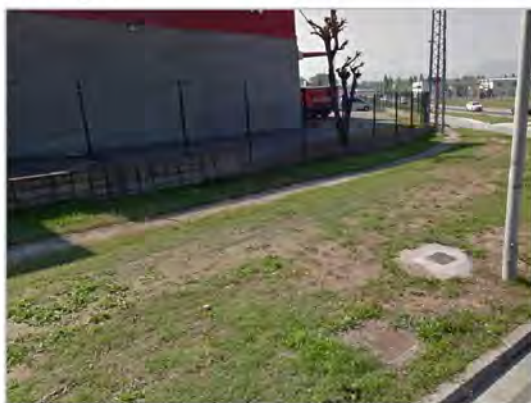
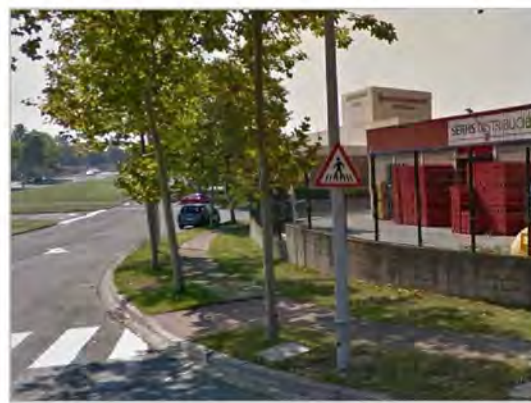
L'espai compleix la seva funció.

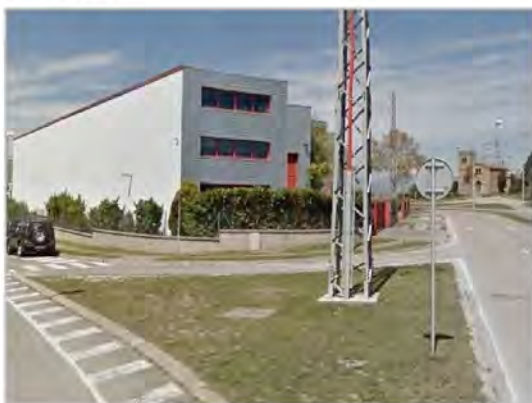
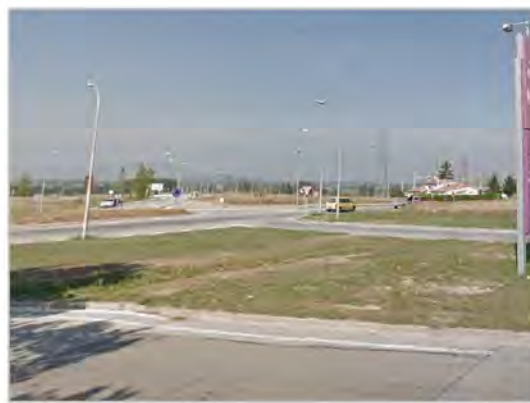
Correcte.

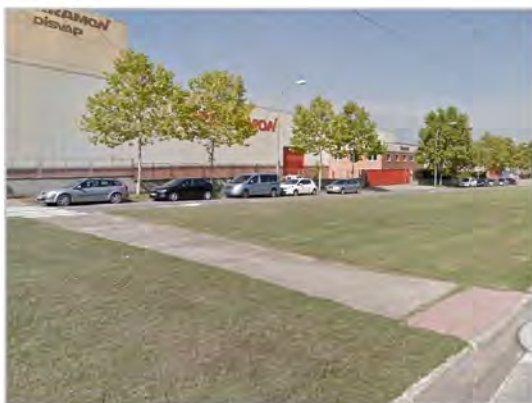
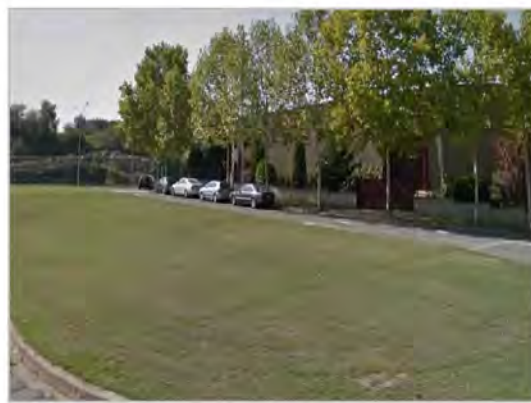
Mitjana de grans dimensions amb un aspecte correcte.

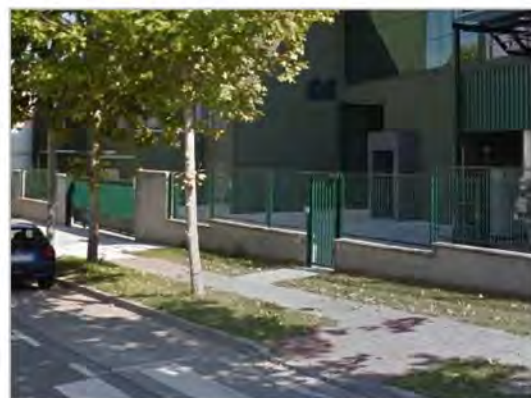
Correcte. Superfície permeable que actua com escocell corretut.

Continuar amb el manteniment actual.

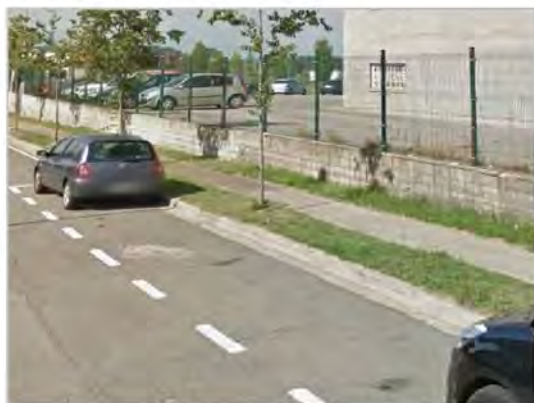
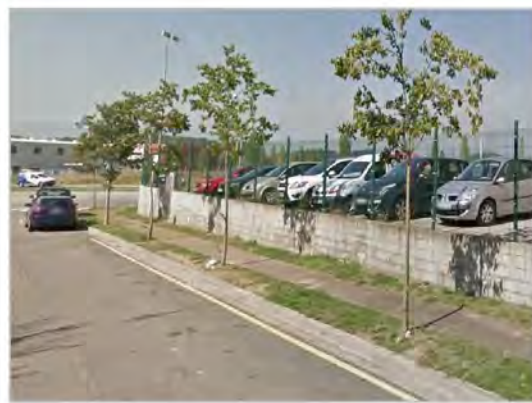
Correcte. Superfície permeable que actua com escocell corregut.

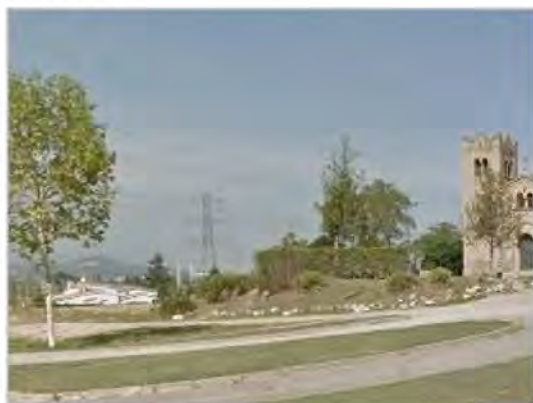
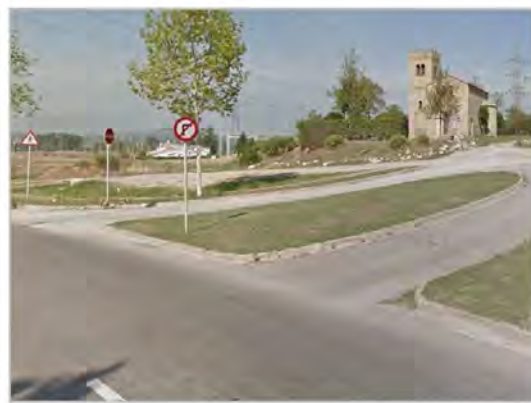
Correcte.

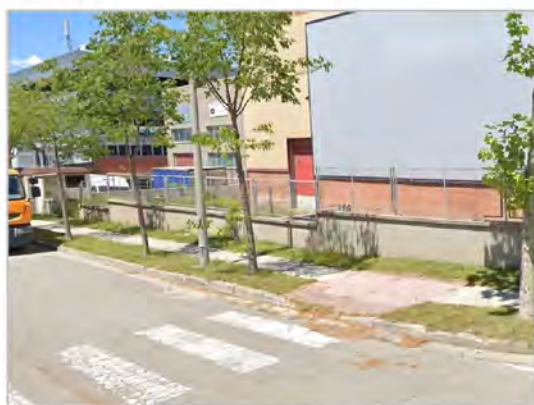
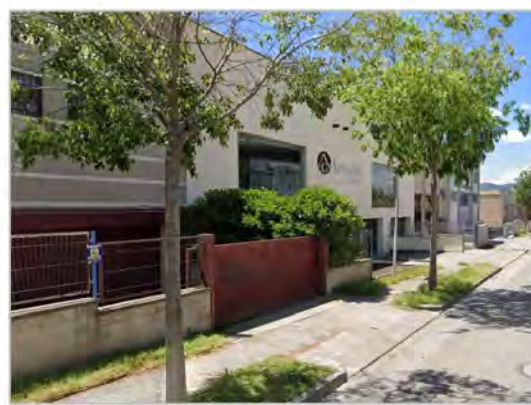
Correcte. Superfície permeable que actua com escocell corregut.

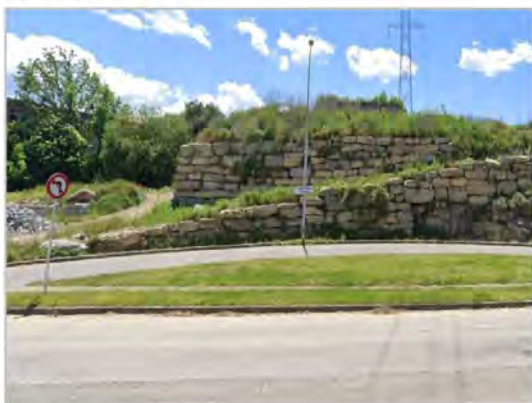
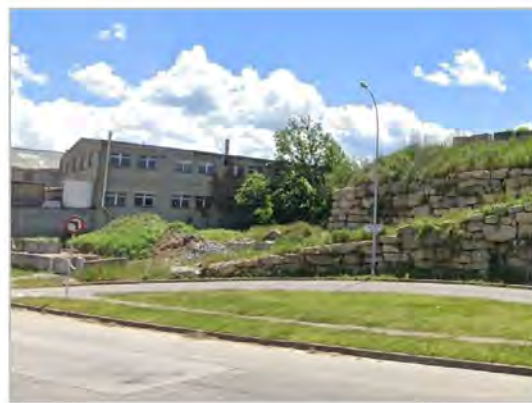
Correcte. Superfície permeable que actua com escocell corregut.

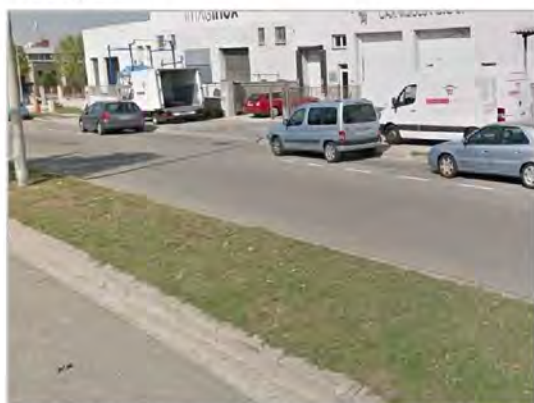
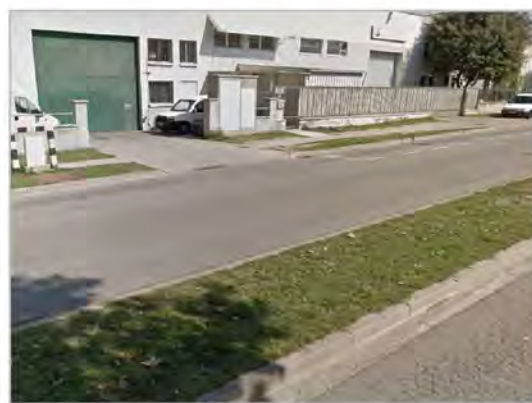
Correcte.

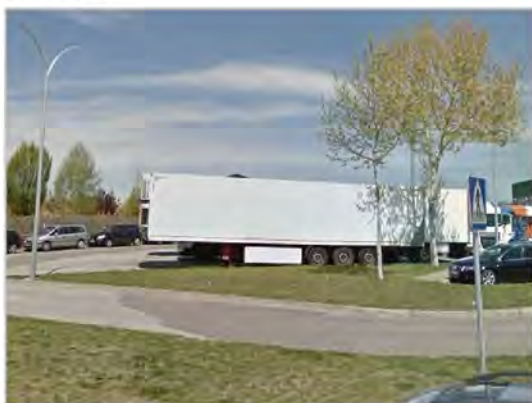
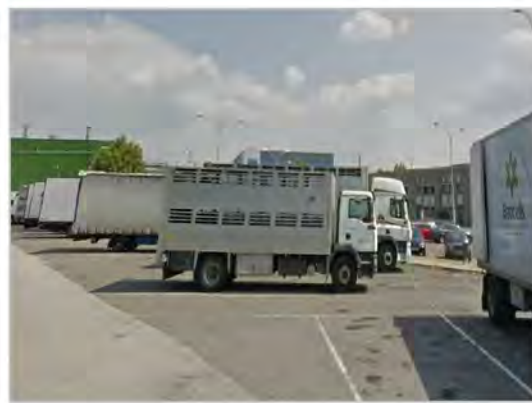
Presència de moltes baixes d'arbres.

Reposició de les 38 baixes amb Koelreuterias paniculatas.

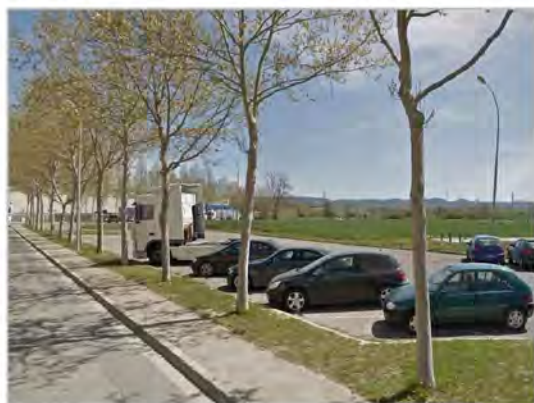
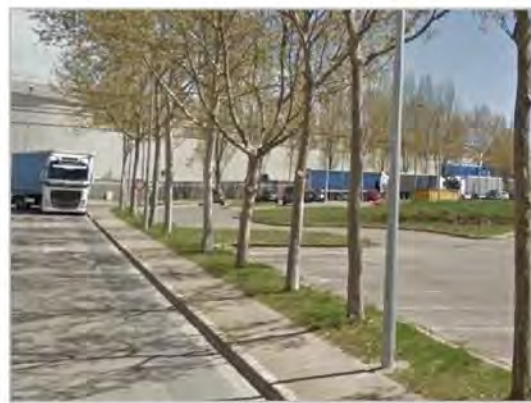
| soques | 0 | morts | 0 | buits | 4 | TOTAL | 4 |

L'espai compleix la seva funció.

Reposició de les 4 baixes amb Platanus x acerifolia.

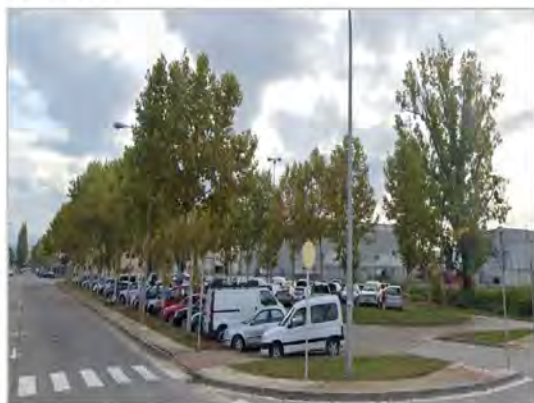
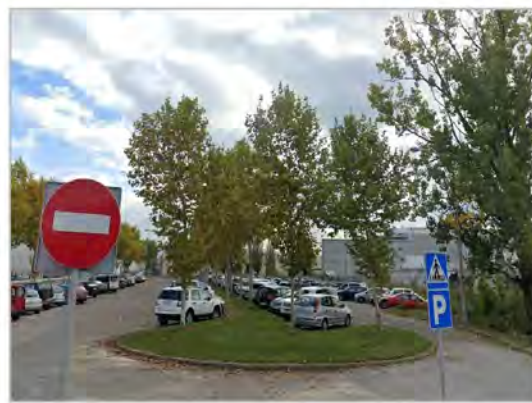
| soques | 0 | morts | 0 | buits | 3 | TOTAL | 3 |

L'espai compleix la seva funció.

Reposició de les 3 baixes amb Platanus x acerifolia.

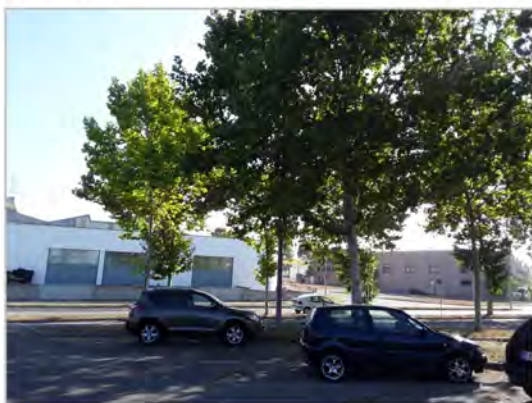
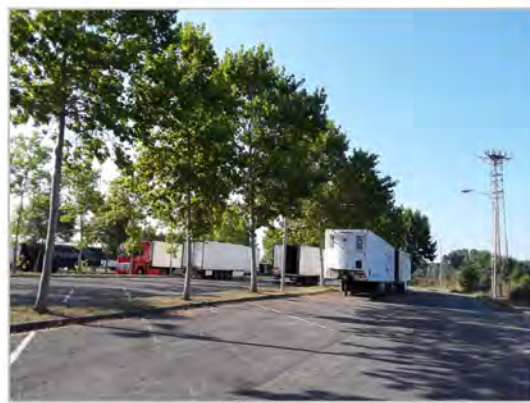
L'espai compleix la seva funció encara que falta arbrat.

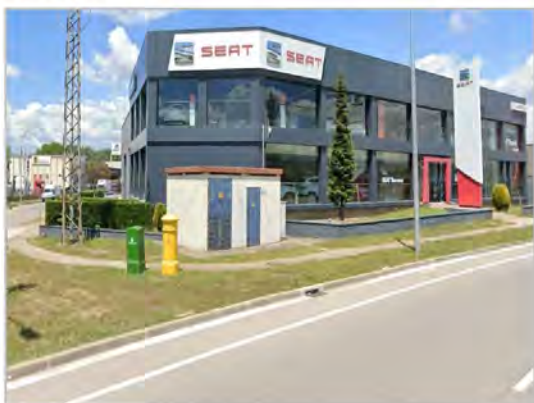
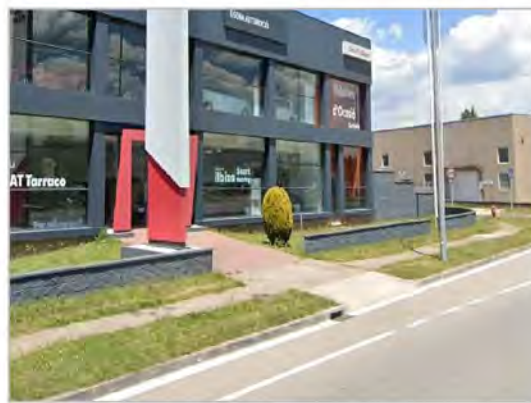
L'espai compleix la seva funció encara que falta arbrat.

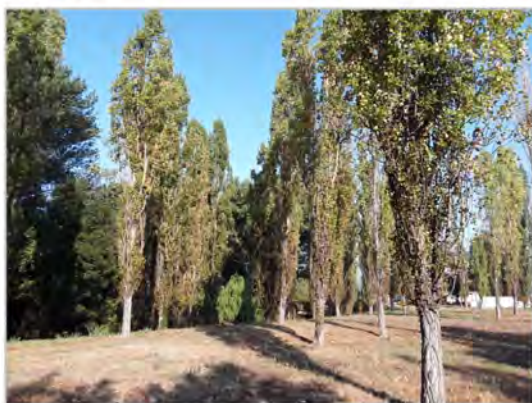
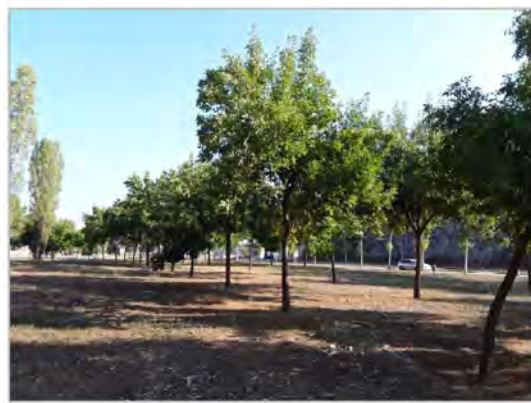
Aconsegueix donar una imatge verda encara que el seu aspecte és millorable.

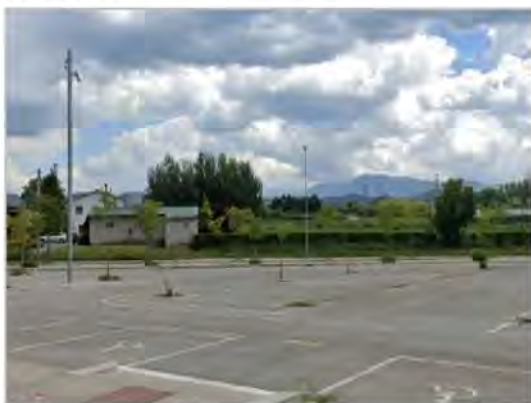
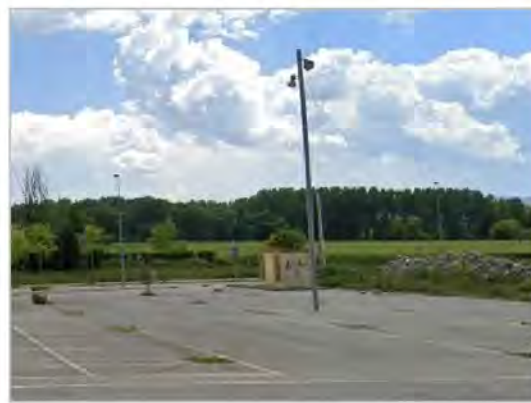
Funcionalment és correcte però manca molt arbrat.

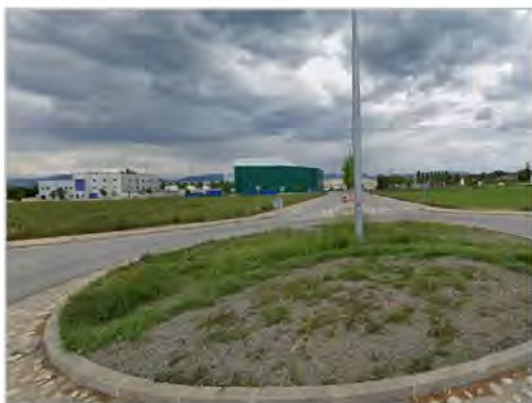
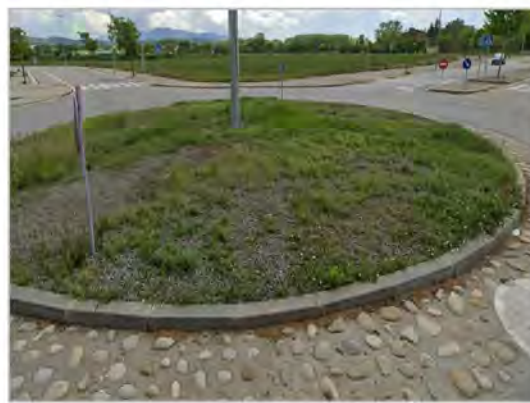
Rotonda paisatgísticament poc interessant amb aspecte de deixadesa.

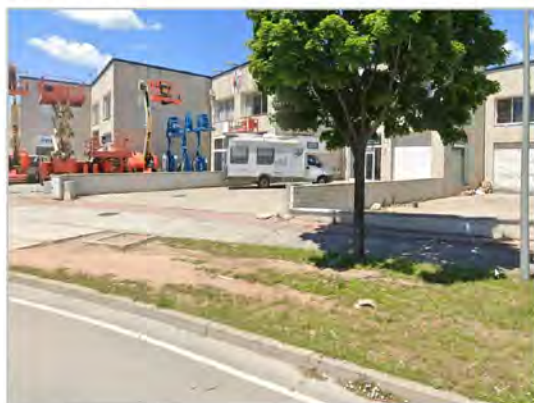
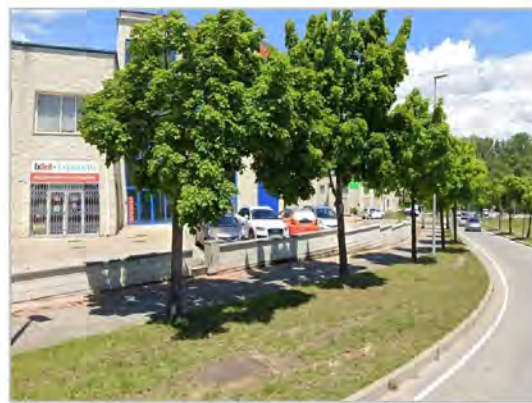
Correcte. Superfície permeable que actua com escocell corregut.

Continuar amb el manteniment actual.

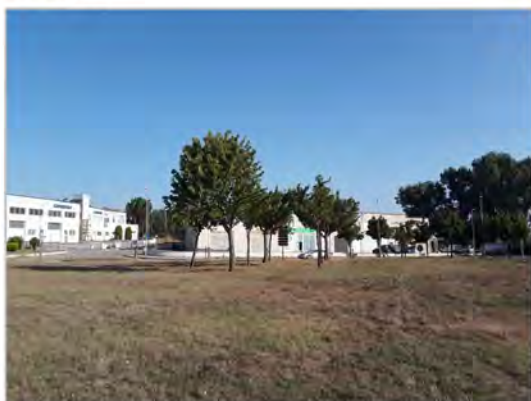
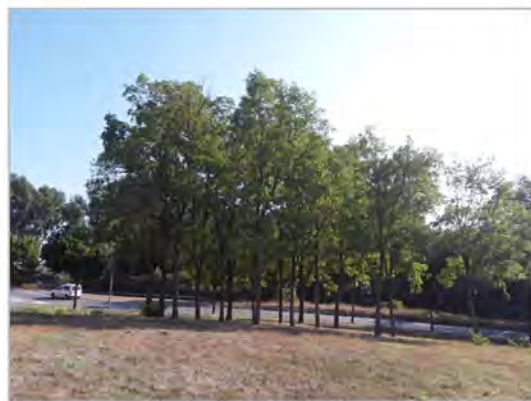
| Nom | Rotonda Carrer de Lleida - Carretera de Roda | Codi | EV057 | Sup.total (m²) | 9.734 |

Espai adequat per a la funció que ha de realitzar. L'agrupació de *Prunus serrulata* "Kanzan" es troba en mal estat.

Continuar amb la gestió diferenciada. Substitució de l'agrupació de *Prunus serrulata* "Kanzan" per un altra espècie.

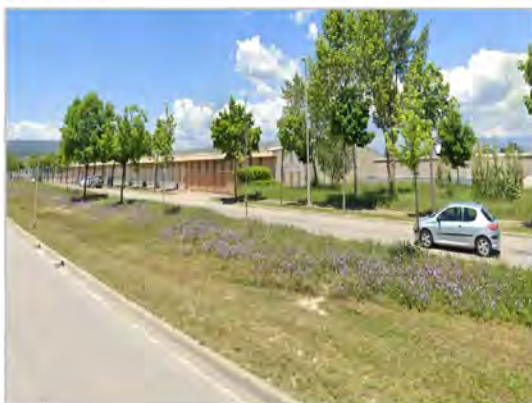
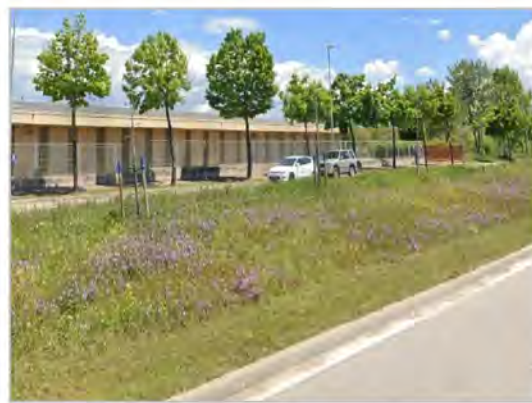
| Nom | Mitjana Carrer de Lleida | Codi | EV058 | Sup.total (m²) | 11.375 |

Manca arbrat però no es creu necessari la reposició d'aquest, ja que el que hi ha aconsegueix crear una línia verda a tota l'avinguda.

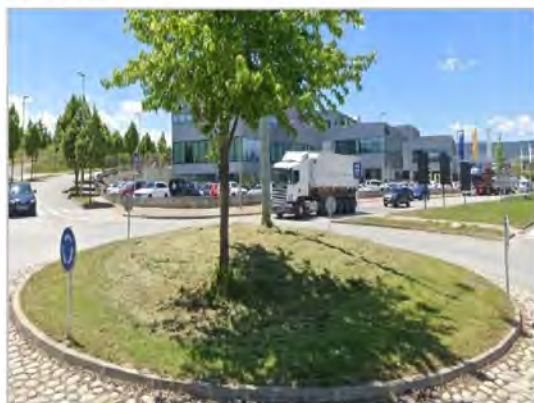
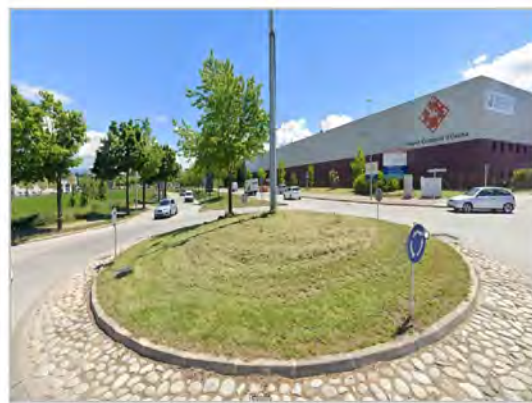
Correcte.

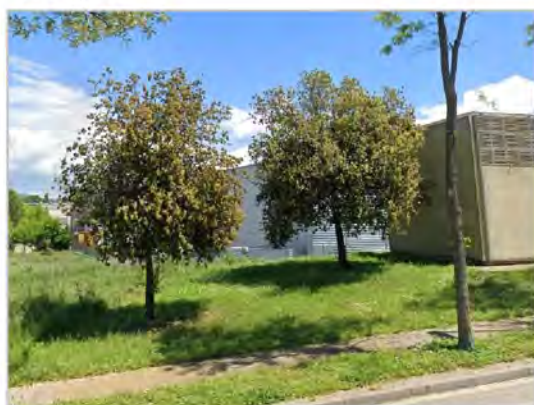
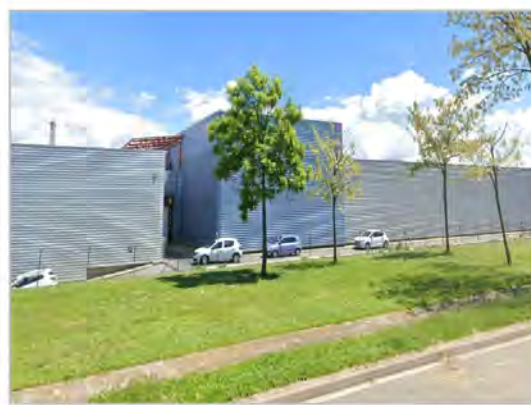
L'espai compleix la seva funció però hi ha moltes baixes.

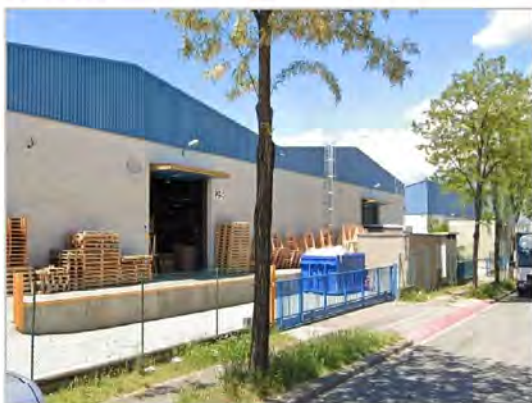
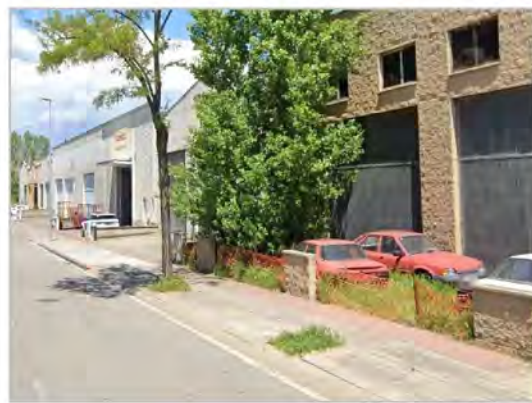
Correcte. Superfície permeable que actua com escocell corregut.

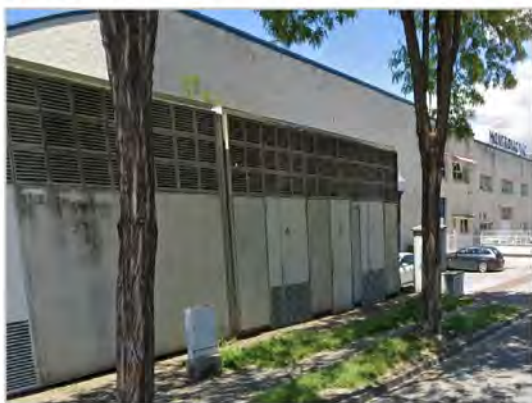
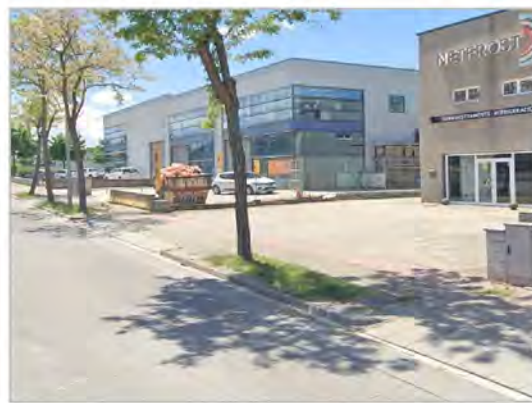
Correcte. Superfície permeable que actua com escocell corregut.

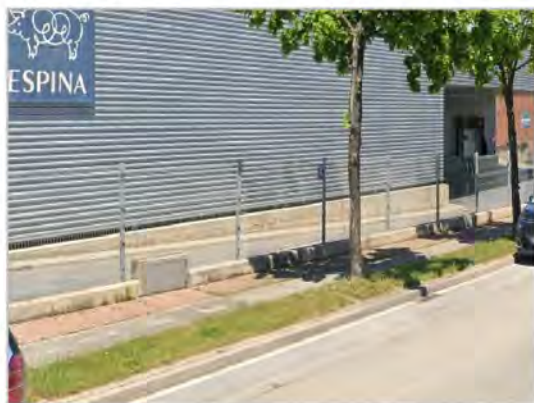
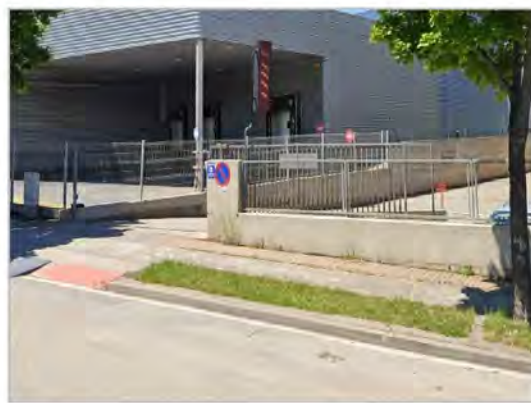
Correcte. Superfície permeable que actua com escocell corregut.

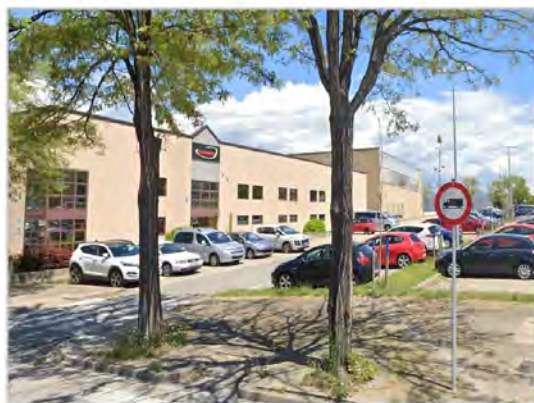
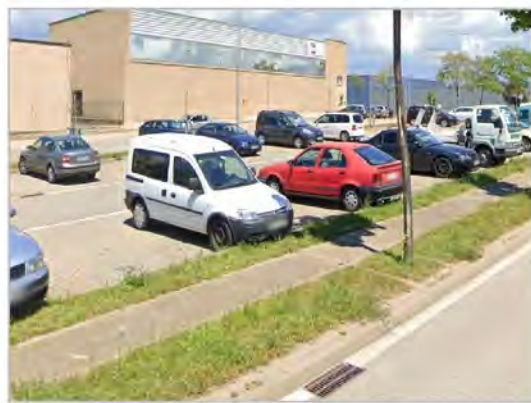
Correcte. Superfície permeable que actua com escocell corregut.

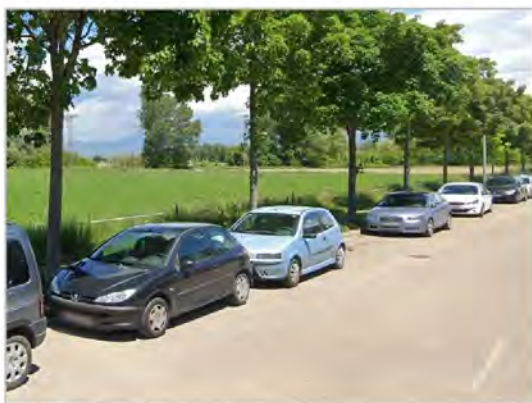
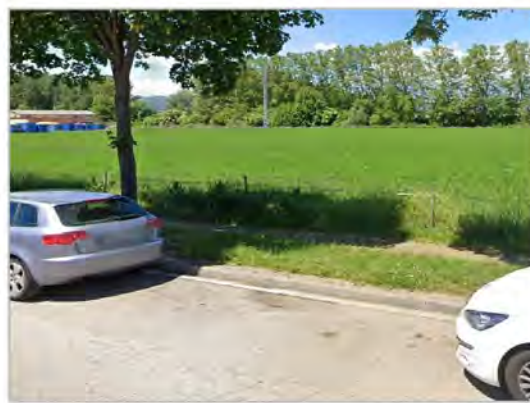
Correcte. Superfície permeable que actua com escocell corregut.

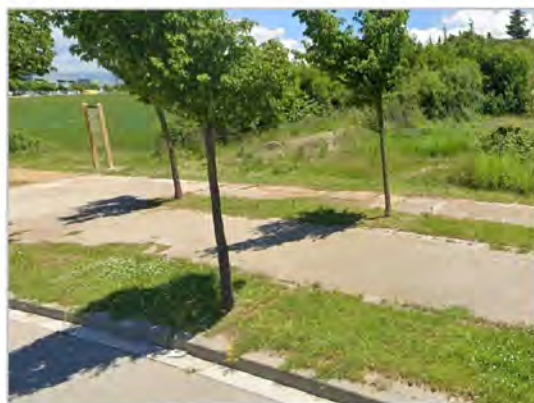
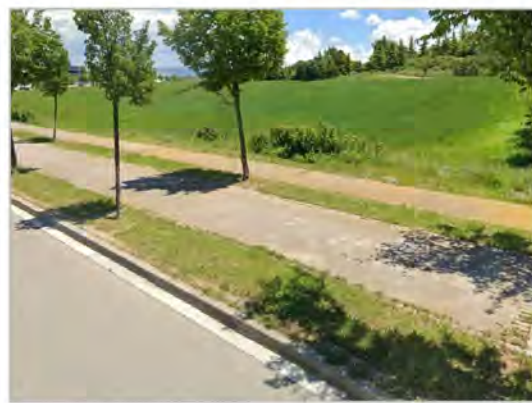
Camí amb un important paper de connexió entre el centre i els Bosc dels Jueus.

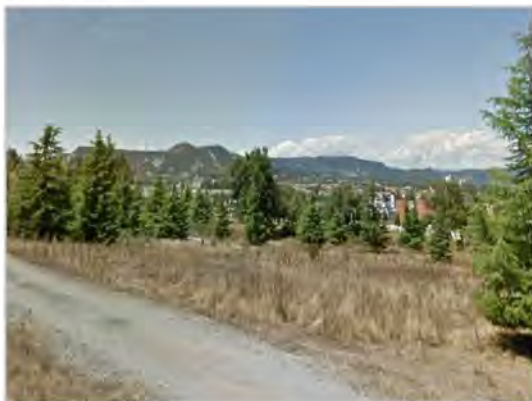
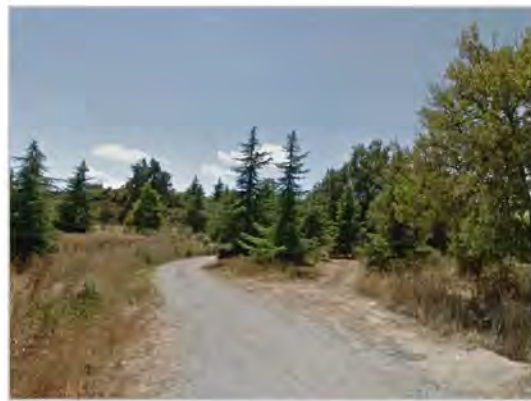
L'espai compleix la seva funció de zona de passeig..

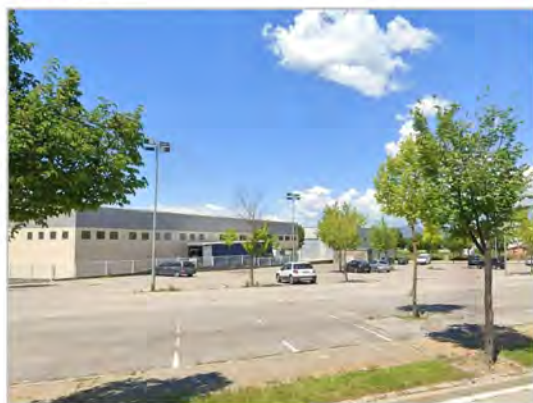
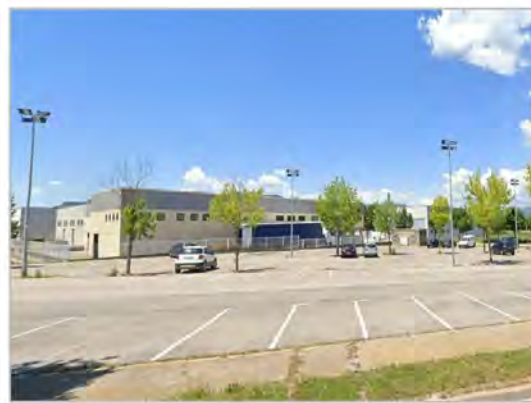
L'espai compleix la seva funció.

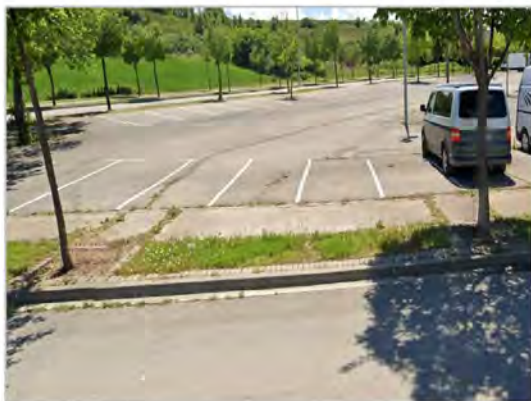
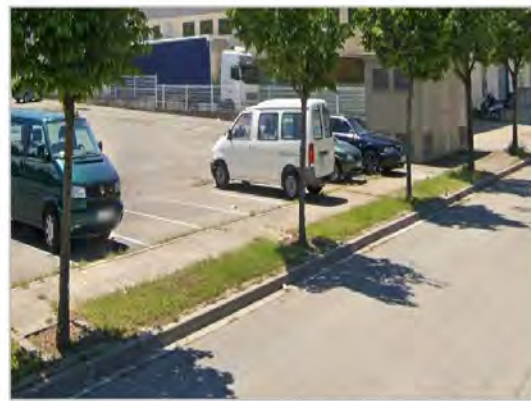
Correcte.

Continuar amb el manteniment actual.

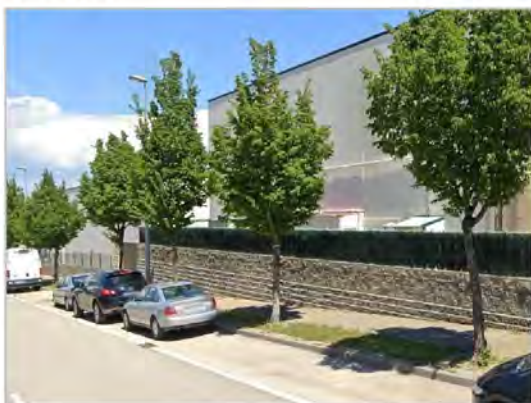
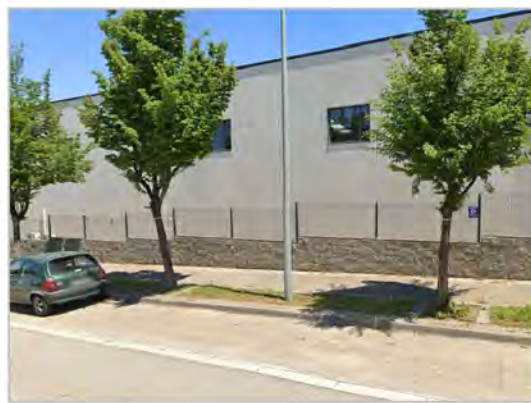
| Nom | Carrer de Marie Curie | Codi | EV070 | Sup.total (m²) | 111 |

Correcte. Superfície permeable que actua com escocell corregut.

Continuar amb el manteniment actual.

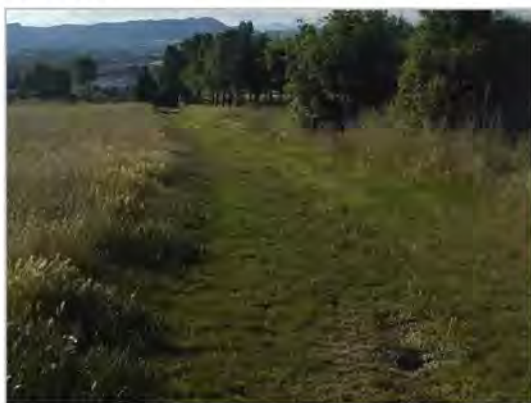
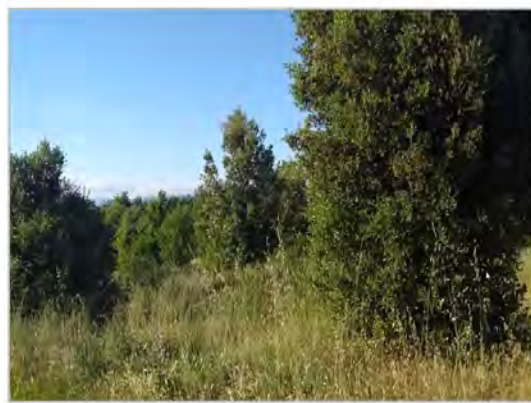
| Nom | Bosc Comamala | Codi | EV071 | Sup.total (m²) | 47.908 |

Parc de caràcter forestal amb gran quantitat d'arbres però amb poca diversitat i amb moltes baixes. Excessivament uniforme el que genera una imatge poc atractiva.

Reforçar el caràcter forestal amb plantació d'arbres i vegetació autòctona. Programació de segues per afavorir la riquesa florística i biodiversitat. Millora de l'accessibilitat. Neteja i desbrossada per evitar incendis.

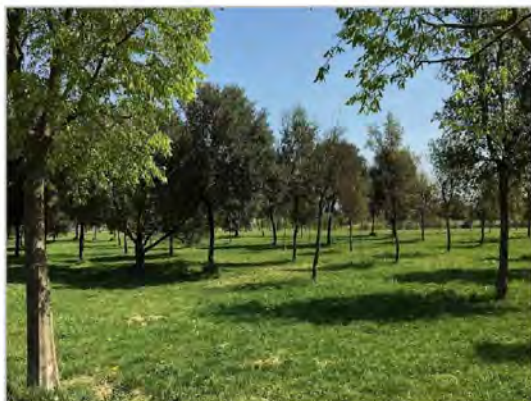
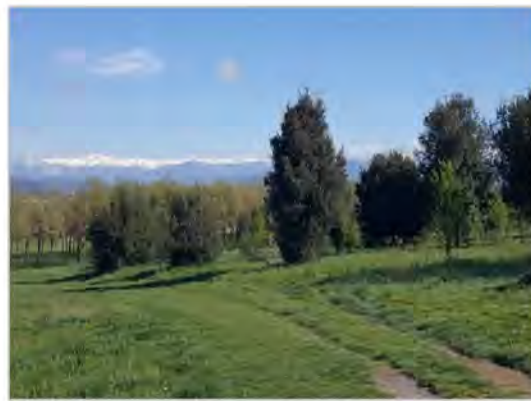
| Nom | Bosc Puig Jueus | Codi | EV072 | Sup.total (m²) | 64.822 |

Parc de caràcter forestal amb gran quantitat d'arbres però amb poca diversitat i amb moltes baixes. Excessivament uniforme el que genera una imatge poc atractiva.

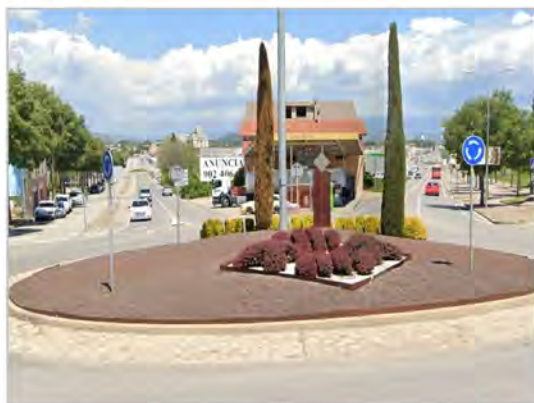
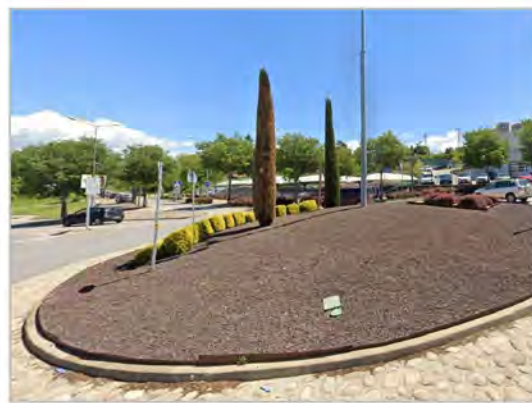
La rotunda i el seu enjardinament són correctes pel que fa a la seva funció..

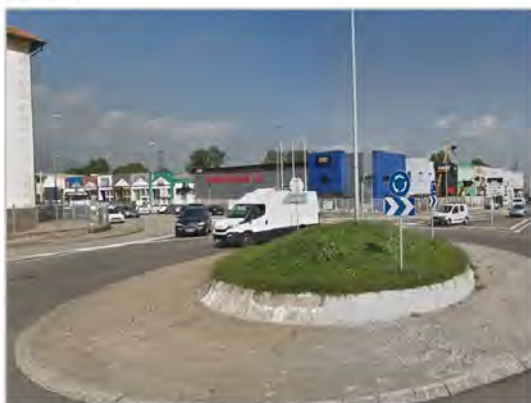
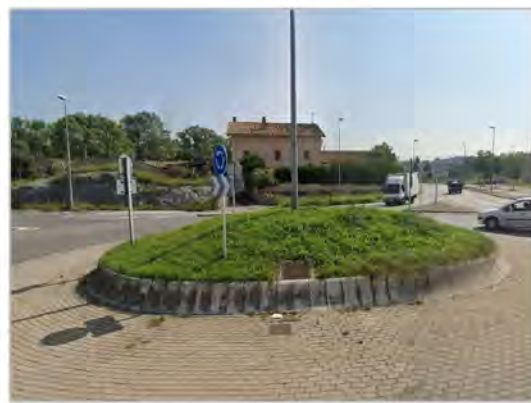
Rotonda paisatgísticament poc interessant amb aspecte de deixadesa.

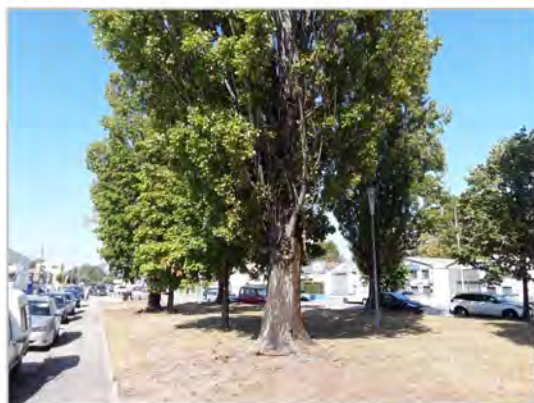
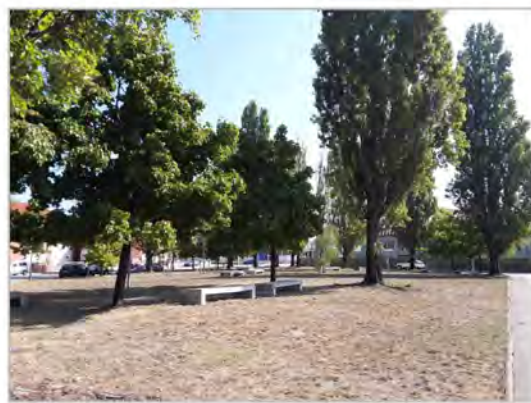
L'espai i el disseny són adequats per el lloc on es troba. Genera un espai de trobada agradable.

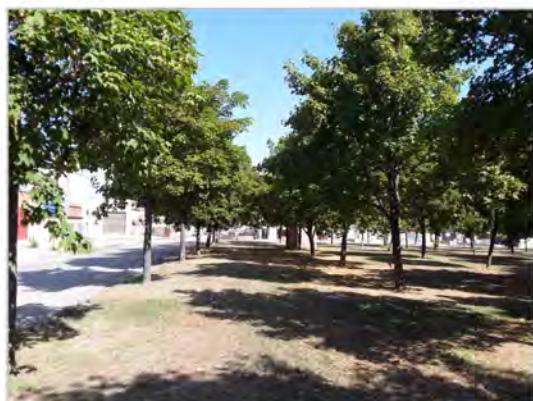
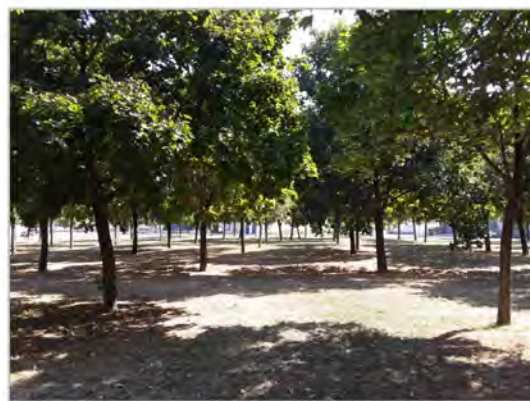
L'espai complex la seva funció de generar una zona amb molta cobertura arbòria dintre d'una zona industrial.

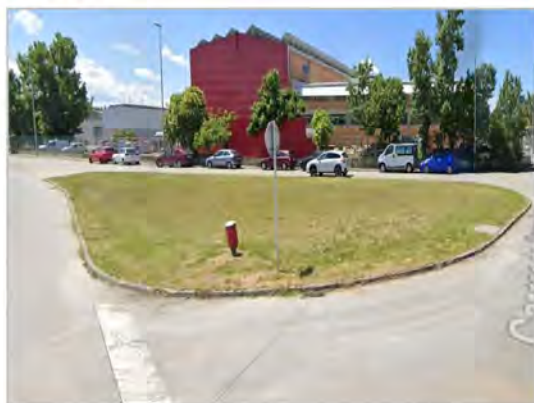
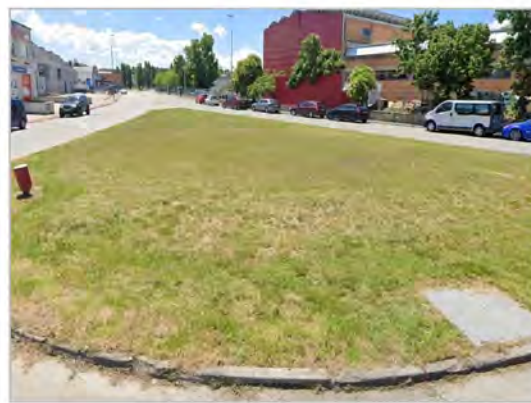
Correcte.

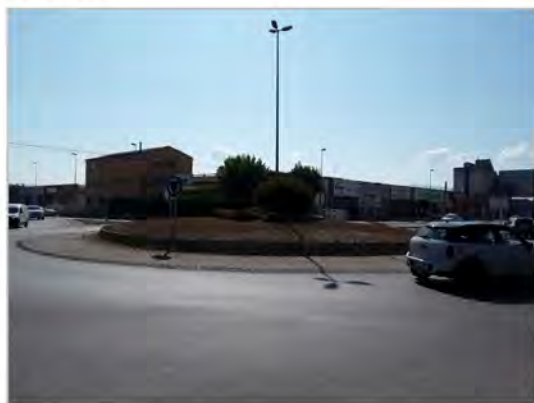
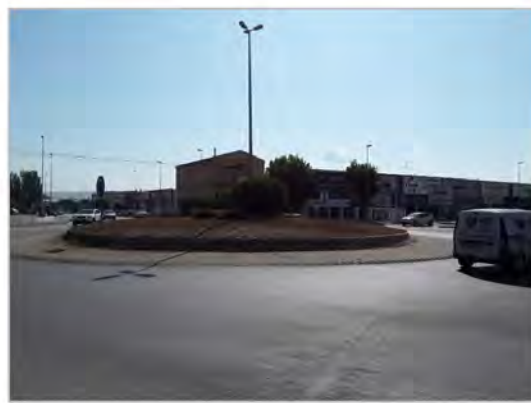
Rotonda paisatgísticament poc interessant amb aspecte de deixadesa.
