PLEC DE CONDICIONS TÈCNIQUES PER A LA CONTRACTACIÓ  
DEL SERVEI DE GESTIÓ DEL VERD URBÀ DE VIC I EL CONTROL DE  
QUALITAT DE LA SEVA EXECUCIÓ

ANNEX II. FITXES **DE L'INVENTARI D'ESPAIS VERDS I JARDINERES (LOT 1)**  
(Annex II de XVII)

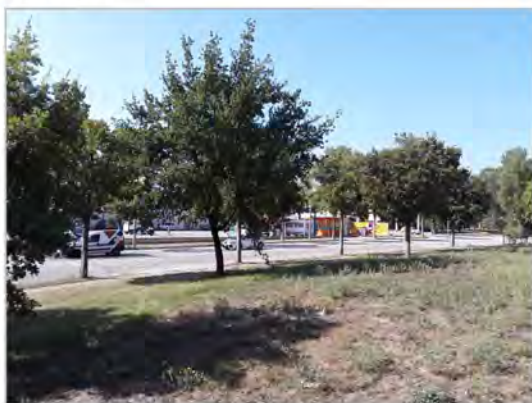
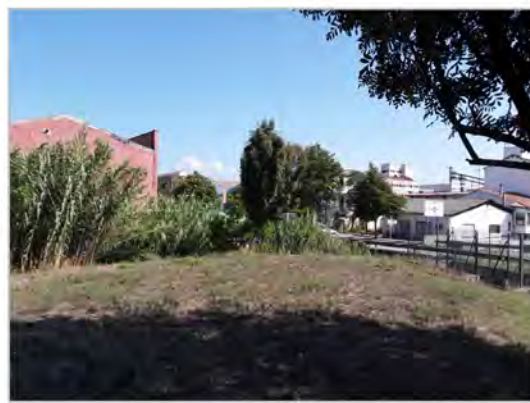
Correcte. Amb molts arbres de mida gran que generen molta ombra.

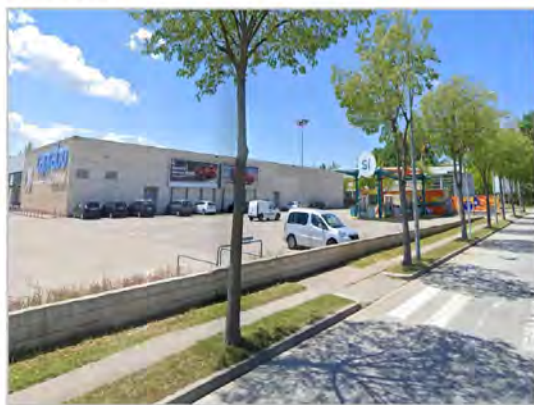
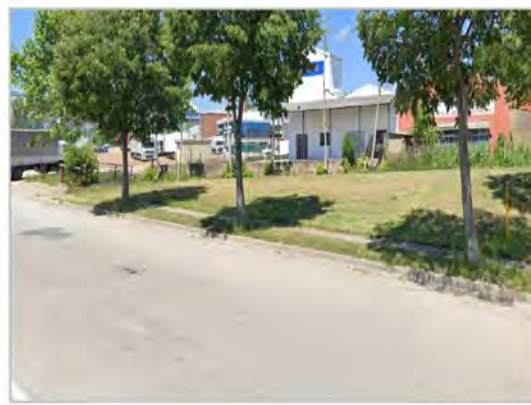
Correcte. Superfície permeable que actua com escocell corregut.

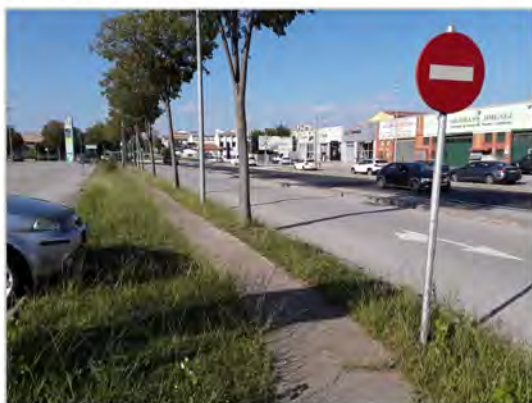
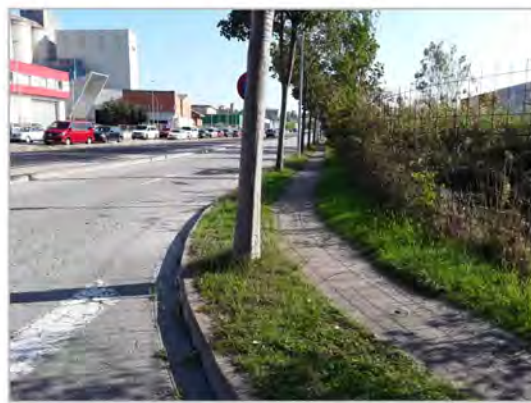
Correcte. Superfície permeable que actua com escocell corregut.

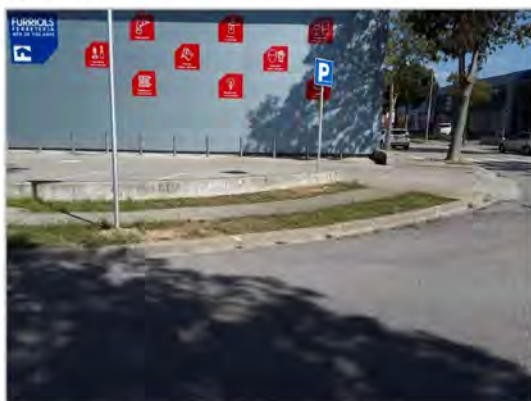
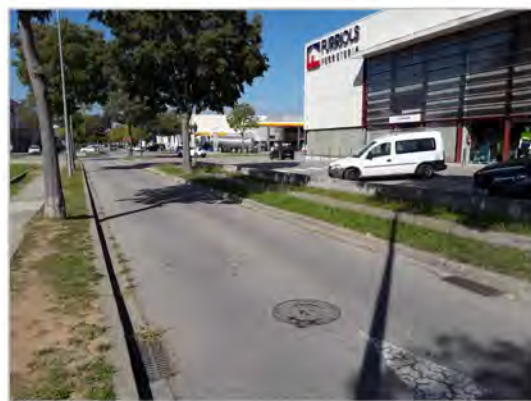
Correcte. Superfície permeable que actua com escocell corregut.

Continuar amb el manteniment actual.

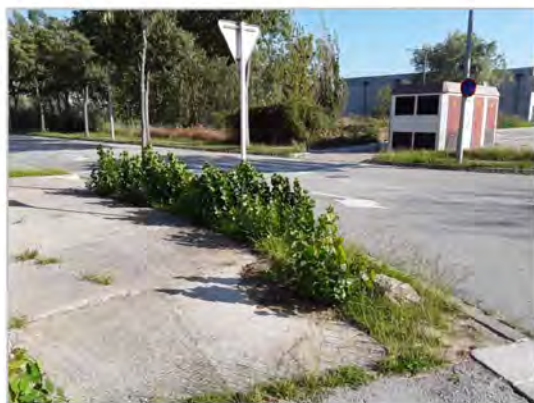
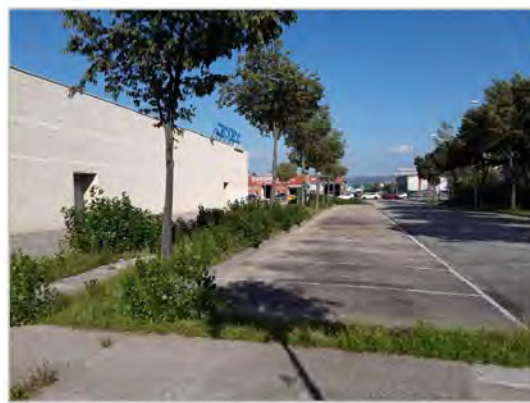
Correcte. Superfície permeable que actua com escocell corregut.

Continuar amb el manteniment actual.

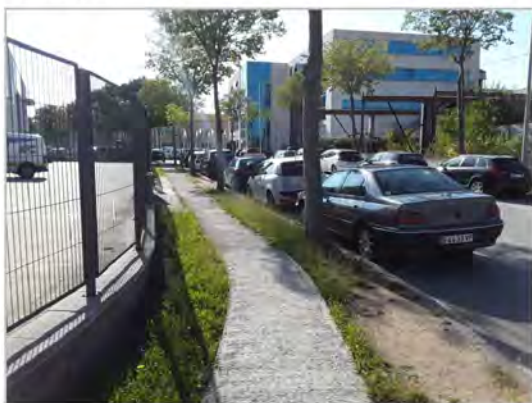
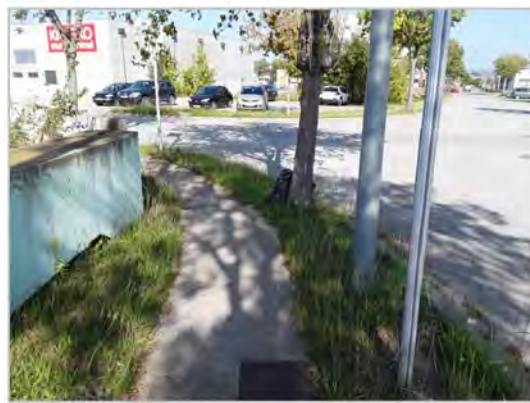
Correcte. Superfície permeable que actua com escocell corregut.

Continuar amb el manteniment actual.

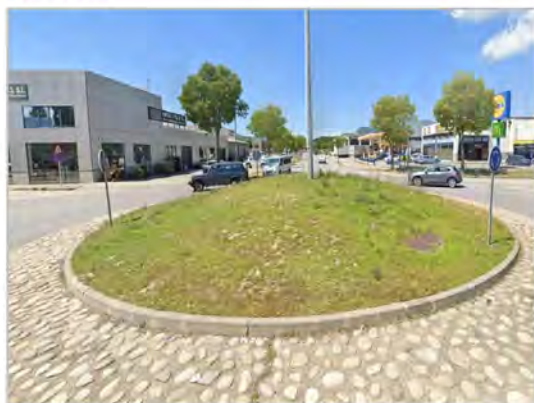
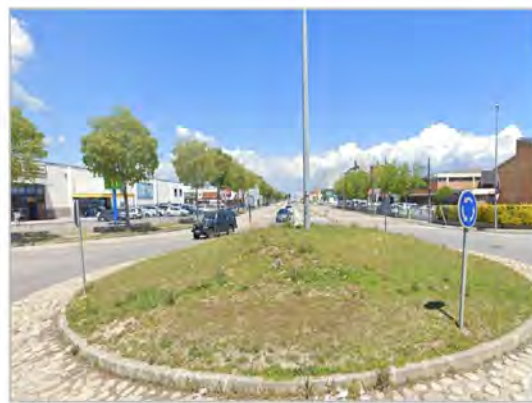
Rotonda paisatgísticament poc interessant amb aspecte de deixadesa.

Implementació de gestió diferenciada.

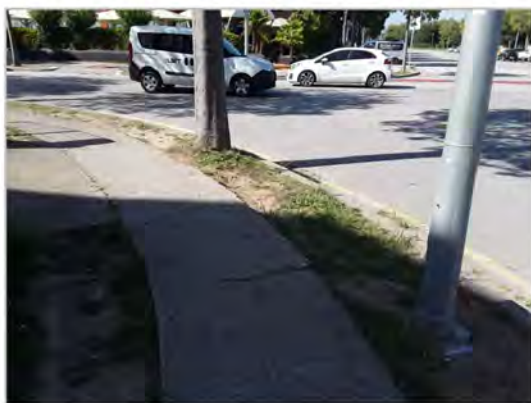
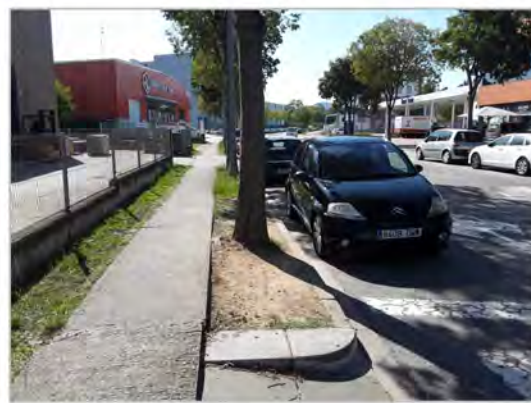
Correcte. Superfície permeable que actua com escocell corregut.

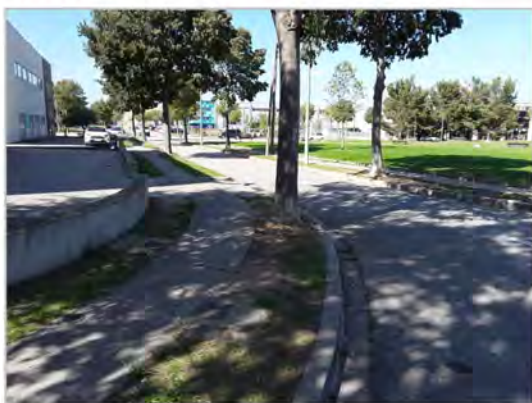
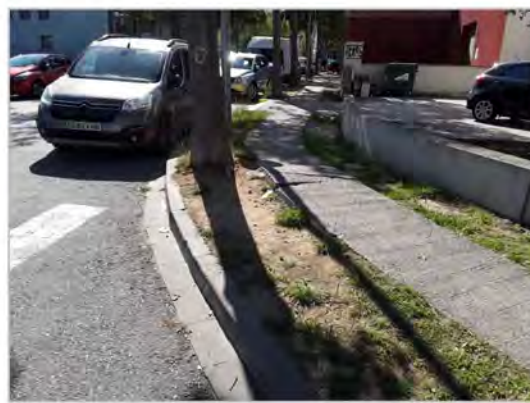
Correcte. Superfície permeable que actua com escocell corregut.

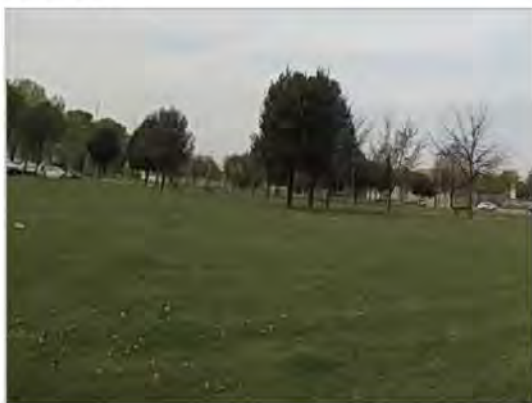
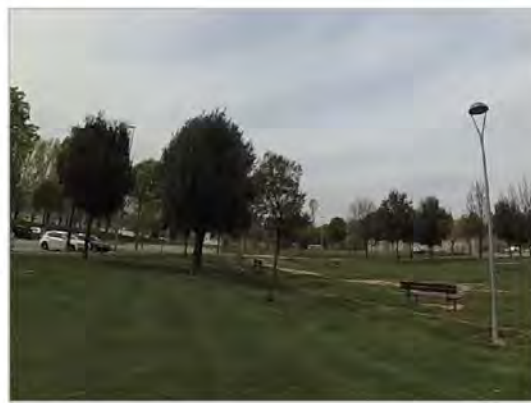
L'espai compleix la seva funció proporcionant un espai verd ampli dintre d'un teixit industrial tot i la manca vegetació arbustiva.

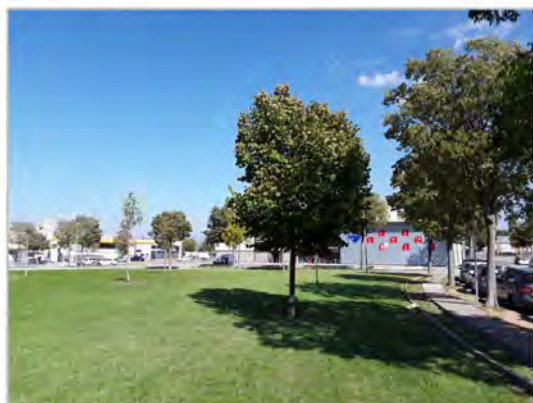
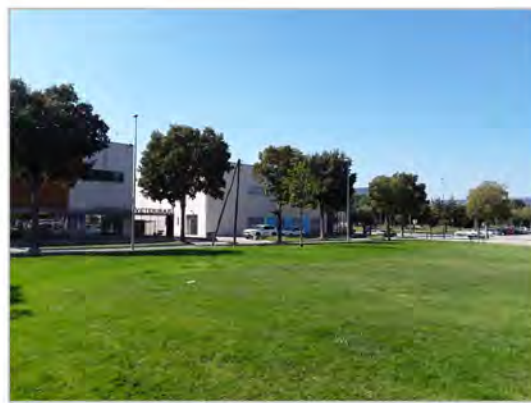
En general el disseny i l'estat dels elements vegetals són correctes pel lloc on es troba. El sauló es troba en mal estat.

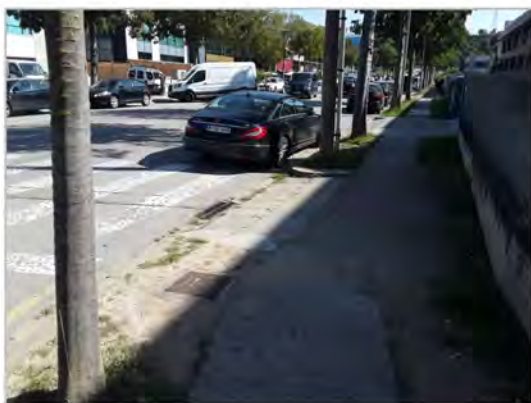
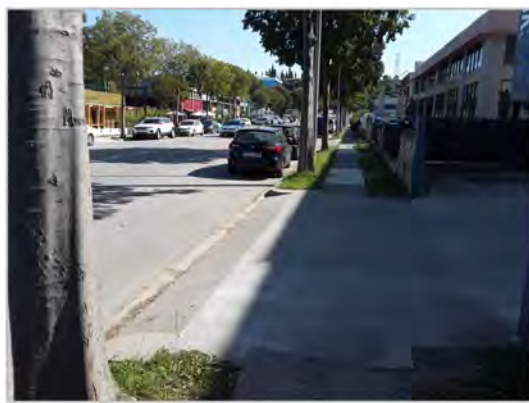
Correcte. Superfície permeable que actua com escocell corregut.

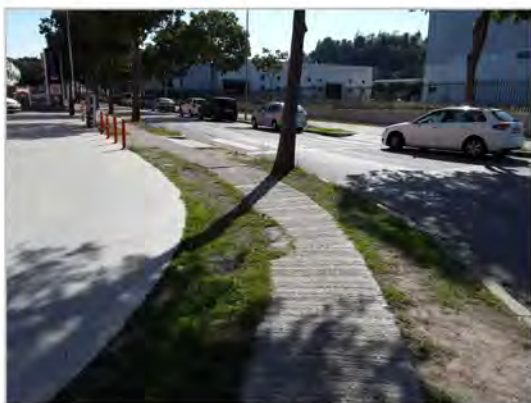
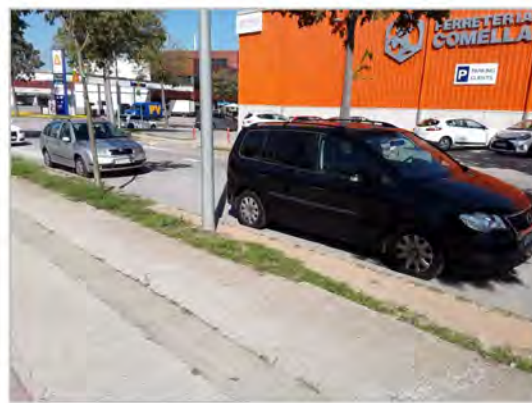
Correcte. Superfície permeable que actua com escocell corregut.

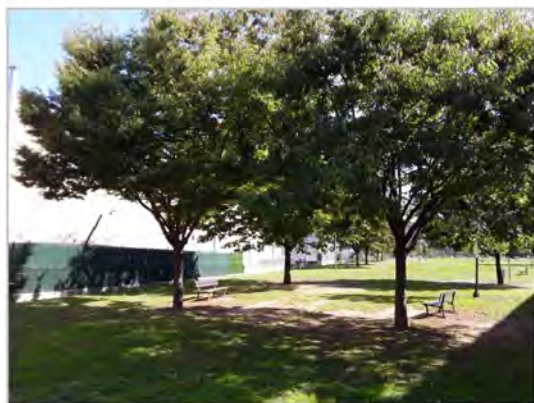
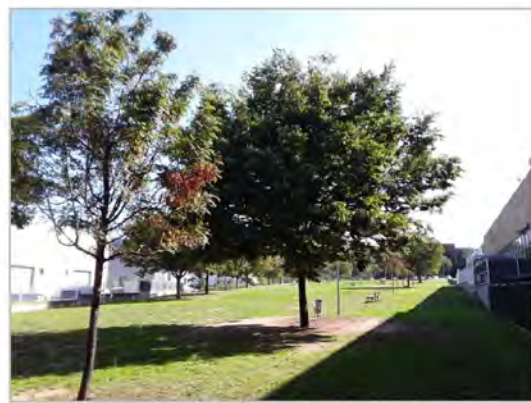
Sense un ús clar definit i amb el estat de l'arbrat en mal estat.

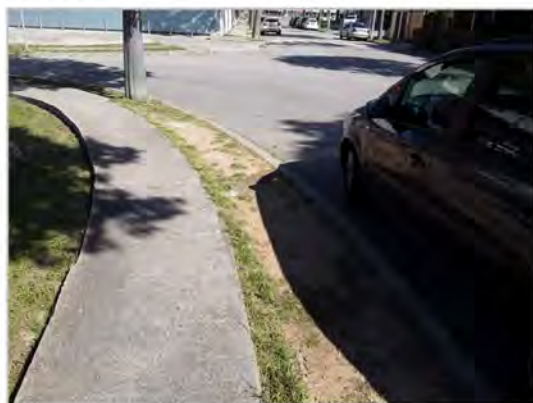
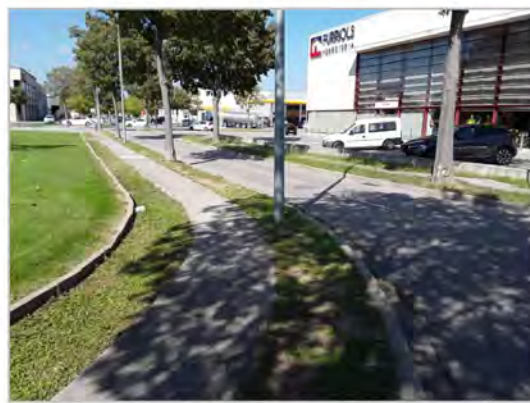
Correcte. Superfície permeable que actua com escocell corregut.

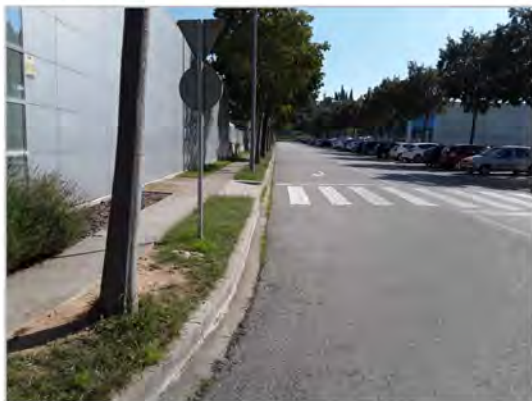
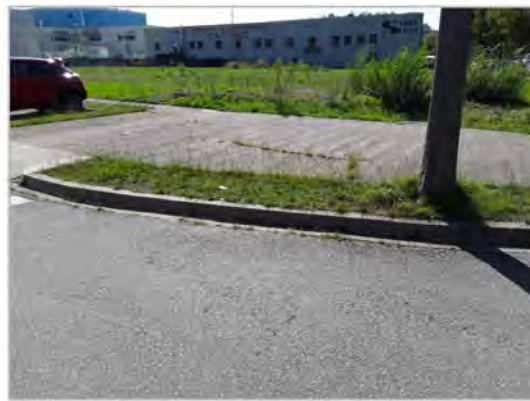
Correcte. Superfície permeable que actua com escocell corregut.

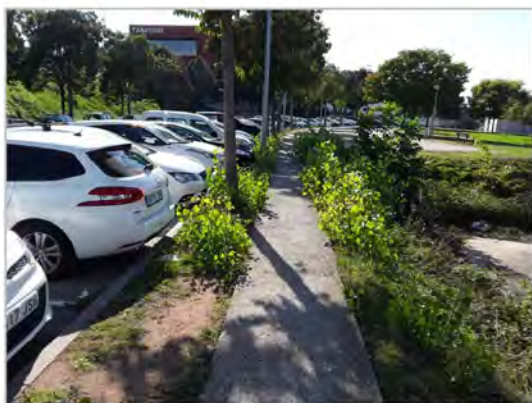
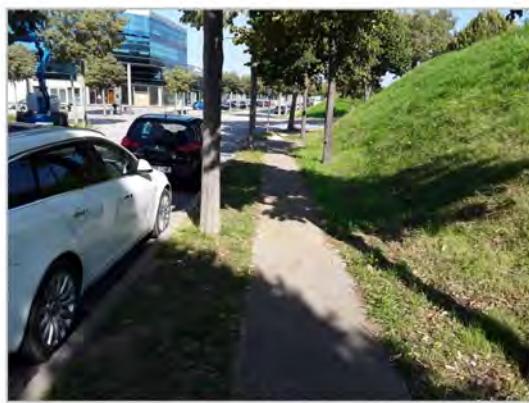
Correcte. Superfície permeable que actua com escocell corregut.

Continuar amb el manteniment actual.

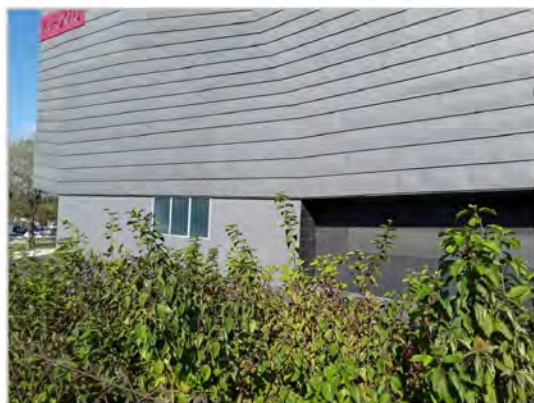
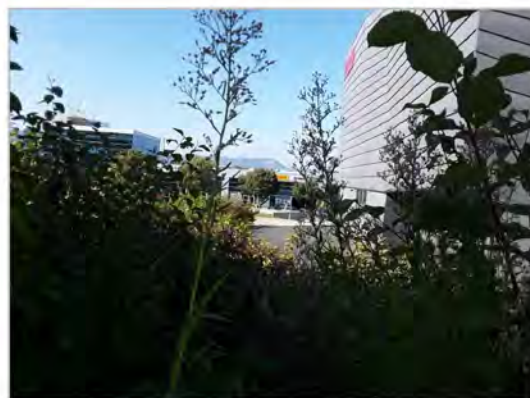
| Nom | Arxiu comarcal | Codi | EV096 | Sup.total (m²) | 3.148 |

Funcionalment és correcte però paisatgísticament és avorrit i s'ha de tendir a reduir les petites superfícies de gespa..

Plantació d'agrupacions arbustives i entapissants en els parterres de gespa existents per tal de donar varietat i reduir la superfície de gespa.

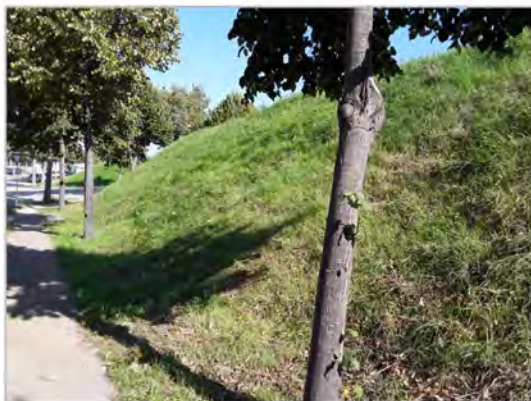
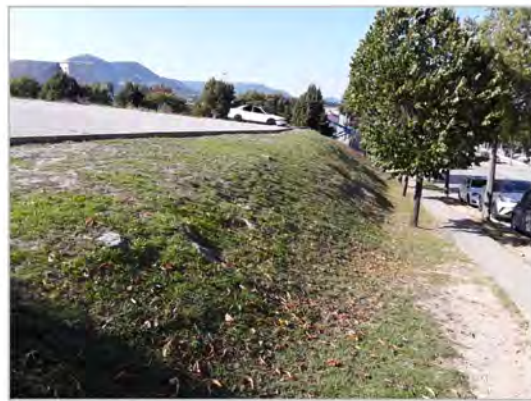
| Nom | Aparcament Tanatori | Codi | EV097 | Sup.total (m²) | 3.643 |

L'enjardinament de l'espai compleix la seva funció com a zona verda.

Cap.

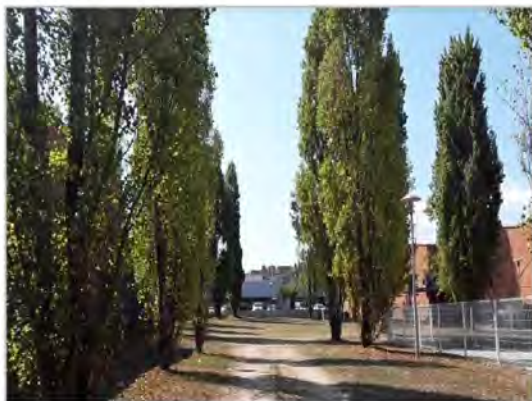
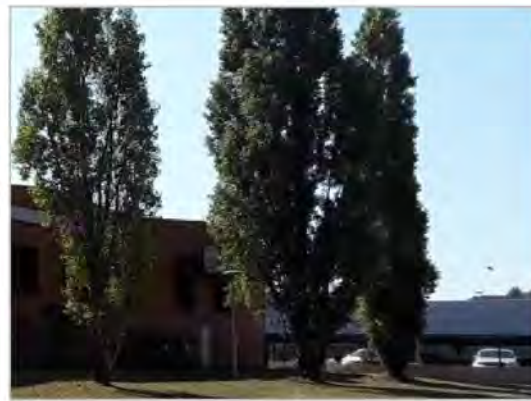
| Nom | Parc del Carrer de Santa Coloma de Farners | Codi | EV098 | Sup.total (m²) | 2.269 |

Parc amb escassa funcionalitat tant ambiental com social.

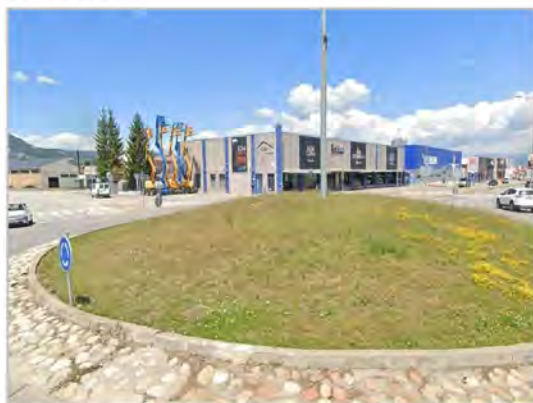
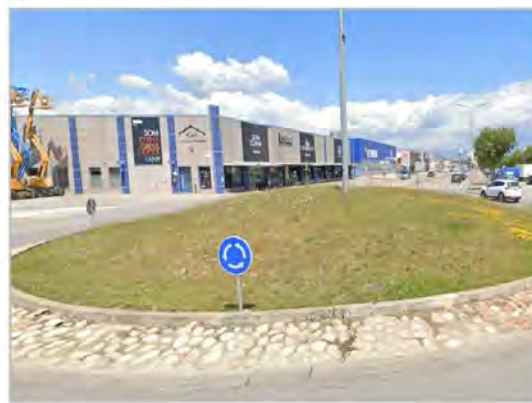
Rotonda paisatgísticament poc interessant amb aspecte de deixadesa.

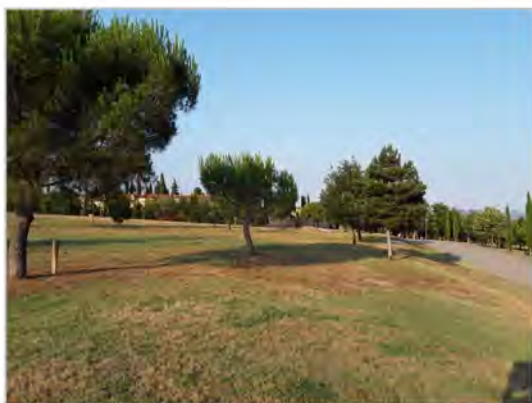
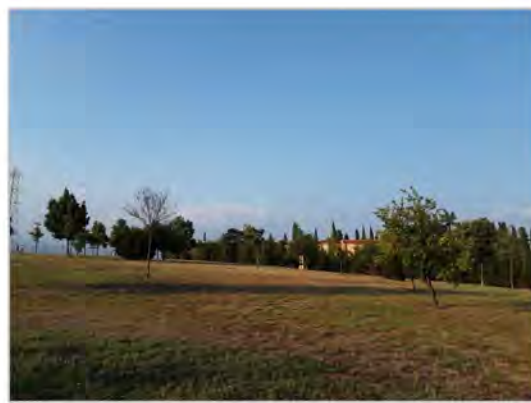
A causa de les seves dimensions i situació esdevé en un espai verd de qualitat a prop del centre. Manca vegetació arbustiva i entapissant que afegeixi biodiversitat.

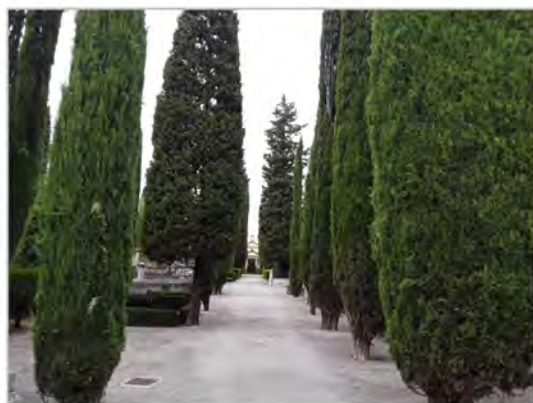
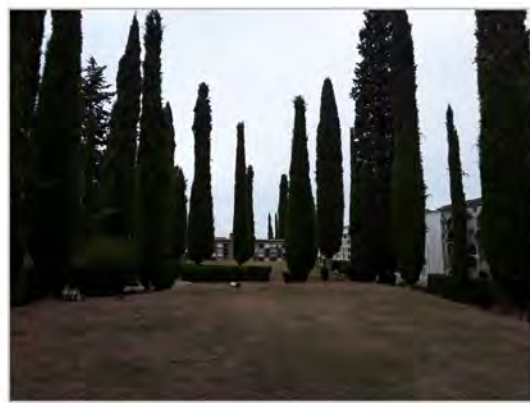
Barreja de diferents estils d'enjardinament que fa que no hi hagi una coherència entre els diferents espais.

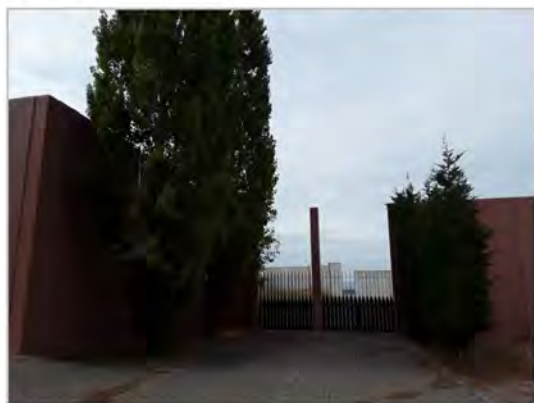
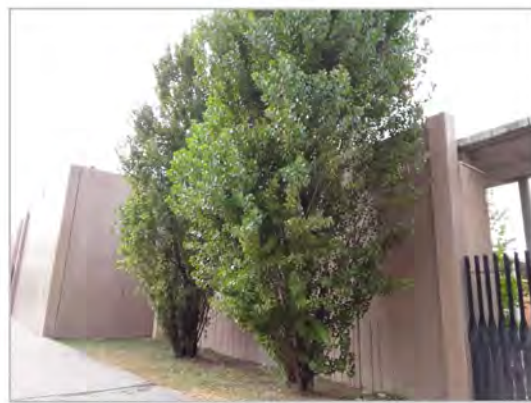
Correcte.

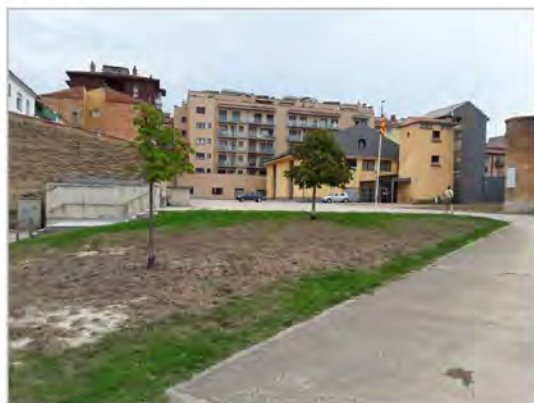
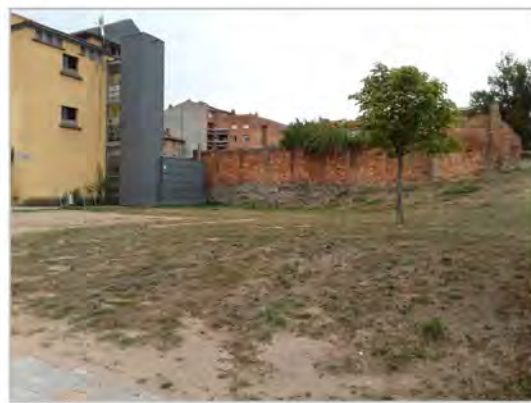
L'espai presenta un aspecte descuidat degut a l'estat de la gespa.

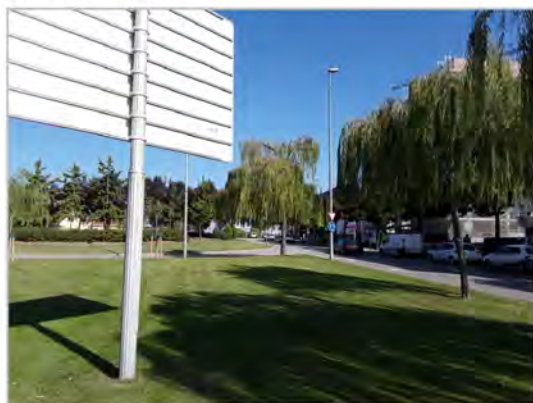
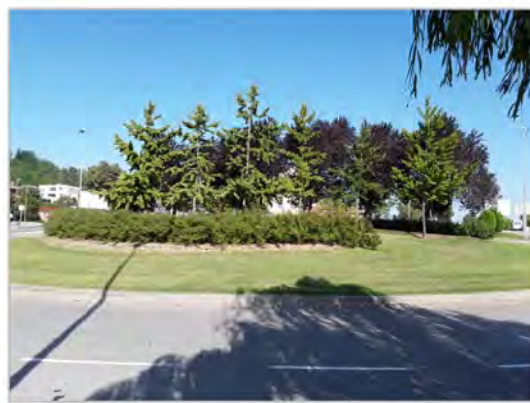
Rotonda paisatgísticament interessant i ben mantinguda.

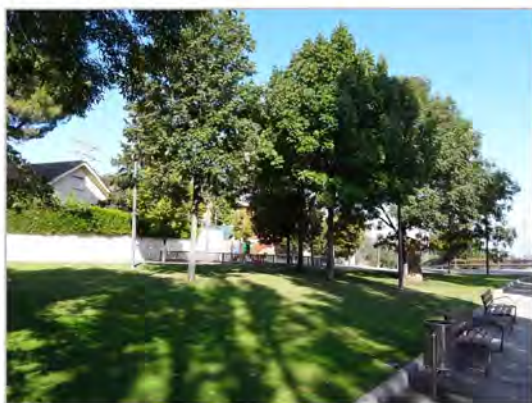
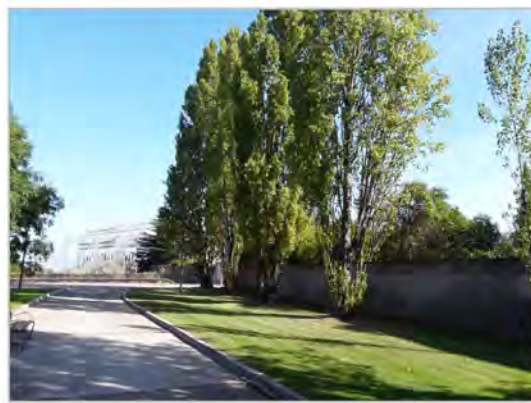
L'espai compleix la seva funció, tot i la manca vegetació arbustiva.

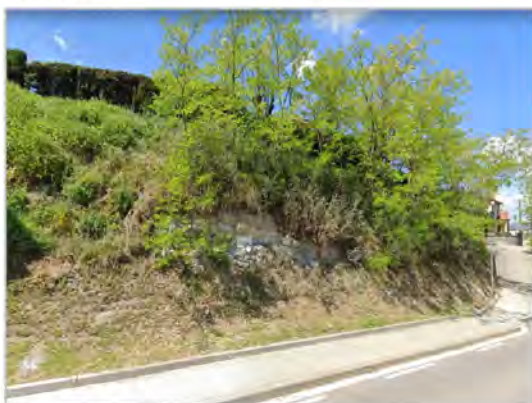
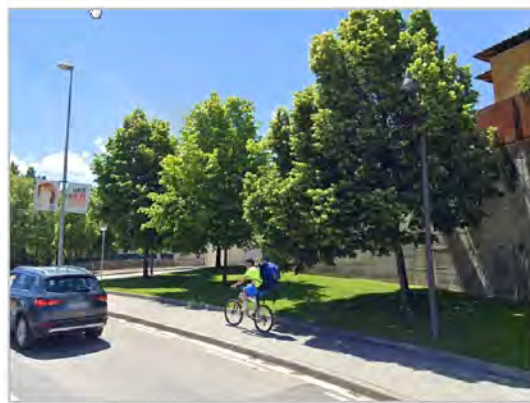
Espai adequat per a la funció que ha de realitzar.

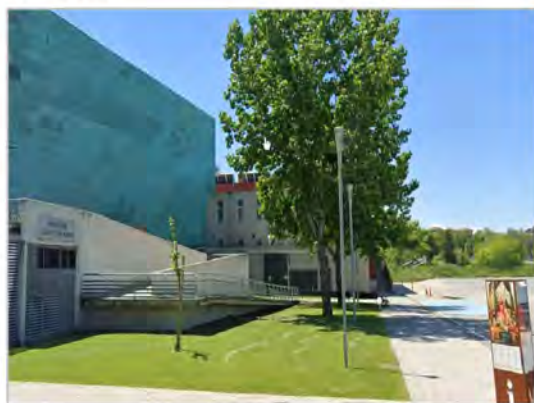
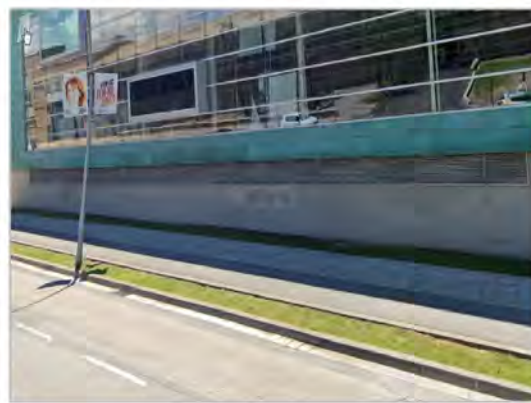
L'espai compleix la seva funció, tot i la manca vegetació arbustiva en alguns parterres.

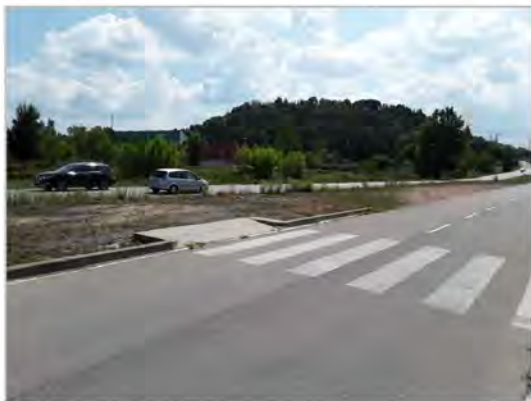
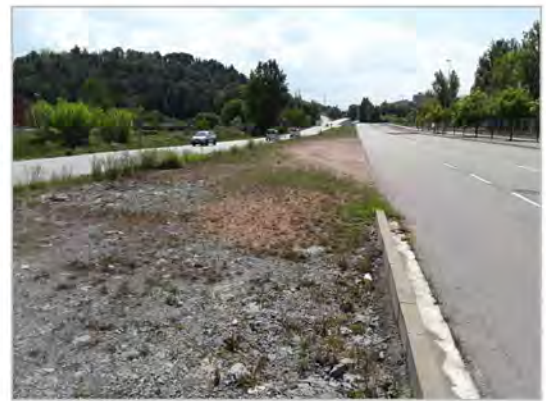
Correcte.

Cap.

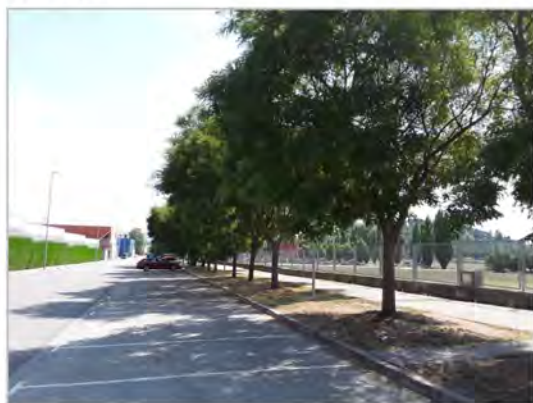
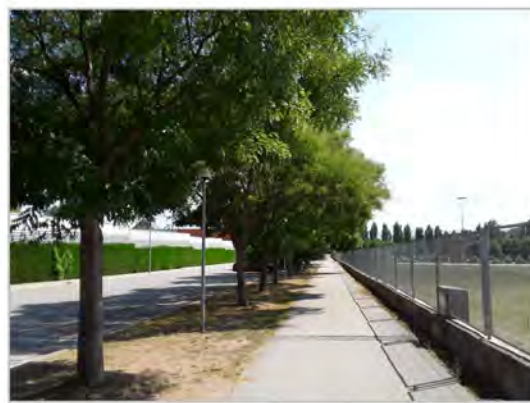
Correcte. Superfície permeable que actua com escocell corregut.

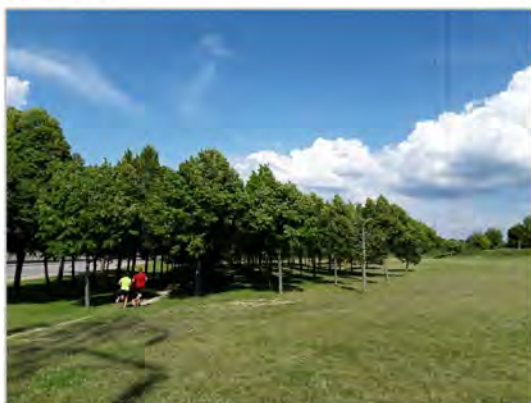
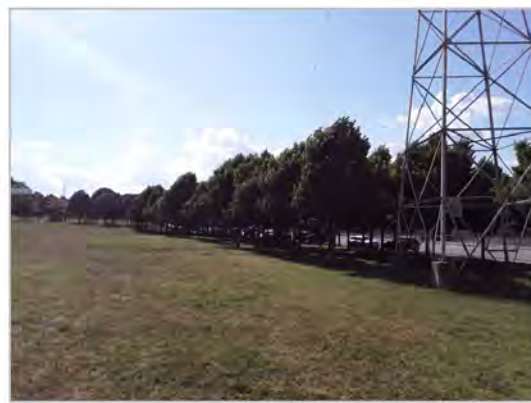
Espai d'oportunitat gràcies a les seves dimensions i al lloc on es troba. La imatge actual es monotona, ja que només hi ha prat i arbres.

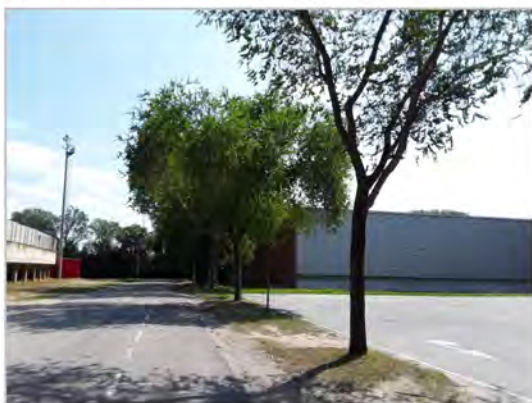
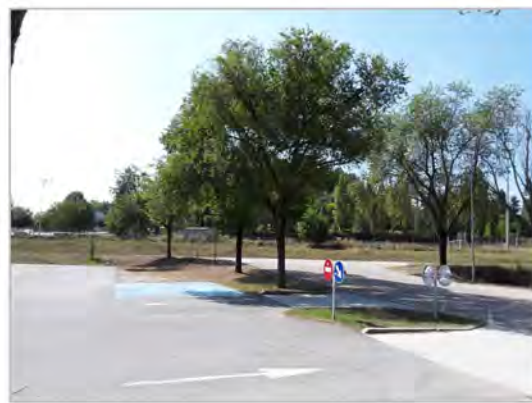
L'espai compleix la seva funció però l'estat del prat és millorable.

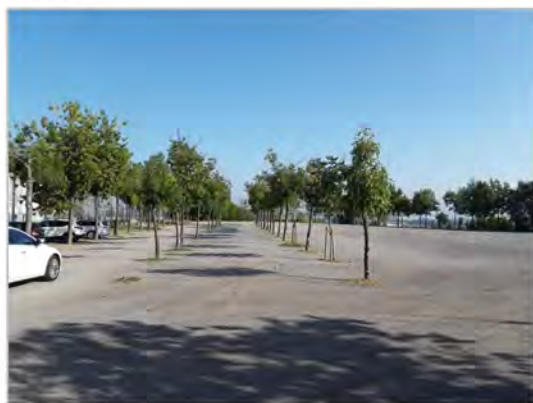
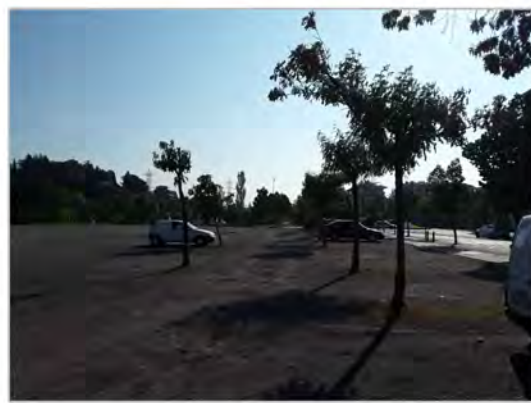
Els arbres es troben en mal estat i hi ha moltes baixes.

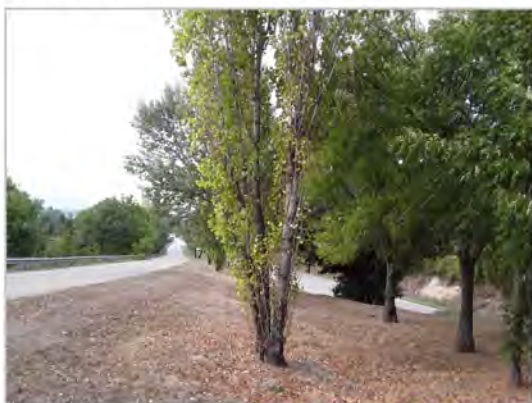
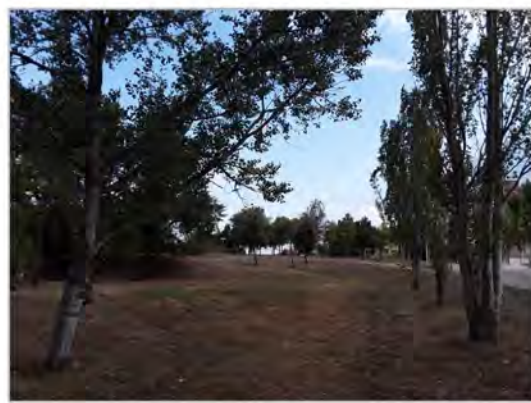
Illes viàries sense cap mena d'interès paisatgístic.

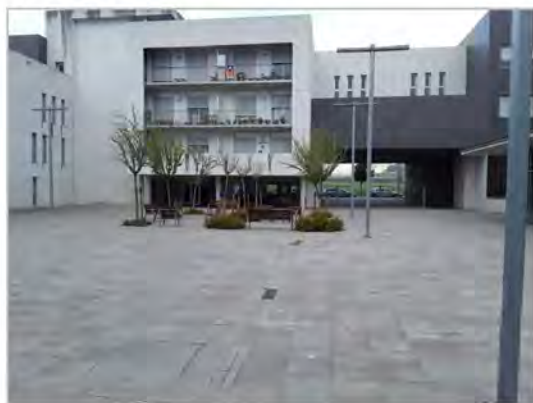
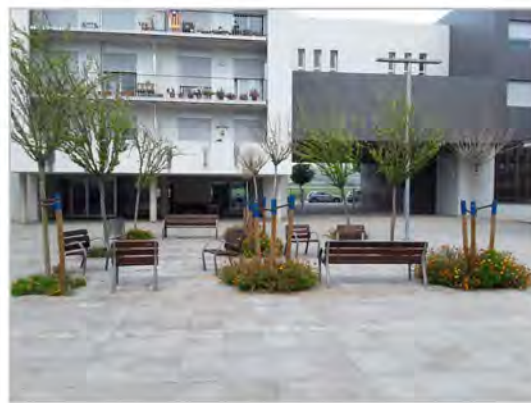
Espais agradables gràcies a l'ombra que generen els arbres i la pèrgola.

Cap.

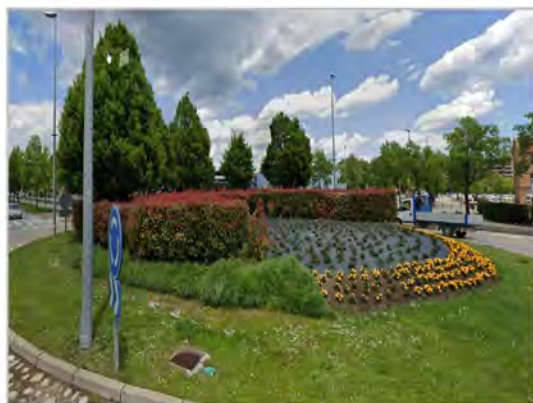
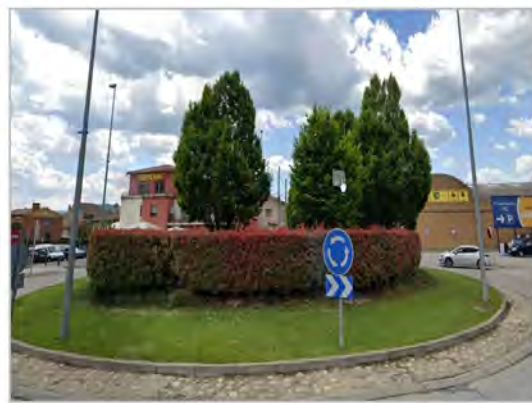
| Nom | Rotonda Can Pamplona | Codi | EV136 | Sup.total (m²) | 633 |

La rotonda i el seu enjardinament són correctes pel que fa a la seva funció..

Cap.

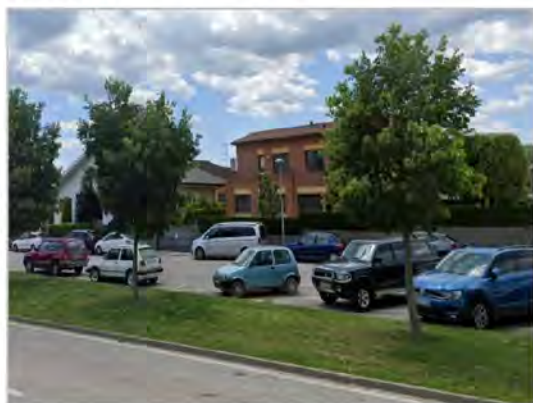
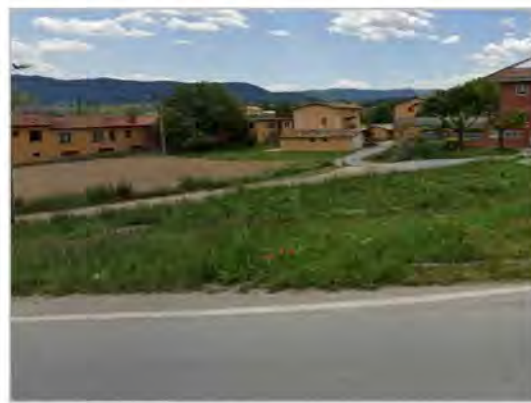
| Nom | Eix 11 De Setembre | Codi | EV137 | Sup.total (m²) | 1.446 |

Correcte.

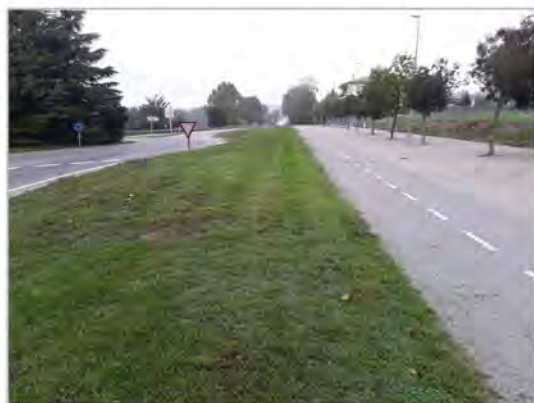
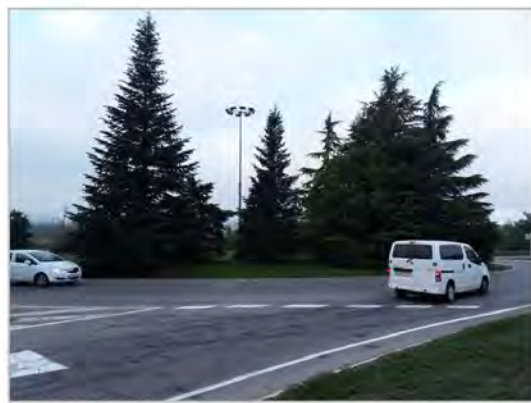
| Nom | Rotonda Carretera de Prats de Lluçanès | Codi | EV138 | Sup.total (m²) | 3.472 |

Aconsegueix generar una imatge verda a l'entrada de la ciutat.

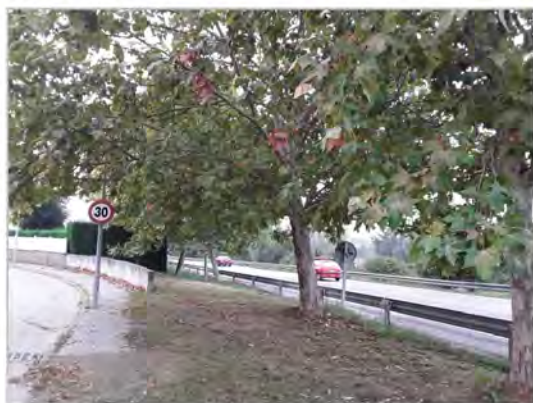
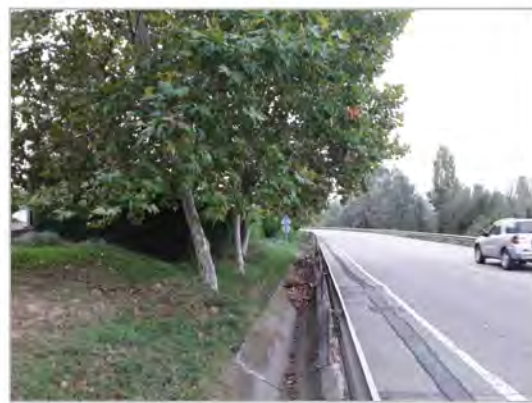
Correcte.

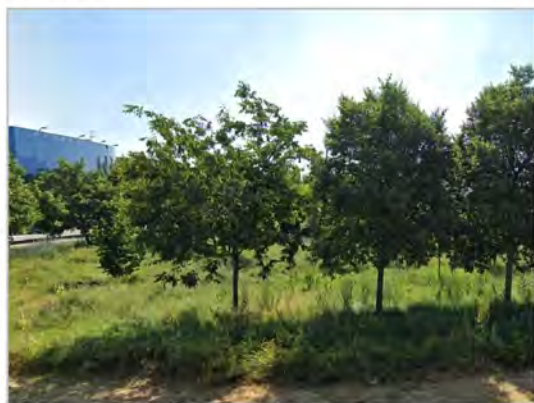
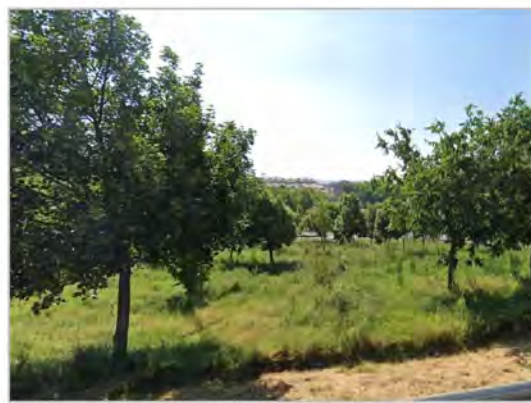
Com element de vialitat es tracta d'una gran superfície arbrada, com parc és inaccessible i per tant no assoleix cap funció social.

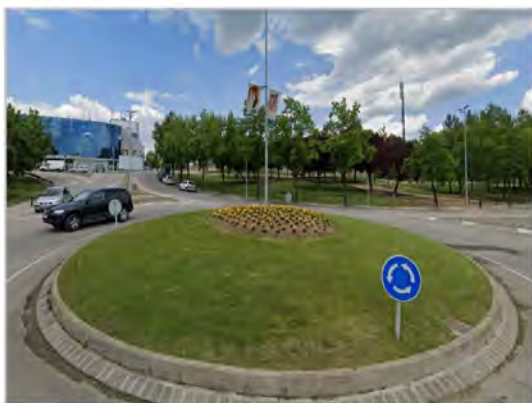
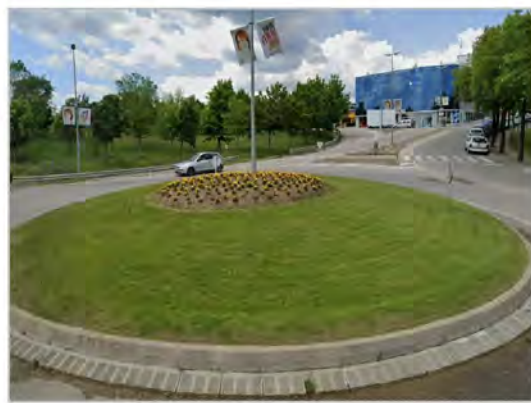
La rotonda i el seu enjardinament són correctes pel que fa a la seva funció.

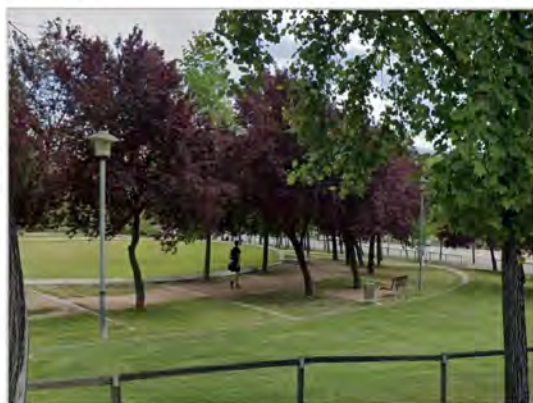
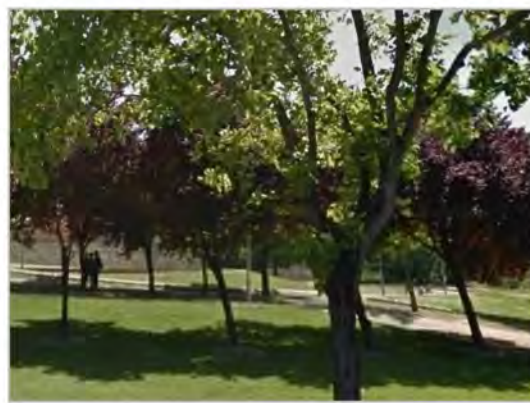
Parc amb una bona cobertura arbrada i una gran superfície per esdevenir en un lloc de trobada i esbarjo. Malgrat això està infrautilitzat.

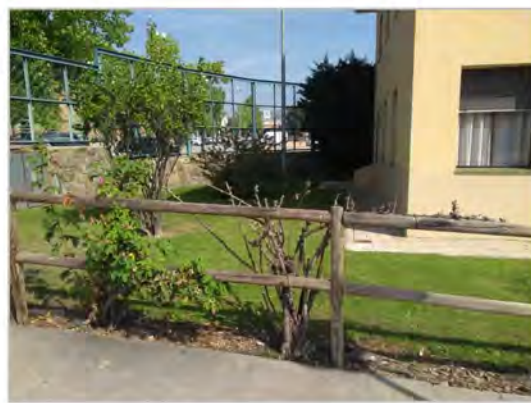
Espai adequat per la funció que ha de complir. Les zones de gespa al voltant de l'edifici unificant el conjunt.

Trasformar el parterre de gespa de l'entrada en arbustives i/o entapissants per tal de reduir la superfície de gespa i augmentar la biodiversitat.

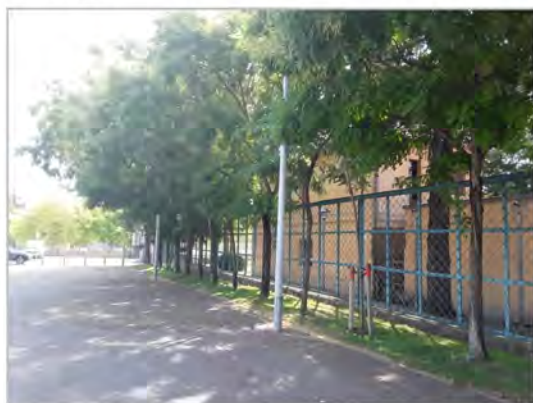
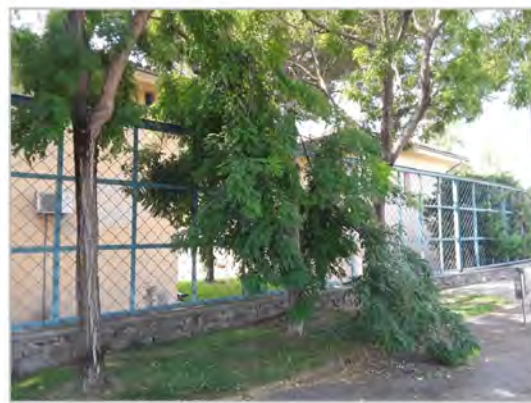
Pantalla vegetal que atenua la presència de l'edifici.

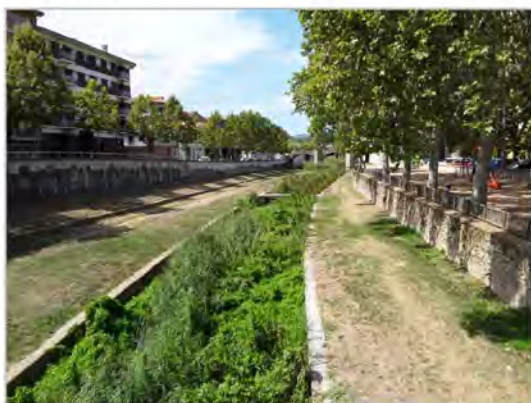
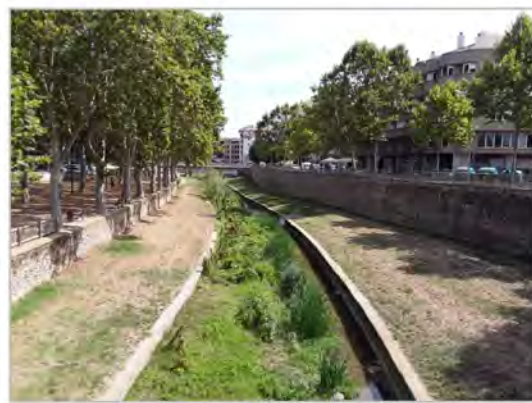
L'espai compleix la seva funció, tot i la manca vegetació de ribera.

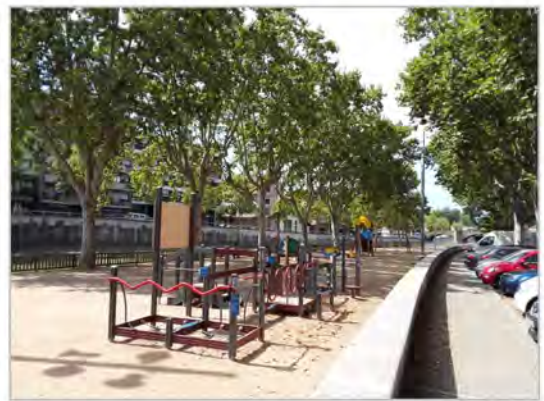
Correcte. Aconsegueix generar una línia verda al llarg de la vora del riu.

## Cap.

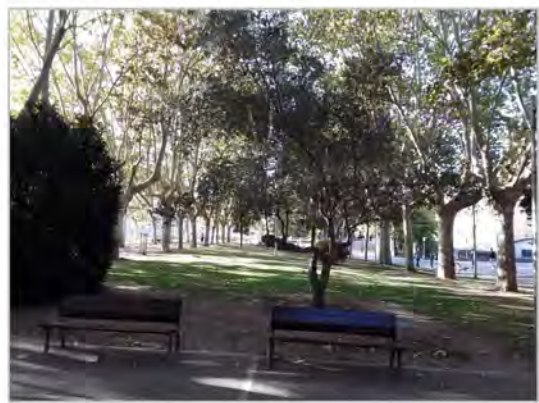
La imatge general és d'un disseny desfasat i poc atractiu per als nens. Actua més com un espai de contemplació.

Enriquir la zona amb plantacions de vivaces i aromàtiques tolerants a l'ombra i generar 'bolses' d'activitat dintre dels parterres de gespa.

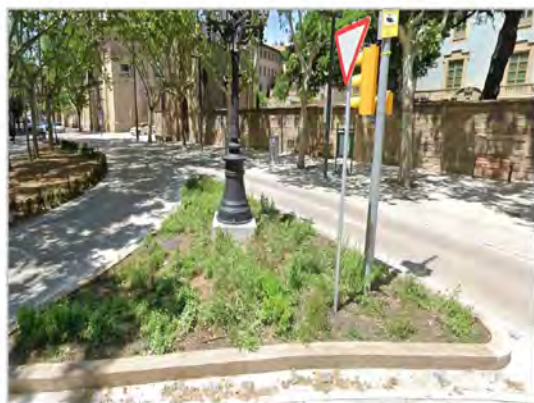
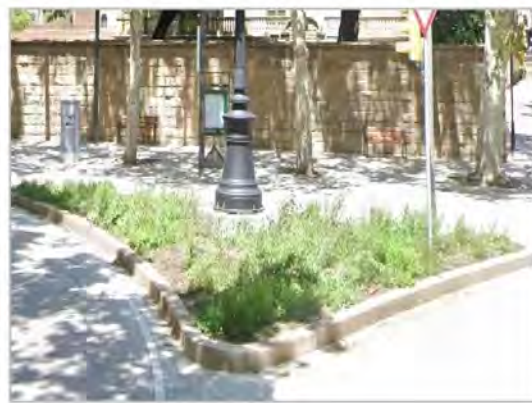
Aspecte descuidat i de deixadesa.

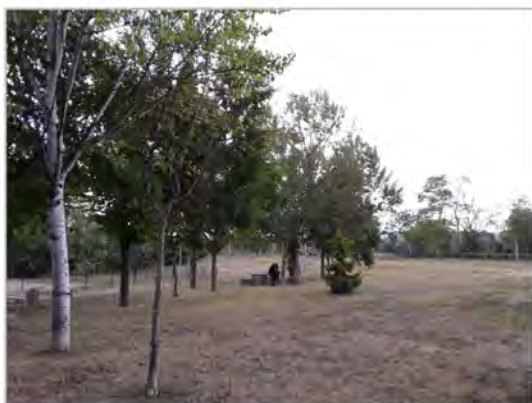
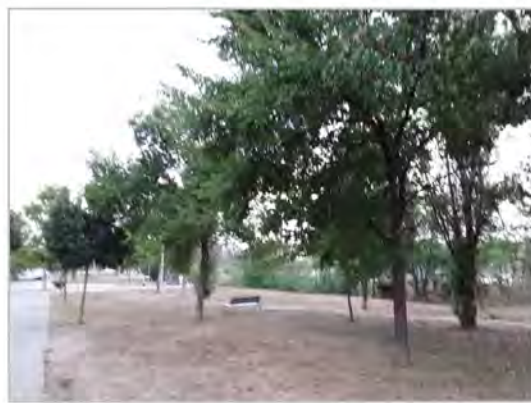
En general aconsegueix generar un espai verd de qualitat al costat del riu.

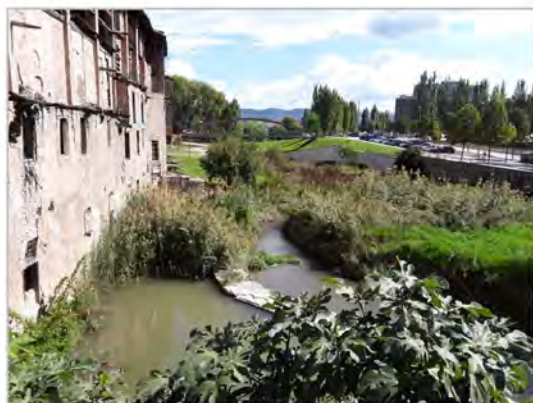
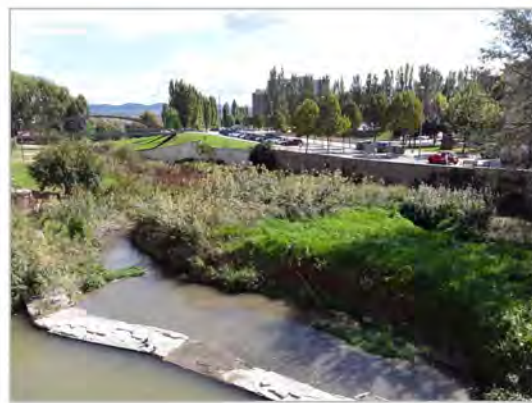
Zona verda de gran extensió vinculada al riu. Sense arbres ni arbustives el que genera una imatge monòtona i sense cap benefici ambiental.

En la part més propera a l'auditori plantejar la remodelació d'aquest espai en un parc a on la vegetació com els equipaments tinguin relació amb el riu. En altres zones realitzar una plantació d'arbres de ribera..

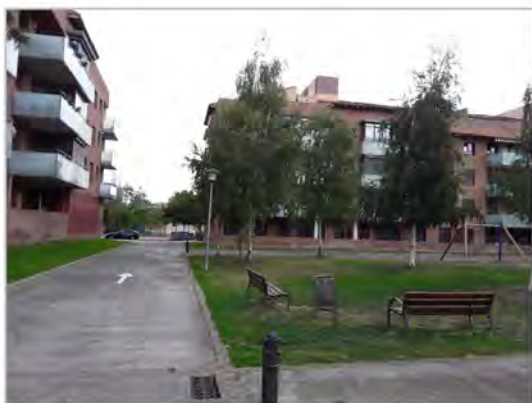
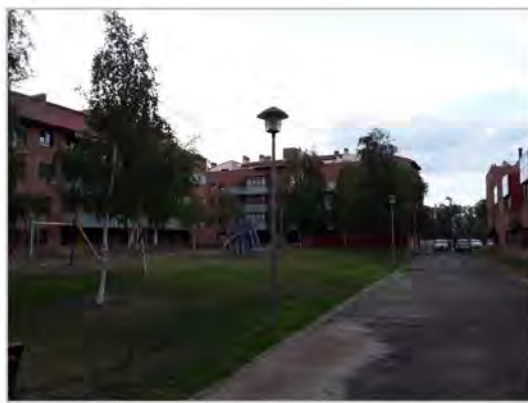
Aconsegueix generar un espai verd de qualitat i amb un bon manteniment.

Plantació d'agrupacions arbustives i entapissants en els parterres de gespa més propers als edificis per tal de donar varietat i reduir la superfície de gespa.
