PLEC DE CONDICIONS TÈCNIQUES PER A LA CONTRACTACIÓ  
DEL SERVEI DE GESTIÓ DEL VERD URBÀ DE VIC I EL CONTROL DE  
QUALITAT DE LA SEVA EXECUCIÓ

ANNEX II. FITXES **DE L'INVENTARI D'ESPAIS VERDS I JARDINERES (LOT 1)**  
(Annex II de XVII)

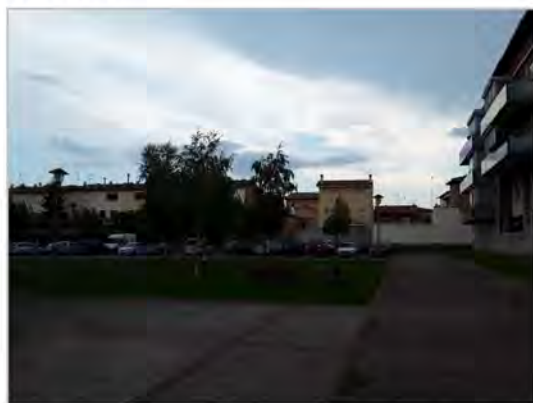
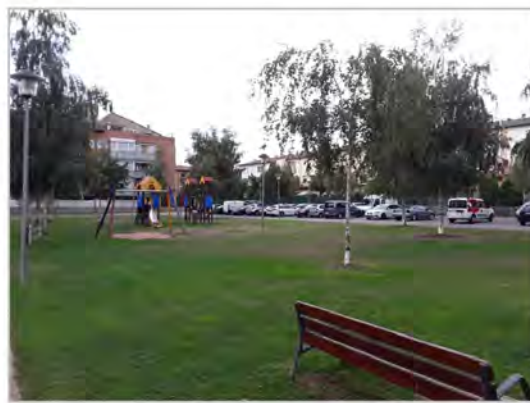
Aconsegueix generar un espai verd de qualitat i amb un bon manteniment.

Plantació d'agrupacions arbustives i entapissants en els parterres de gespa més propers als edificis per tal de donar varietat i reduir la superfície de gespa.

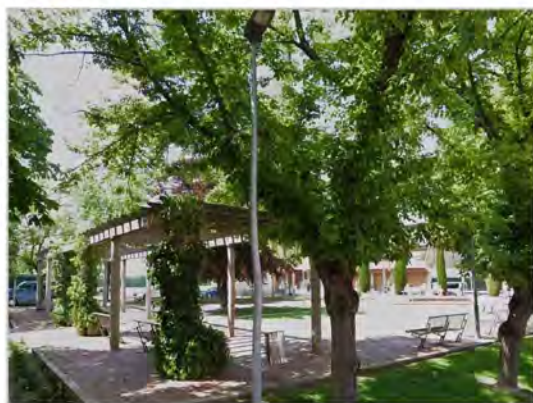
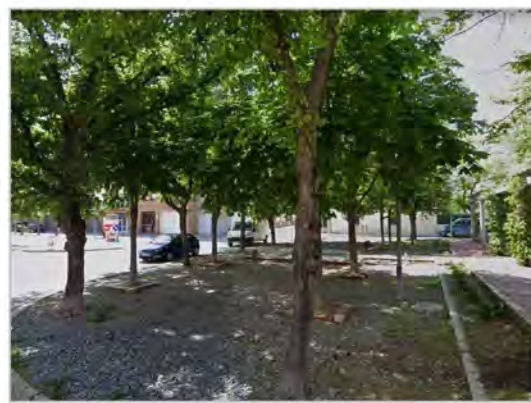
Espai adequat a la seva funció. S'aprofita l'espai correctament. Genera una zona d'ombra agradable.

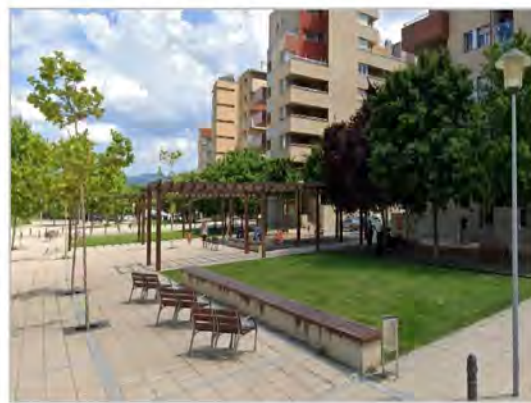
Conjunt d'espais separats però que aconseguixen generar una imatge d'unitat gràcies al seu disseny..

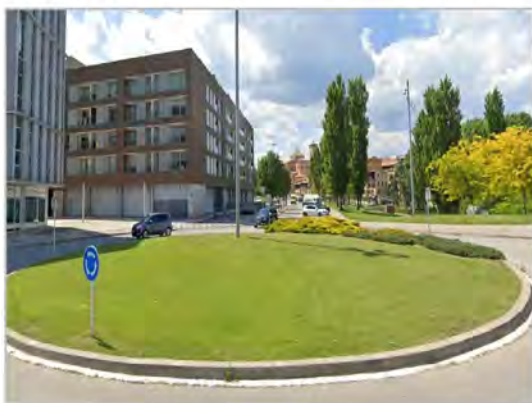
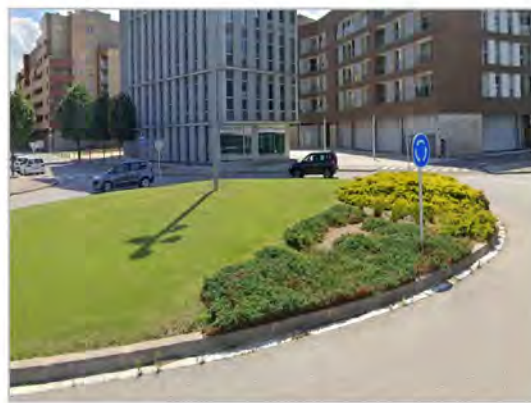
Rotonda paisatgísticament poc interessant. L'aspecte del grup arbustiu és millorable.

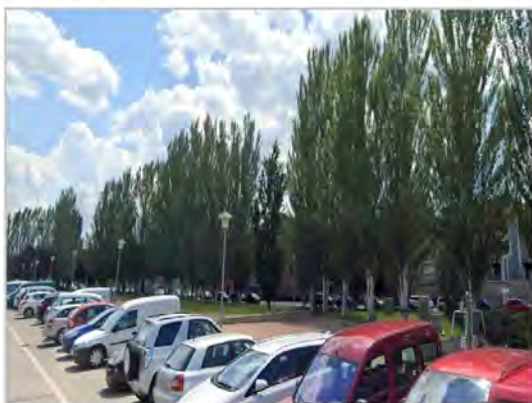
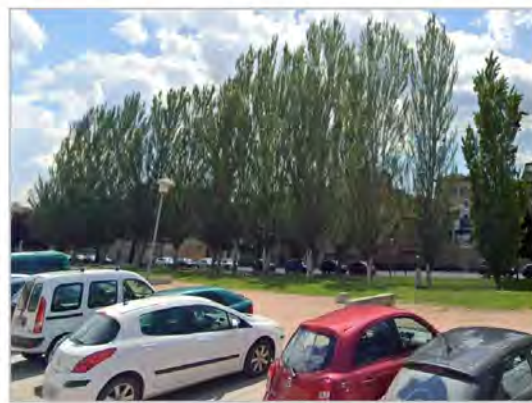
L'espai aconsegueix la seva funció paisatgística, una zona verda de qualitat que permet passejar.

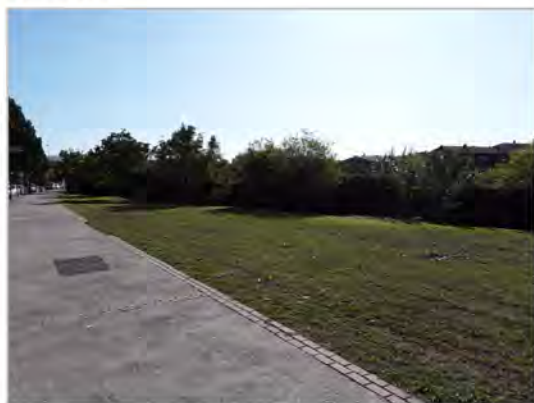
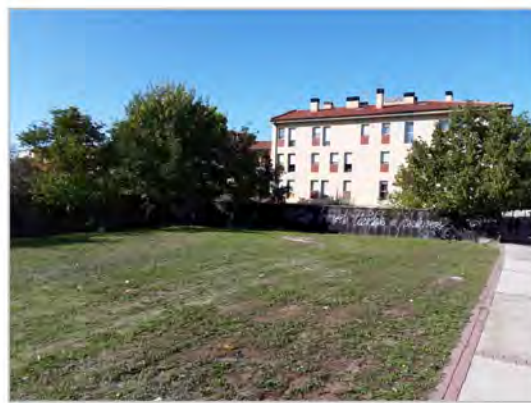
Zona vinculada al Parc Jaume Portell i Crusats i que actua com a final d'aquest.

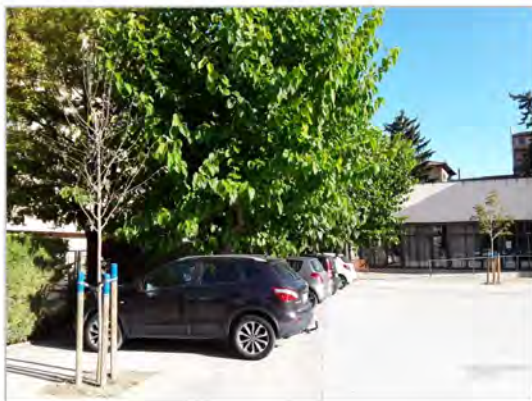
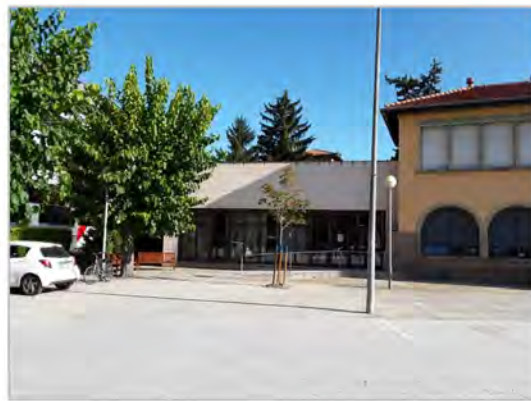
L'espai compleix la seva funció. Superfície de sauló alterada..

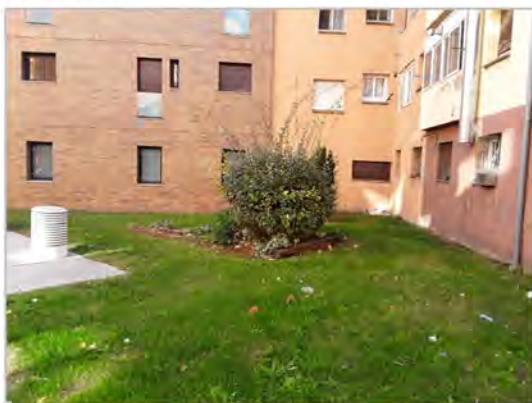
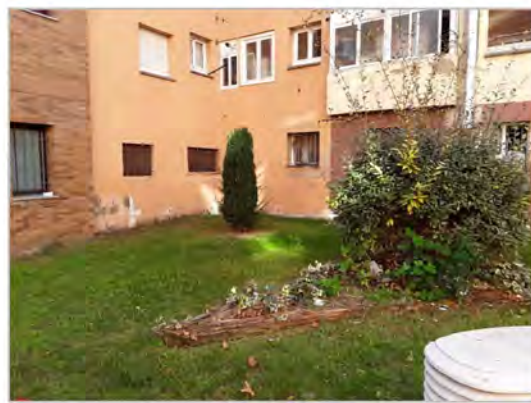
Espai amb cert aspecte de deixadesa.

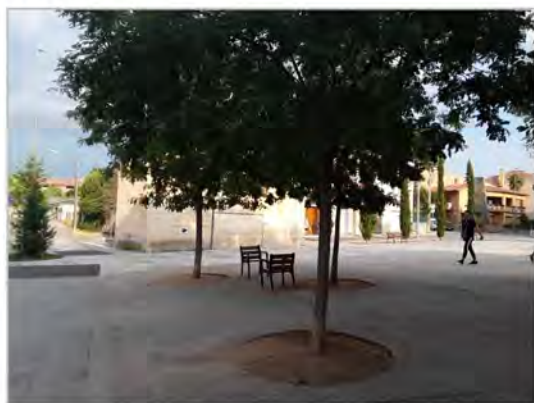
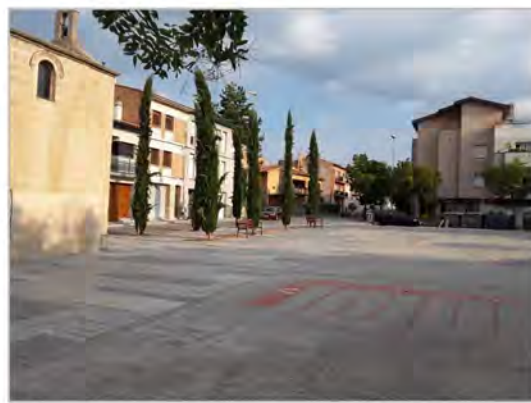
L'espai i el disseny són adequats. Genera un espai d'esbargiment i de trobada molt agradable.

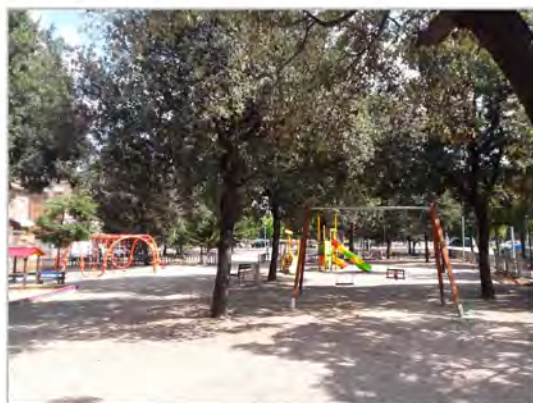
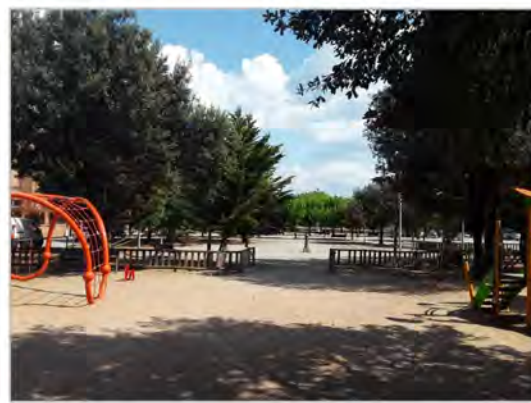
L'espai en conjunt és adequat amb zones d'ombra.

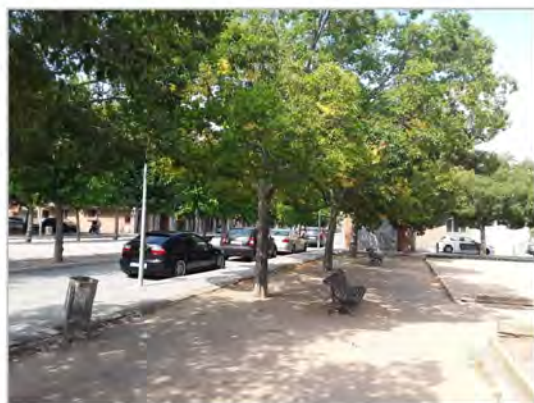
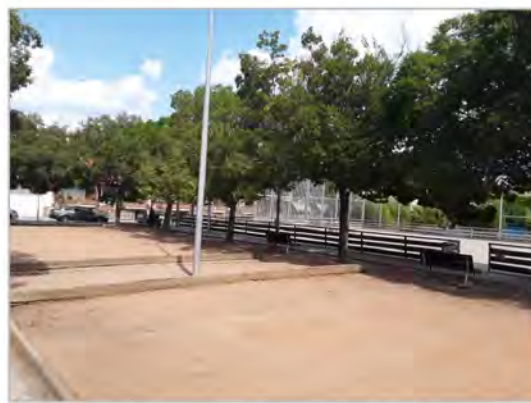
Parc amb zones d'ombra que afavoreixen la trobada i l'esbargiment amb un arbrat de qualitat.

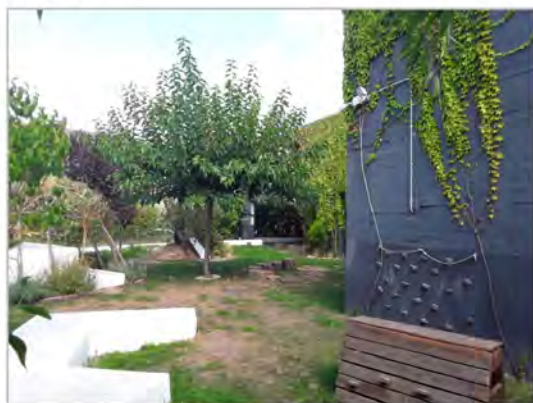
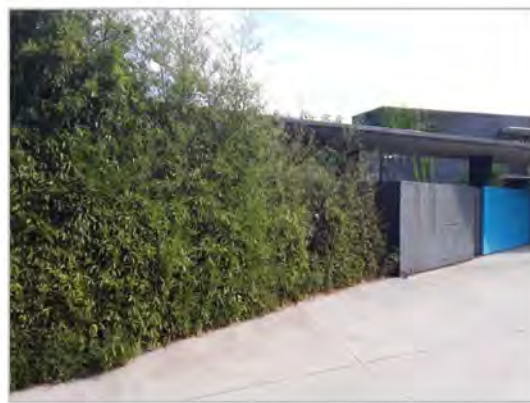
La vegetació i el disseny aconseguir generar un espai agradable pel lloc dels infants. El prat es troba en mal estat.

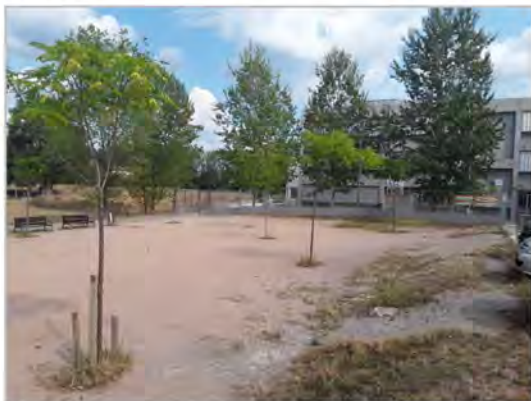
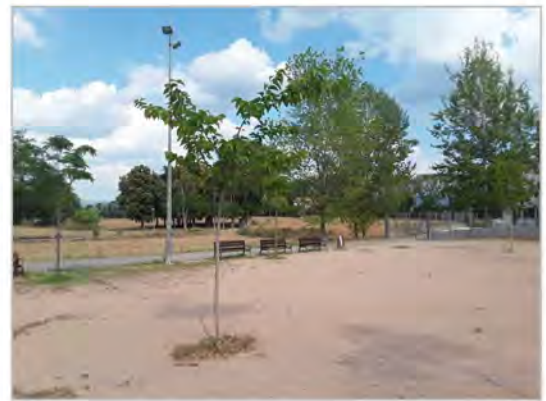
Espai sense un ús definit. L'estat de l'arbrat és correcte.

Afegir mobiliari urbà per poder seure.

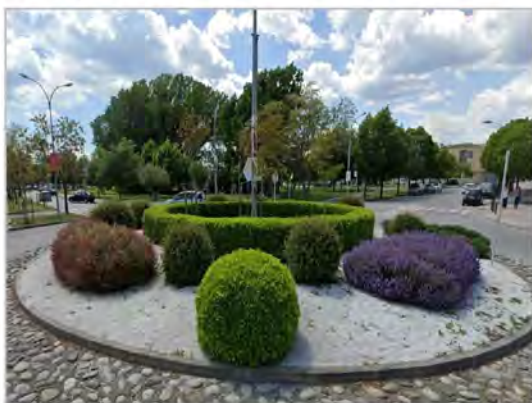
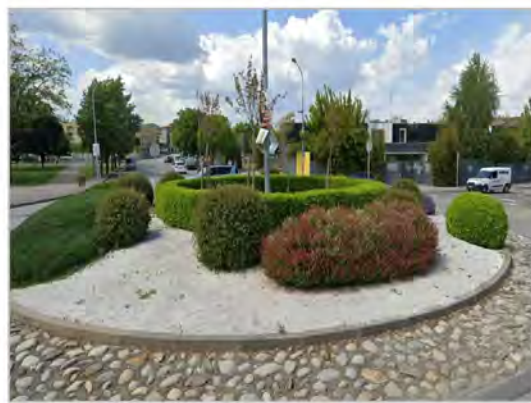
Rotonda que compleix la seva funció.

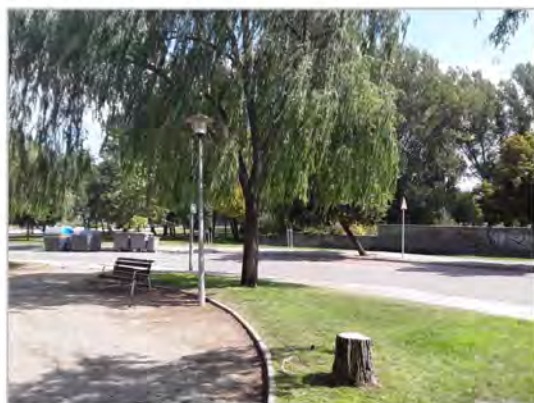
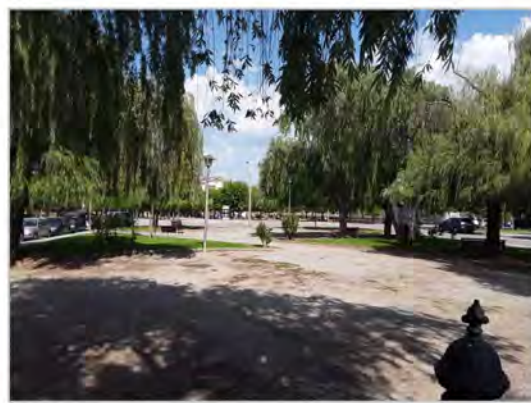
Funcionalment és correcte però paisatgísticament és avorrit.

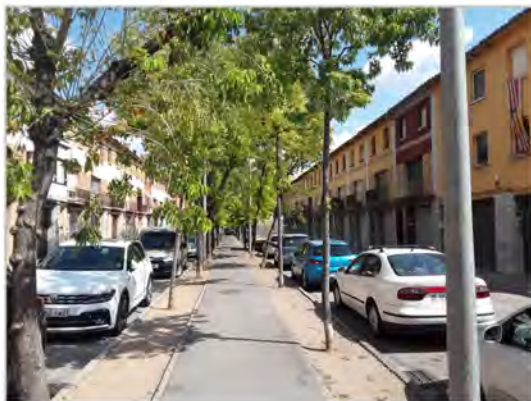
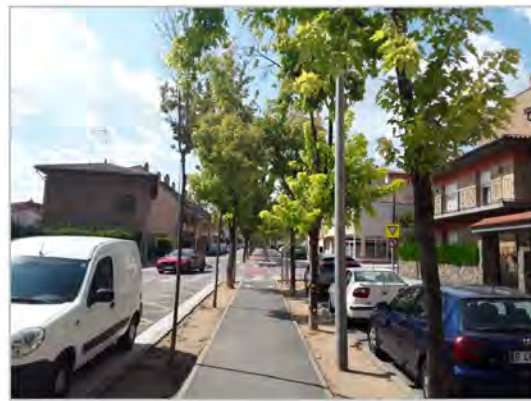
Aconsegueix crear una línia verda a tot el carrer.

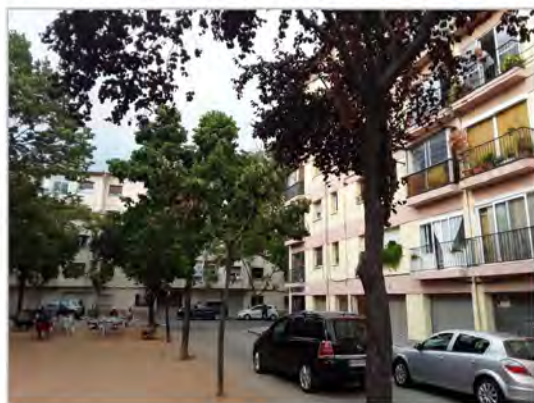
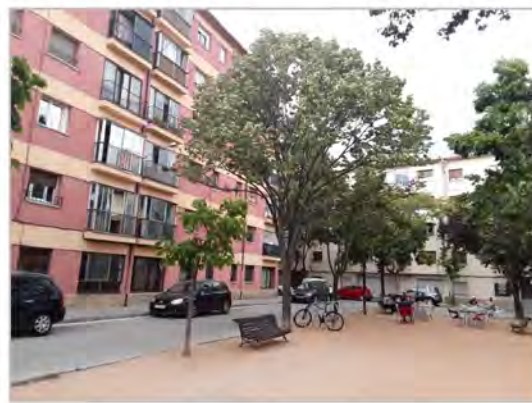
L'espai aconsegueix generar una zona a l'ombra agradable però l'estat de l'arbrat no és el correcte.

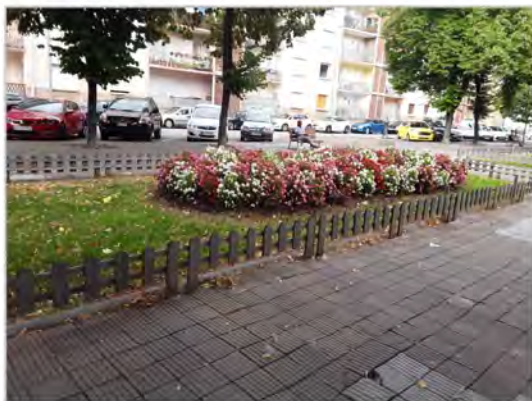
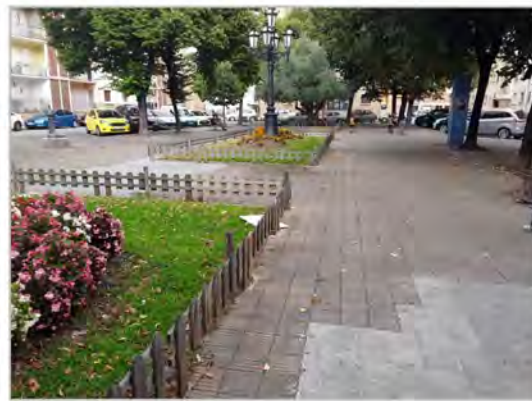
Les gespes dins dels parterres no llueixen gens ni els ciutadans les poden gaudir..

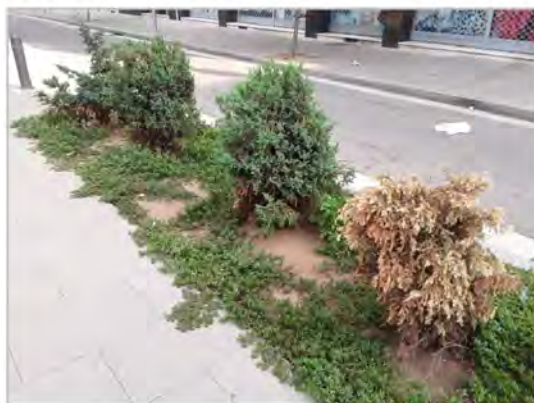
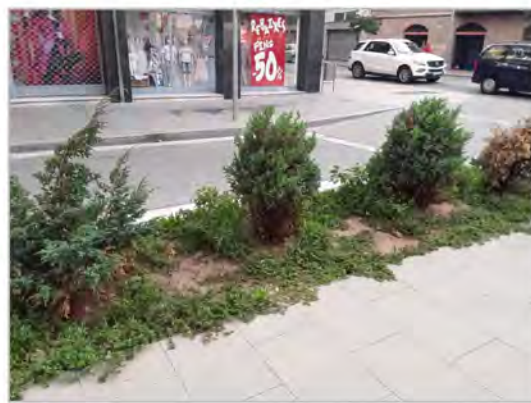
L'aspecte del parterre és de deixadesa i abandonament..

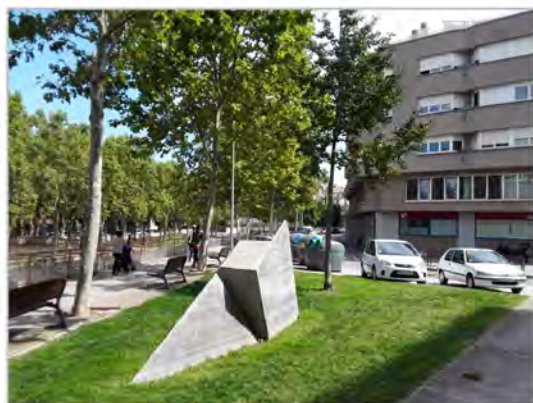
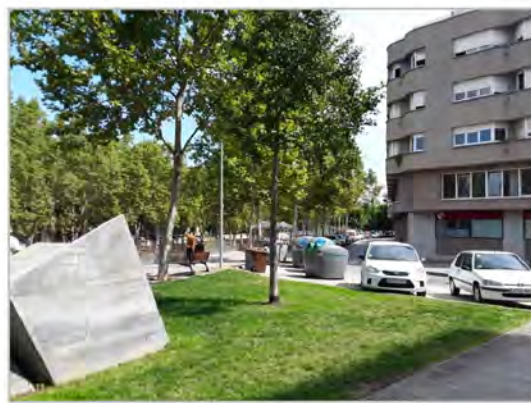
Aconsegueix donar una imatge verda de l'espai.

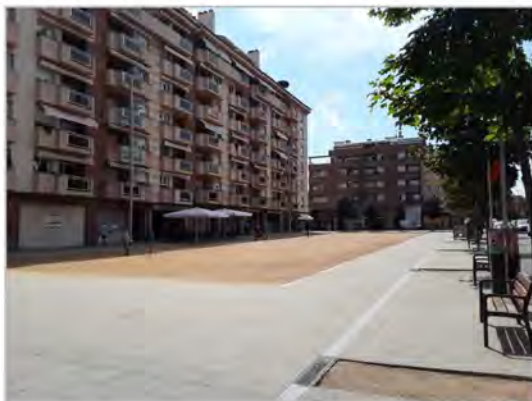
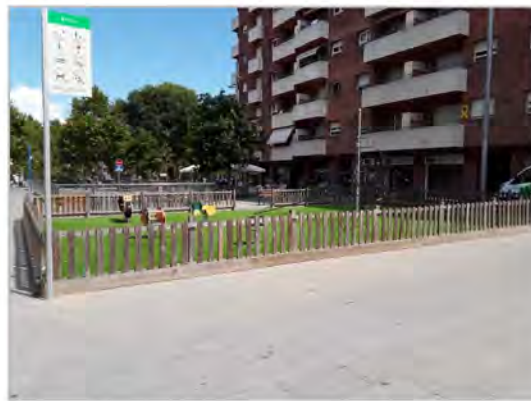
Aconsegueix aprofitar un petit espai entre edificis per convertir-lo en una plaça de qualitat.

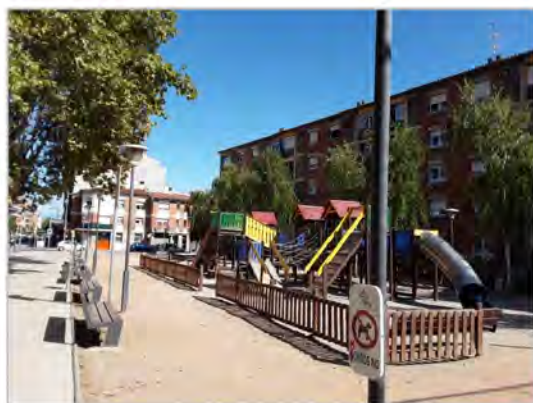
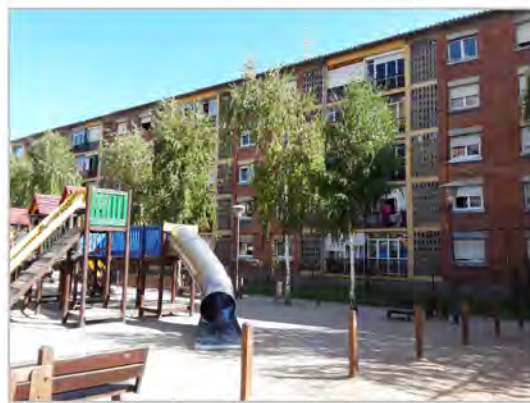
L'espai aconsegueix la seva funció paisatgística una zona verda de qualitat de la zona centre.

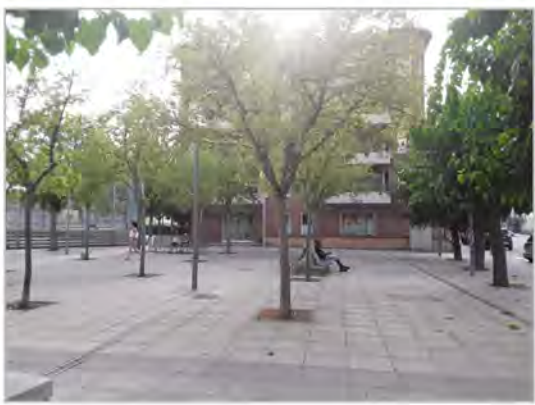
L'espai i el disseny són adequats. Genera un espai d'esbargiment i de trobada molt agradable amb tant pel lloc com per la relaxació.

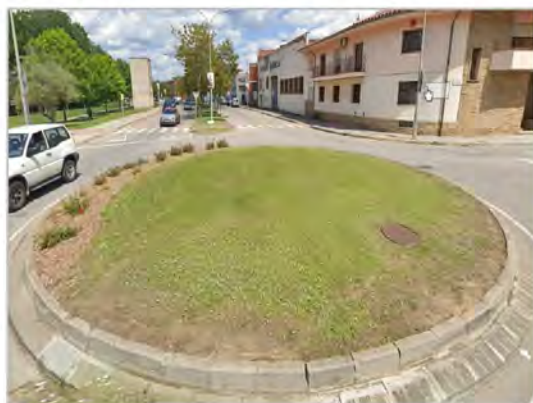
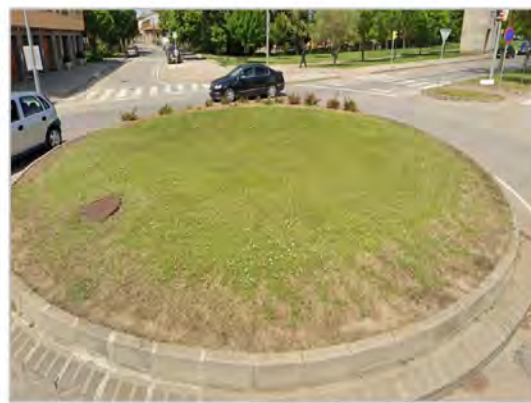
Correcte.

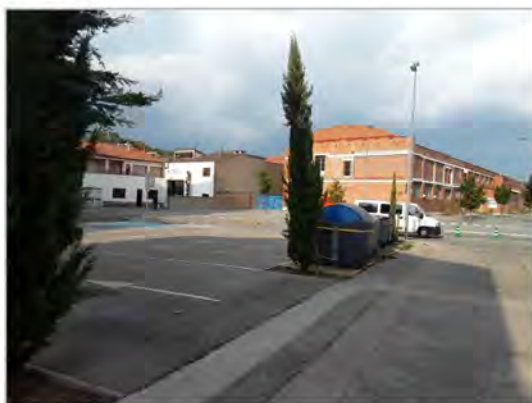
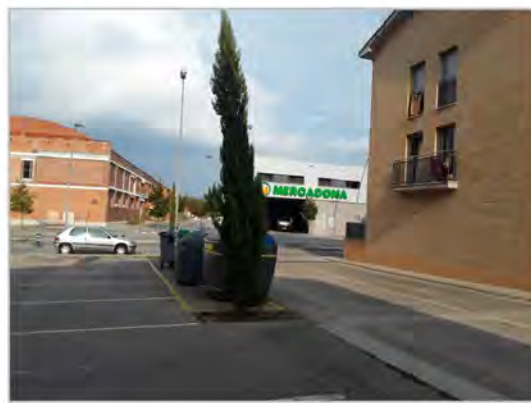
Espai sense cap mena de disseny ni funció.

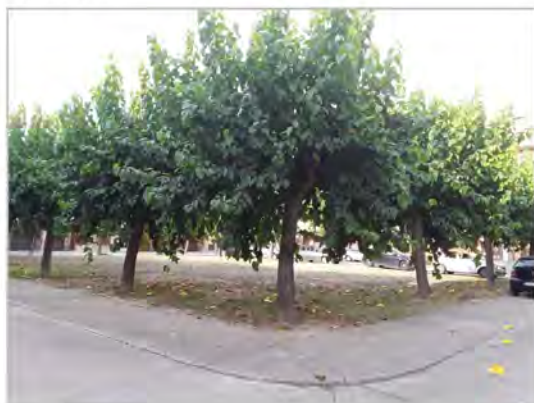
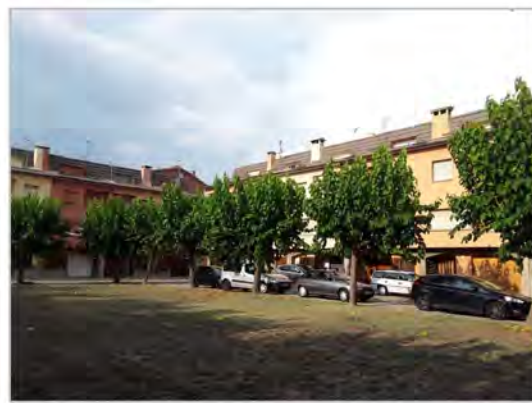
L'espai compleix la seva funció però paisatgísticament és avorrit.

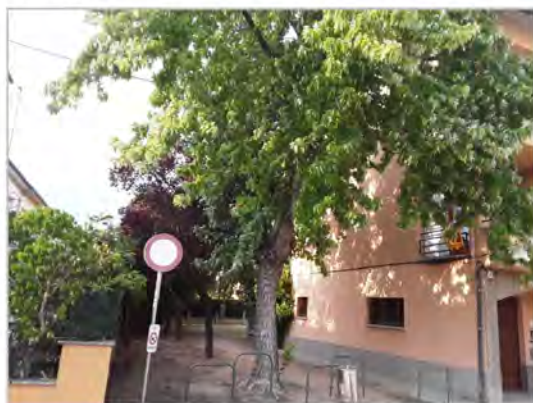
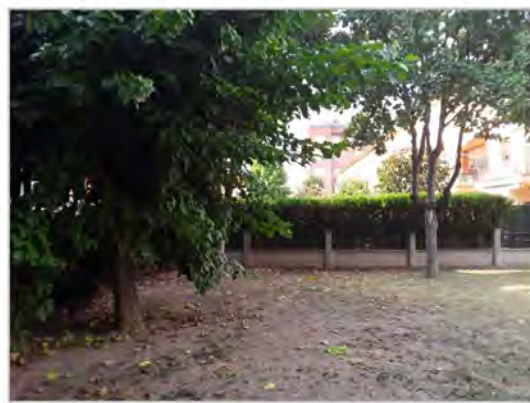
L'espai és correcte però amb cert aspecte de deixadesa.

Substitució de les dues pruneres en mal estat per Acer platanoides i millora en el manteniment del prat.

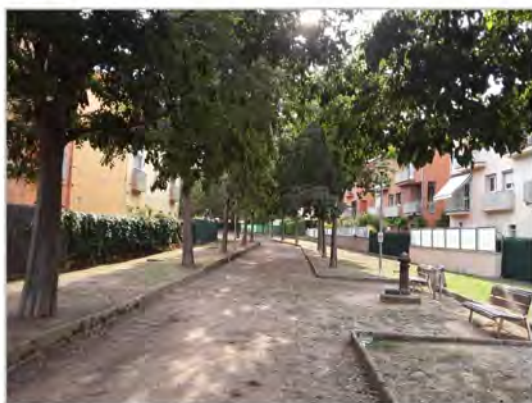
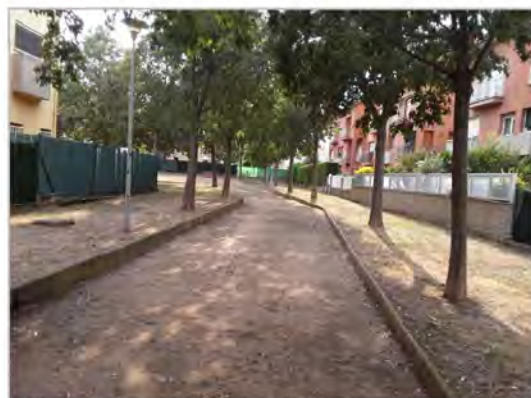
| Nom | Passatge de Sant Marc | Codi | EV182 | Sup.total (m²) | 1.543 |

Espai adequat però amb cert aspecte de deixadesa degut a l'estat del prat.

Substitució total del prat per sauló i reconversió dels parterres de gespa perimetrals per grups arbustius i/o tapitzants per tal de reduir la superfície de gespa.

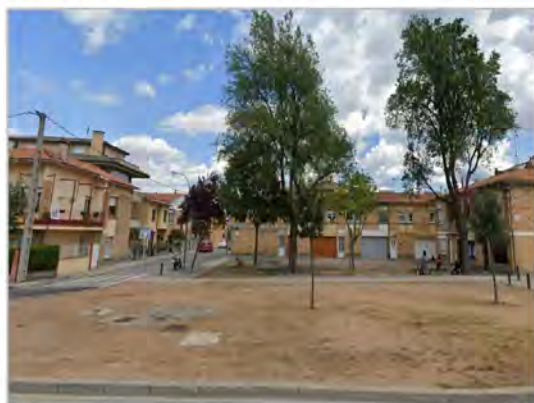
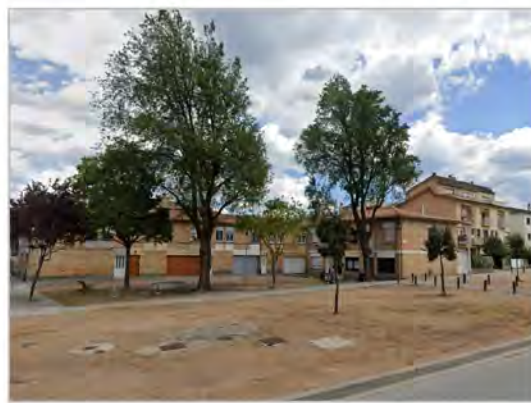
| Nom | Plaça de Pere Mialet | Codi | EV183 | Sup.total (m²) | 1.197 |

Tan les superfícies toves es troben en mal estat. Arbrat molt heterogeni per la poca superfície i en molt mal estat.

Escatar el sauló i substitució dels oms, acer i pruneras per roures per tal de donar coherència a l'espai.

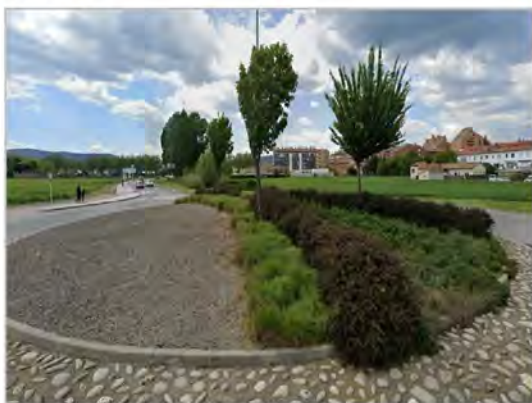
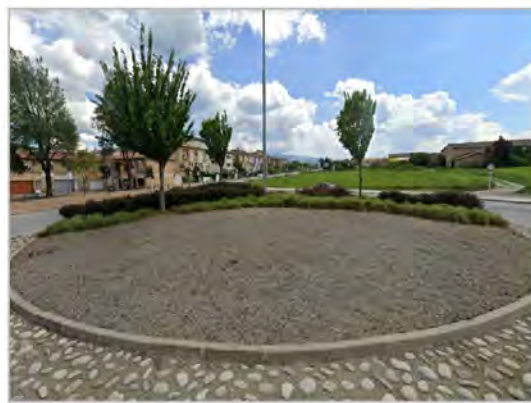
La rotonda i el seu enjardinament són correctes pel que fa a la seva funció..

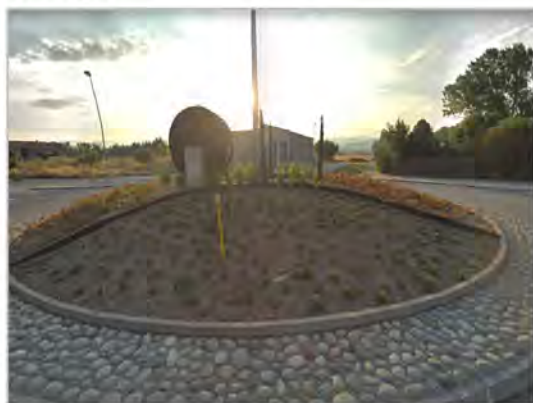
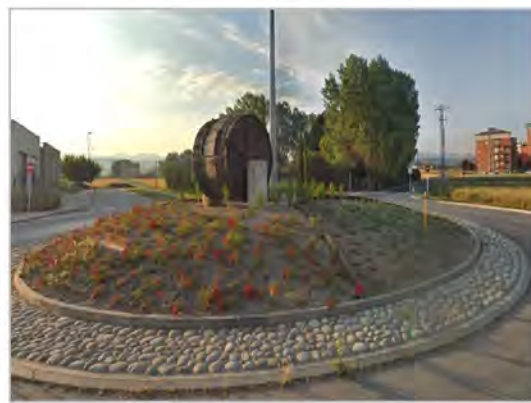
La rotonda i el seu enjardinament són correctes pel que fa a la seva funció..

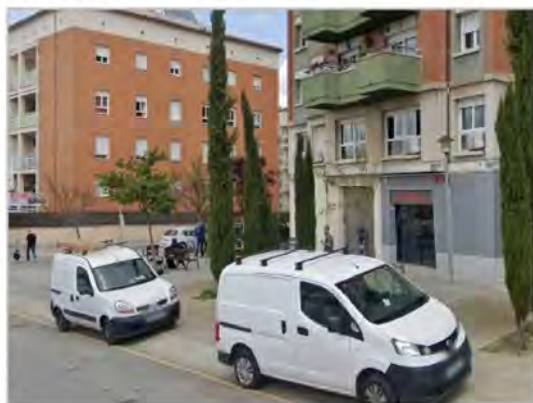
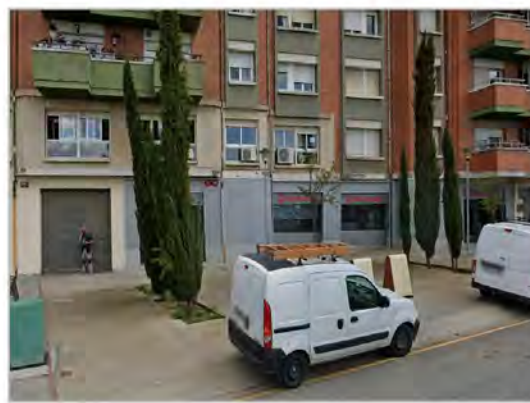
Correcte.

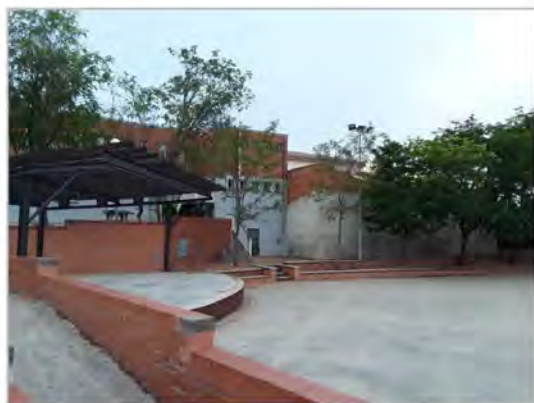
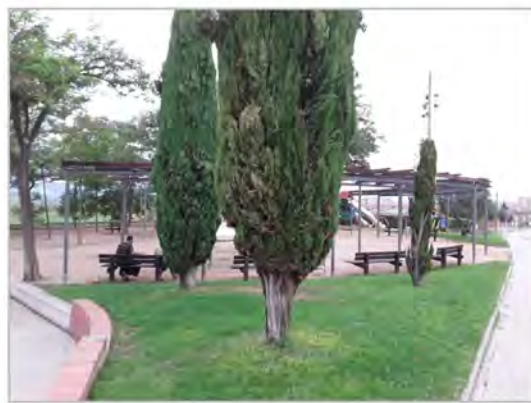
L'espai compleix la seva funció però l'estat de l'arbrat és millorable.

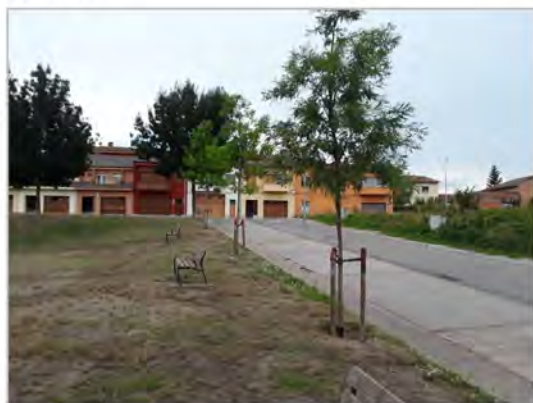
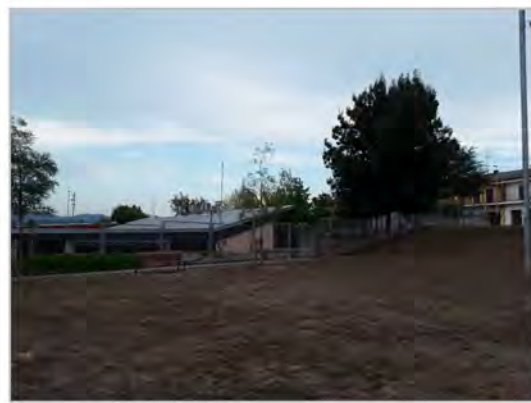
Correcte.

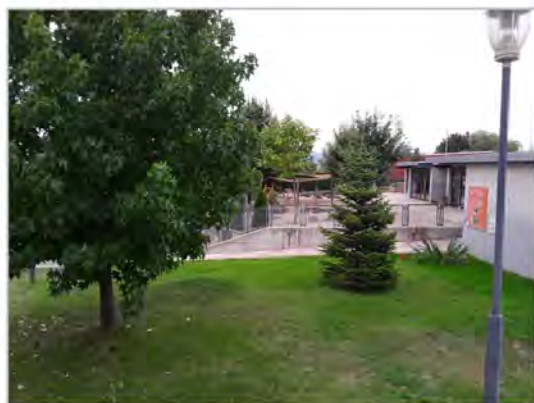
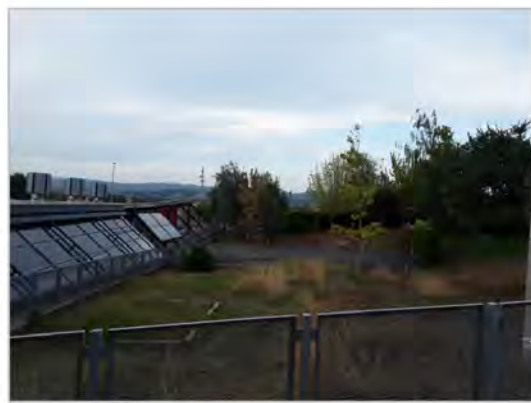
La vegetació i el disseny aconseguir generar un espai agradable pel lloc dels infants. El talús posterior de gespa es troba en mal estat.

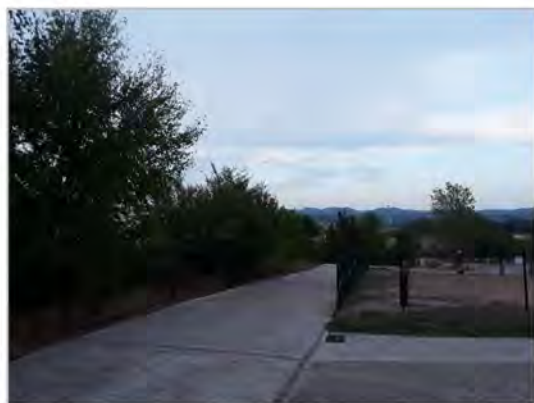
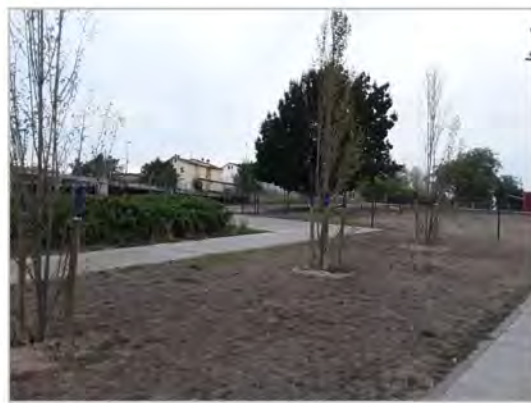
La manca d'arbrat fa que l'espai no sigui funcional.

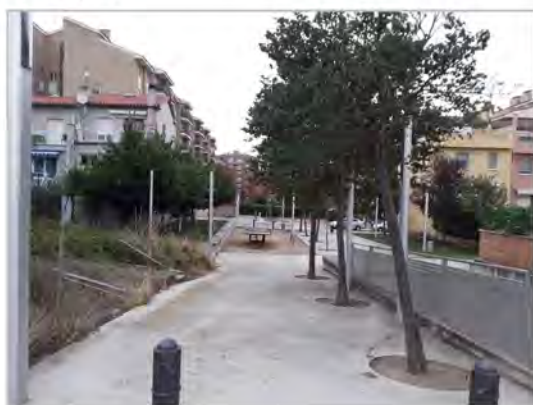
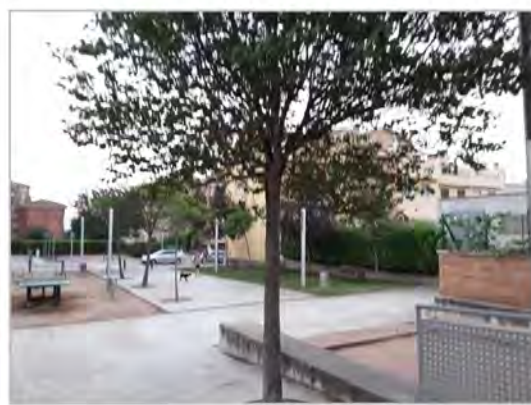
Aconsegueix crear una zona d'ombra agradable.

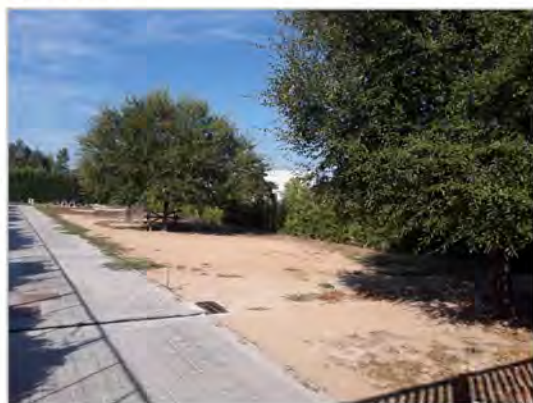
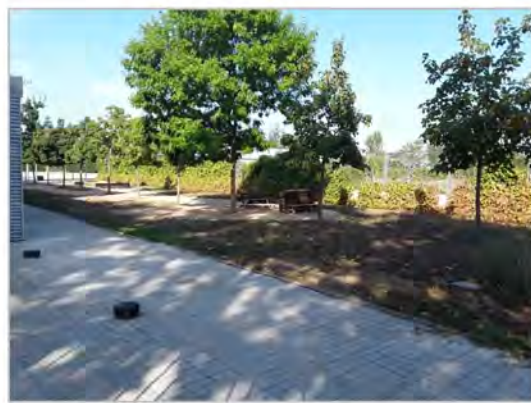
En general el seu aspecte és correcte, excepte en la zona de paviment tou.

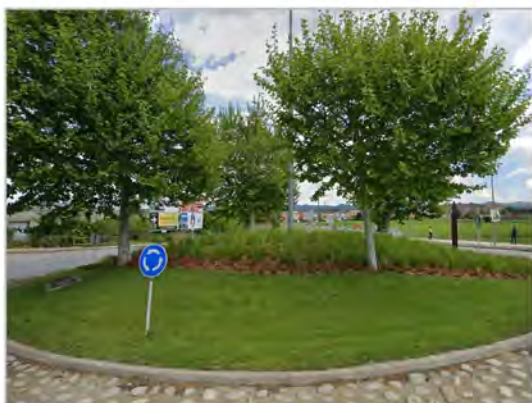
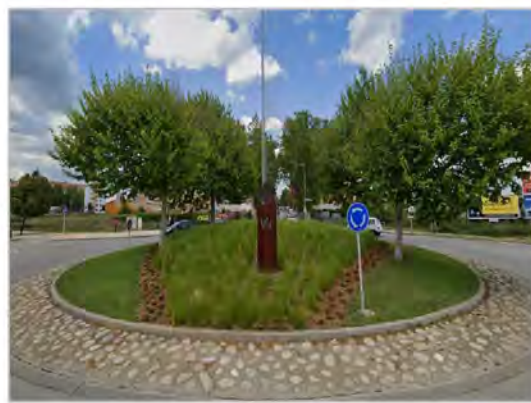
Rotonda amb superfície de gespa petites.

Substitució de part de la gespa per àrids i/o entapissants per reduir el cost de manteniment.

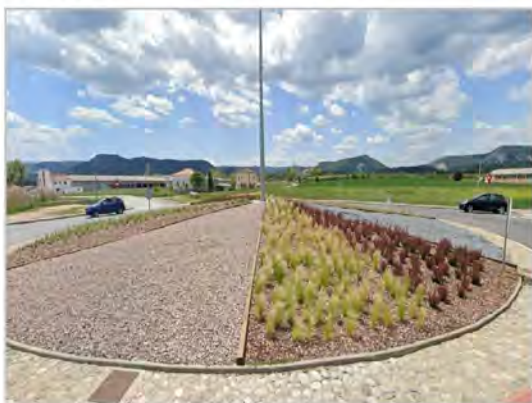
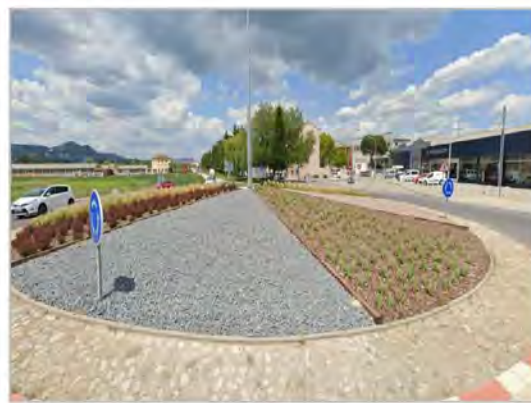
| Nom | Rotonda entrada Avinguda del Montseny | Codi | EV197 | Sup.total (m²) | 701 |

Rotonda que compleix la seva funció.

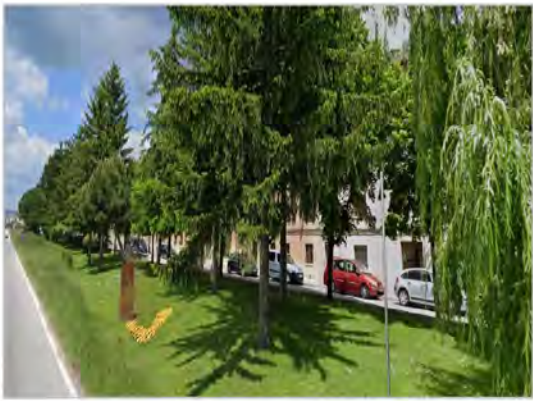
| Nom | Mitjana Habit. Montseny (n-152) | Codi | EV198 | Sup.total (m²) | 2.762 |

Aconsegueix crear una línia verda a l'entrada de la ciutat.

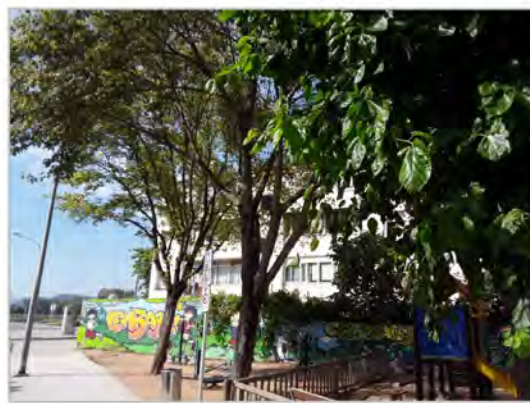
| Nom | Carrer de Rafael Gay De Montellà | Codi | EV199 | Sup.total (m²) | 341 |

Arbrat molt heterogeni per la poca superfície i en mal estat.

Substitució de l'arbrat existent per una única espècie que faci més ombra.

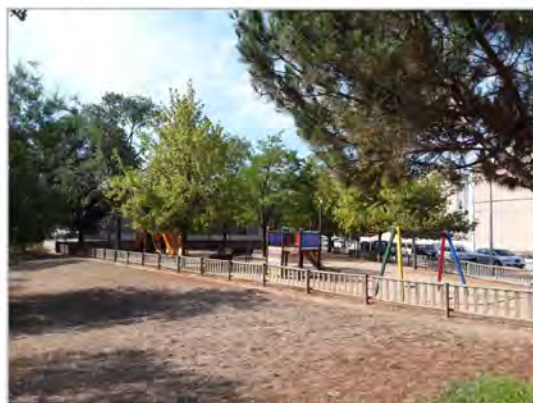
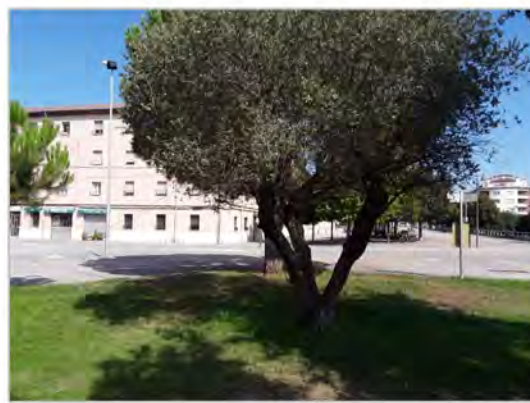
L'espai és correcte però en general l'estat de l'arbrat és millorable.

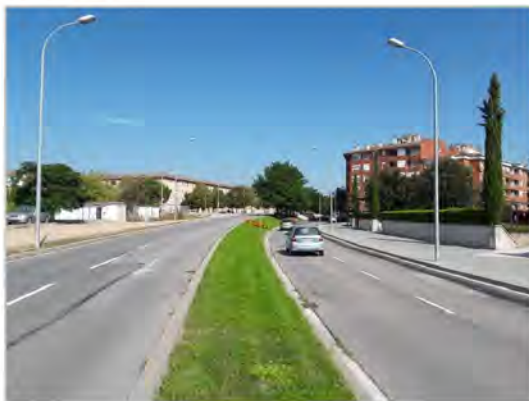
L'espai compleix la seva funció de donar una imatge verda a l'entrada al municipi.

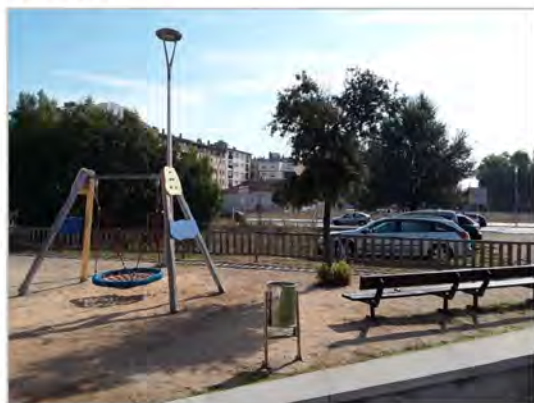
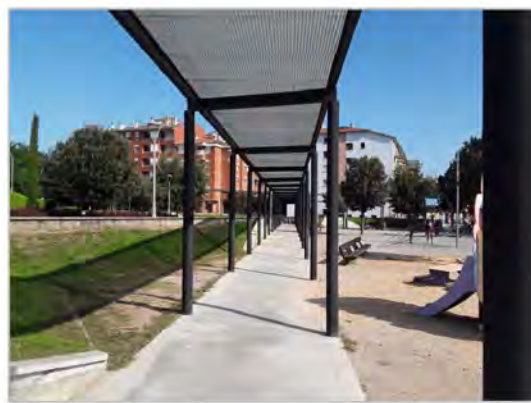
Parc amb un disseny actual però que genera moltes zones poc segures a pel que fa a la visibilitat.

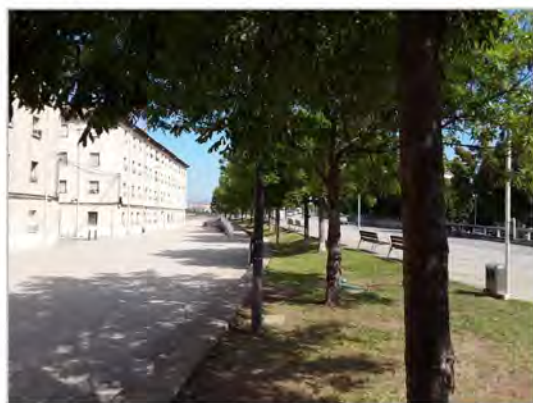
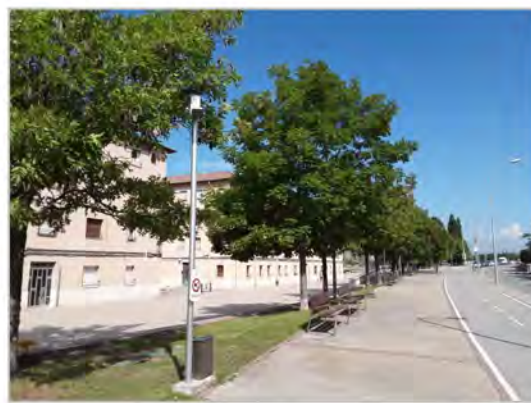
Arbrat en bon estat i gespa ben mantinguda.

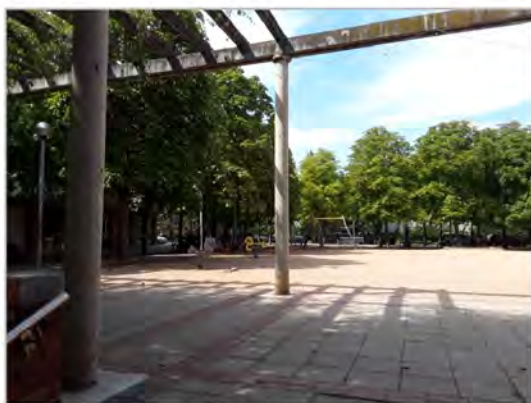
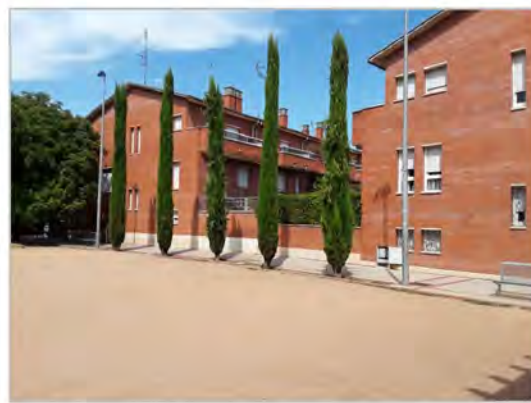
Aconsegueix crear una zona d'ombra i de trobada agradable.

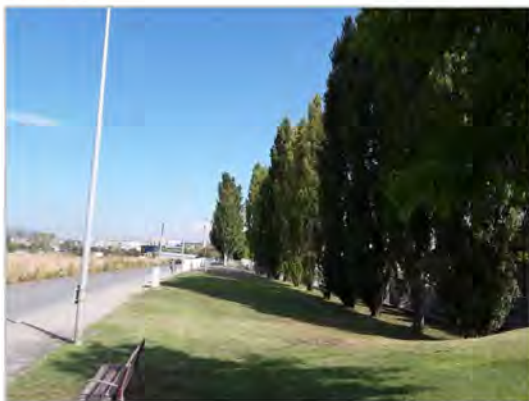
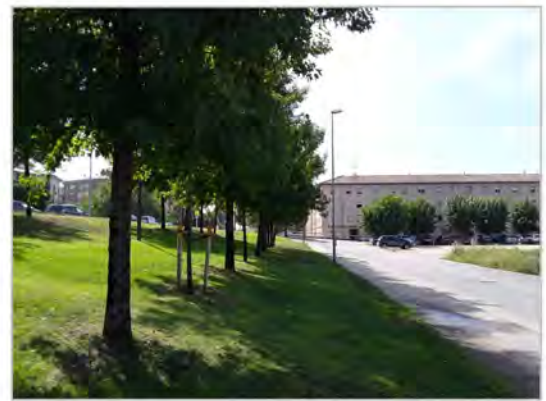
L'espai aconsegueix crear una línia verda en un lloc marginal.

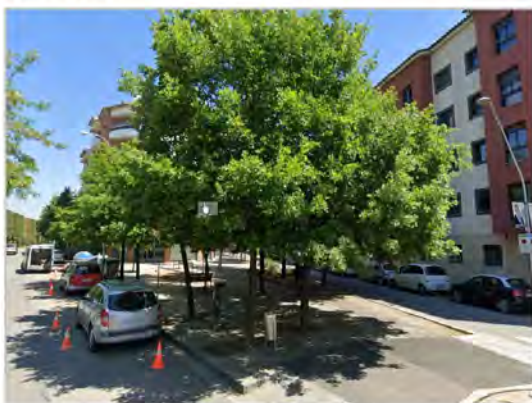
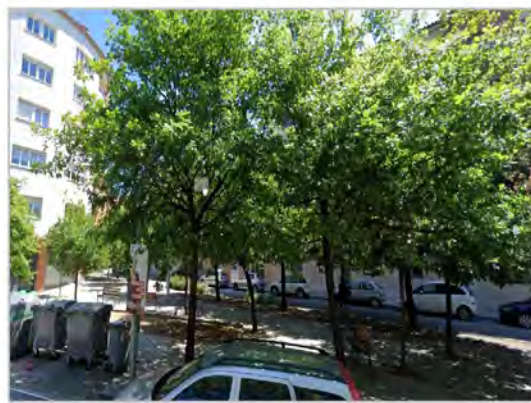
L'espai compleix la seva funció però hi ha una manca de recobriment dels parterres d'arbustives.

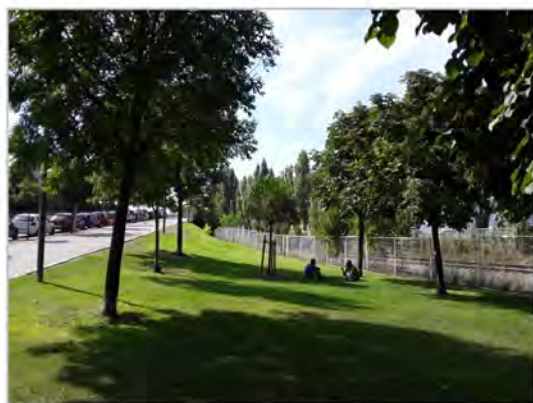
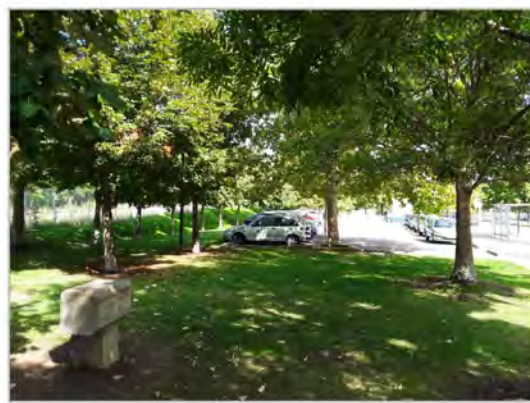
L'enjardinament de l'espai compleix la seva funció amb arbrat de grans dimensions i de qualitat.

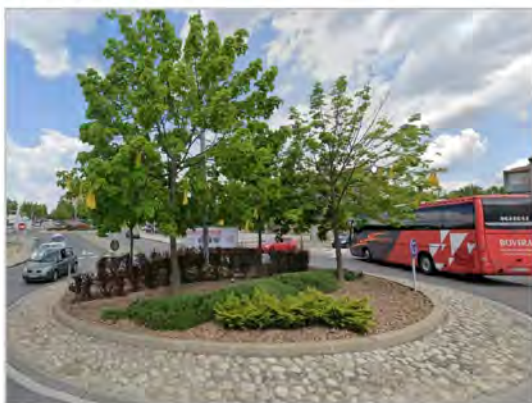
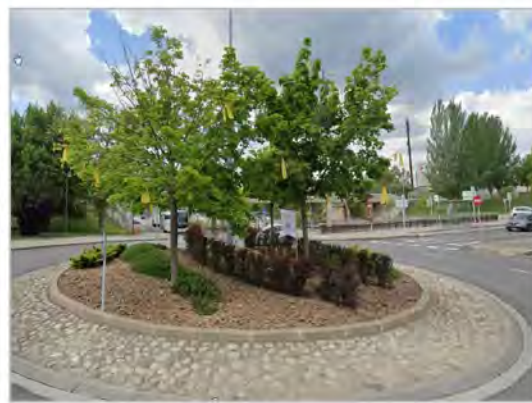
La rotonda i el seu enjardinament són correctes pel que fa a la seva funció..

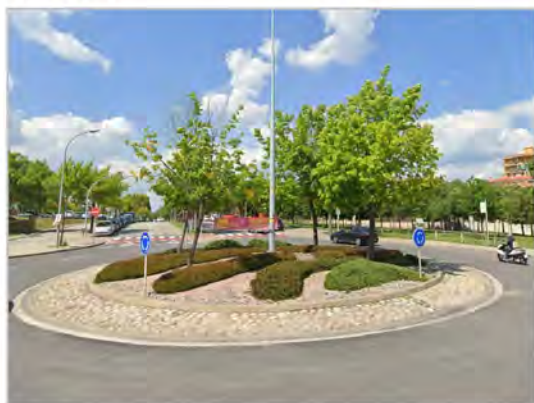
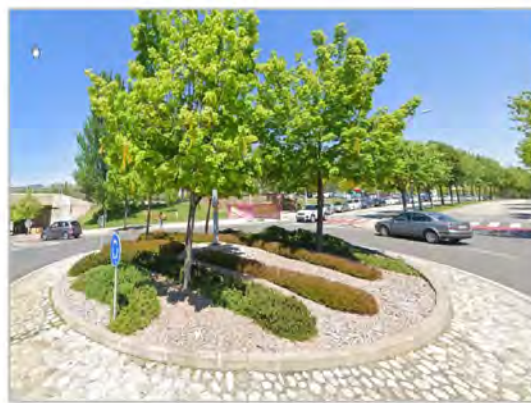
La rotonda i el seu enjardinament són correctes pel que fa a la seva funció..

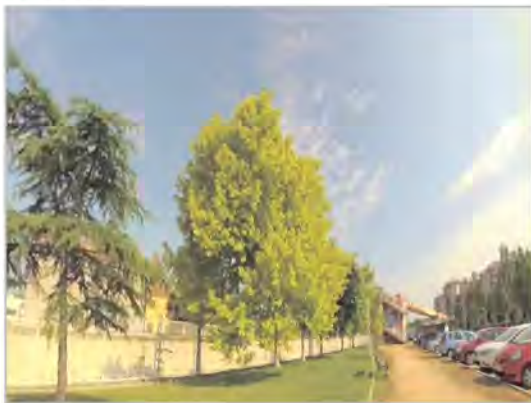
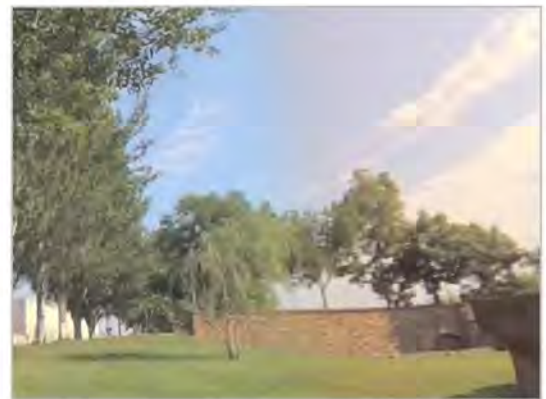
L'enjardinament de l'espai compleix la seva funció amb arbrat de grans dimensions i de qualitat.
