PLEC DE CONDICIONS TÈCNIQUES PER A LA CONTRACTACIÓ  
DEL SERVEI DE GESTIÓ DEL VERD URBÀ DE VIC I EL CONTROL DE  
QUALITAT DE LA SEVA EXECUCIÓ

ANNEX II. FITXES **DE L'INVENTARI D'ESPAIS VERDS I JARDINERES (LOT 1)**  
(Annex II de XVII)

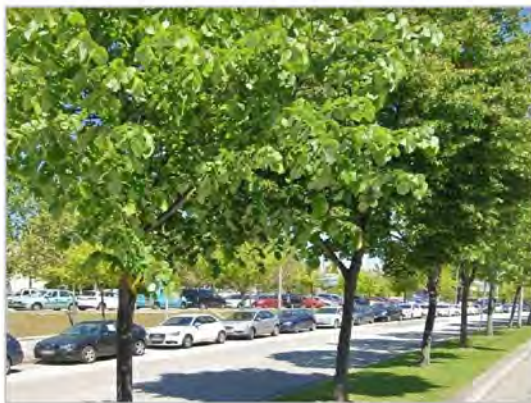
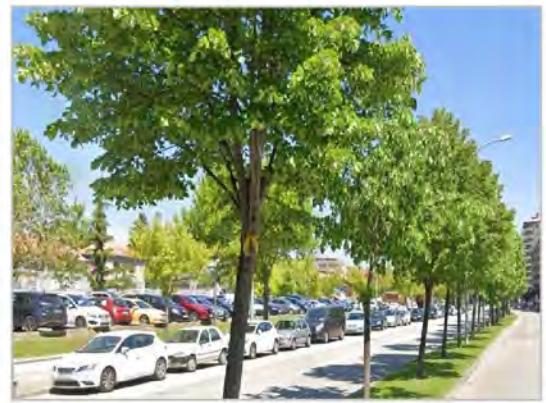
Aconsegueix crear una línia verda a tot el carrer. Arbrat en bon estat.

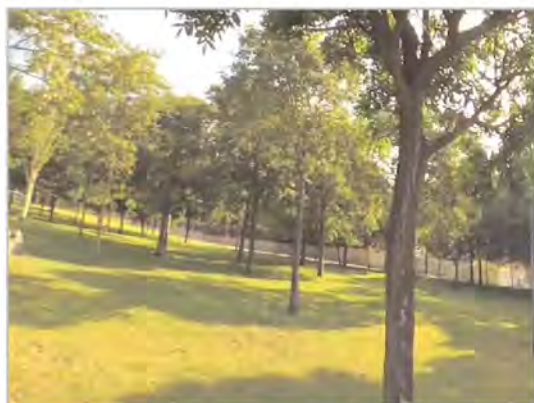
Aconsegueix generar un espai d'ombra amb molta cobertura arbrada.

Cap.

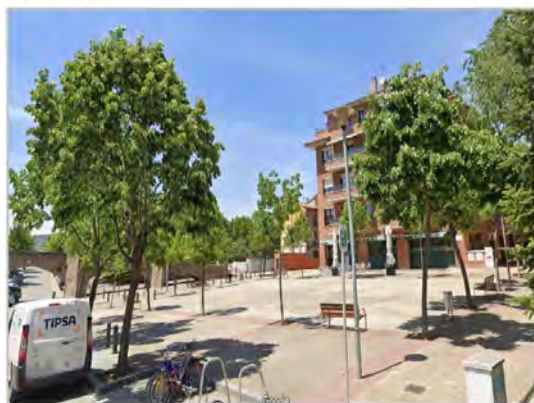
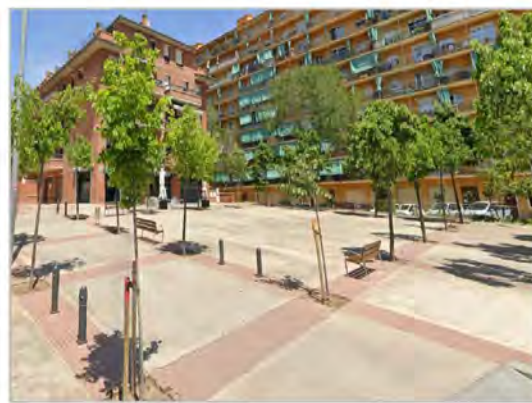
Aconsegueix crear una zona d'ombra i de trobada agradable.

Cap.

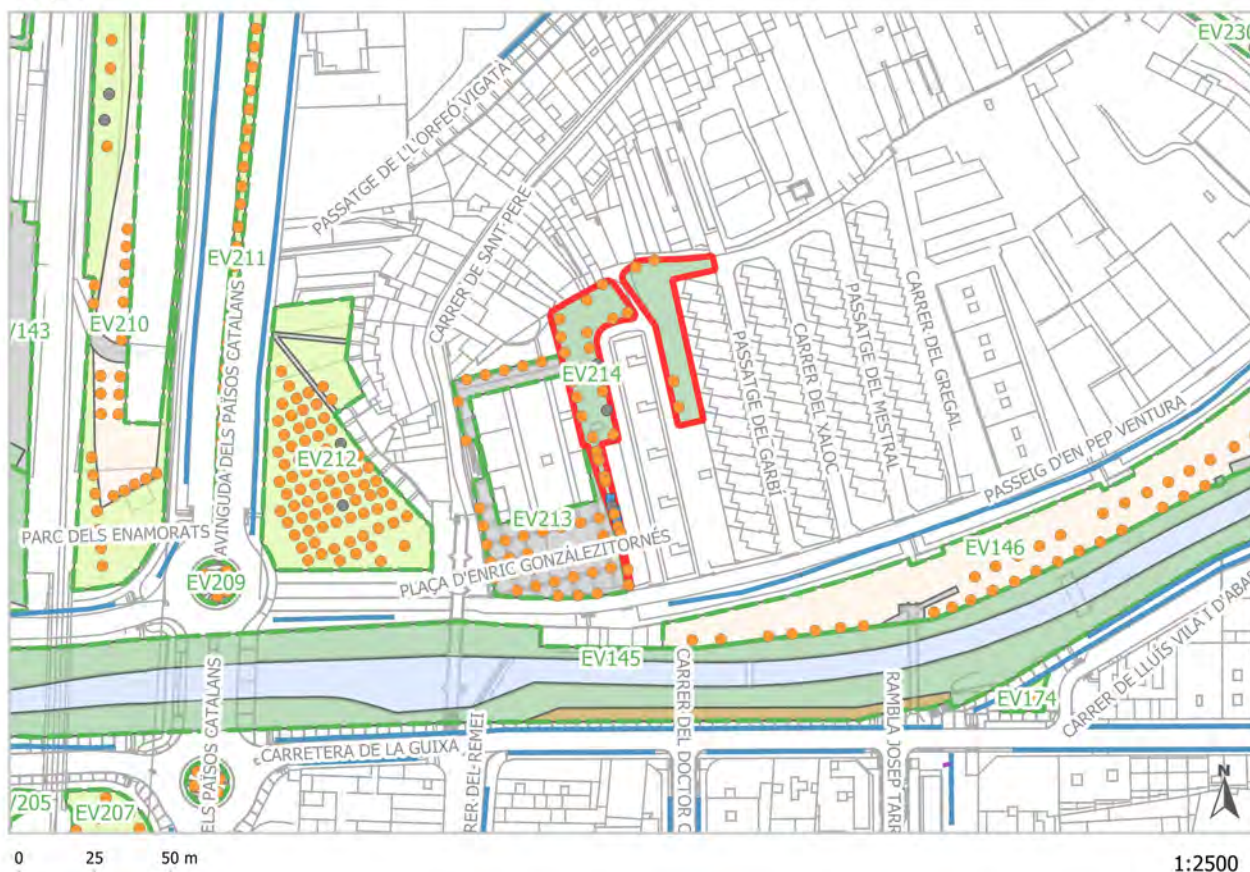
En conjunt la vegetació és correcta encara que l'estat de l'arbrat és millorable.

Substitució progressiva dels arbres per altres espècies amb major valor ornamental a mesura que es vagin deteriorant el seu estat.

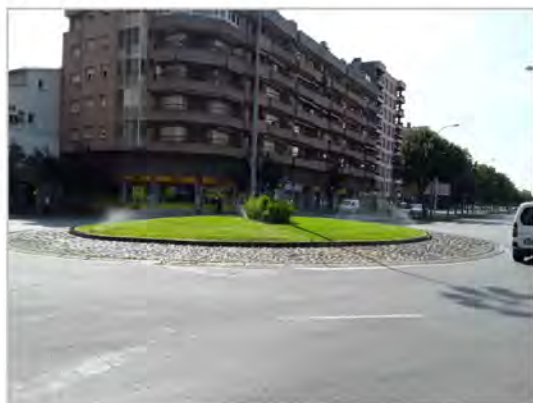
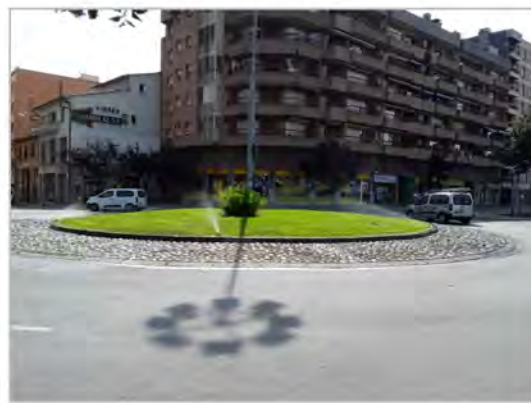
La rotonda i el seu enjardinament són correctes pel que fa a la seva funció..

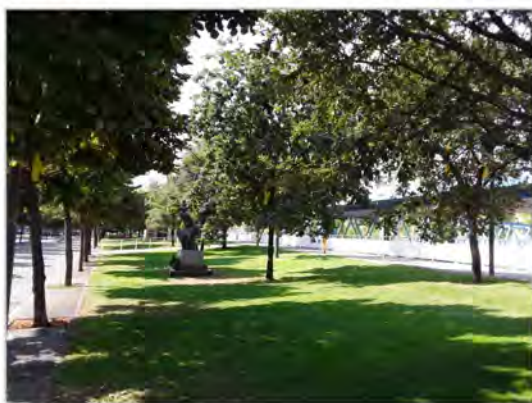
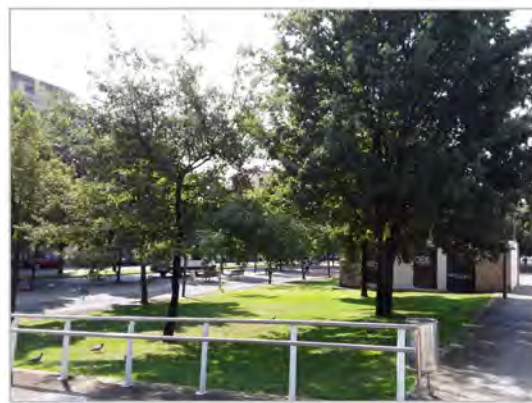
Parc paisatgísticament molt interessant, ja que genera una illa verda dintre de la ciutat.

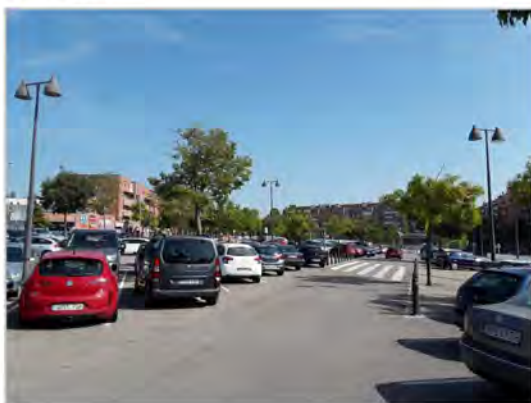
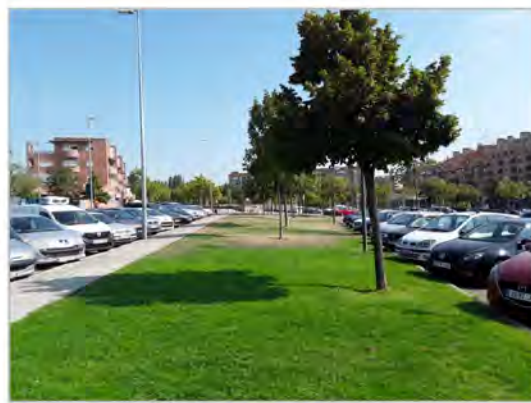
Espai adequat a la seva funció. Els arbres dintre de la zona de aparcament amabilitzant la imatge d'asfalt encara que alguns es troben en mal estat.

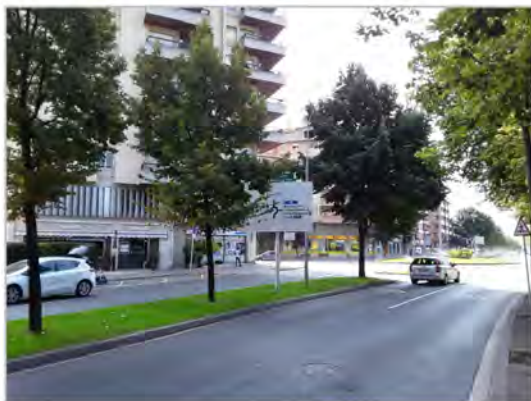
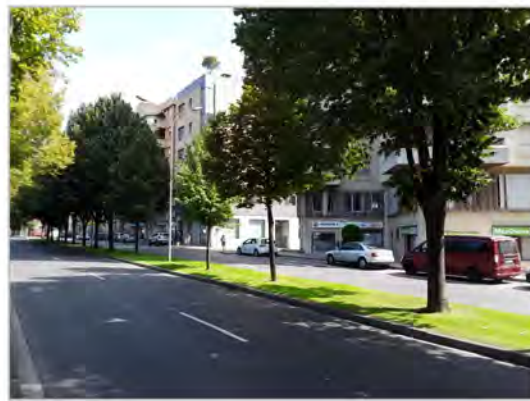
Aconsegueix crear una línia verda a tot el carrer. Arbrat en bon estat.

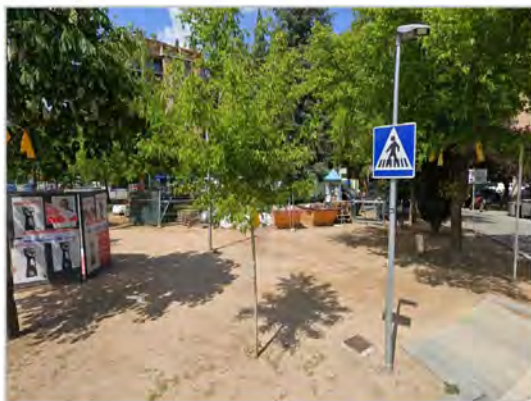
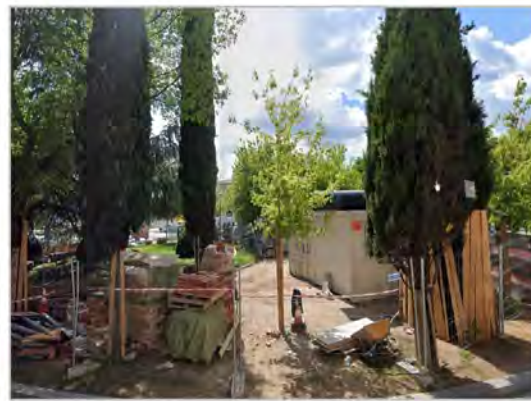
Plaça de recent remodelació.

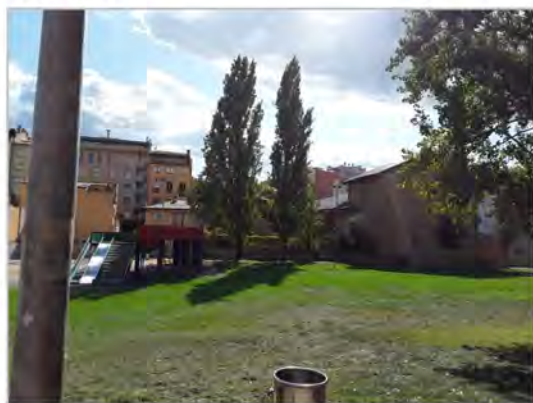
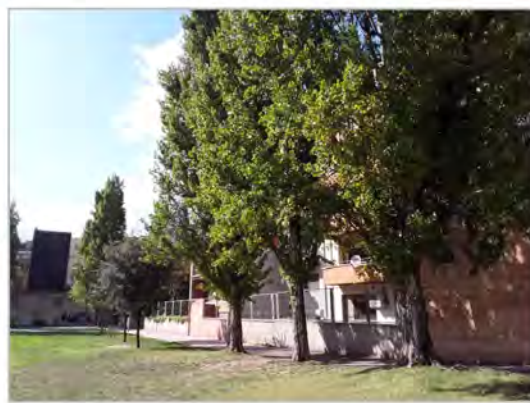
Funcionalment és correcte però paisatgísticament és avorrit.

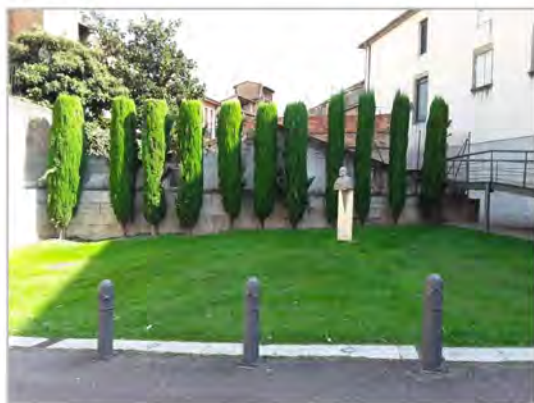
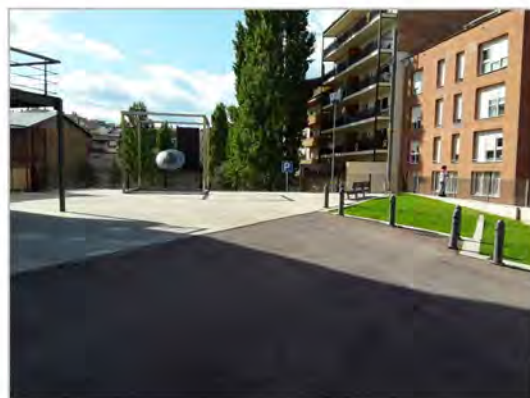
L'espai compleix la seva funció de transició entre el carrer i l'entrada a la biblioteca.

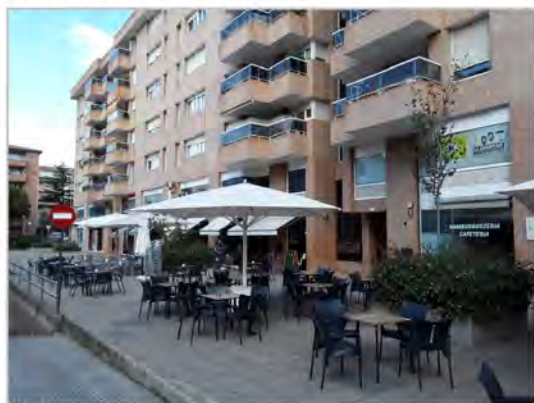
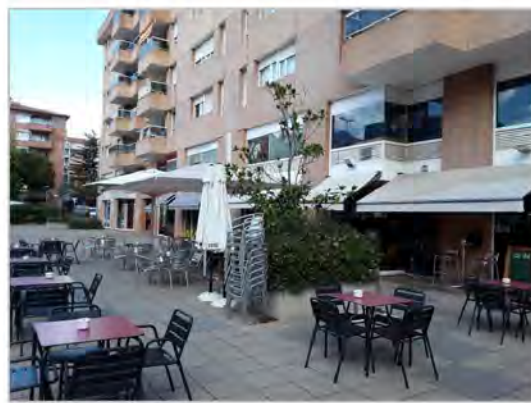
Espai adequat a la seva funció i ubicació sobre un aparcament.

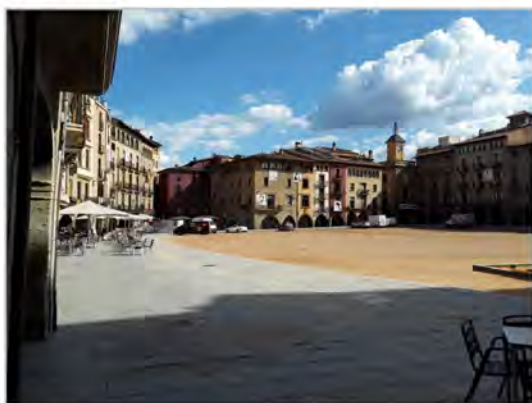
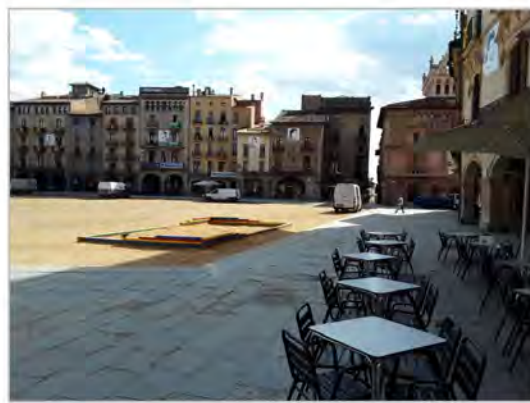
Lloc emblemàtic e icònic de Vic.

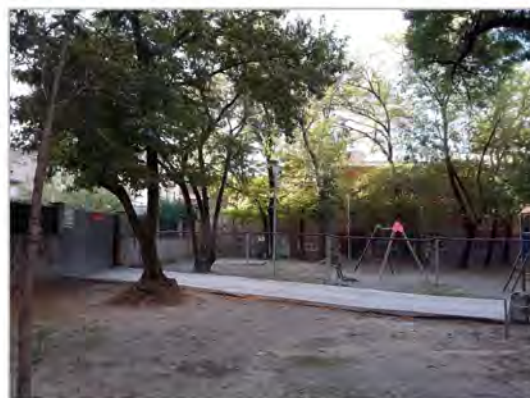
Disseny desfasat i poc funcional. Manca vegetació que doni color. Espai d'oportunitat gràcies a las seves dimensions i ubicació.

Millora general de l'espai, plantació d'arbustives, substitució de l'arbrat en mal estat i millora dels paviment tous..

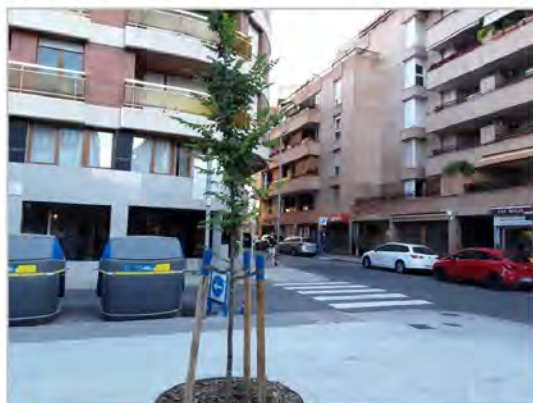
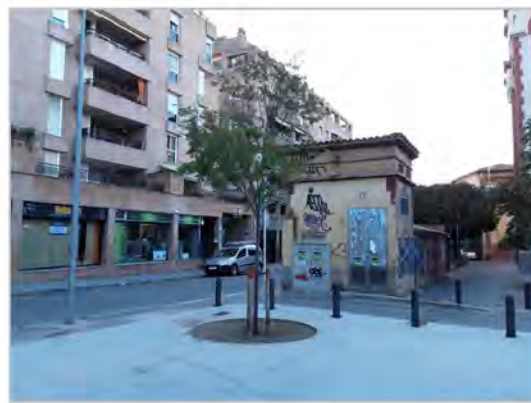
Espai adequat per la funció que ha de realitzar.

Plantació d'entapissants en els escocells.

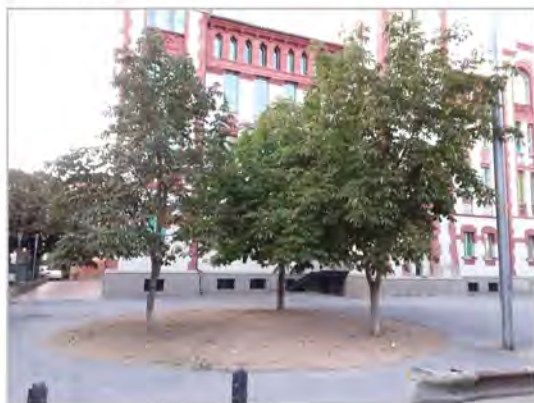
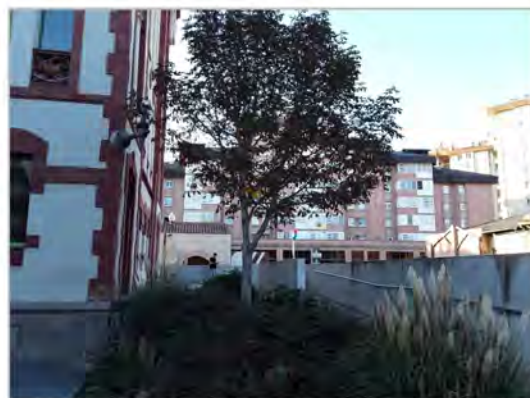
| Nom | La Farinera | Codi | EV226 | Sup.total (m²) | 142 |

Espai adequat per la funció que ha de realitzar.

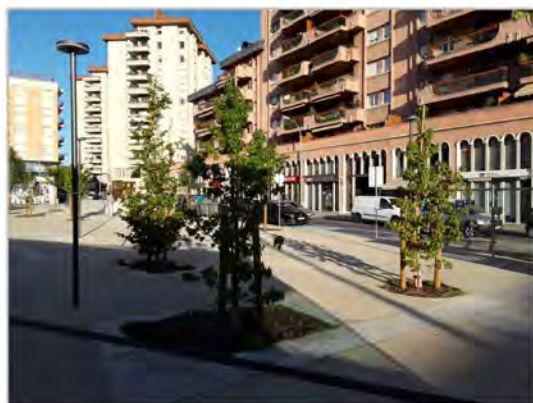
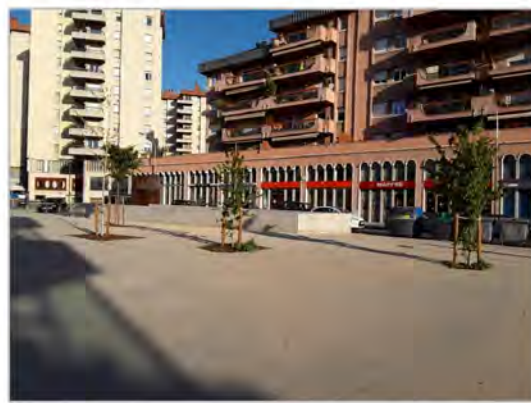
| Nom | Parc urbà de Jaume Genís i Rius | Codi | EV227 | Sup.total (m²) | 3.648 |

Parc de recent construcció, genera un espai de trobada agradable.

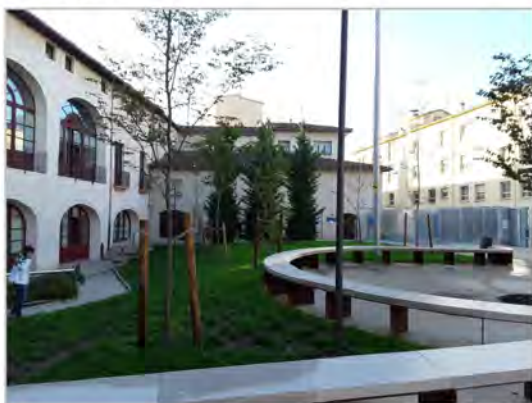
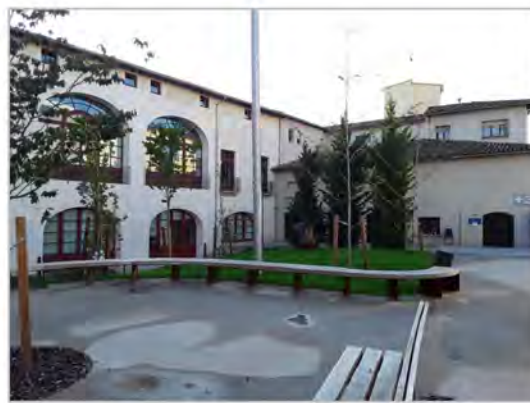
| Nom | Entrada Casa Convalescència | Codi | EV228 | Sup.total (m²) | 656 |

Aconsegueix aprofitar un petit espai d'un accés per convertir-lo en una zona verda de qualitat.

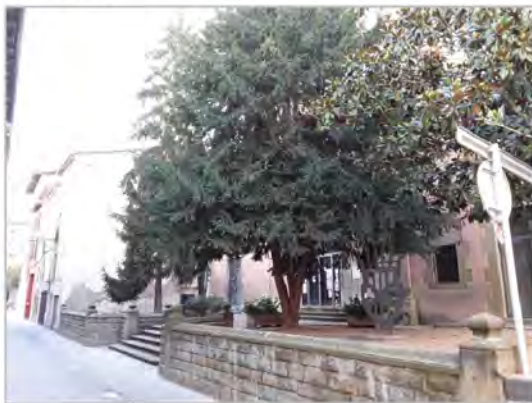
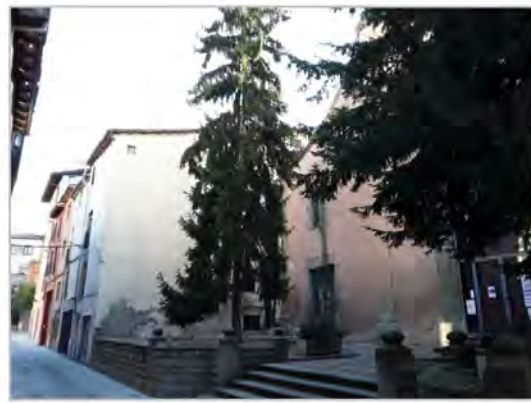
L'aspecte general és correcte.

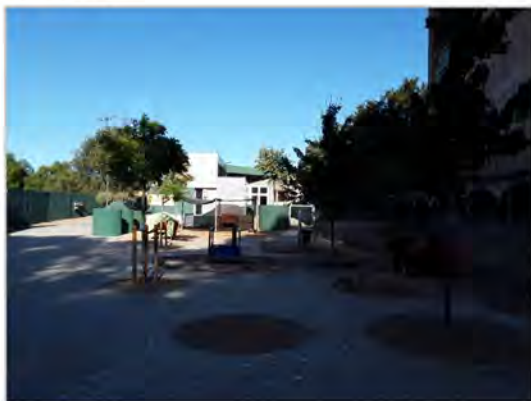
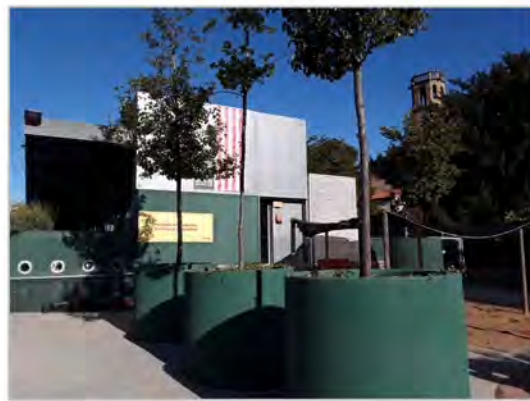
Aconsegueix la seva funció, ja que permet el joc dels nens a tot el pati amb unes zones d'ombra agradables.

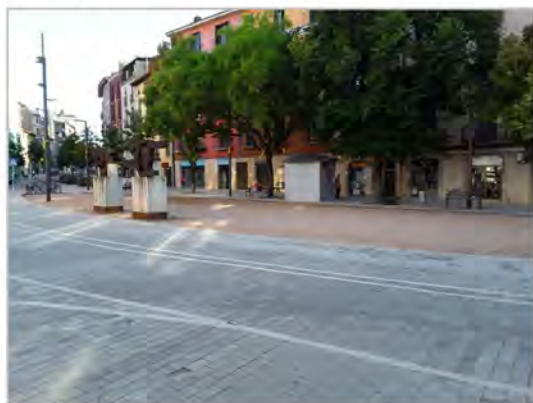
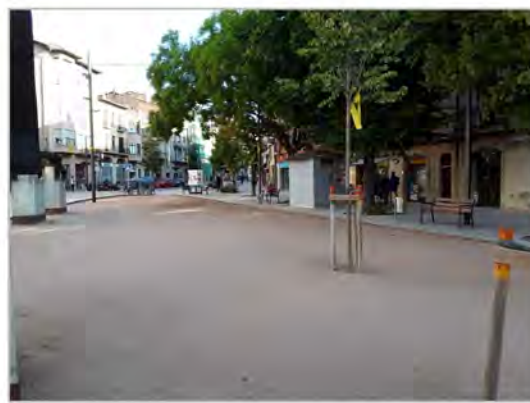
L'espai es correcte però paisatgísticament té poca diversitat.

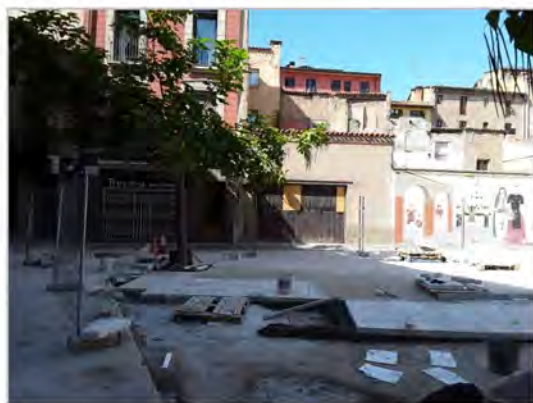
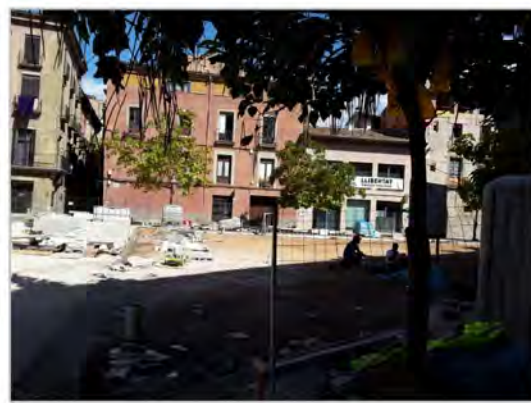
Plaça de recent remodelació.

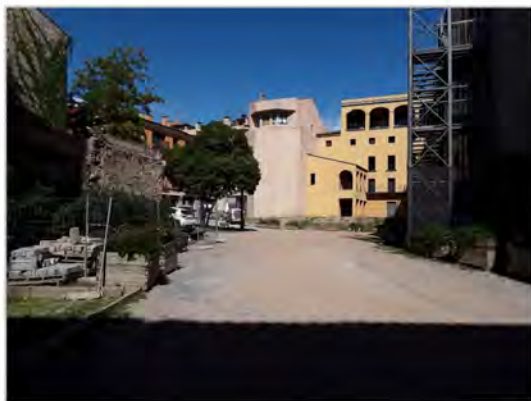
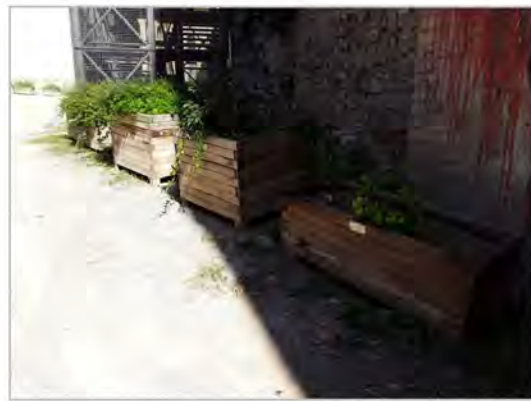
Espai sense un ús definit però amb gran projecció de futur.

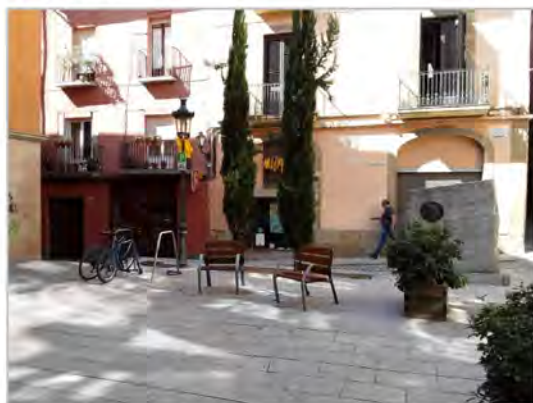
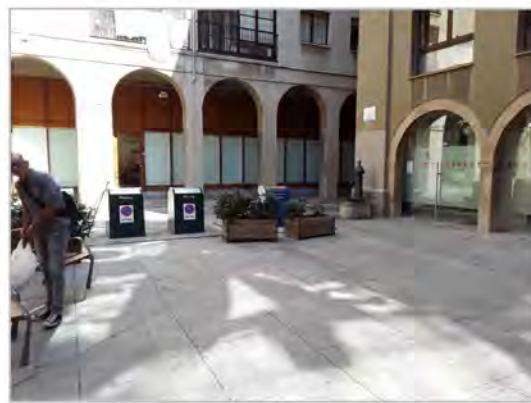
Correcte.

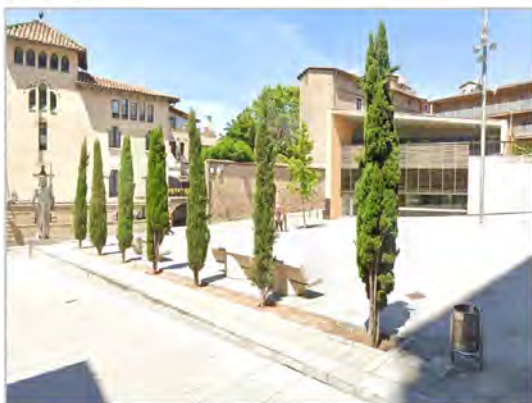
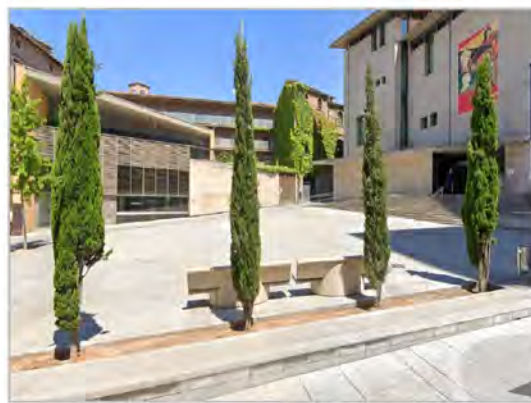
L'espai compleix la seva funció però hi ha manca d'ombra.

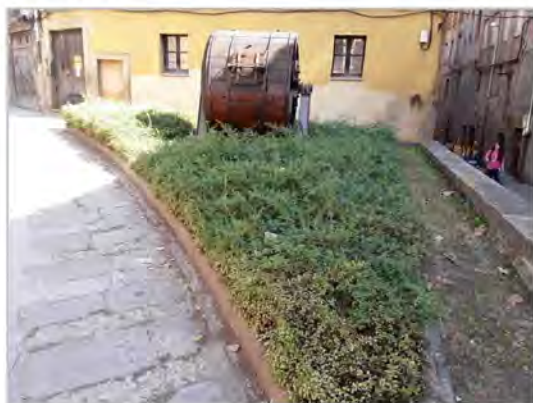
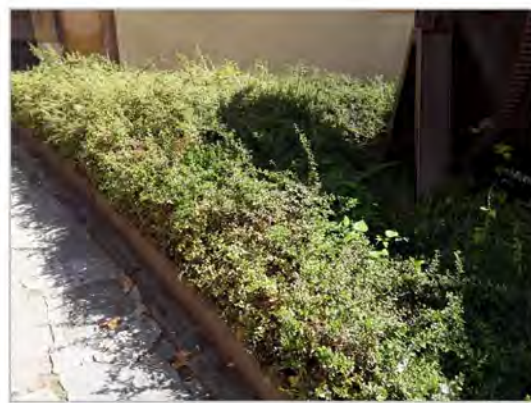
Correcte.

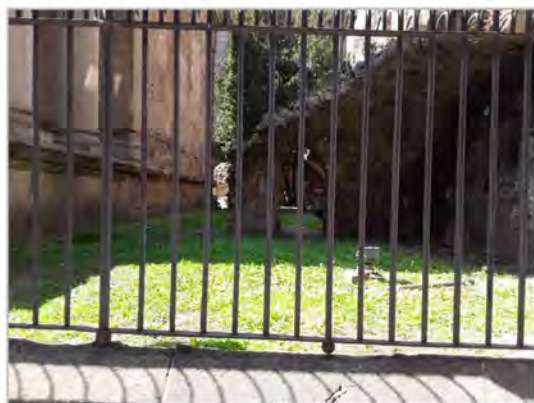
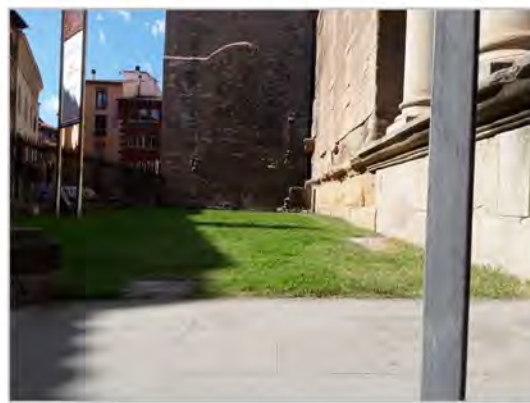
Correcte.

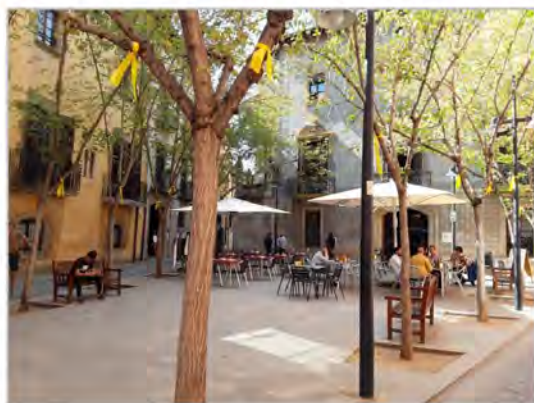
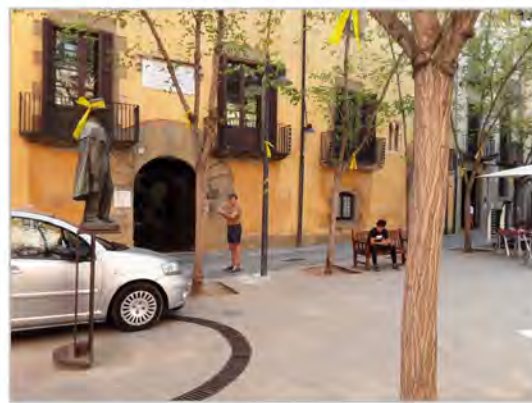
L'espai és correcte per l'estat de l'arbrat és millorable.

Substitució progressiva dels Acers negundo per un altre espècie amb elevat interès ornamental tipus Acer freemanii.

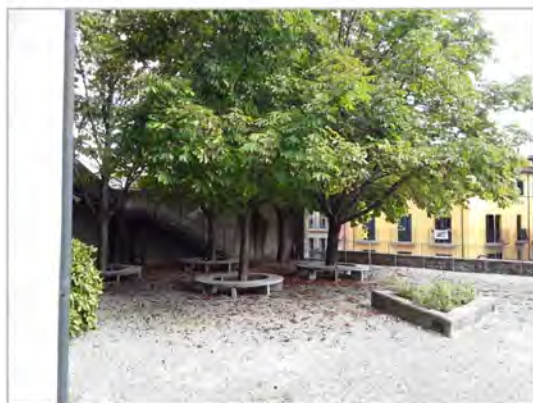
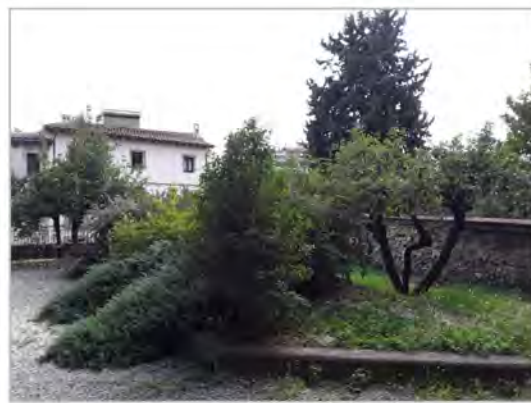
| Nom | Jardí Palau Bojons | Codi | EV239 | Sup.total (m²) | 424 |

Espai adequat a la seva funció, aprofitar l'espai correctament.

Millorar l'estat del paviment dur.

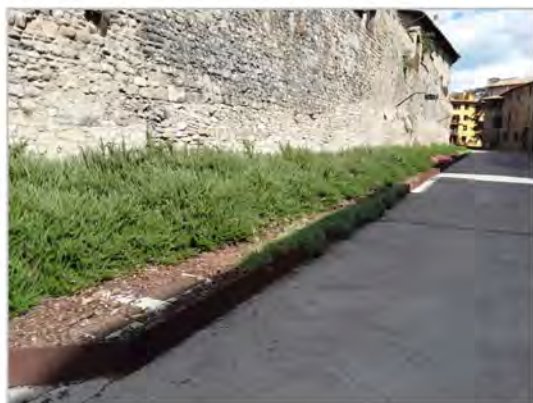
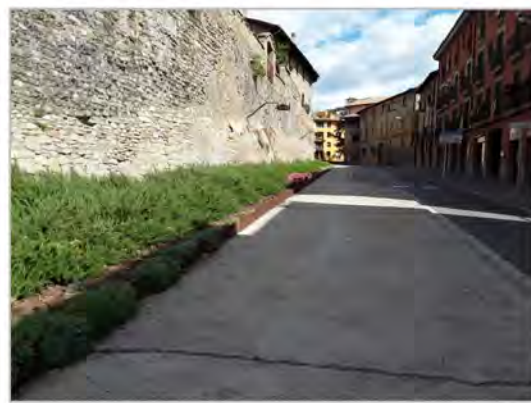
| Nom | Parterre Rambla Montcada | Codi | EV240 | Sup.total (m²) | 229 |

Aconsegueix genera un parterre de grans dimensions a on abans no hi havia res.

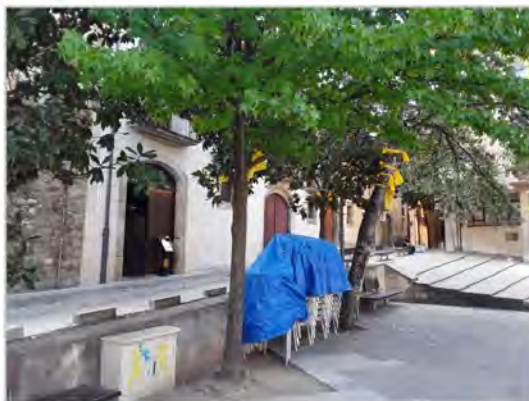
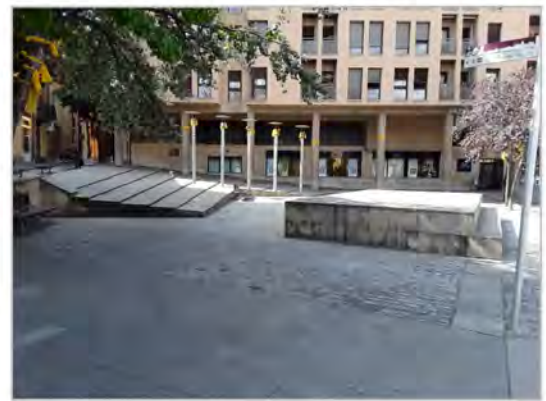
| Nom | Carrer de les Dues Soles | Codi | EV241 | Sup.total (m²) | 36 |

Correcte.

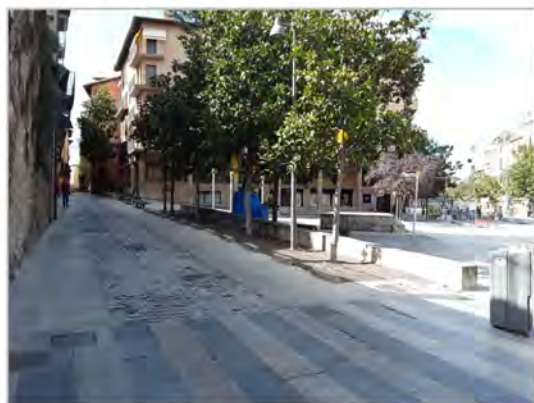
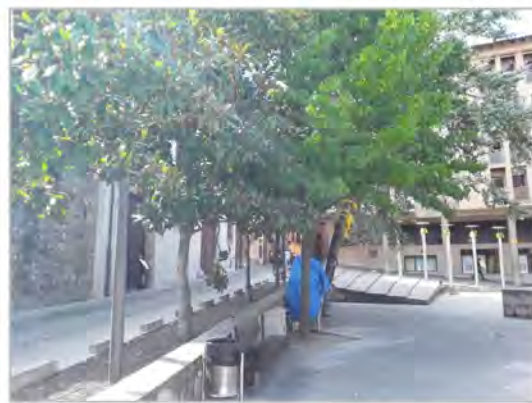
Espai adequat per la funció que ha de complir..

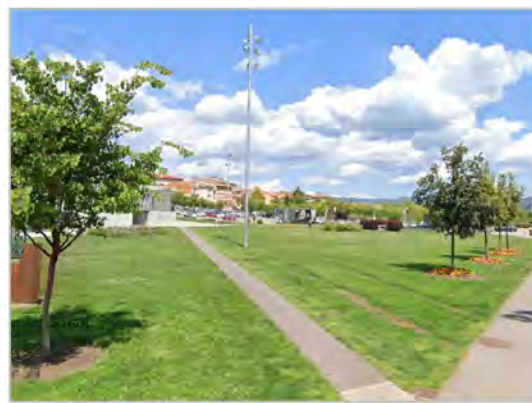
L'espai compleix la seva funció de donar una imatge verda a l'entrada de l'auditori encara que la imatge és excessivament monòtona.

Plantació d'agrupacions arbustives i entapissants en els parterres de gespa existents per tal de donar varietat i reduir la superfície de gespa..

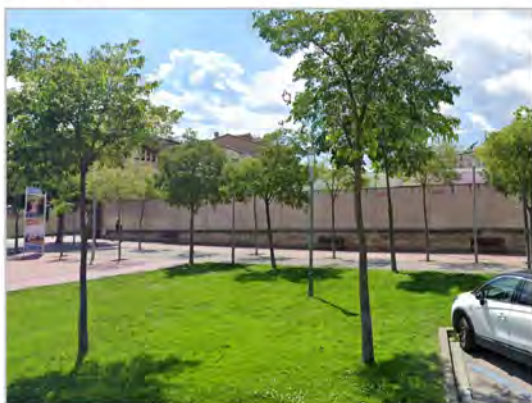
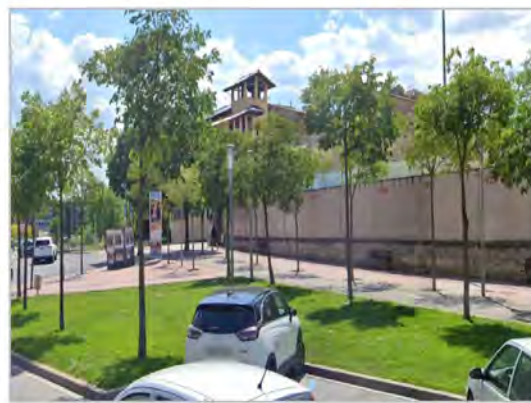
Aconsegueix aprofitar l'espai generant una zona verda agradable.

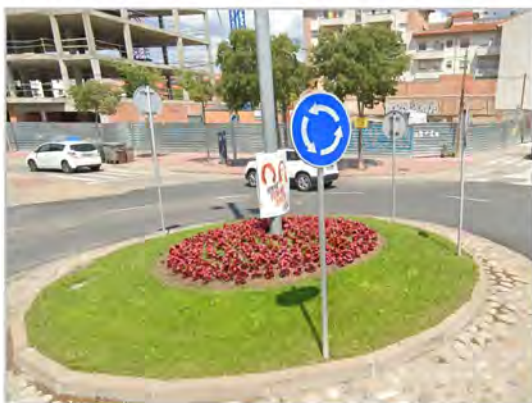
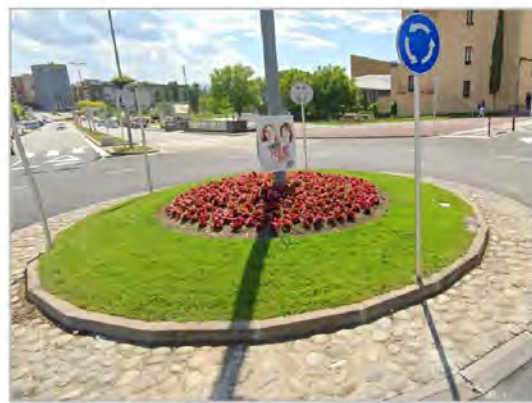
Rotonda amb superfície de gespa de poca dimensió.

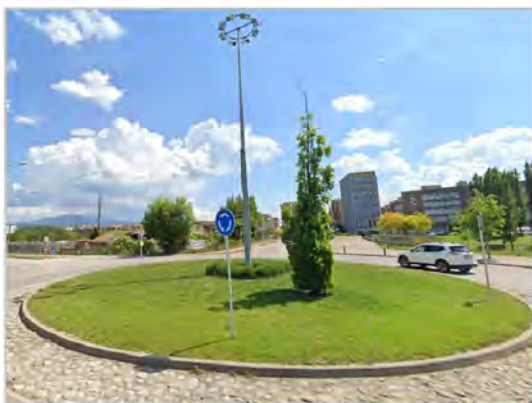
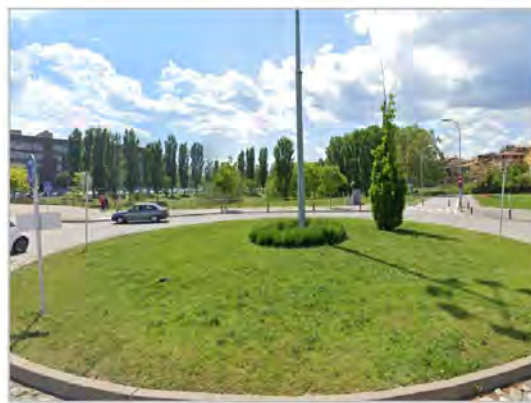
Rotonda amb superfície de gespa petita.

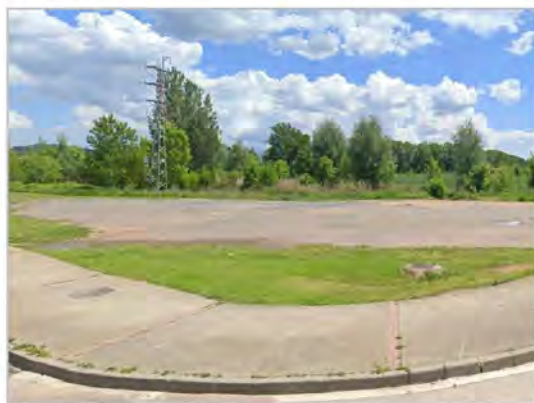
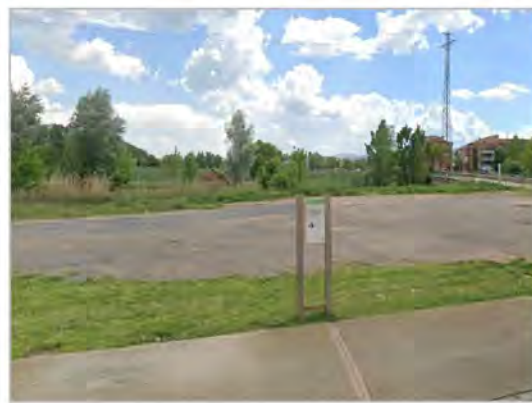
Ubicació perifèrica però a prop del nucli urbà.

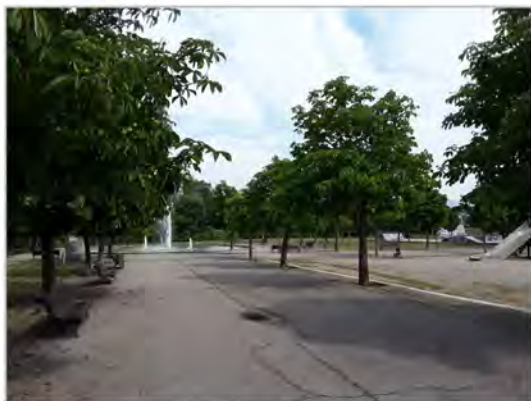
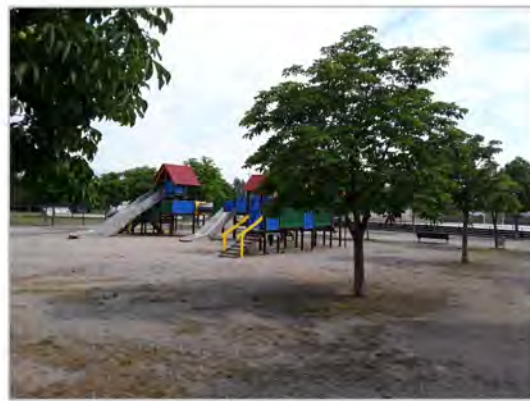
L'espai i el disseny són adequats. Genera un espai d'esbargiment i de trobada molt agradable amb diferents zones segons l'activitat que es vulgui practicar..

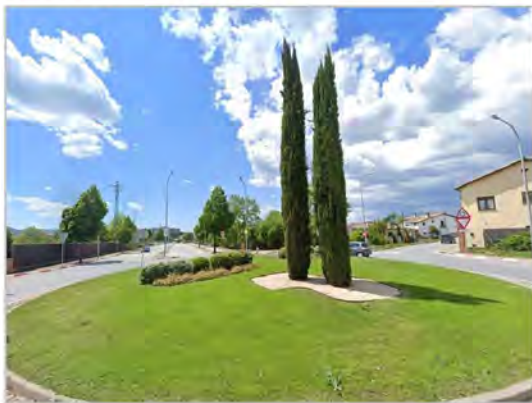
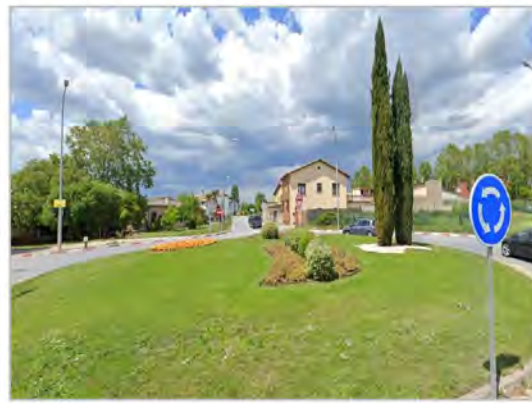
La rotunda i el seu enjardinament són correctes pel que fa a la seva funció..

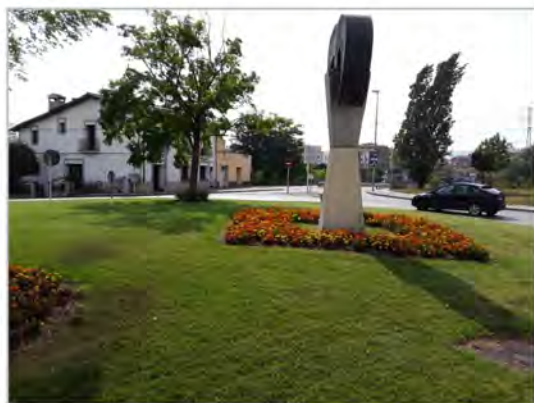
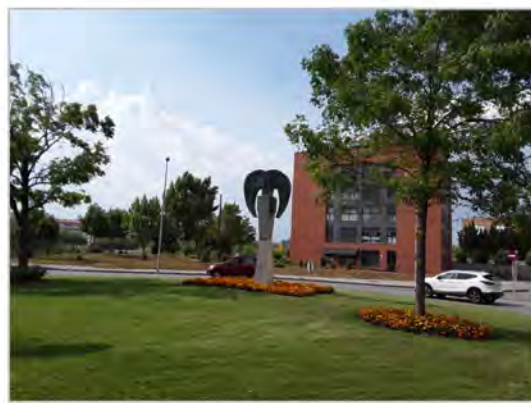
La rotonda i el seu enjardinament són correctes pel que fa a la seva funció..

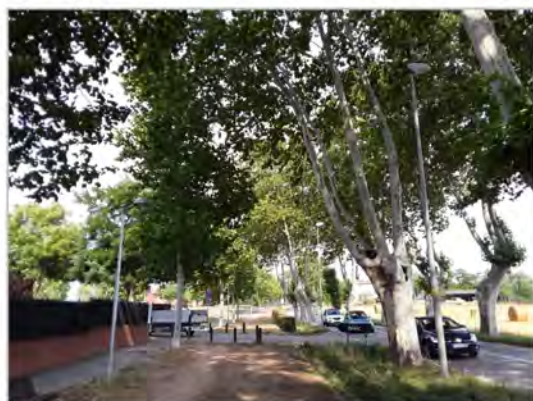
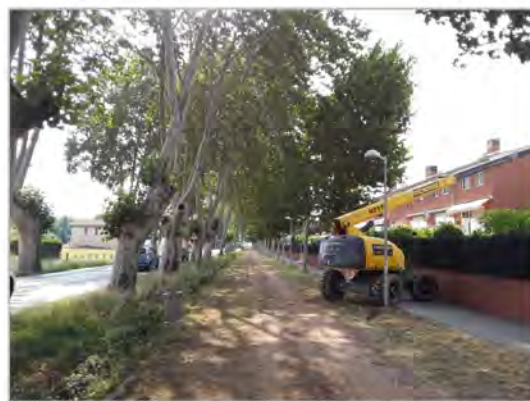
Aconsegueix crear una zona d'ombra agradable.

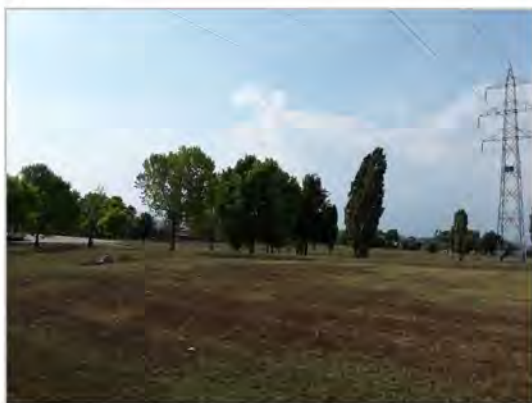
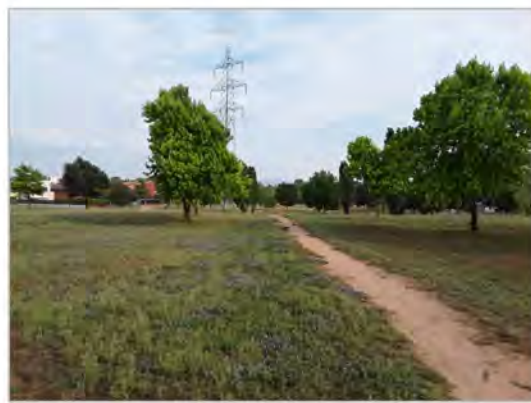
En conjunt aconseguim donar una imatge verda de l'espai encara que manca propostes d'espais per realitzar diferents activitats.

Proposta de nous espais de activitat tipus 'calistèmia' dintre dels prats amb reforç de plantacions d'arbustives com d'arbrat.

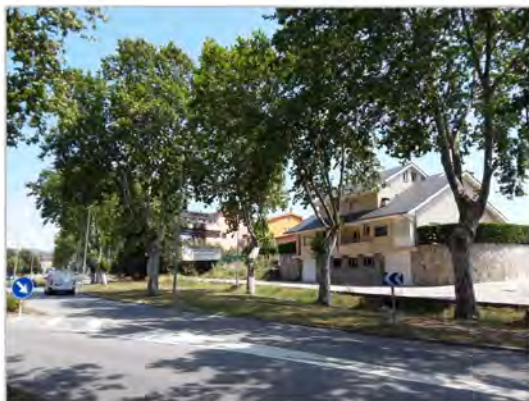
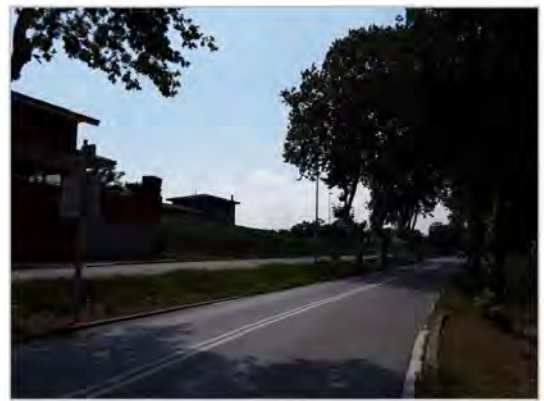
L'espai compleix la seva funció.

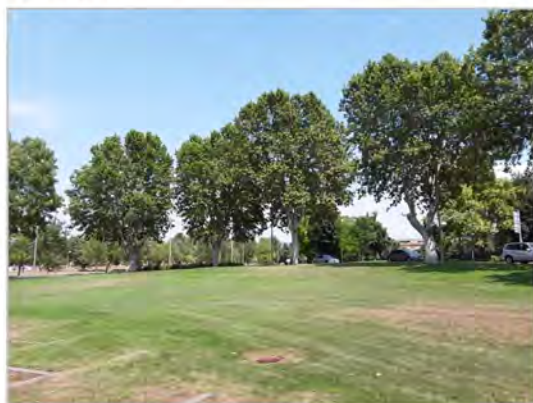
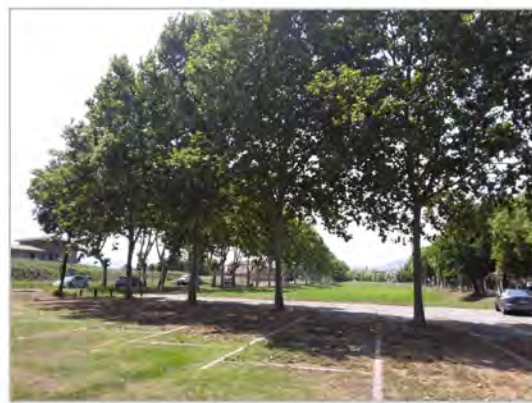
Espais sense un ús clar més vinculat a la rotonda.

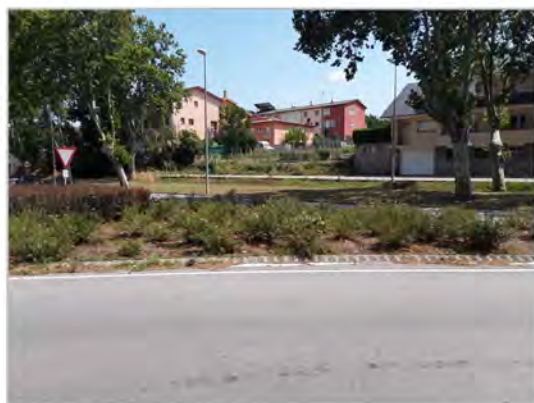
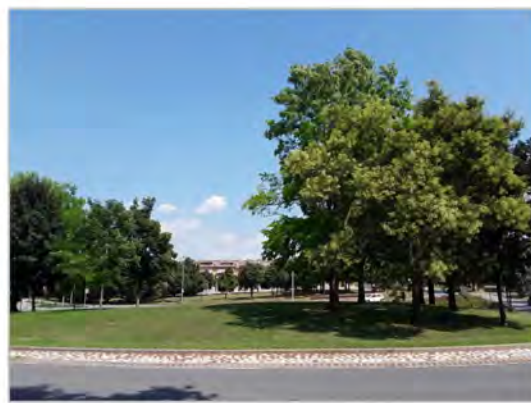
La rotonda i el seu enjardinament són correctes pel que fa a la seva funció..

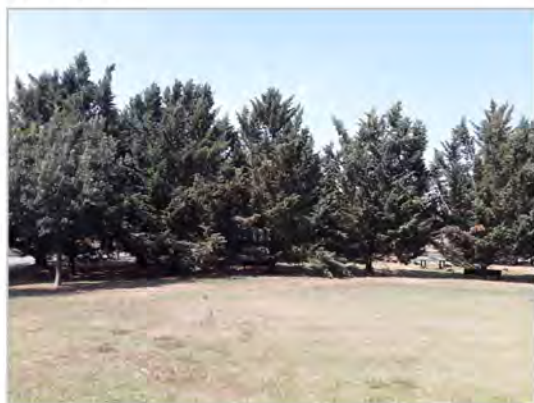
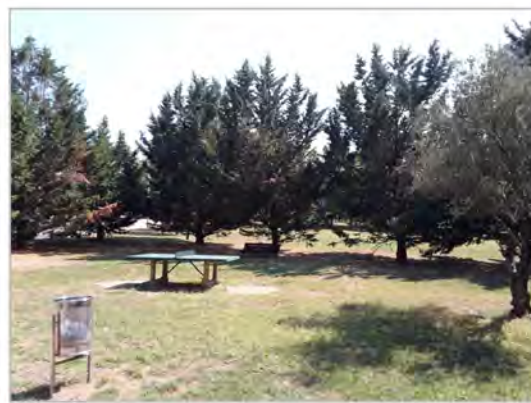
Aconsegueix crear una línia verda a tota l'avinguda.

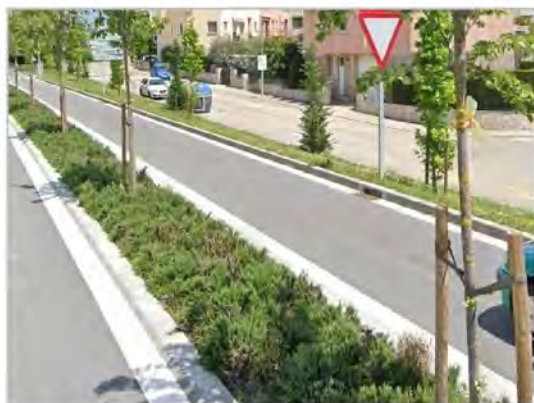
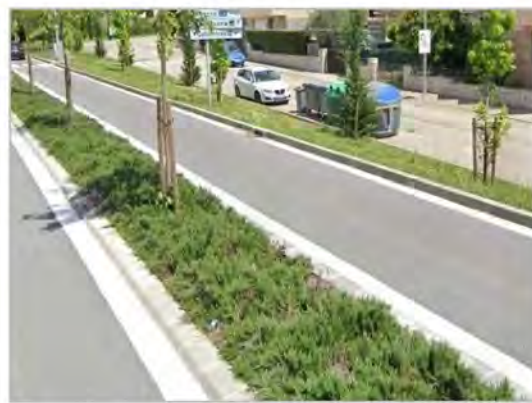
Correcte.

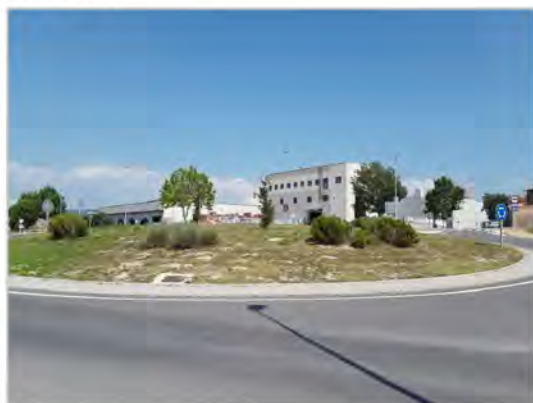
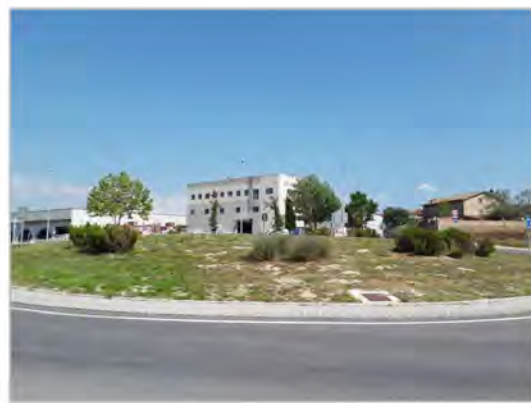
Aspecte descuidat i deixat..

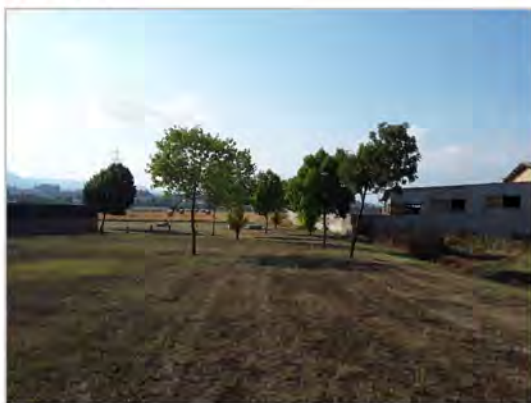
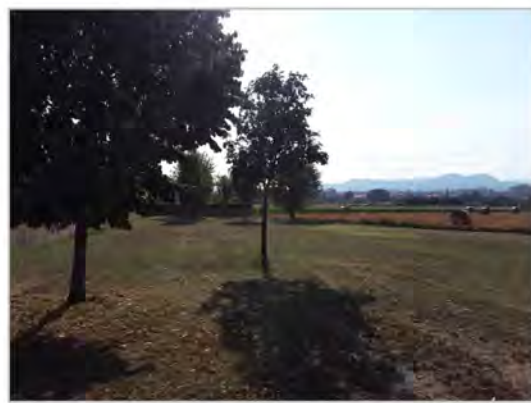
Correcte.

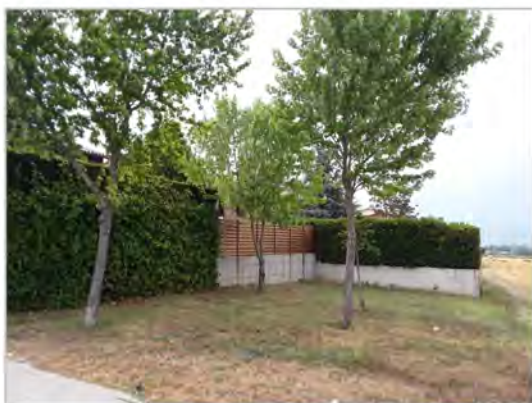
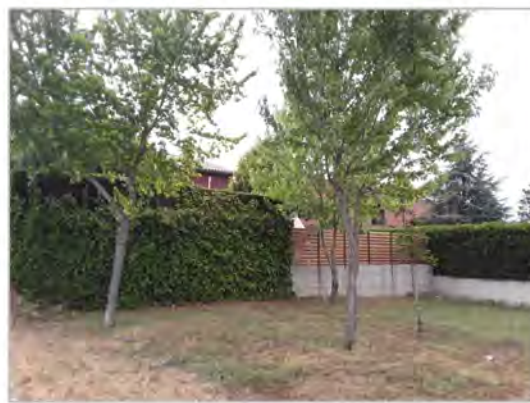
Correcte.

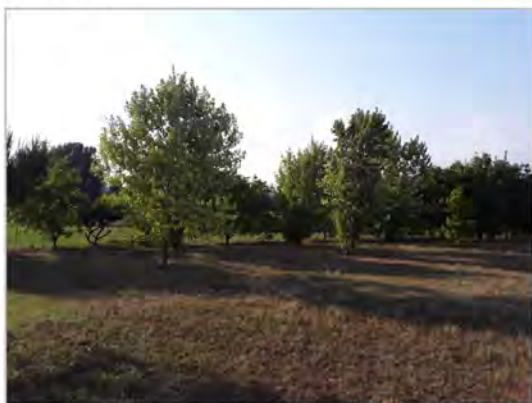
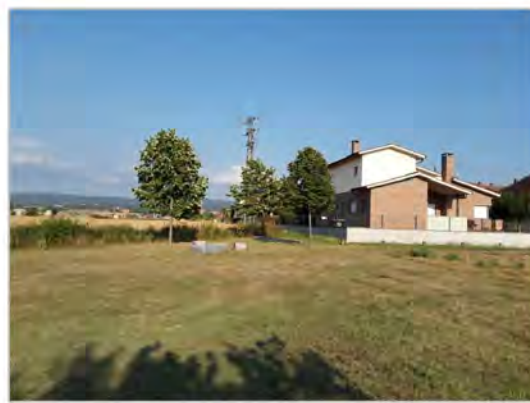
Correcte.
