PLEC DE CONDICIONS TÈCNIQUES PER A LA CONTRACTACIÓ  
DEL SERVEI DE GESTIÓ DEL VERD URBÀ DE VIC I EL CONTROL DE  
QUALITAT DE LA SEVA EXECUCIÓ

ANNEX II. FITXES **DE L'INVENTARI D'ESPAIS VERDS I JARDINERES (LOT 1)**  
(Annex II de XVII)

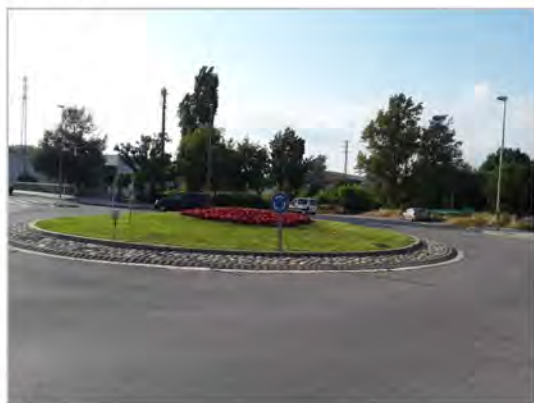
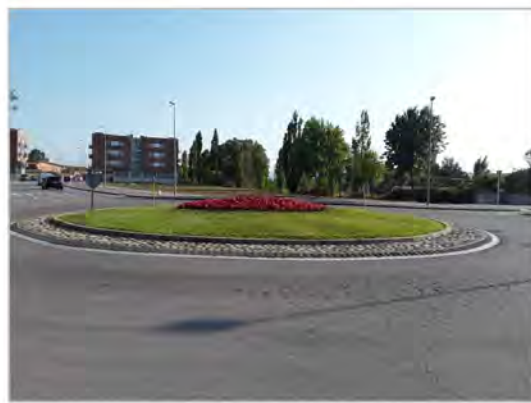
Rotonda amb superfície de gespa de poca dimensió.

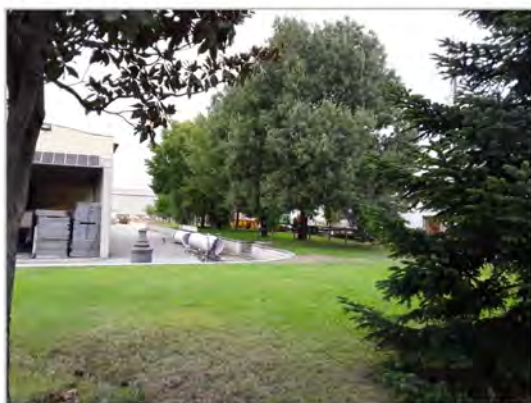
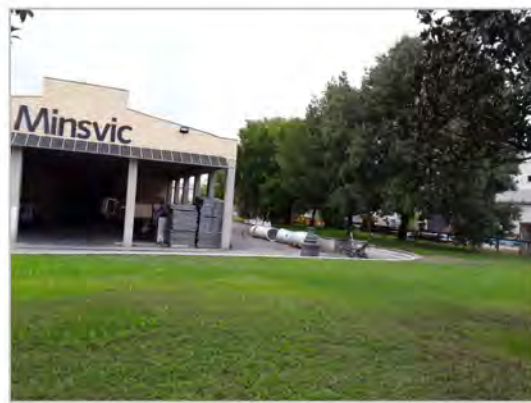
Espai adequat per la funció que ha de realitzar.

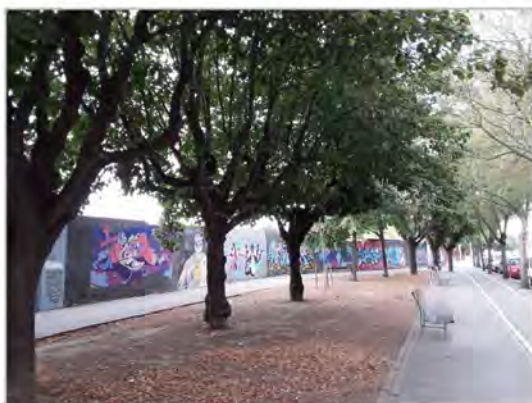
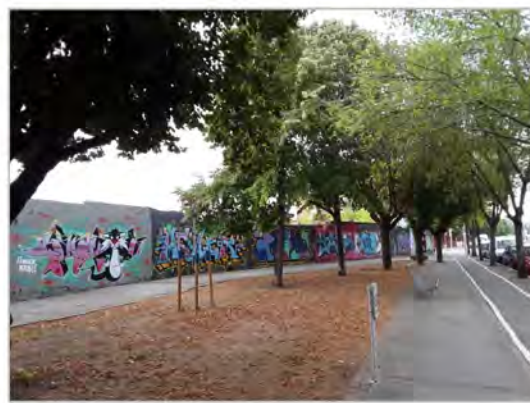
Aconsegueix generar una zona verda en un espai residual.

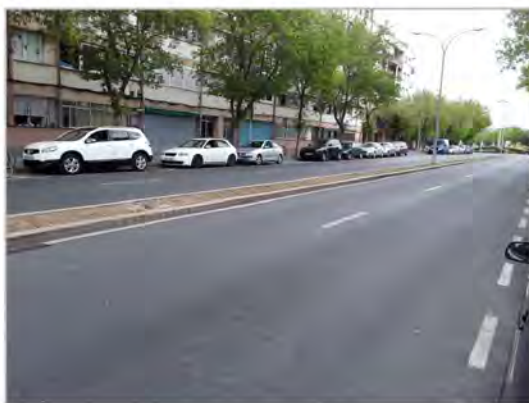
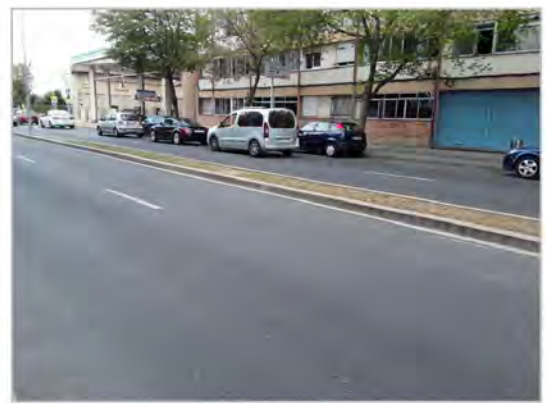
| Nom | Mitjana Carrer de Torelló | Codi | EV269 | Sup.total (m²) | 922 |

Correcte.

Estudiar la possibilitat de substituir el prat per tapitzants per reduir el manteniment i afegir diversitat.

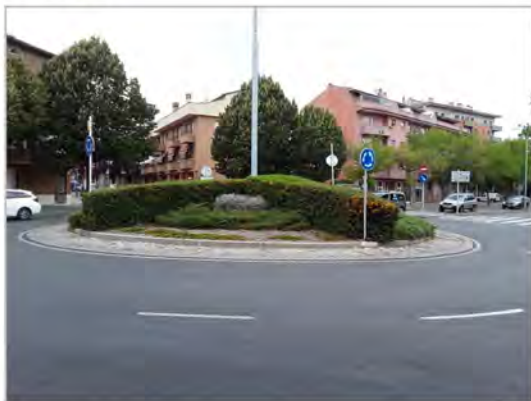
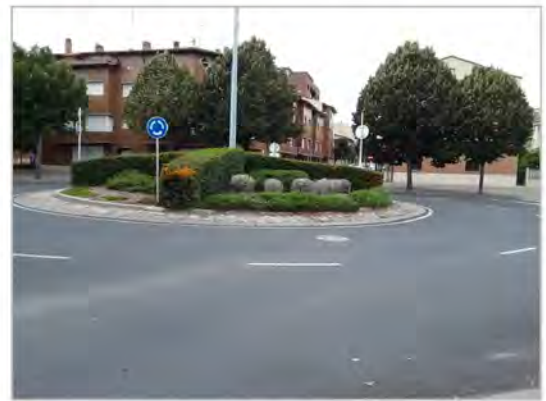
| Nom | Rotonda Carrer de Torelló | Codi | EV270 | Sup.total (m²) | 149 |

Correcte.

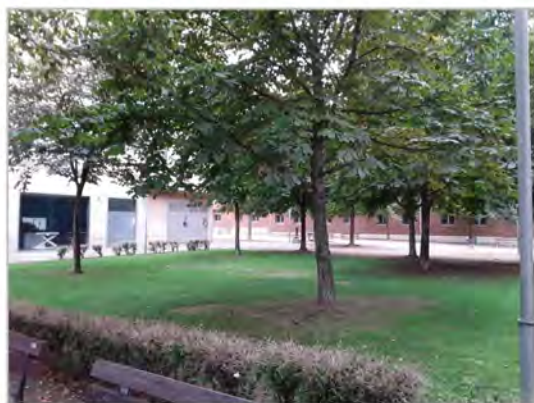
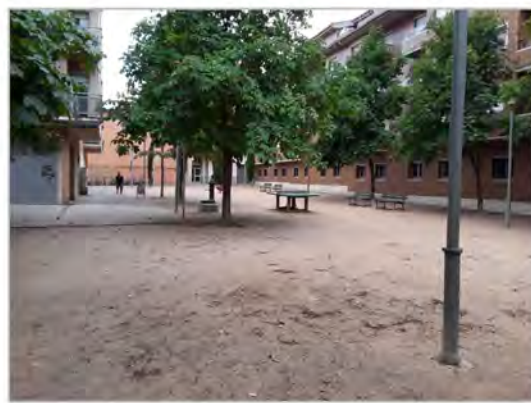
| Nom | Parc urbà de la Vall de Sau | Codi | EV271 | Sup.total (m²) | 1.954 |

L'espai compleix la seva funció, tot i la manca vegetació arbustiva..

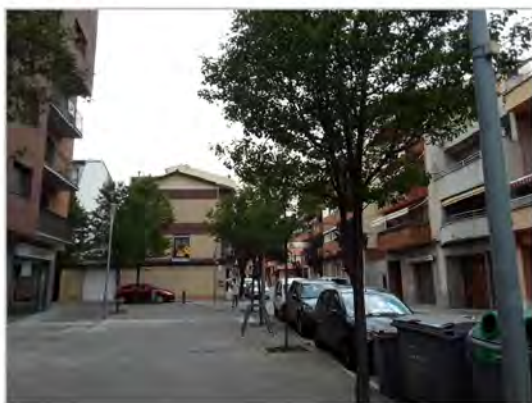
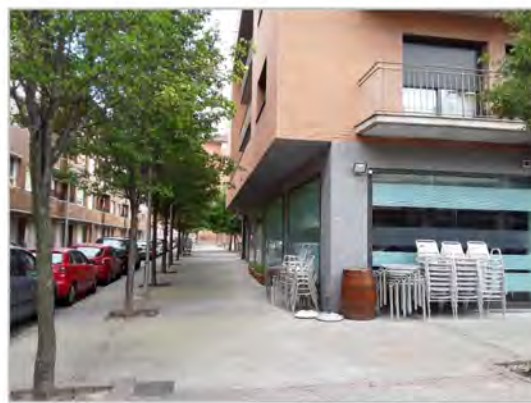
Espais agradable gràcies a l'ombra que generen els arbres..

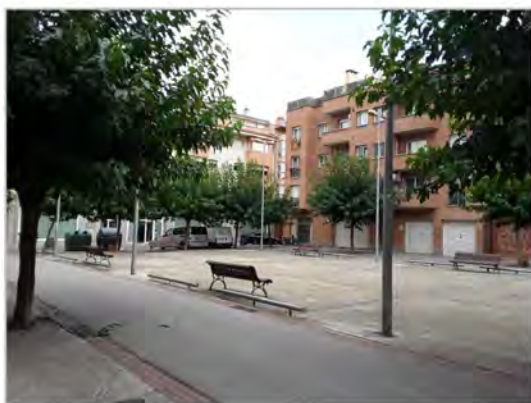
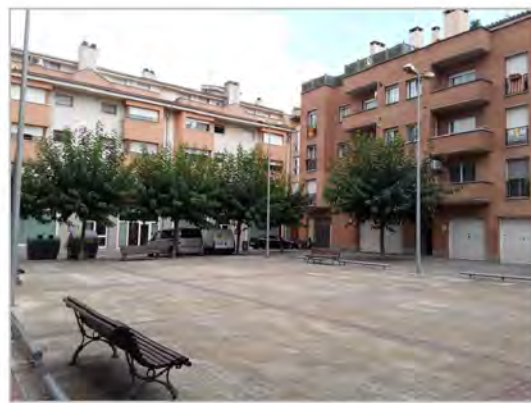
Espai adequat per la funció que ha de complir. L'estat de l'arbrat és correcte.

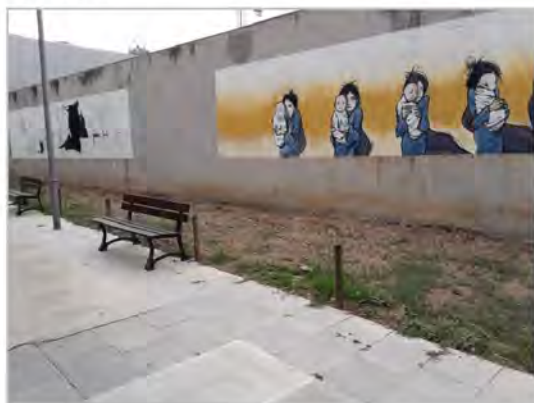
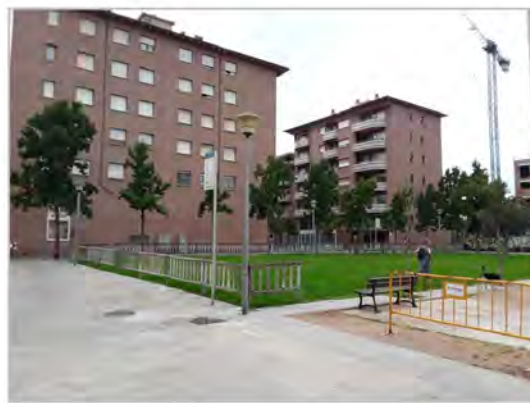
L'espai i el disseny són adequats. Genera un espai de trobada molt agradable.

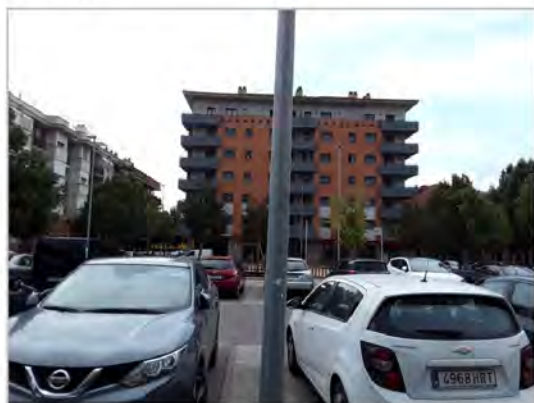
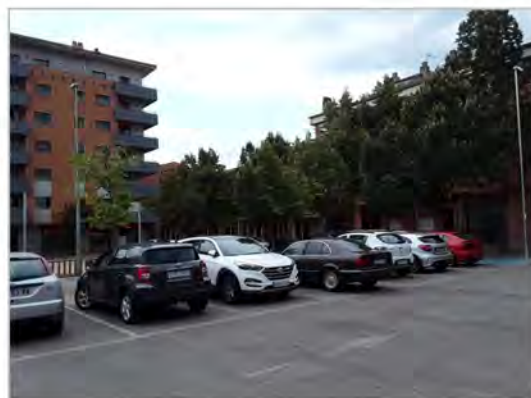
L'espai compleix la seva funció.

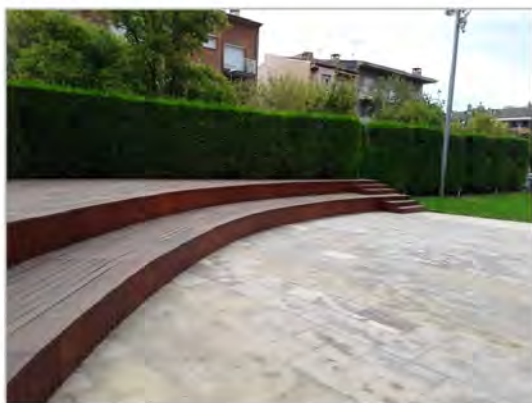
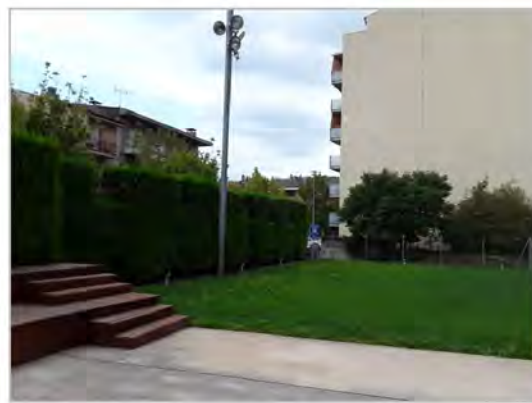
L'espai i el disseny són adequats. Genera un espai de trobada molt agradable per als usuaris.

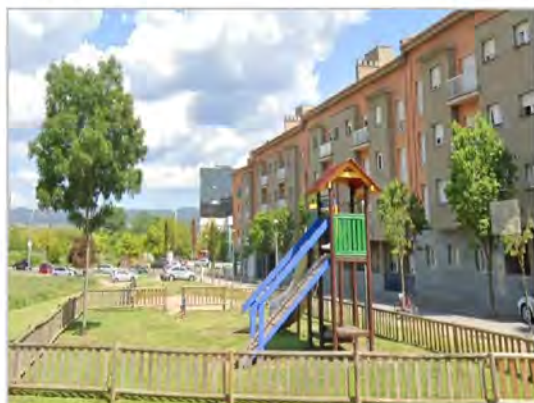
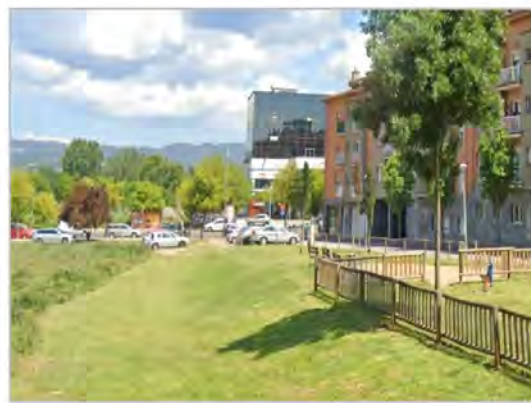
L'espai és correcte però manca ombra per al joc infantil.

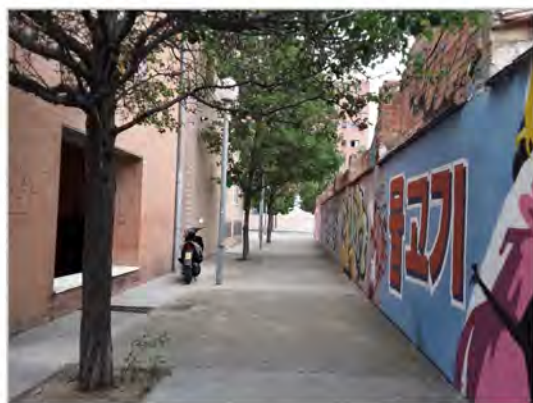
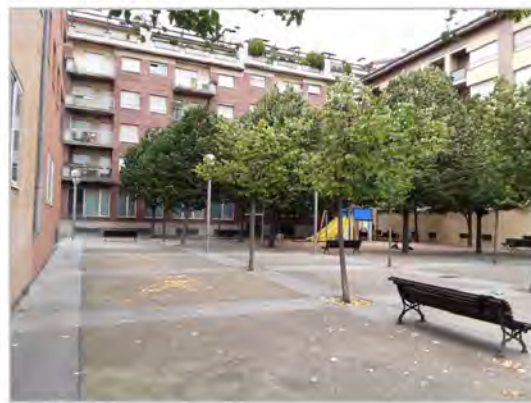
Espai adequat a la seva funció. S'aprofita l'espai correctament. Genera una zona d'ombra agradable entre edificis.

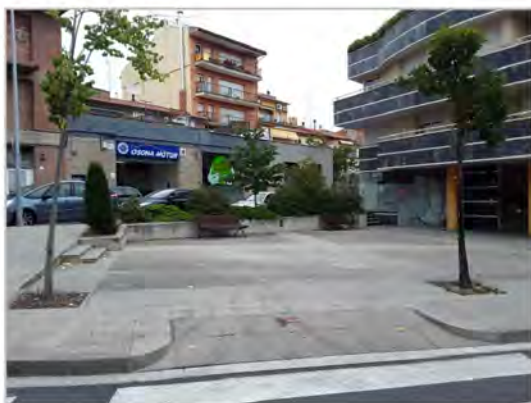
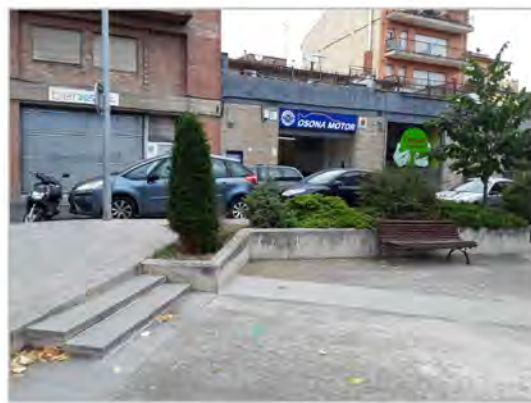
Correcte, resol bé el desnivell existent.

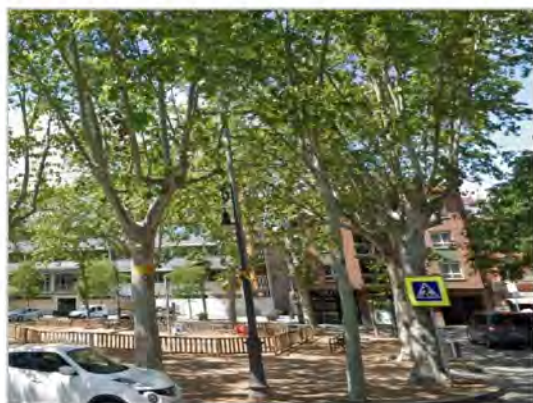
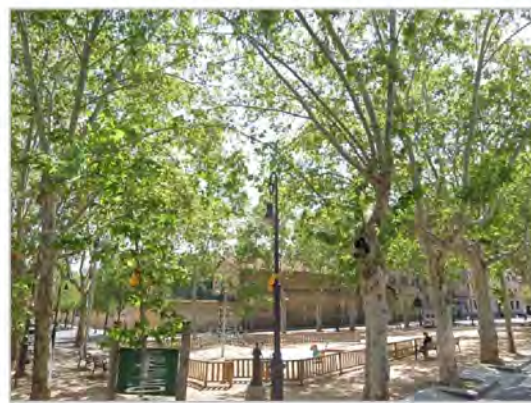
Els plataners aconsegueixen donar una imatge verda de l'espai.

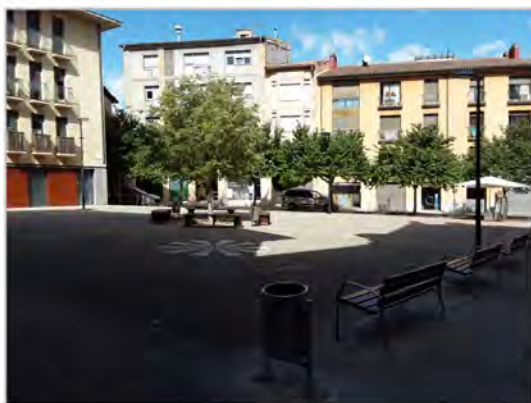
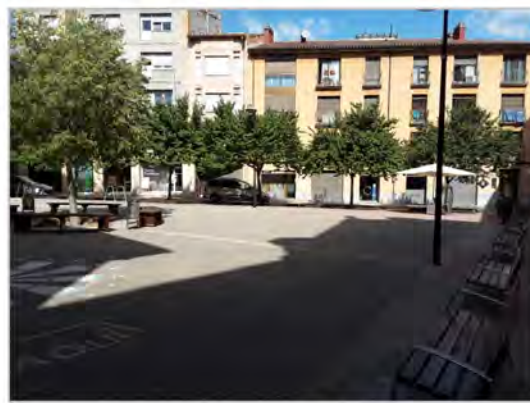
La plaça és correcta i aconsegueix generar un espai obert dins d'una trama urbana molt densa.

Cap.

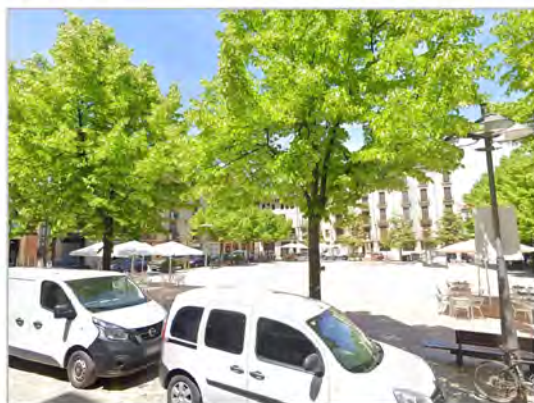
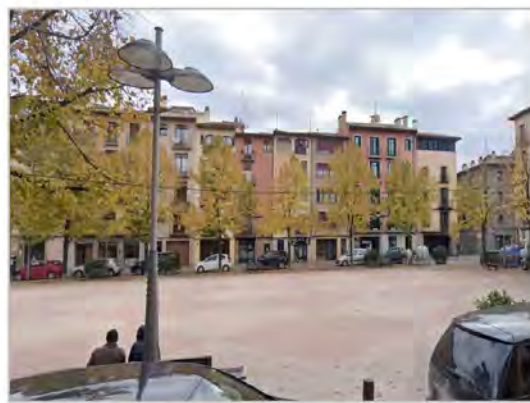
L'espai i el disseny són adequats l'estat de l'arbrat és correcte.

Cap.

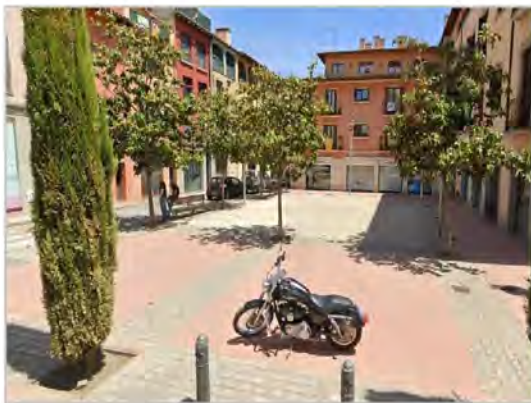
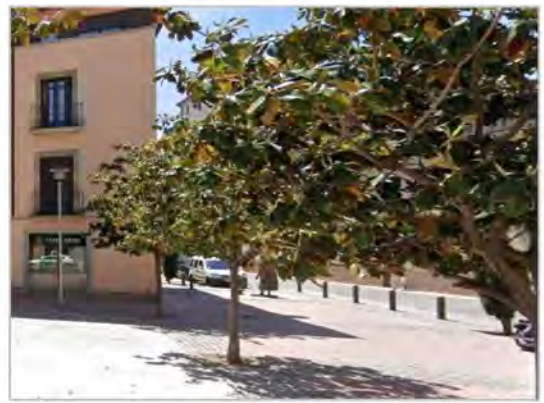
Correcte. Aprofita un petit espai per convertir-lo en un lloc de trobada.

Cap.

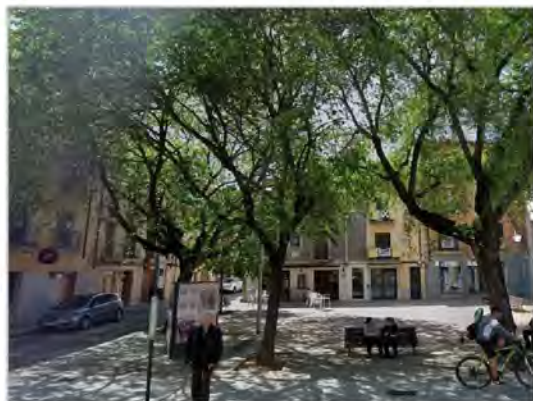
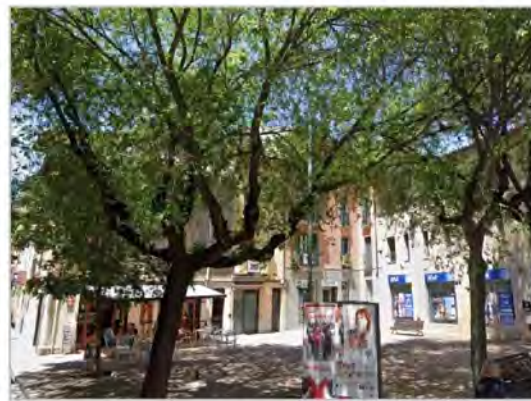
L'espai es funcional però els oms no son l'espècie més idònea per una plaça.

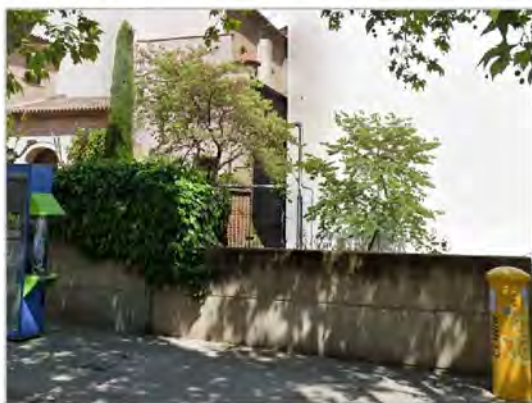
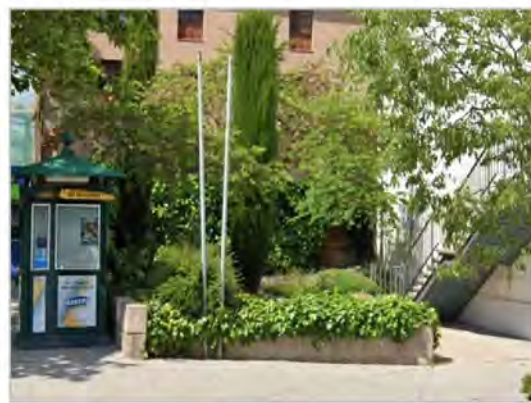
Aconsegueix generar una zona amb molta vegetació en un espai reduït.

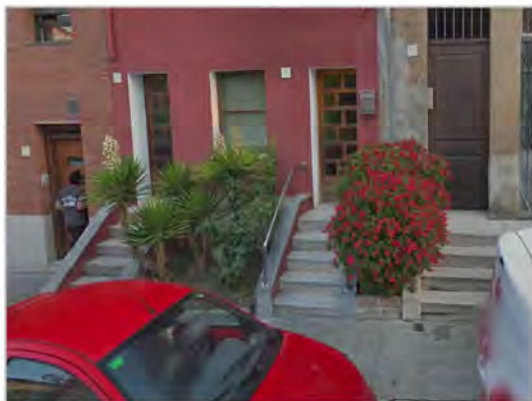
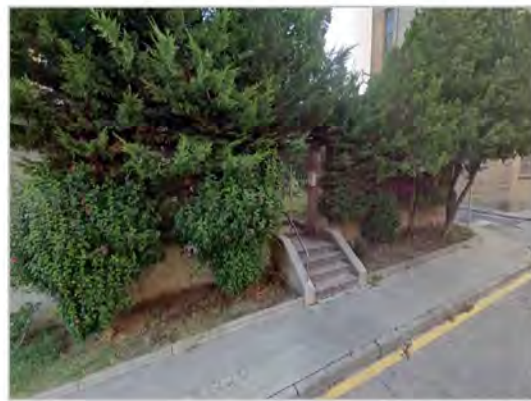
Correcte.

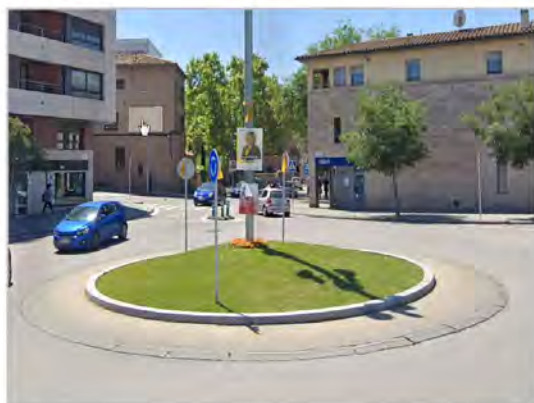
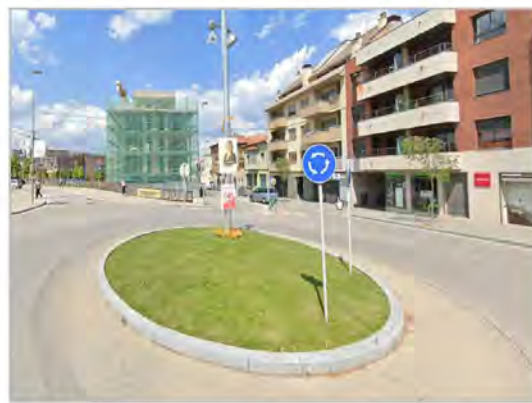
Rotonda amb superfície de gespa de petites dimensions.

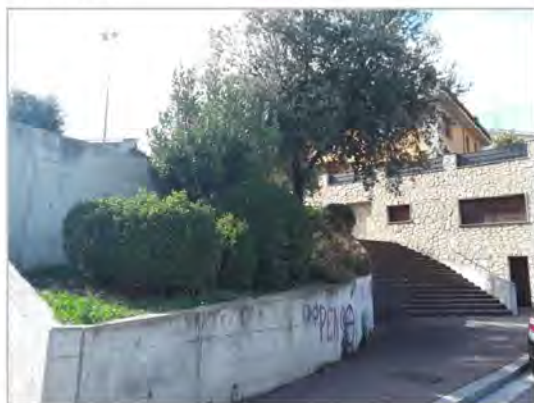
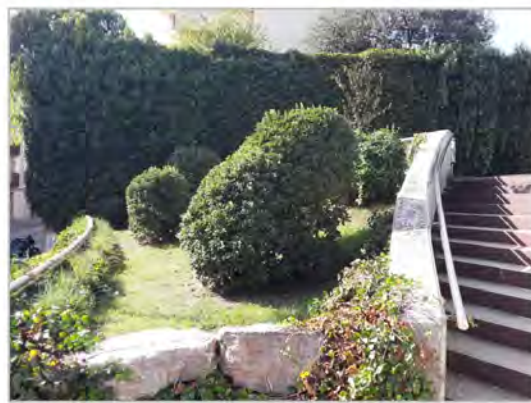
L'espai i el disseny són adequats. Genera un espai de trobada molt agradable.

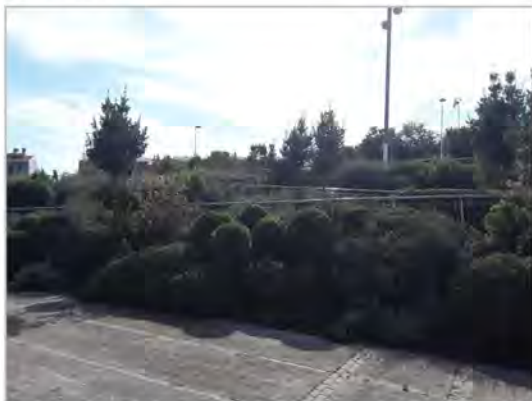
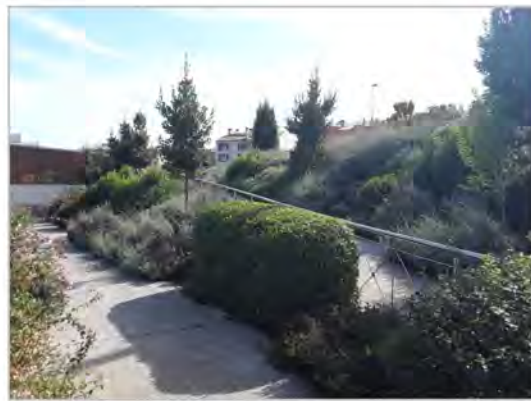
Funcionalment és correcte però paisatgísticament és avorrit i s'ha de tendir a diversificar més les zones de gespa.

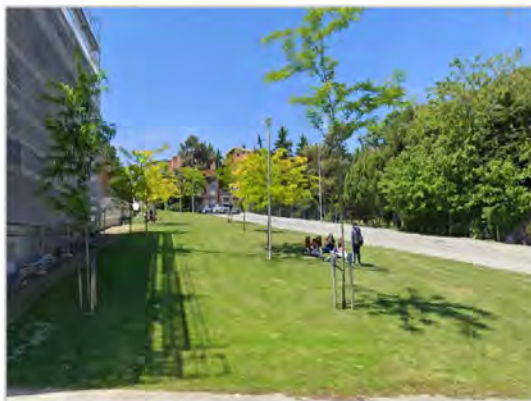
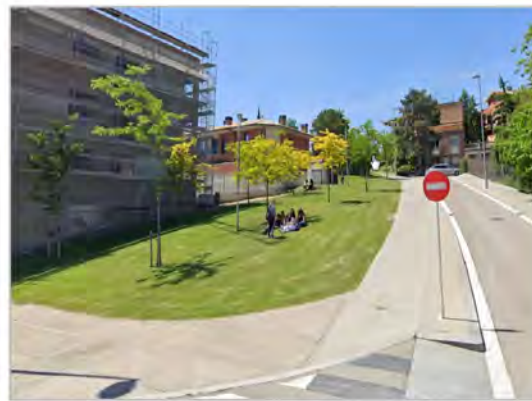
Aconsegueix aprofitar l'espai i general dues petites illes verdes però sense cap funció de plaça.

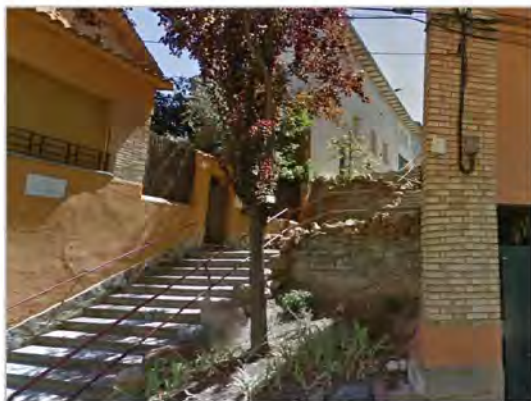
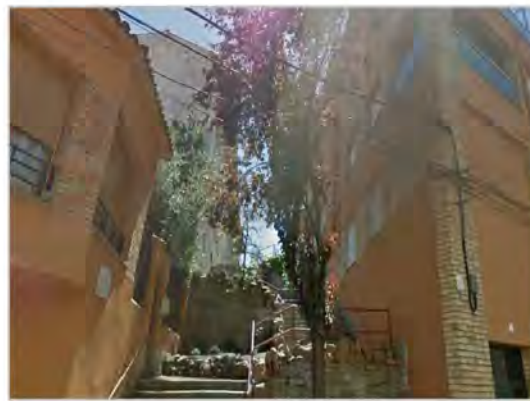
Aconsegueix salvar els desnivells però l'estat dels grups arbustius no és l'adequat.

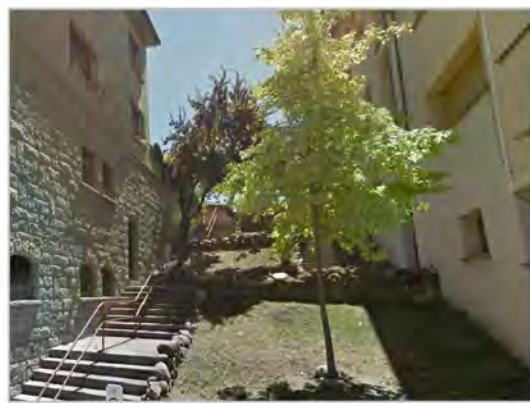
Aconsegueix salvar els desnivells pero l'estat dels grups arbustius no és l'adequat.

Reforçar els grups arbustius amb noves plantacions.

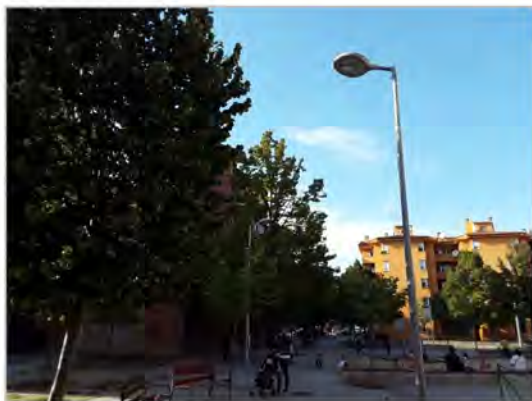
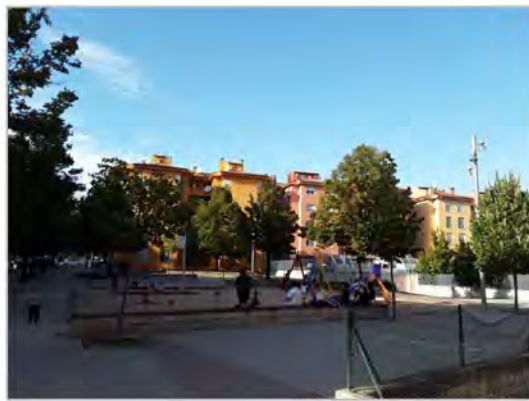
L'espai i el disseny són adequats. Genera un espai d'esbargiment i de trobada molt agradable.

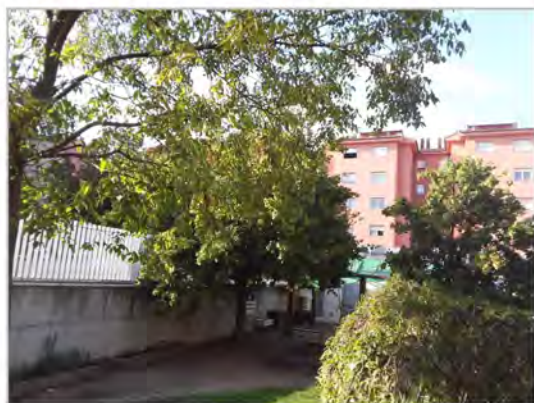
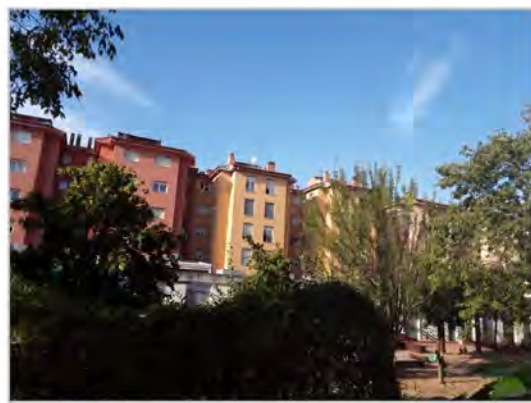
L'enjardinament de l'espai compleix la seva funció d'incorporar elements vegetals al pati de l'escola pel benefici dels infants.

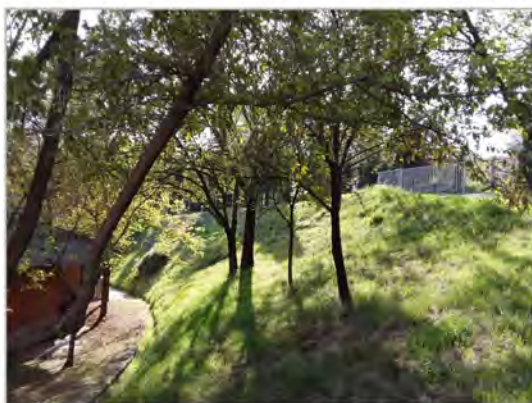
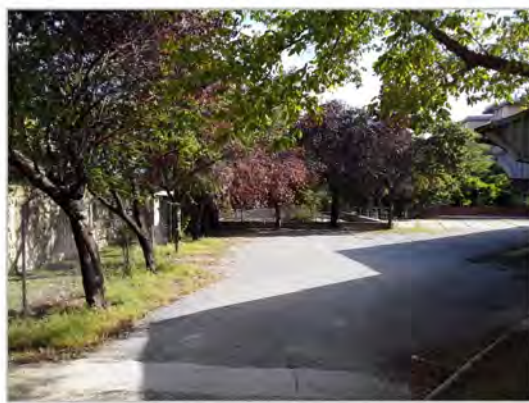
Aconsegueix crear una zona verda i d'ombra a tot l'espai.

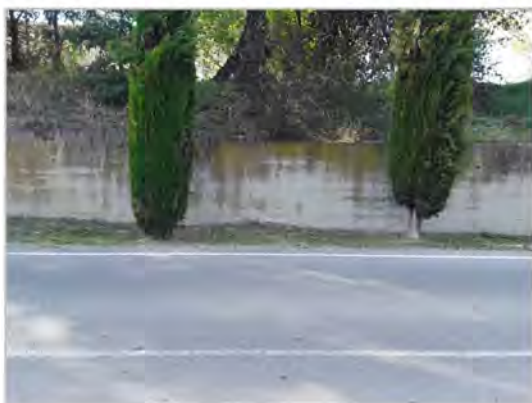
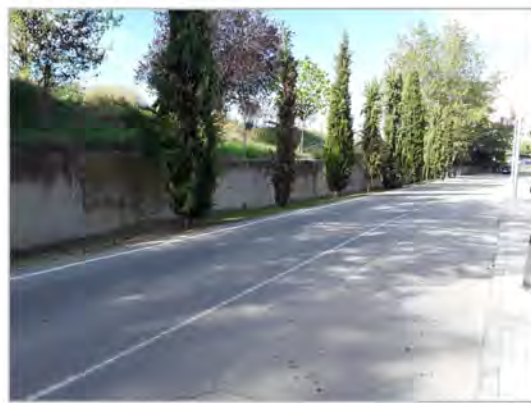
Aconsegueix generar una zona verda en un espai residual.

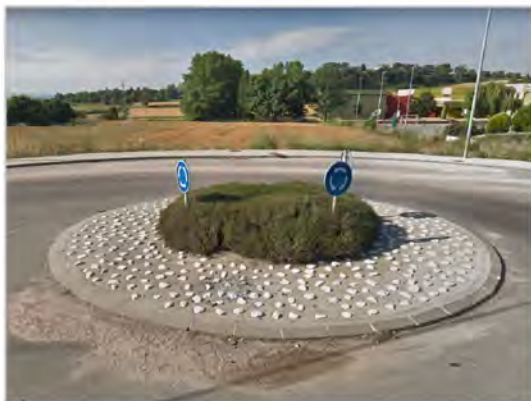
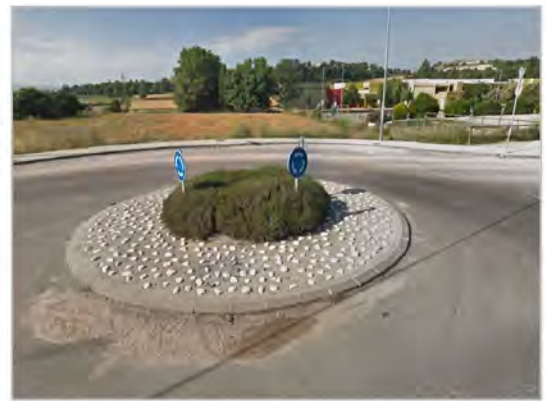
Correcte.

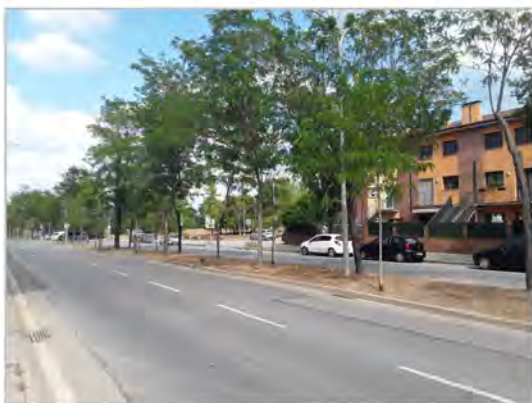
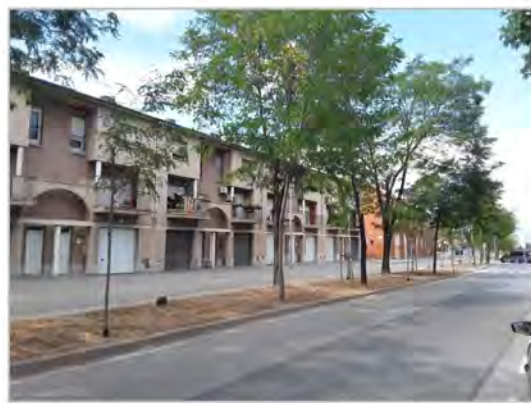
Aconsegueix crear una línia verda a tot el carrer.

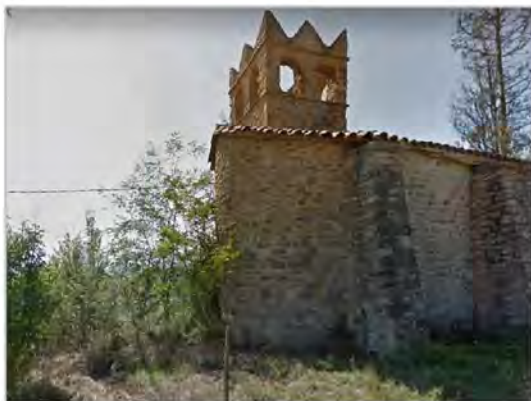
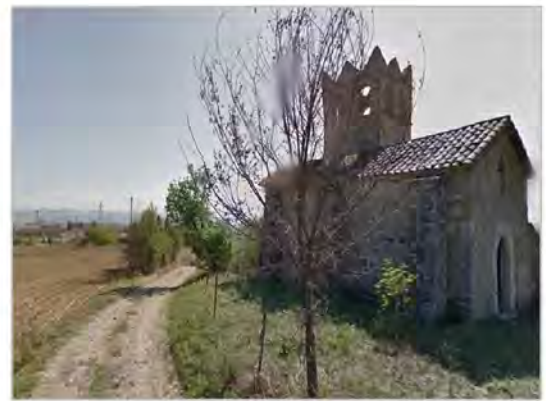
Espai adequat a la seva funció.

Cap.

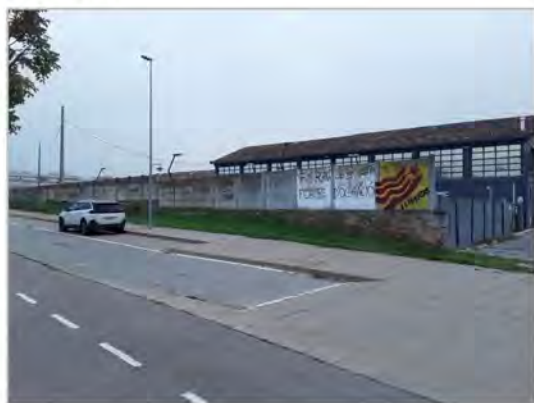
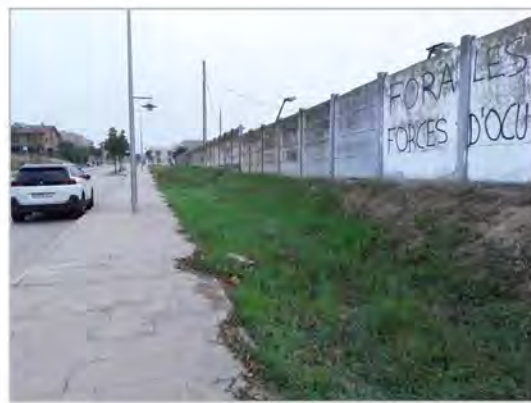
En general el seu aspecte és de deixadesa, aparició de vegetació espontània.

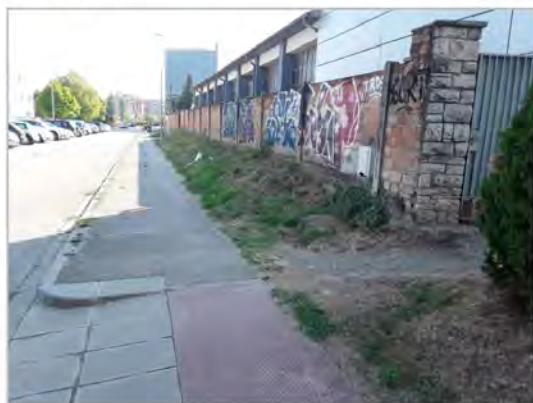
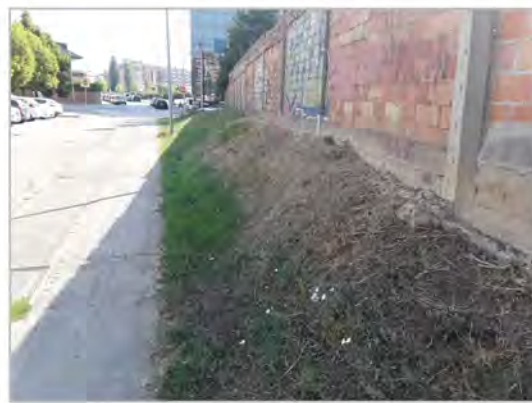
Correcte.

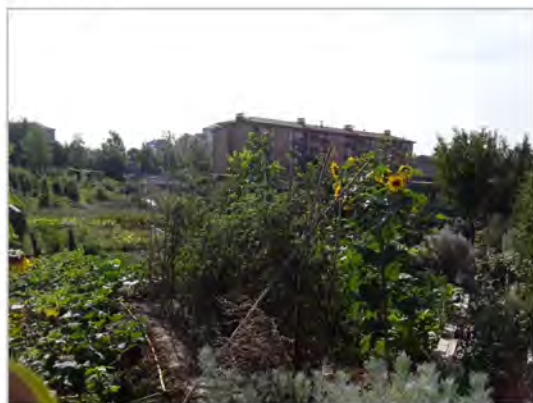
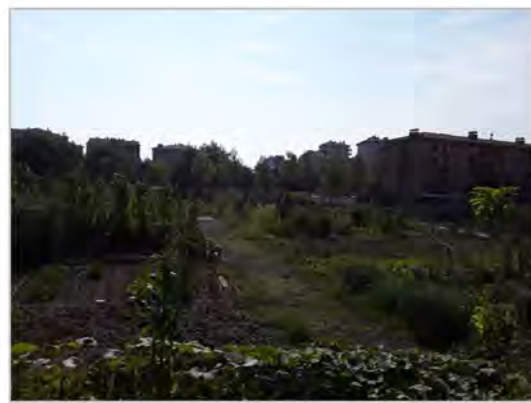
L'espai compleix la seva funció.

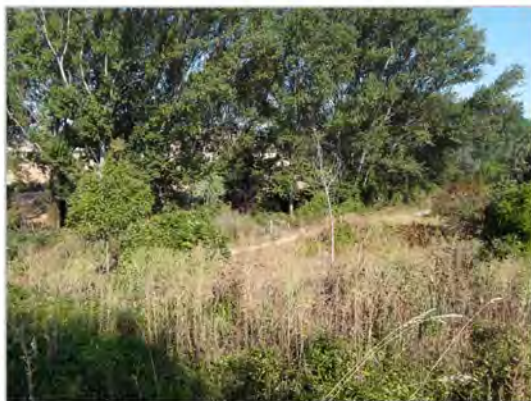
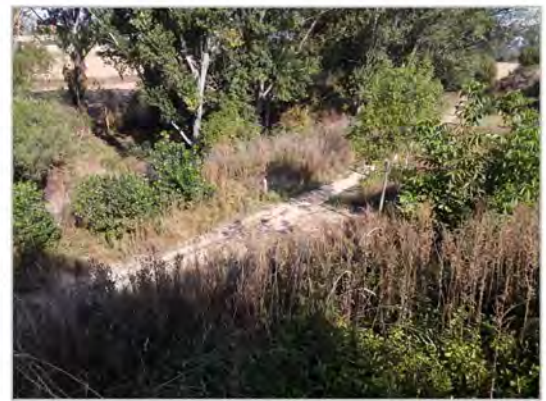
Correcte.

Cap.

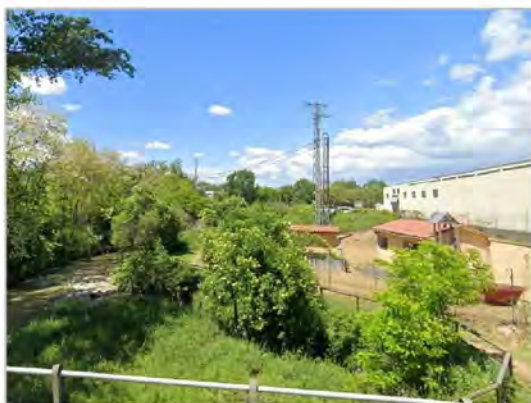
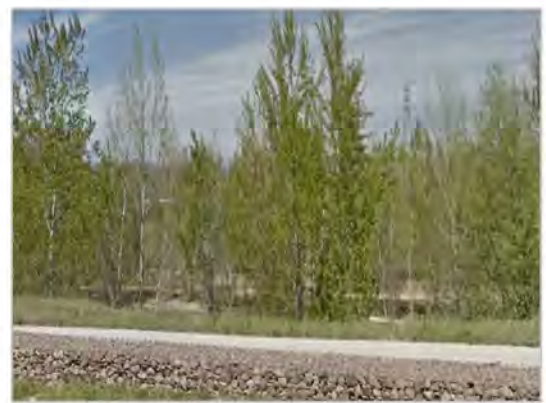
Correcte.

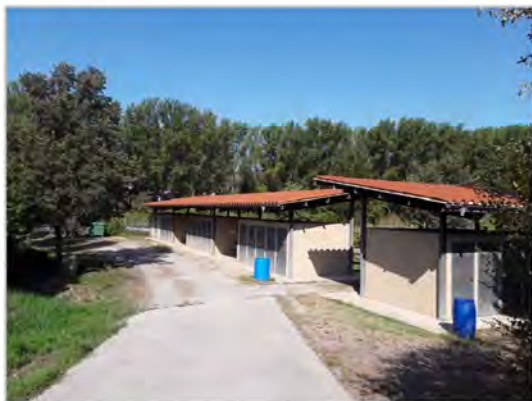
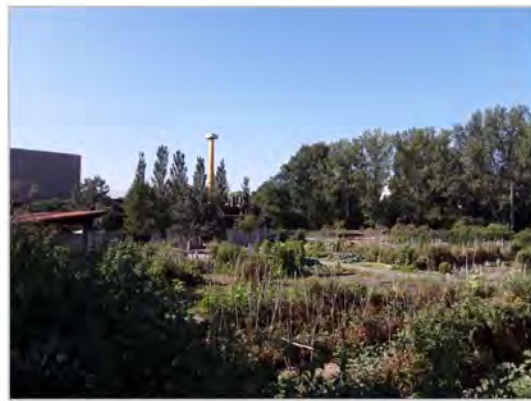
Espai adequat a la seva funció..

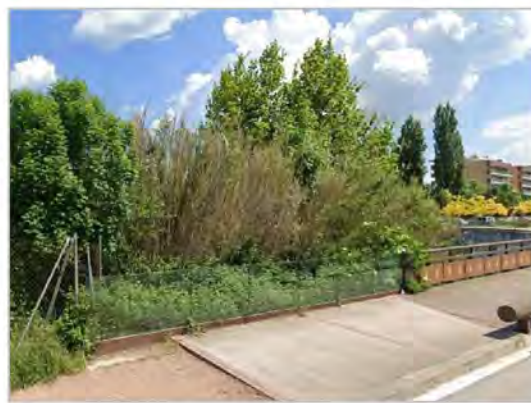
L'estat de la vegetació és millorable, presència d'Arundo donax.

Restauració de l'entorn amb actuació de caràcter fluvial i vinculat al passeig fluvial del riu.

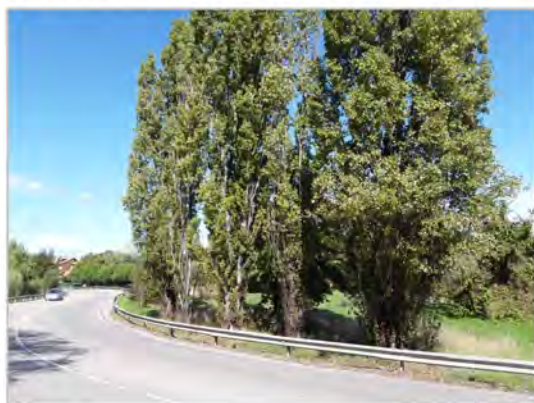
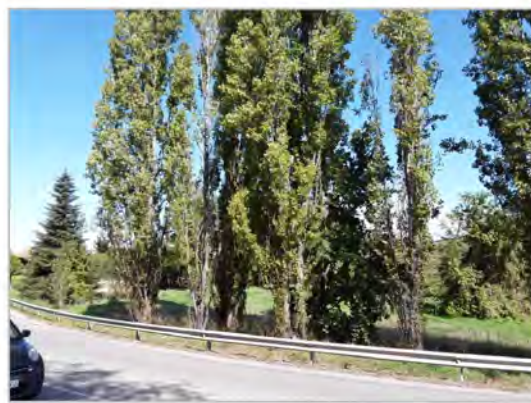
Correcte per la funció que ha de complir.

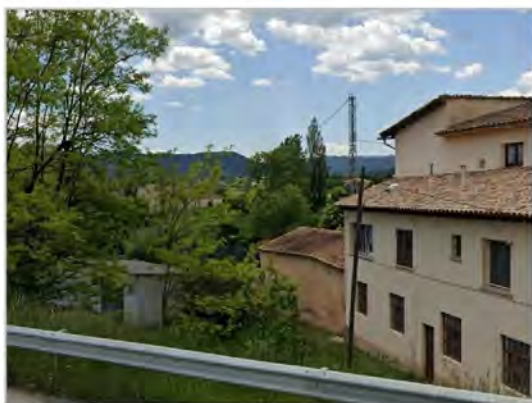
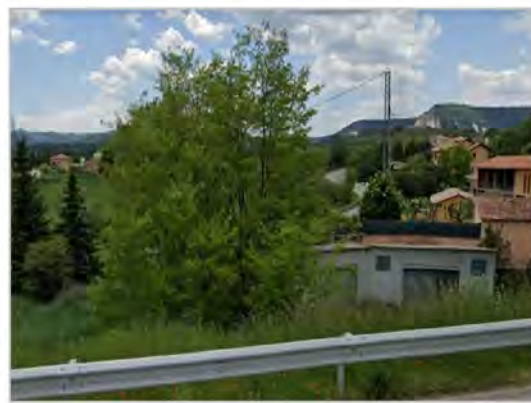
Correcte per la funció que ha de complir.
