## **INFORME INSPECCIÓ MOBILIARI URBÀ CIUTAT DE BARCELONA**

**COLE. Columnes de Lliure Expressió.**

IPE/2024/11/04

17 de Desembre de 2024

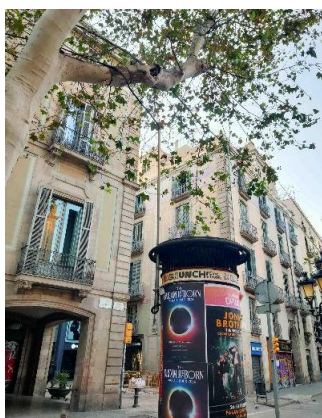
Hi ha cables que sobresurten de l'interior de l'element.

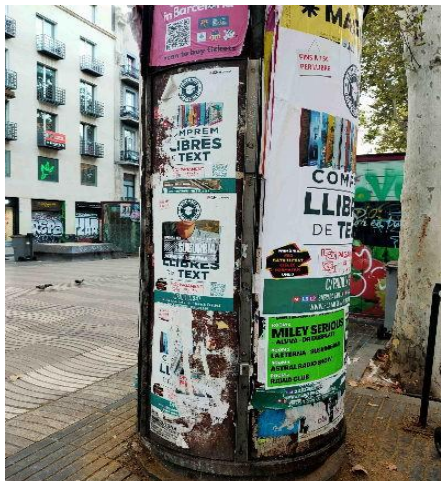
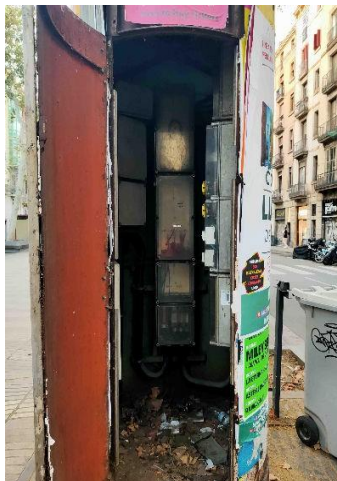
No aquesta bloquejat l'accés a l'interior de l'element on hi ha un quadre elèctric, pot ser perillós.

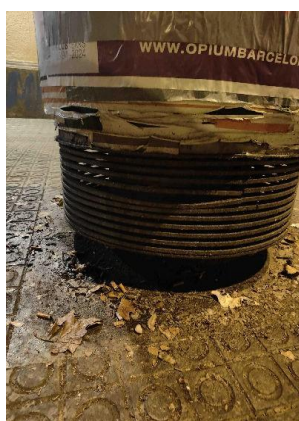
### 2.6 ZÒCOL LAMES D'ALUMINI:

TRENCADA

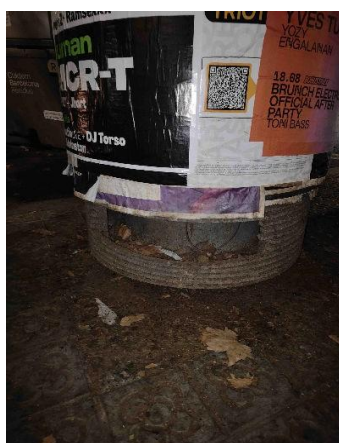
### 2.6 ZÒCOL LAMES D'ALUMINI:

TRENCADA

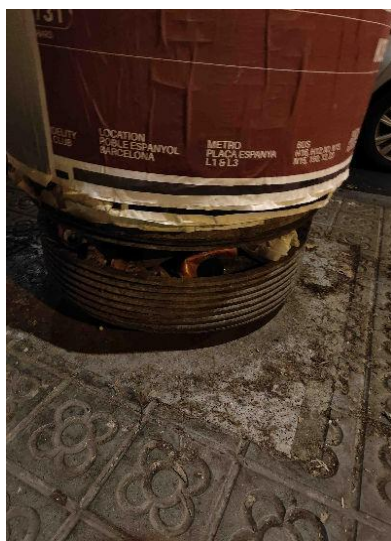
### 2.6 ZÒCOL LAMES D'ALUMINI:

TRENCADA

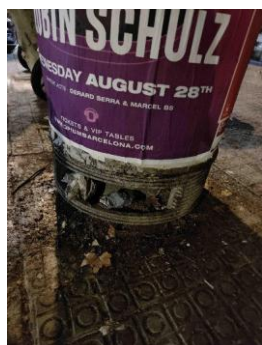
### 2.6 ZÒCOL LAMES D'ALUMINI:

TRENCADA

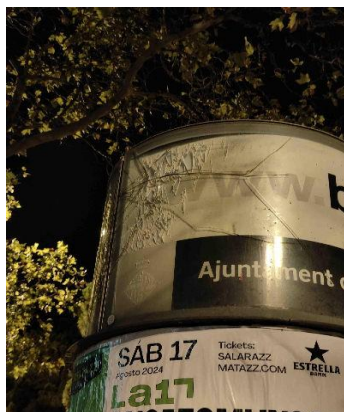
2.19 OBSERVACIONS

Vidre trencat

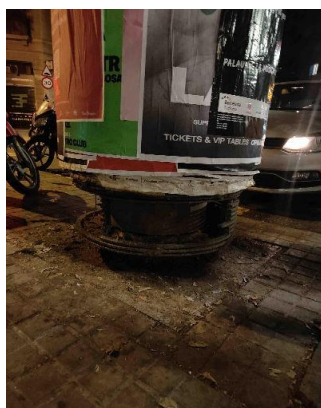
### 2.6 ZÒCOL LAMES D'ALUMINI:

TRENCADA

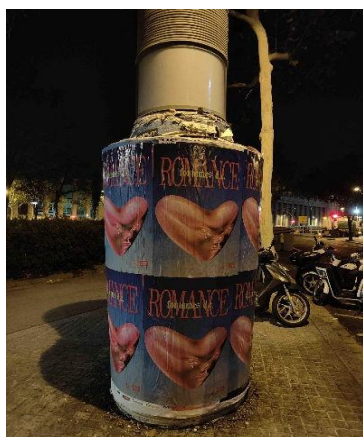
### 2.6 ZÒCOL LAMES D'ALUMINI:

TRENCADA

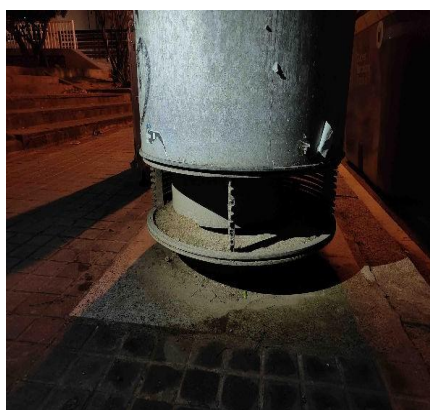
### 2.6 ZÒCOL LAMES D'ALUMINI:

TRENCADA

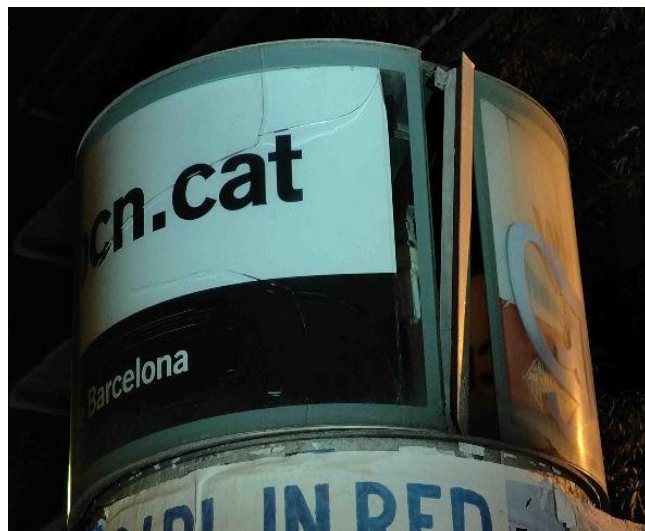
2.9 IL·LUMINACIÓ:

INCORRECTE

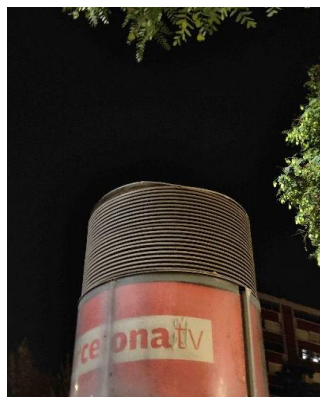
### 2.7 CORONA LÀMES ALUMINI:

TRENCADA

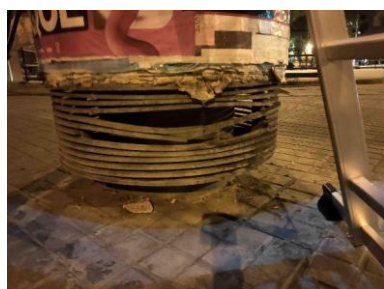
### 2.6 ZÒCOL LAMES D'ALUMINI:

TRENCADA

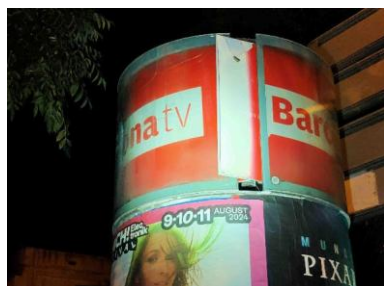
### 2.7 CORONA LÀMES ALUMINI:

INEXISTENT

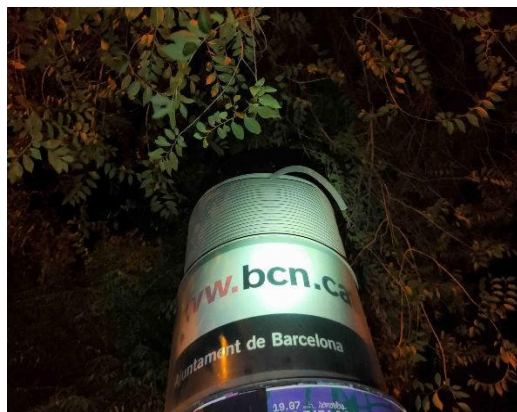
### 2.7 CORONA LÀMES ALUMINI:

TRENCADA

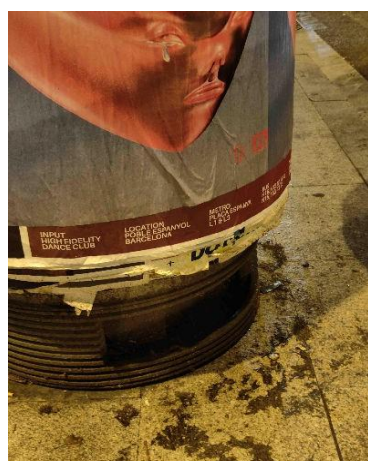
## 2.6 ZÒCOL LAMES D'ALUMINI:

TRENCADA

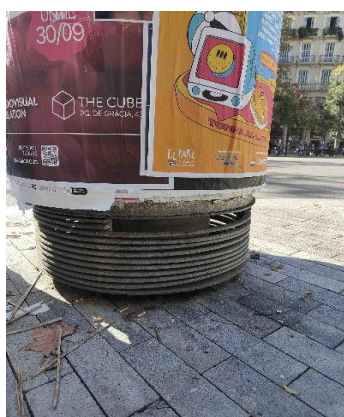
### 2.6 ZÒCOL LAMES D'ALUMINI:

TRENCADA

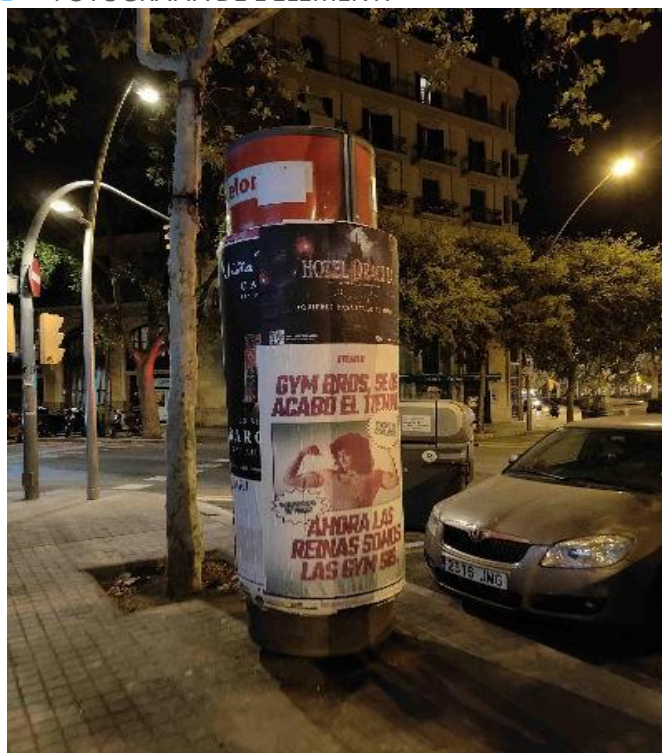
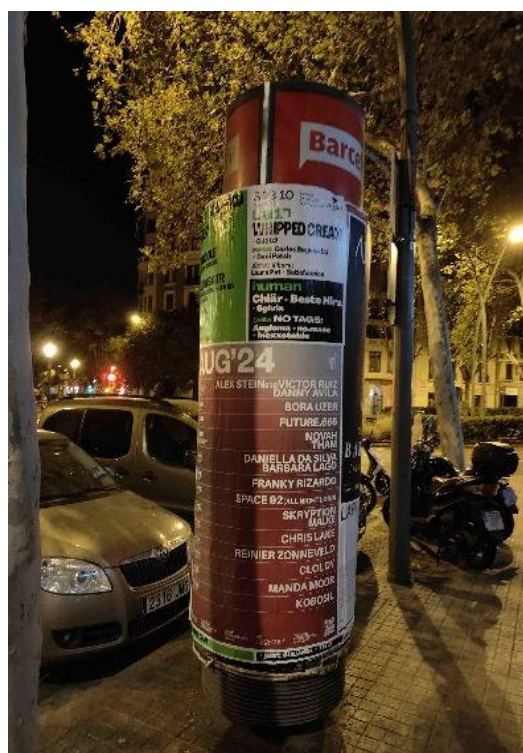
3.1 FOTOGRAFIA DE L'ELEMENT:

INEXISTENT

INCORRECTE

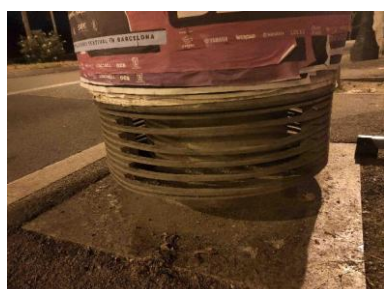
### 2.6 ZÒCOL LAMES D'ALUMINI:

TRENCADA

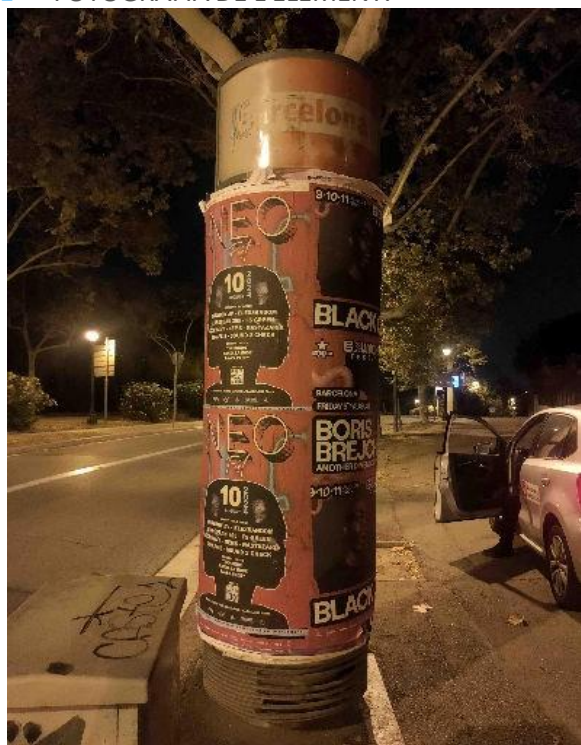
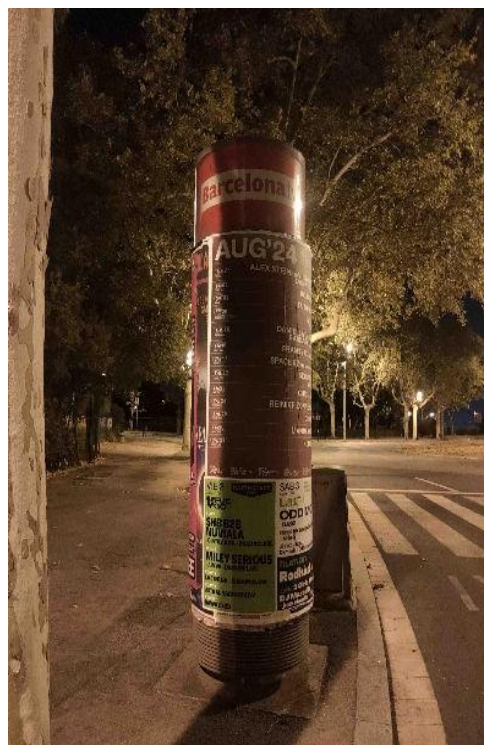
3.1 FOTOGRAFIA DE L'ELEMENT:

INEXISTENT

INCORRECTE

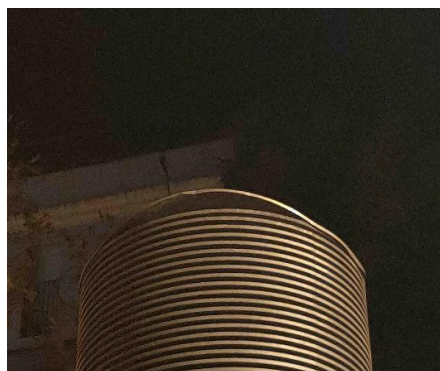
### 2.7 CORONA LÀMES ALUMINI:

TRENCADA

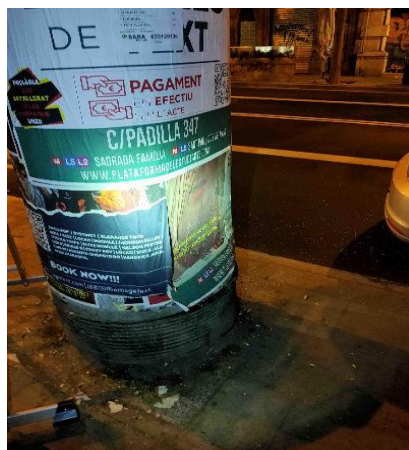
### 2.8 XAPA GALVANITZADA:

INCORRECTE

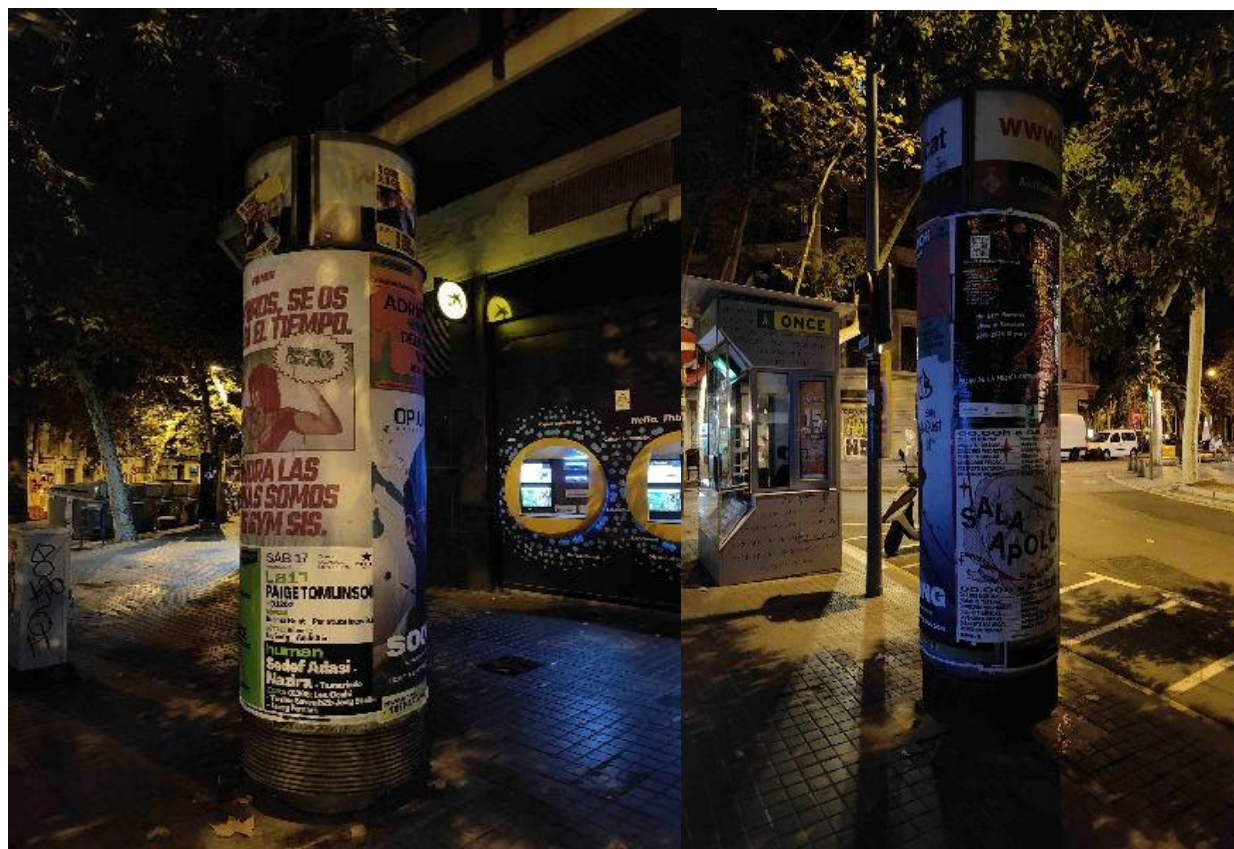
**CODI ELEMENT: 53419**

INCORRECTE

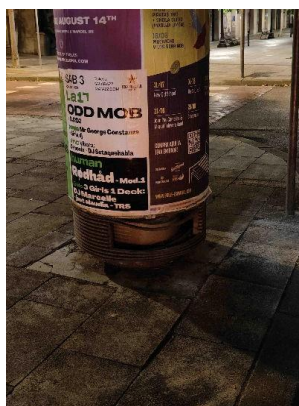
### 2.6 ZÒCOL LAMES D'ALUMINI:

TRENCADA

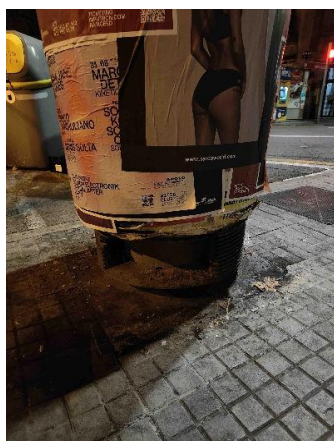
### 2.6 ZÒCOL LAMES D'ALUMINI:

TRENCADA

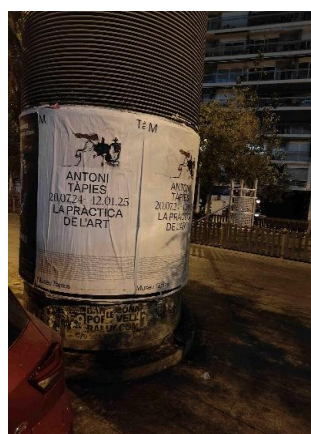
### 2.6 ZÒCOL LAMES D'ALUMINI:

INEXISTENT

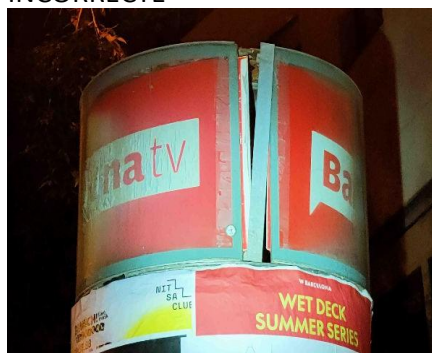
### 2.9 IL·LUMINACIÓ:

INCORRECTE

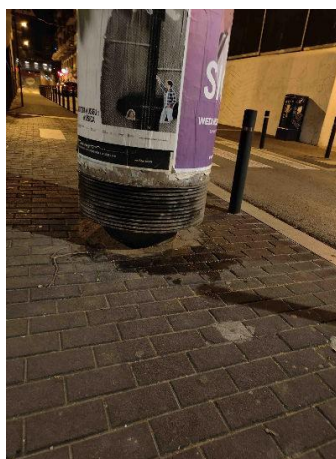
### 2.6 ZÒCOL LAMES D'ALUMINI:

TRENCADA

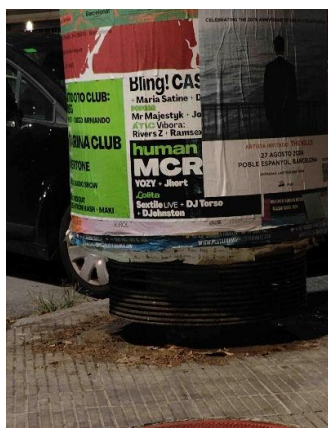
### 2.6 ZÒCOL LAMES D'ALUMINI:

TRENCADA

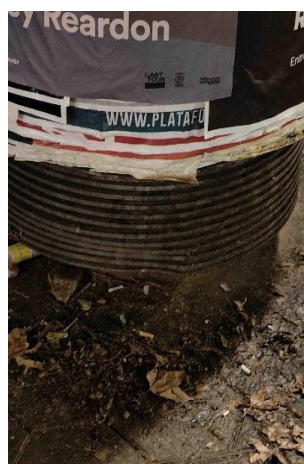
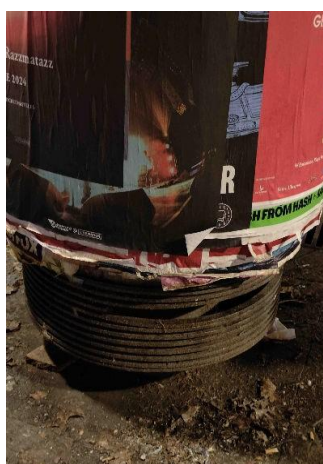
### 2.6 ZÒCOL LAMES D'ALUMINI:

TRENCADA

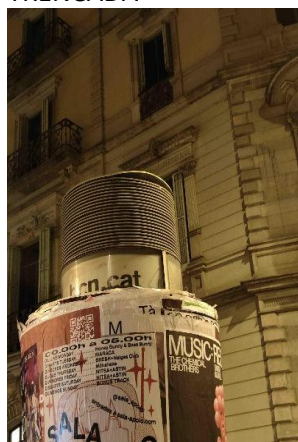
### 2.7 CORONA LÀMES ALUMINI:

TRENCADA

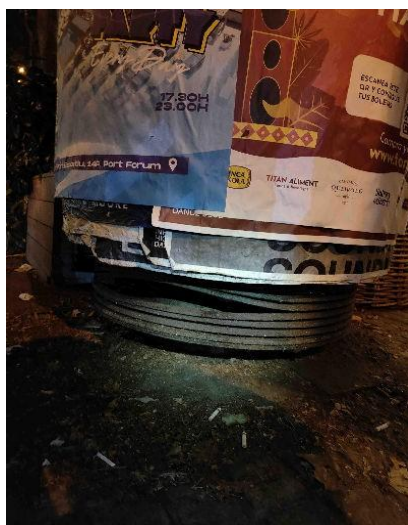
### 2.6 ZÒCOL LAMES D'ALUMINI:

TRENCADA

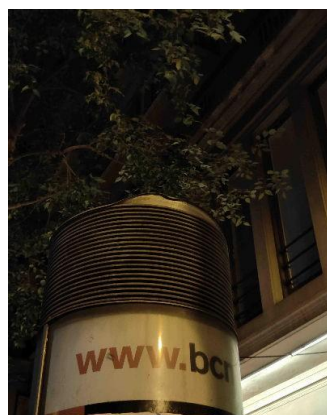
2.7 CORONA LÀMES ALUMINI:

TRENCADA

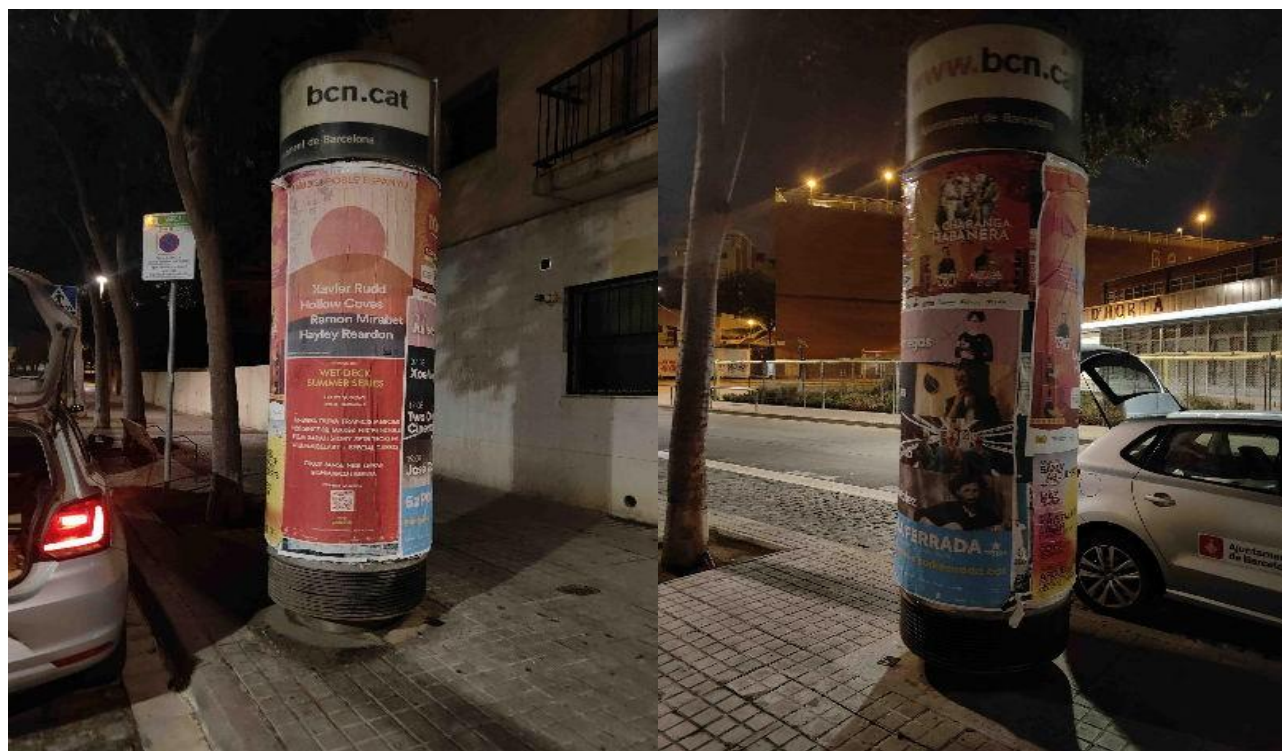
Ens donem compte de que, en general, a l'Eixample, la gran majoria de les columnes no es poden inspeccionar degut a que els cartells publicitaris sobresurten de la seva zona impedit l'obertura de les columnes.

En cas de poder-les obrir, després, no es pot tancar ja que el paper fa de fre.

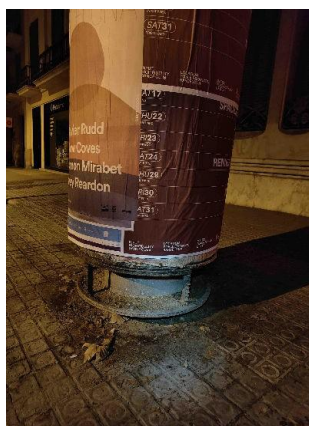
### 2.6 ZÒCOL LAMES D'ALUMINI:

TRENCADA

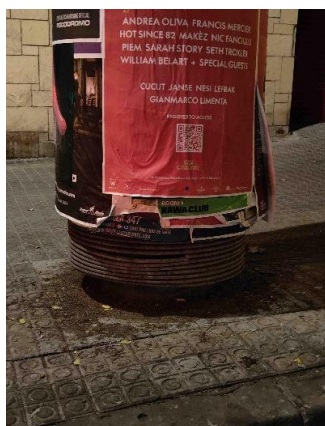
### 2.6 ZÒCOL LAMES D'ALUMINI:

TRENCADA

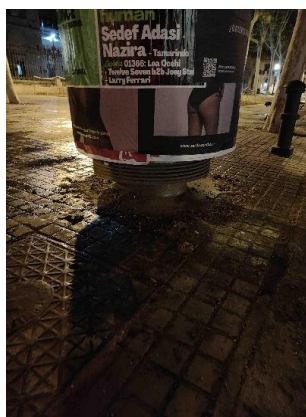
### 2.6 ZÒCOL LAMES D'ALUMINI:

TRENCADA

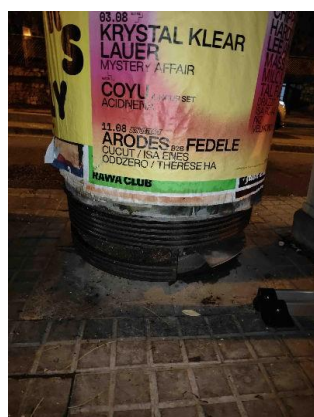
### 2.6 ZÒCOL LAMES D'ALUMINI:

TRENCADA

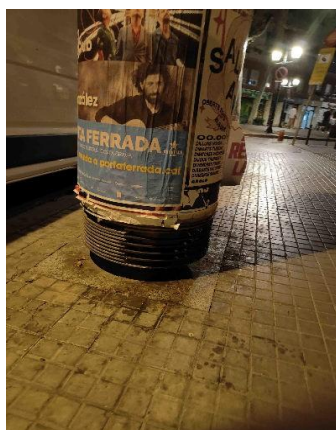
### 2.6 ZÒCOL LAMES D'ALUMINI:

TRENCADA

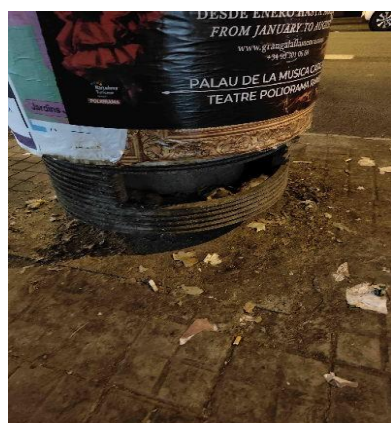
### 2.6 ZÒCOL LAMES D'ALUMINI:

TRENCADA

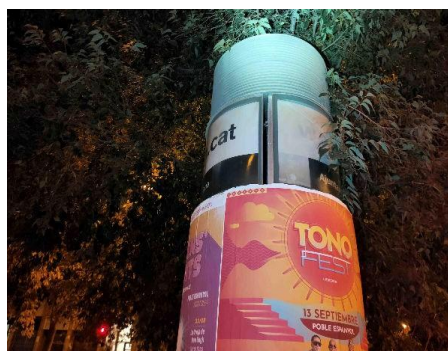
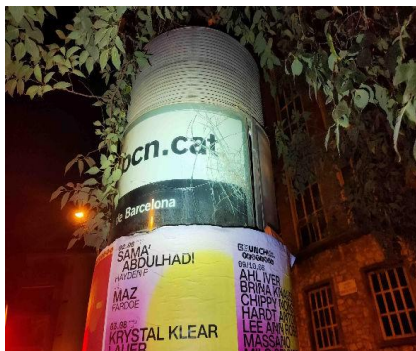
### 2.9 IL·LUMINACIÓ:

INCORRECTE

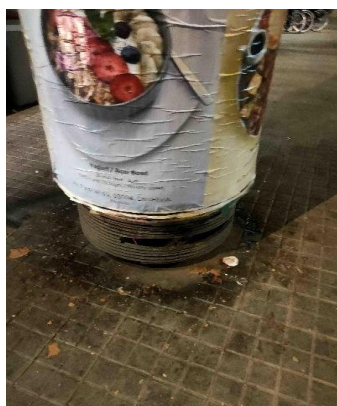
### 2.6 ZÒCOL LAMES D'ALUMINI:

TRENCADA

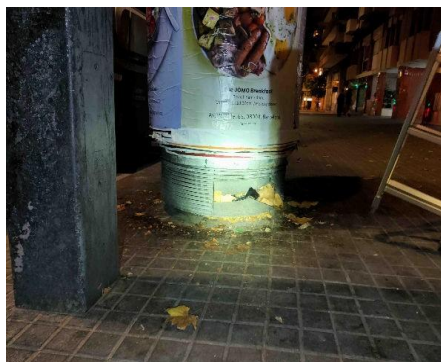
### 2.6 ZÒCOL LAMES D'ALUMINI:

TRENCADA

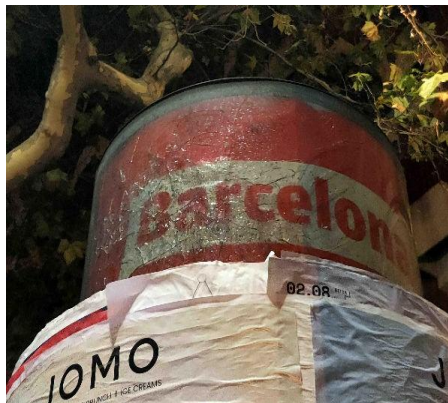
2.9 IL·LUMINACIÓ:

INCORRECTE

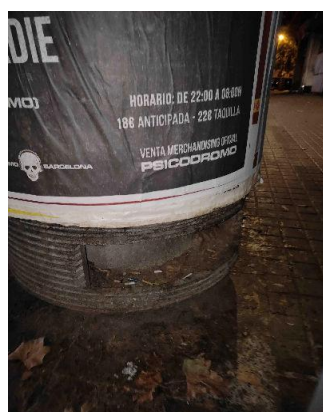
### 2.6 ZÒCOL LAMES D'ALUMINI:

TRENCADA

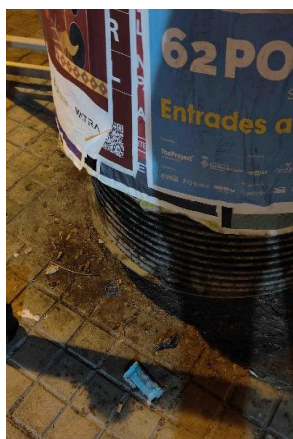
### 2.6 ZÒCOL LAMES D'ALUMINI:

TRENCADA

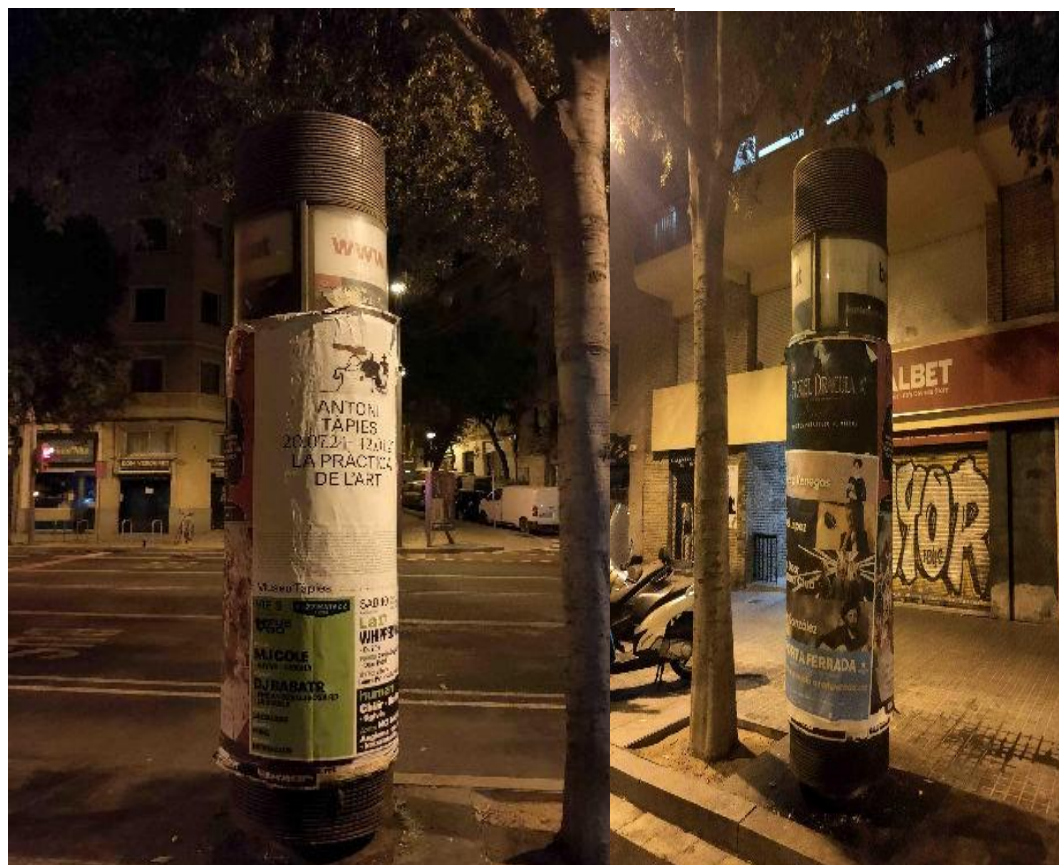
No es pot obrir degut a la acumulació de papers

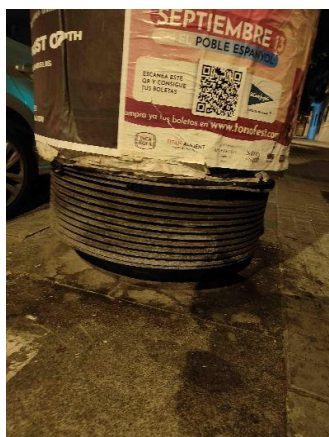
### 2.6 ZÒCOL LAMES D'ALUMINI:

TRENCADA

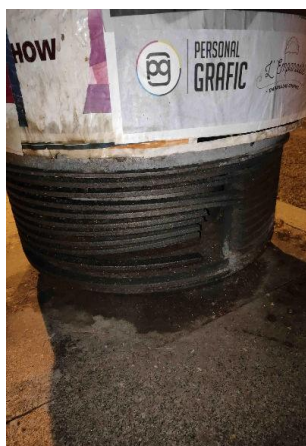
### 2.6 ZÒCOL LAMES D'ALUMINI:

TRENCADA

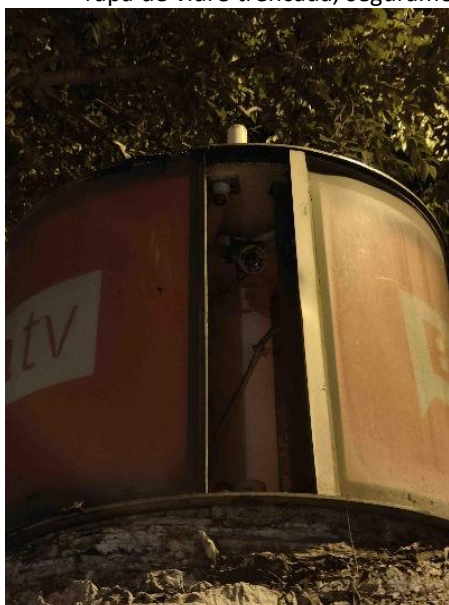
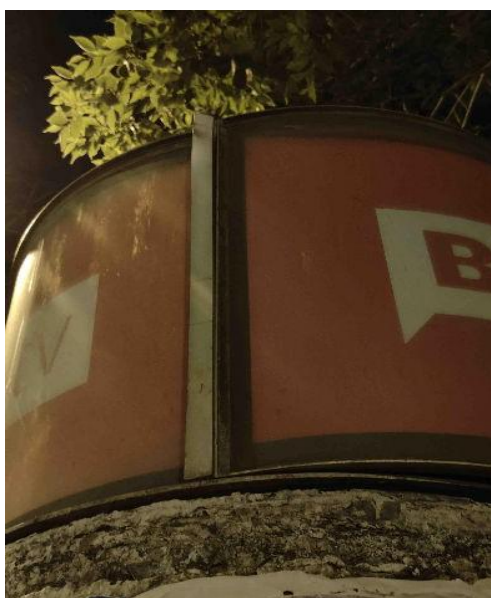
Tapa de vidre trencada, segurament frontissa trencada, no tanca

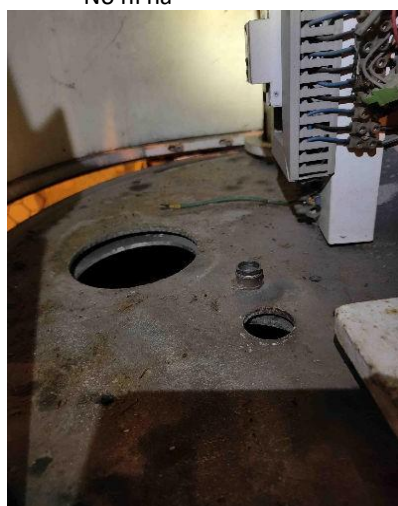
INCORRECTE

**2.16** XARXA DE TERRA INCORRECTES: Motius

No hi ha

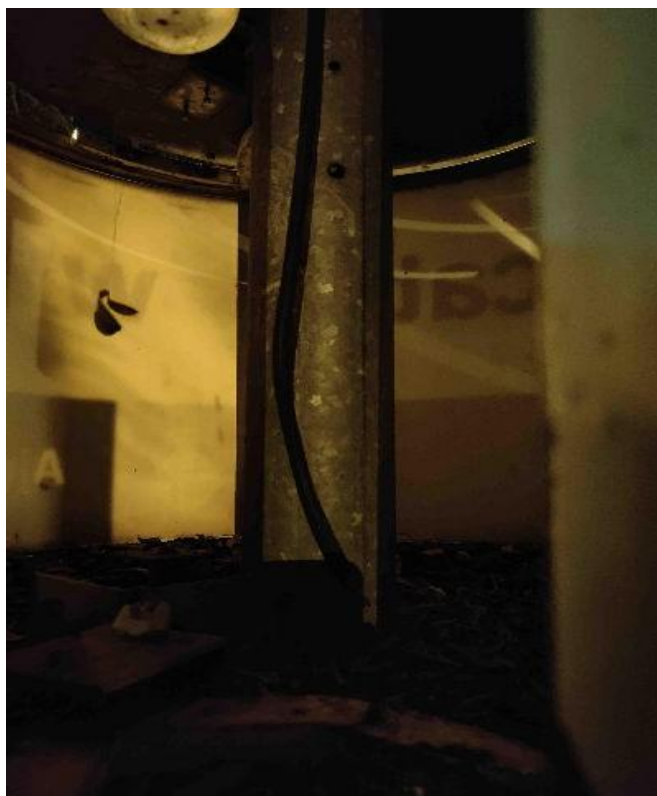
**2.13** ELEMENTS DE PROTECCIÓ ELEC.:

INCORRECTE

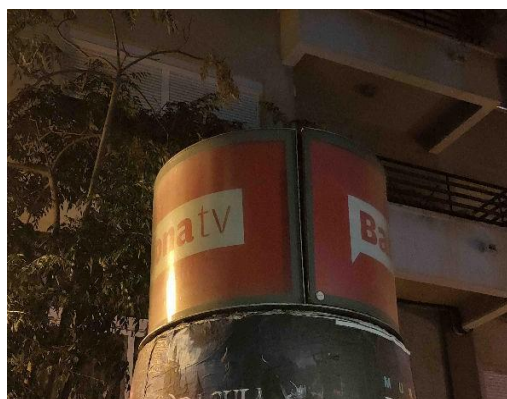
### 2.7 CORONA LÀMES ALUMINI:

INEXISTENT

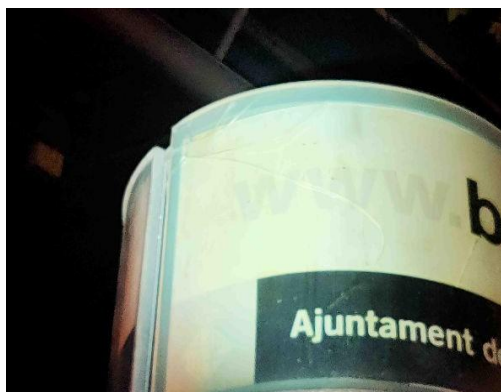
Vidre trencat

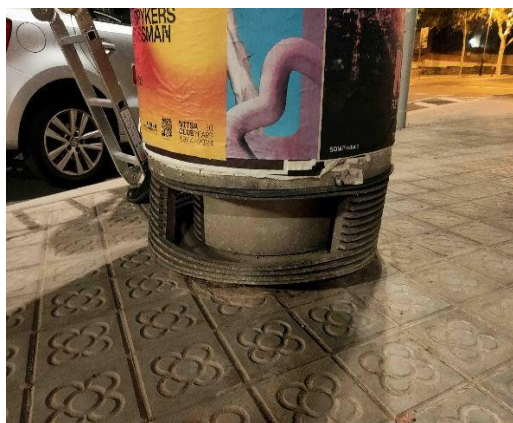
### 2.6 ZÒCOL LAMES D'ALUMINI:

TRENCADA

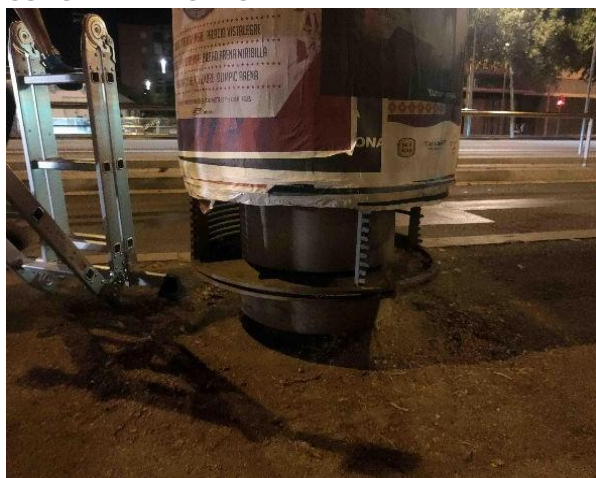
TRENCADA

CORONA LÀMES ALUMINI:

INEXISTENT

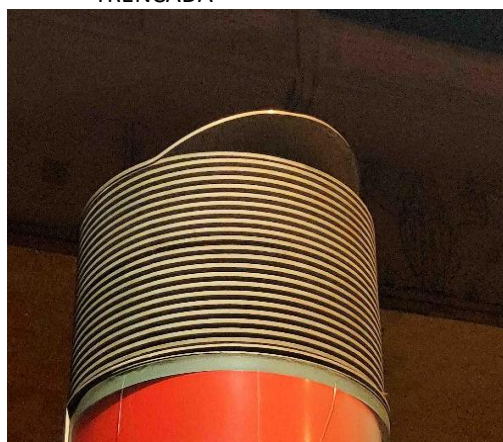
### 2.7 CORONA LÀMES ALUMINI:

TRENCADA

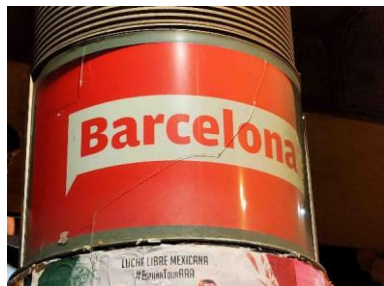
2.9 IL·LUMINACIÓ:

INCORRECTE

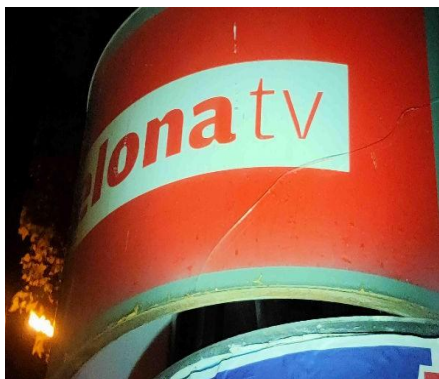
### 2.9 IL·LUMINACIÓ:

INCORRECTE

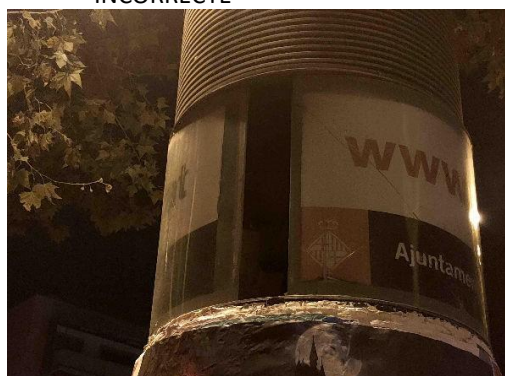
### 2.9 IL·LUMINACIÓ:

INCORRECTE

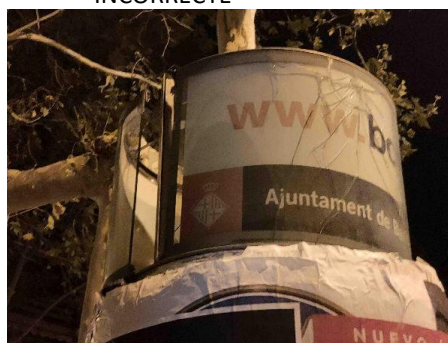
INCORRECTE

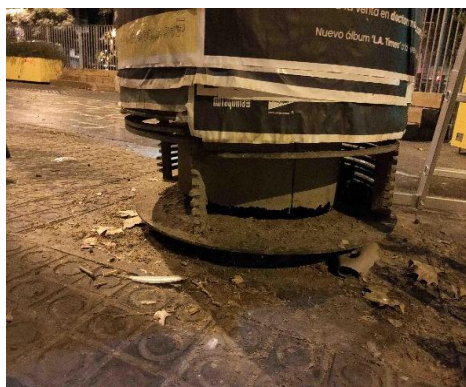
### 2.6 ZÒCOL LAMES D'ALUMINI:

TRENCADA

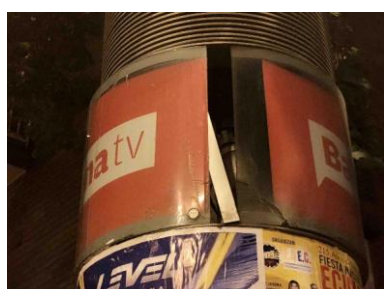
Tapa trencada.  
No es pot obrir.

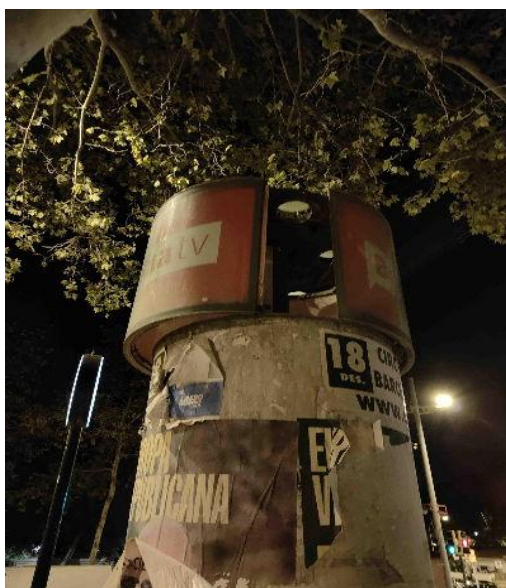
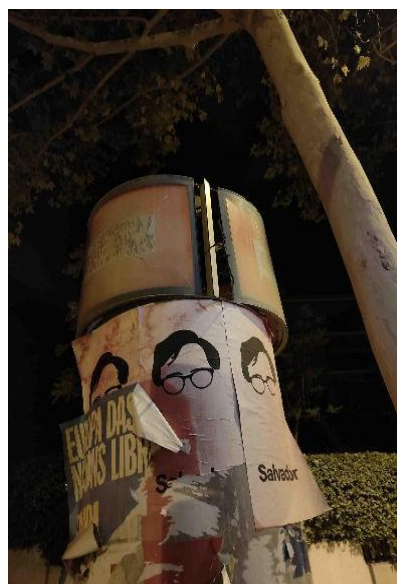
Esta en molt mal estat

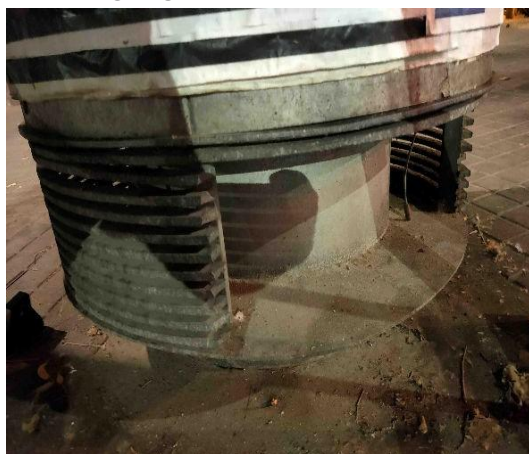
TRENCADA

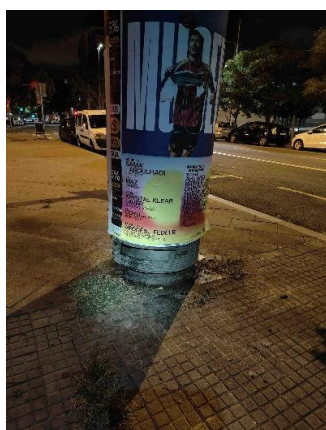
### 2.6 ZÒCOL LAMES D'ALUMINI:

TRENCADA

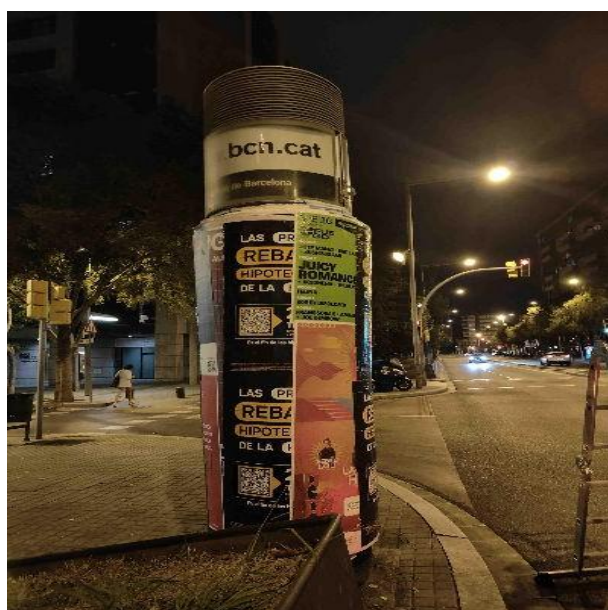
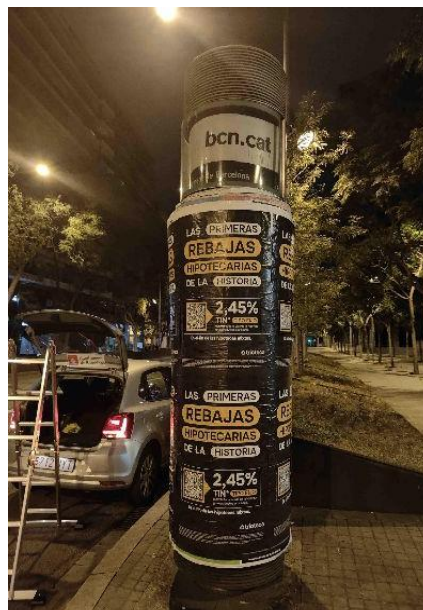
**CODI ELEMENT: 53453**

INCORRECTE

Espai superior inestable

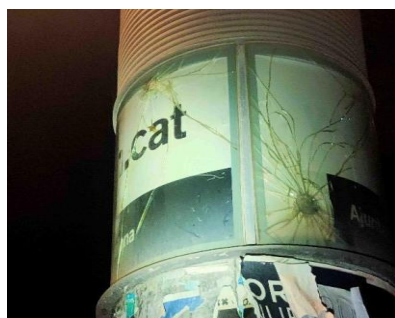
### 2.9 IL·LUMINACIÓ:

INCORRECTE

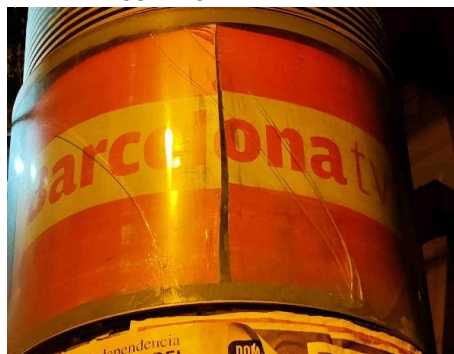
### 2.9 IL·LUMINACIÓ:

INCORRECTE

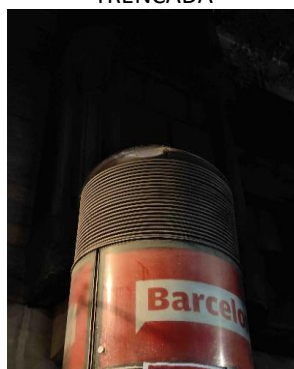
### 2.7 CORONA LÀMES ALUMINI:

TRENCADA

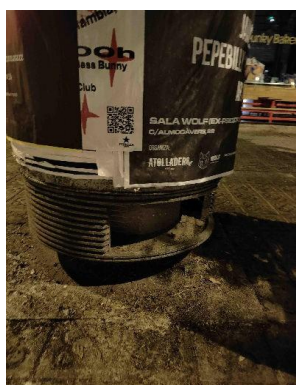
### 2.6 ZÒCOL LAMES D'ALUMINI:

TRENCADA

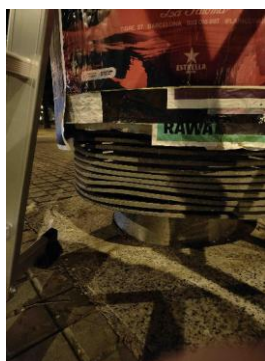
### 2.6 ZÒCOL LAMES D'ALUMINI:

TRENCADA

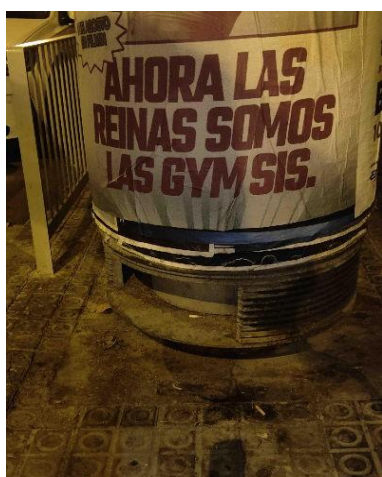
### 2.6 ZÒCOL LAMES D'ALUMINI:

TRENCADA

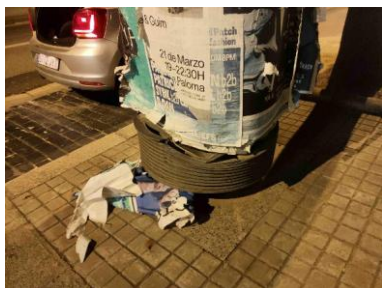
### 2.6 ZÒCOL LAMES D'ALUMINI:

TRENCADA

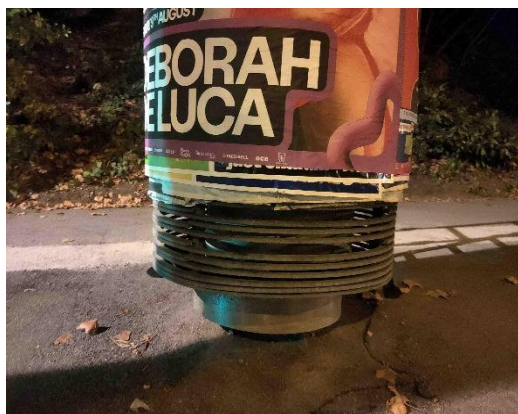
### 2.6 ZÒCOL LAMES D'ALUMINI:

TRENCADA

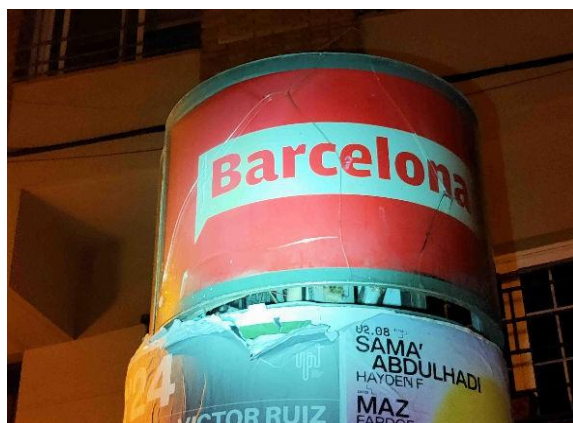
2.19 OBSERVACIONS

Vidre trencat

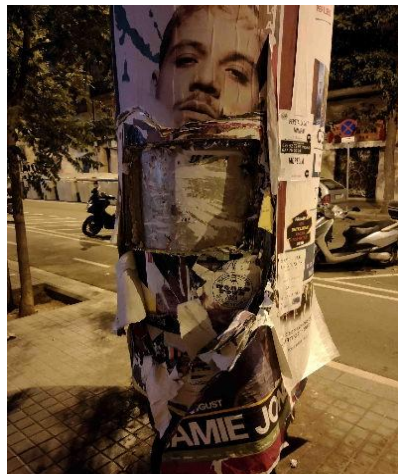
2.9 IL·LUMINACIÓ:

INCORRECTE

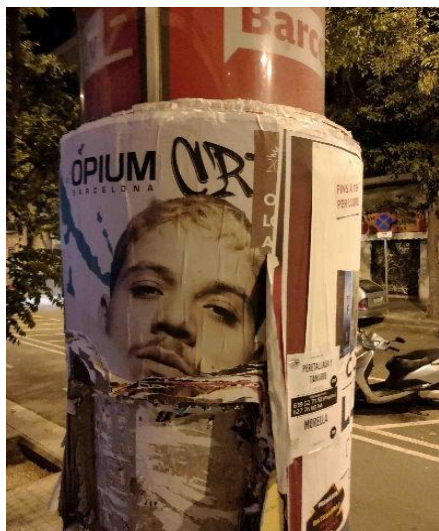
2.10 NETEJA CARTELLERIA:

INCORRECTE

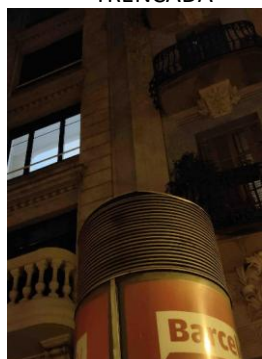
### 2.7 CORONA LÀMES ALUMINI:

TRENCADA

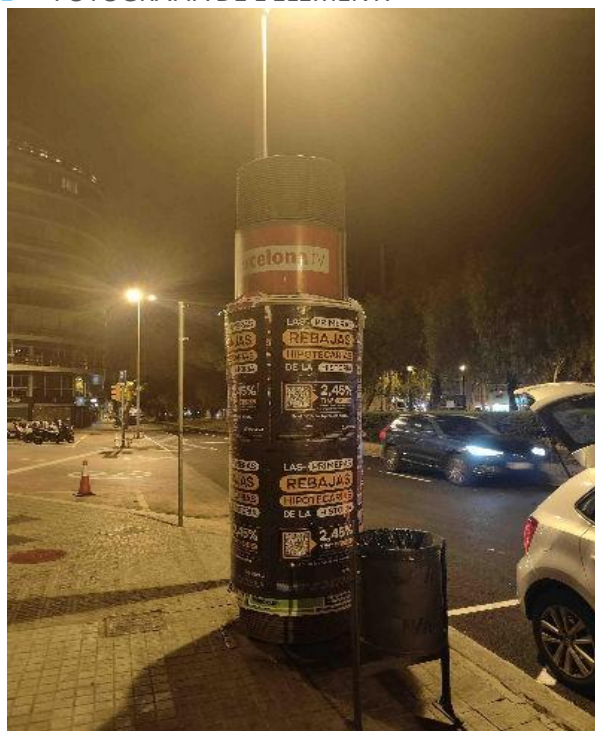
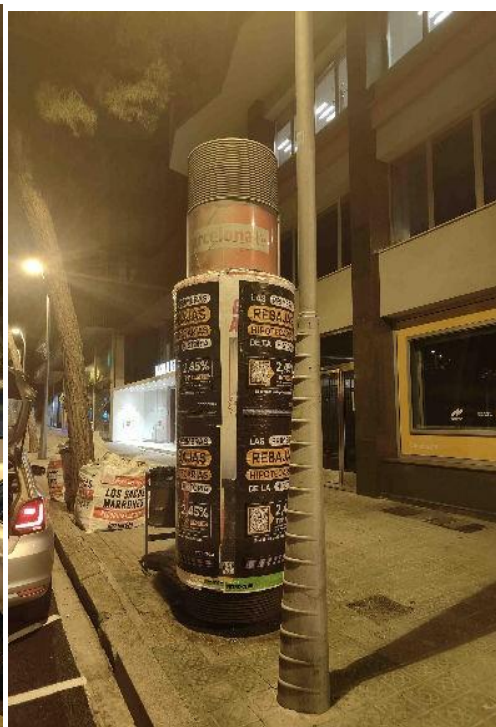
INEXISTENT

INCORRECTE

Es balanceja bastant

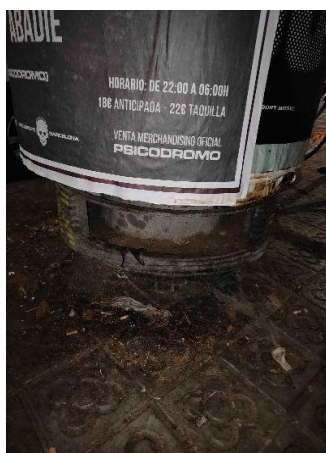
TRENCADA

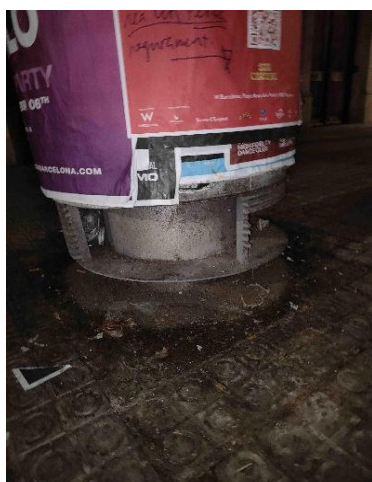
TRENCADA

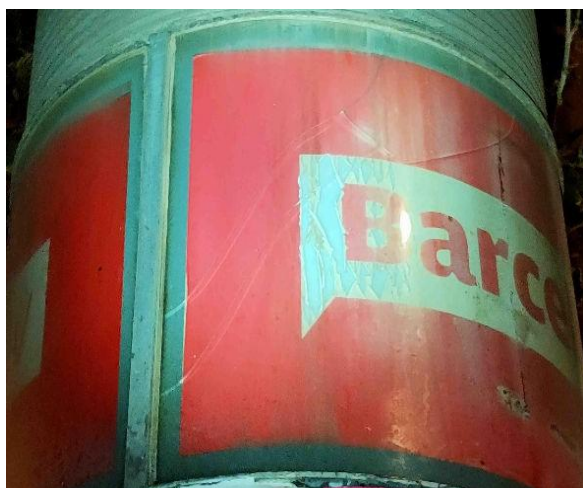
Vidre trencat.

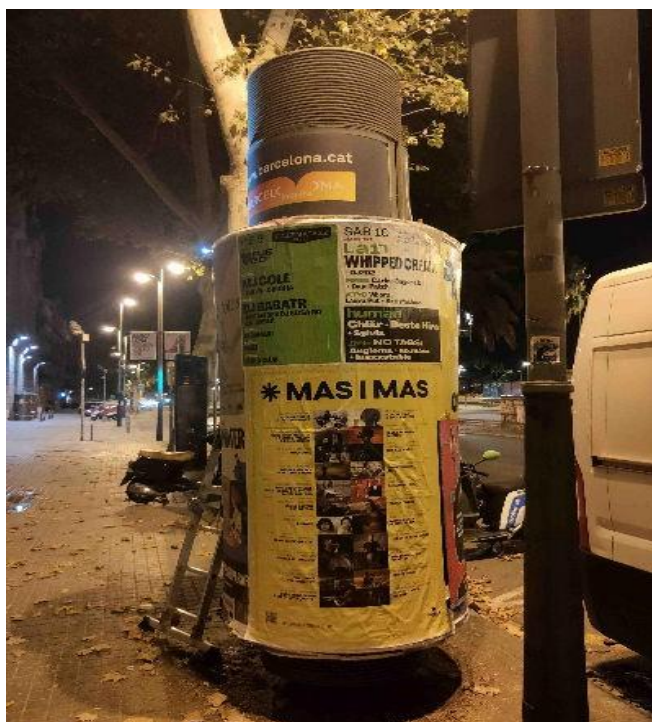
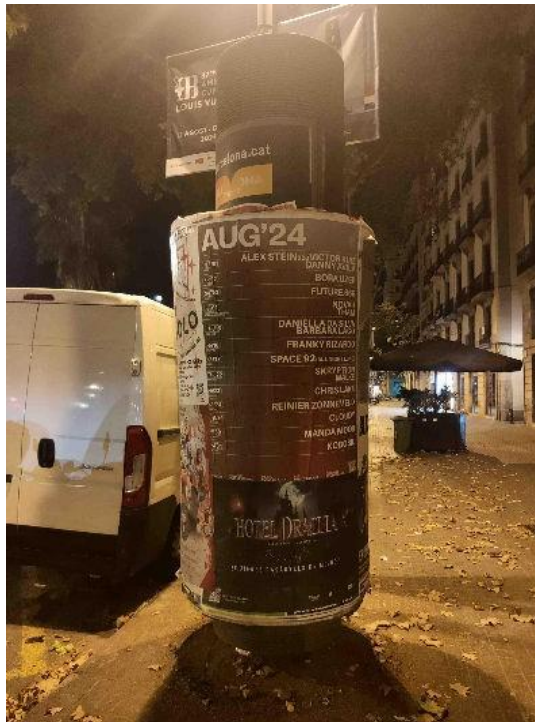
2.17 COMPORTAMENT ESTRUCTURAL:

INCORRECTE

2.18 COMPORTAMENT ESTRUCTURAL INCORRECTES: Motius  
Està torçat degut al excés de paper

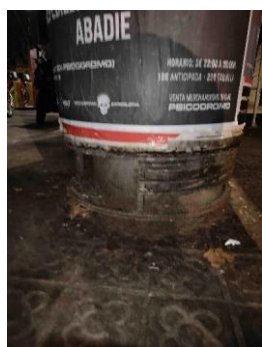
### 2.6 ZÒCOL LAMES D'ALUMINI:

TRENCADA

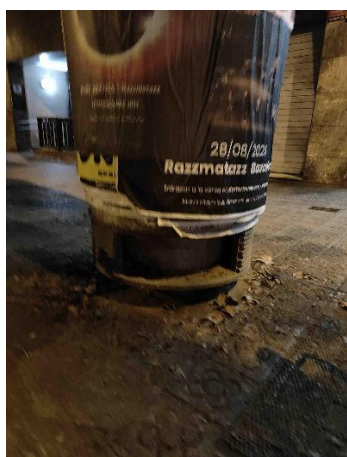
### 2.6 ZÒCOL LAMES D'ALUMINI:

TRENCADA

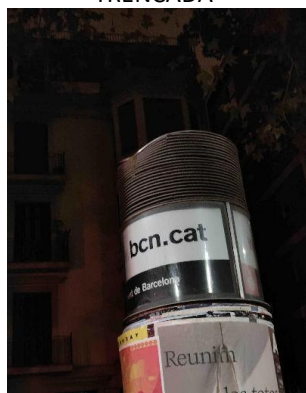
### 2.7 CORONA LÀMES ALUMINI:

TRENCADA

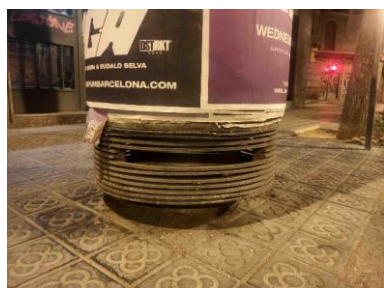
### 2.6 ZÒCOL LAMES D'ALUMINI:

TRENCADA

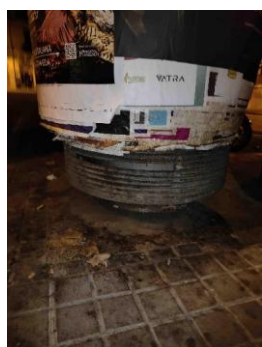
### 2.6 ZÒCOL LAMES D'ALUMINI:

TRENCADA

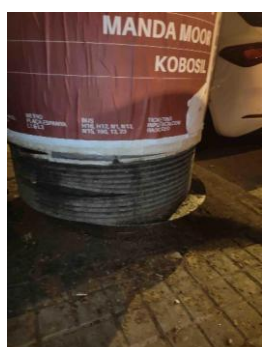
### 2.6 ZÒCOL LAMES D'ALUMINI:

TRENCADA

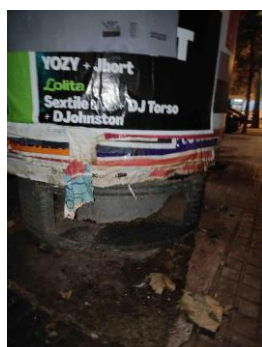
### 2.6 ZÒCOL LAMES D'ALUMINI:

TRENCADA

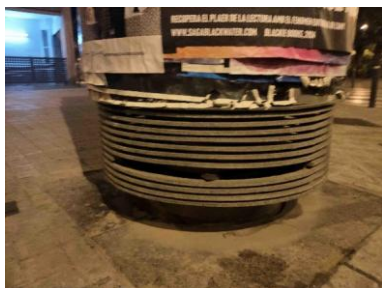
### 2.6 ZÒCOL LAMES D'ALUMINI:

TRENCADA

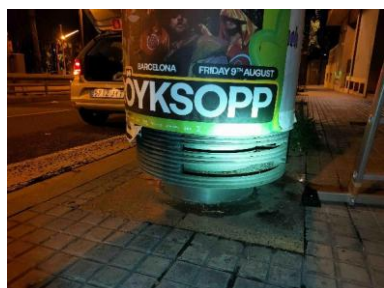
### 2.6 ZÒCOL LAMES D'ALUMINI:

TRENCADA

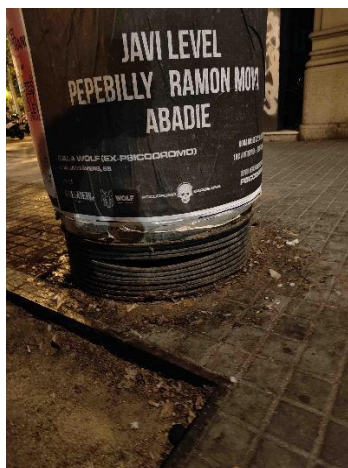
### 2.6 ZÒCOL LAMES D'ALUMINI:

TRENCADA

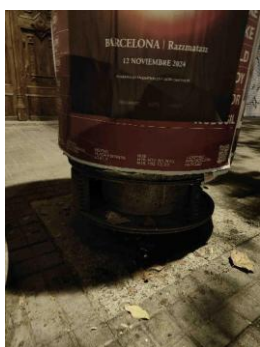
### 2.6 ZÒCOL LAMES D'ALUMINI:

TRENCADA
