## **INFORME INSPECCIÓ MOBILIARI URBÀ CIUTAT DE BARCELONA**

**COLE. Columnes de Lliure Expressió.**

IPE/2024/11/04

17 de Desembre de 2024

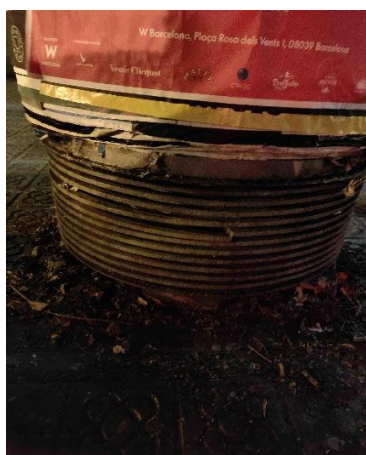
### 2.6 ZÒCOL LAMES D'ALUMINI:

TRENCADA

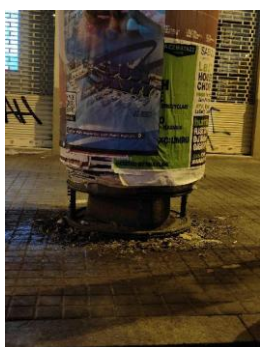
### 2.6 ZÒCOL LAMES D'ALUMINI:

TRENCADA

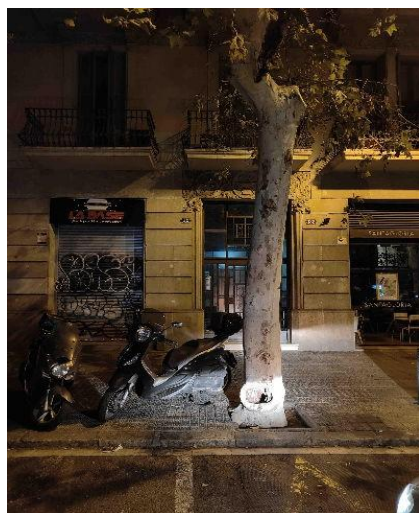
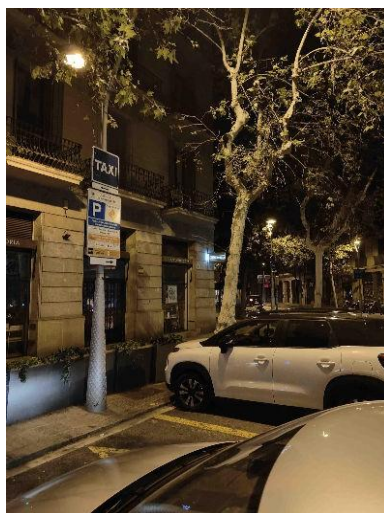
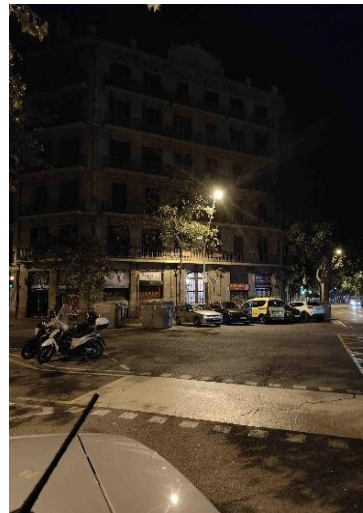
### 3.1 FOTOGRAFIA DE L'ELEMENT:

**CODI ELEMENT: 53531**

INEXISTENT

INCORRECTE

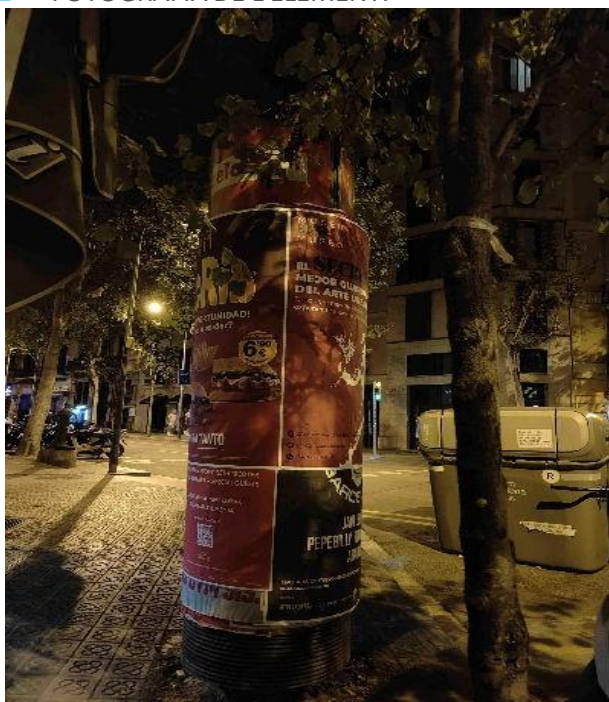
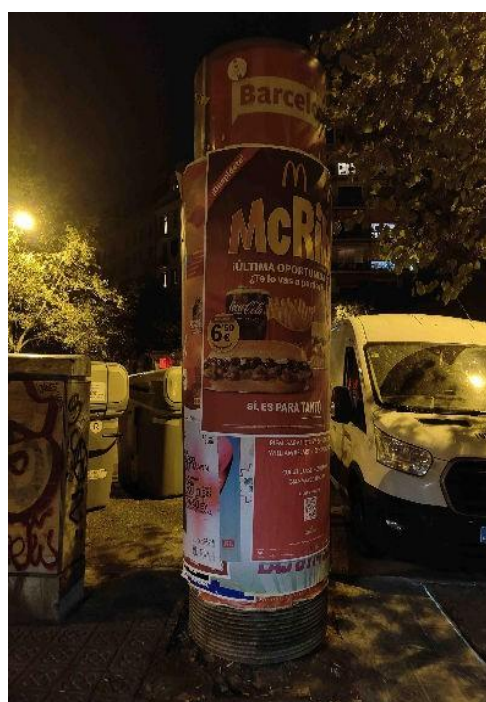
## 3.1 FOTOGRAFIA DE L'ELEMENT:

**CODI ELEMENT: 53532**

INEXISTENT

INCORRECTE

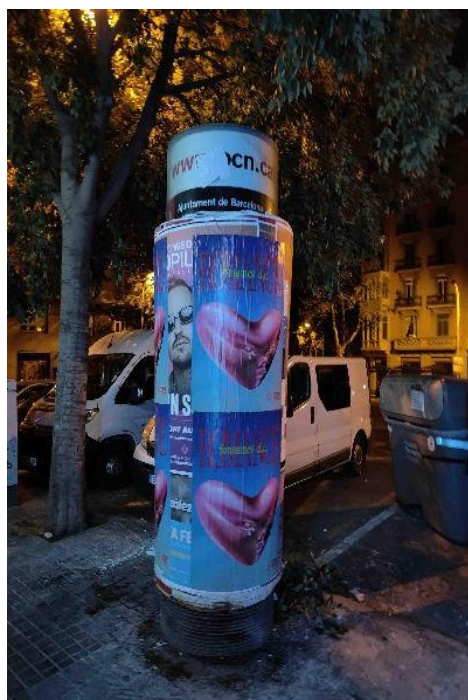
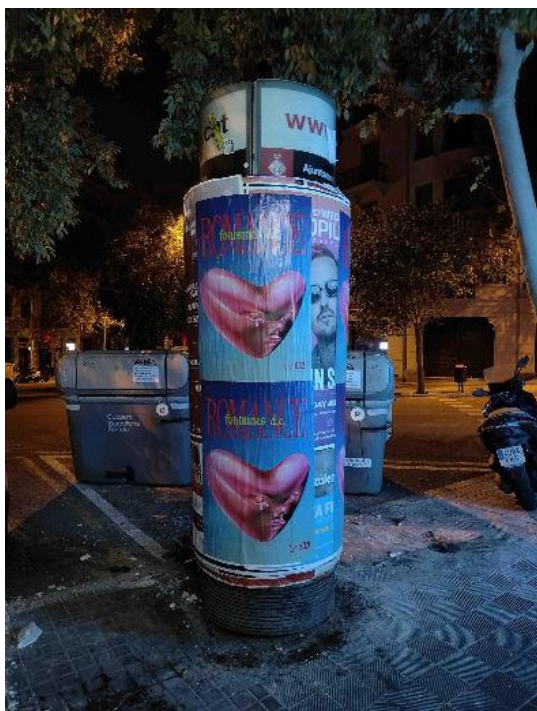
## 3.1 FOTOGRAFIA DE L'ELEMENT:

**CODI ELEMENT: 53466**

INCORRECTE

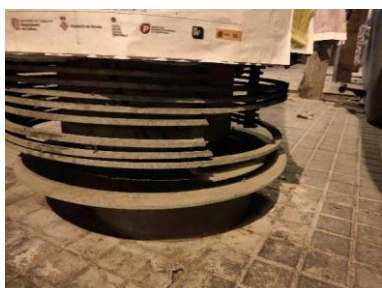
### 2.6 ZÒCOL LAMES D'ALUMINI:

TRENCADA
