## ANNEXES AL PLEC DE PRESCRIPCIONS TÈCNIQUES PER CONTRACTAR EL SERVEI DE RECOLLIDA DE RESIDUS MUNICIPALS AMB CONTROL D'ACCÉS I IDENTIFICACIÓ D'USUARI.

## **Informe de l'estat general i de seguretat d'una part de la flota de vehicles de recollida selectiva del ConSORCI del Bages per la Gestió de Residus.**

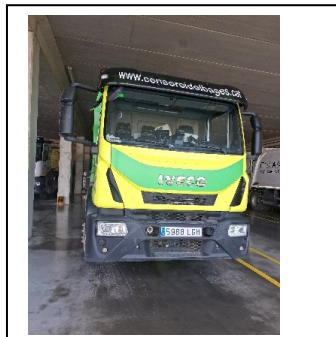
**VIDRES PARABRISSES I LATERALS**

No s'observa cap impacte al parabrisse ni llunetes laterals.

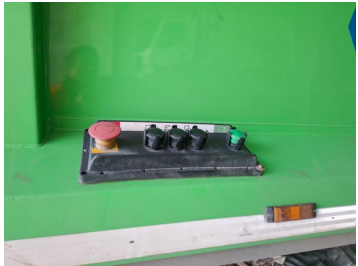
| <b>ESTAT GENERAL<br/>BOTONERES<br/>ACCIONAMENT</b> | | <b>Botoneres laterals i<br/>darrera en bon estat.</b> | | | <b>X</b> |

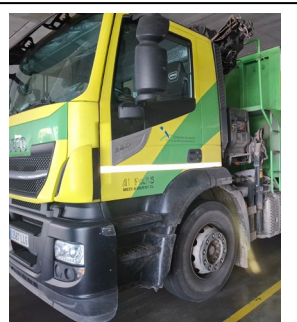
**VIDRES PARABRISSES I  
LATERALS**

No s'observa cap  
impacte al  
parabrisse ni  
llunetes laterals.

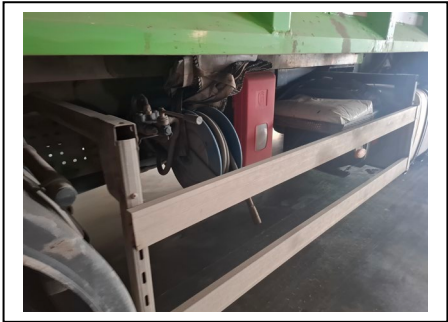
| <b>CARRET DE RECOLLIDA<br/>DE CONTENIDORS<br/>SOTERRATS</b> | | <b>Carret de recollida<br/>mànega en correcte<br/>estat</b> | | | <b>X</b> |

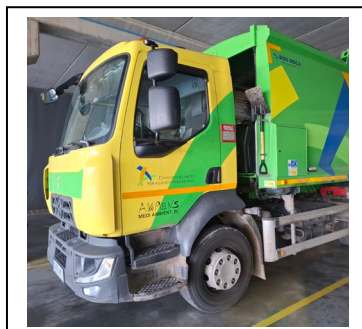
**VIDRES PARABRISSES I LATERALS**

No s'observa cap impacte al parabrisse ni llunetes laterals.

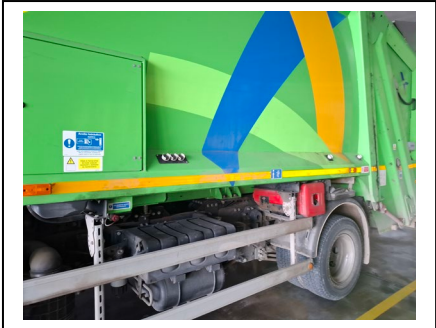
| XASSÍS | | | | | |
|---|---|---|--|---|---|
| LATERALS, BIGUETES<br>PROTECCIÓ | | En correcte estat. | | | X |

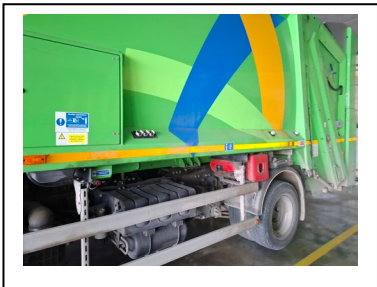
| XASSÍS | | | | | |
|---|---|---|--|---|---|
| ALTRES (EXTINTORS,<br>SENYALITZACIÓ DE<br>SEGURETAT) | | Les caixes de plàstic<br>dels extintors tenen<br>la "membrana" de<br>plàstic transparent<br>trencades. | | X | |

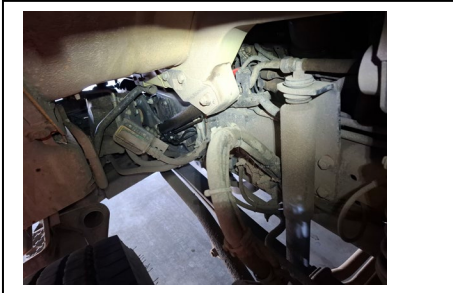
| XASSÍS | | | | | |
|---|---|---|--|---|---|
| COMPARTIMENT<br>MOTOR, ESTAT<br>GENERAL | | Compartiment del<br>motor en bon estat. | | | X |

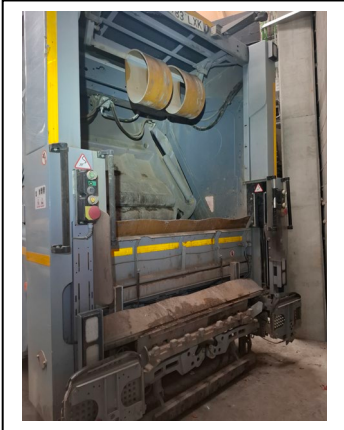
| <b>ESTAT GENERAL CONTENIDOR INTERIOR</b> | | <b>Estat general interior contenidor, vist des del darrera , correcte</b> | | | <b>X</b> |

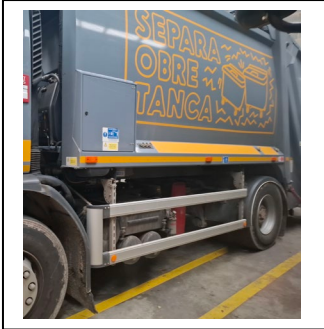
| <b>ESTAT GENERAL CONTENIDOR EXTERIOR</b> | | <b>Estat general laterals i darrera caixa contenidor correcte</b> | | | <b>X</b> |

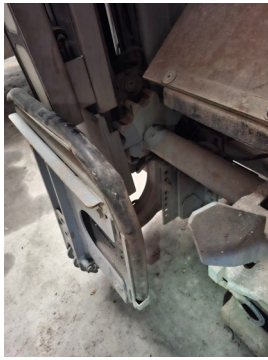
| <b>ESTRIBERES DEL DARRERA - AGAFAMANS</b> | | Estrebes mòbils associades a micros de seguretat correctes. | | | X |

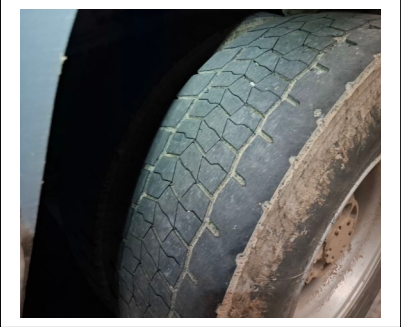
| <b>ESTAT PNEUMÀTICS</b> | | <b>Amb força desgast,<br/>sobte tot els del<br/>davant. Tocaria<br/>canviar-los.</b> | <b>X</b> | | |

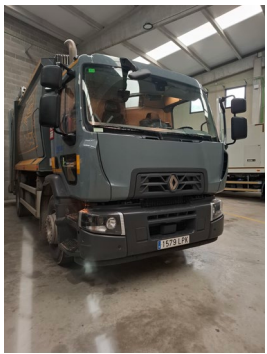
| <b>VIDRES ÒPTIQUES I TULIPES</b> | | | <b>En general correctes.</b> | | | <b>X</b> |

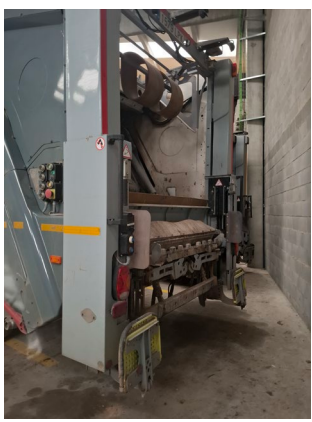
| <b>ESTAT GENERAL CONTENIDOR INTERIOR</b> | | <b>Estat general interior contenidor, vist des del darrera, correcte.</b> | | | <b>X</b> |

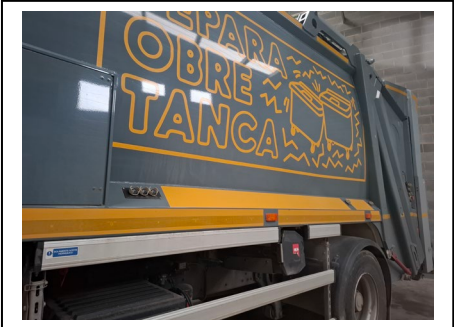
| <b>ESTAT GENERAL CONTENIDOR EXTERIOR</b> | | <b>Estat general laterals i darrera caixa contenidor correcte</b> | | | <b>X</b> |

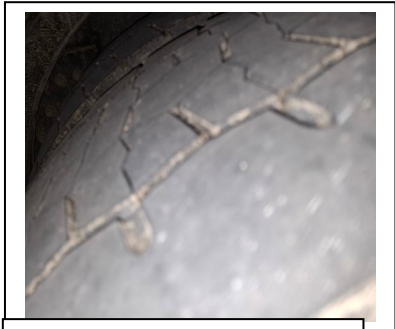
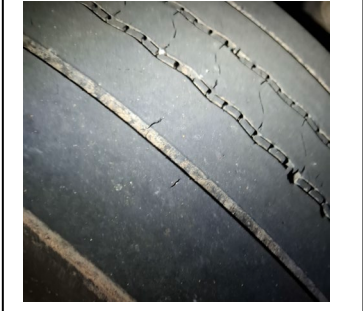
| | | <b>Pneumàtics desgastats. Tocaria canviar-los.</b> | <b>X</b> | | |

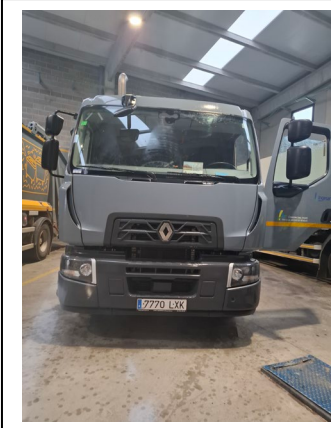
| <b>VIDRES PARABRISSES I LATERALS</b> | | No s'observa cap impacte al parabrisse ni llunetes laterals. | | | X |

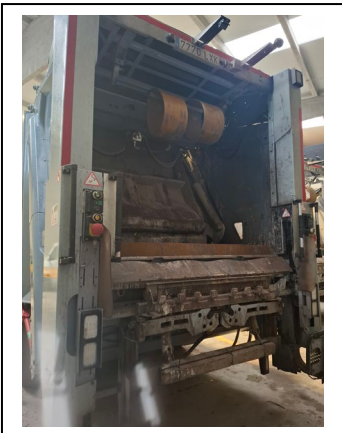
| <b>ESTAT GENERAL<br/>CONTENIDOR<br/>EXTERIOR</b> | | <b>Estat general<br/>laterals i darrera<br/>caixa contenidor<br/>correcte</b> | | | <b>X</b> |

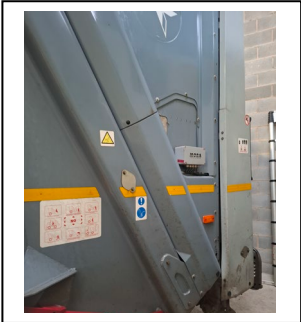
| XASSÍS | | | | | |
|---|---|---|--|---|---|
| ALTRES (EXTINTORS,<br>SENYALITZACIÓ DE<br>SEGURETAT) | | Les senyals de<br>seguretat estan<br>desgastades. | | X | |
