## FITXA INSPECCIÓ CALES

26467

Realització de cales prèvies a l'inici dels projectes  
adherits al pla de sostenibilitat ambiental de la Direcció  
de Serveis de l'Espai Públic de AMB

| REDACTORS | CLIENT | TÍTOL DEL PROJECTE | ESCALES | DATA | NOM DEL PLÀNOL | NÚM. PLÀNOL |
|---|---|---|---|---|---|---|
| Carles Campanyà i Castelltort<br>Arquitecte col·legiat: 32.879/0<br>CampanyàVinyeta<br>arquitectes | | DIAGNOSI ESTRUCTURAL I CONSTRUCTIVA DELS EDIFICIS PRAT 11 I 13<br>A L'HOSPITALET DE LLOBREGAT<br>HOSPITALET DE LLOBREGAT | A3 - 1/500<br> | MARÇ 2023 | EMPLAÇAMENT | DG01 |

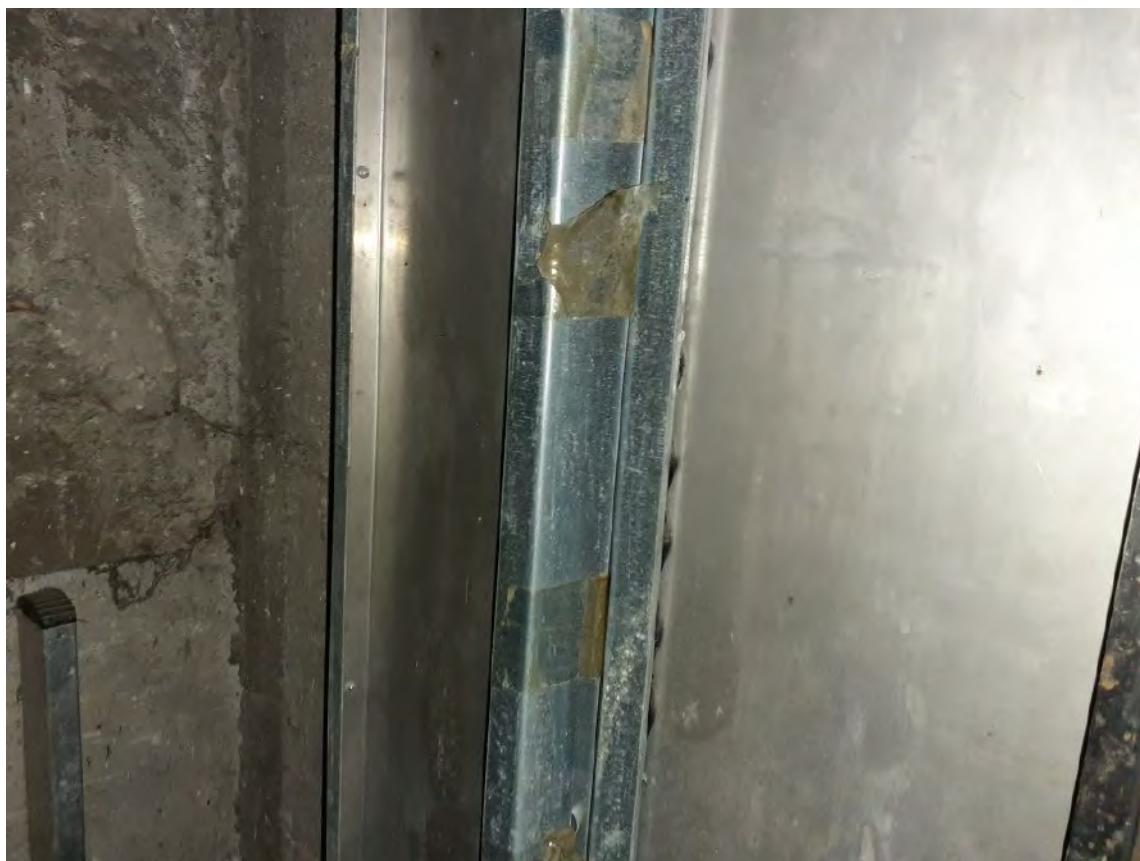
\* Vista del panell de façana, per l'interior del ascensor

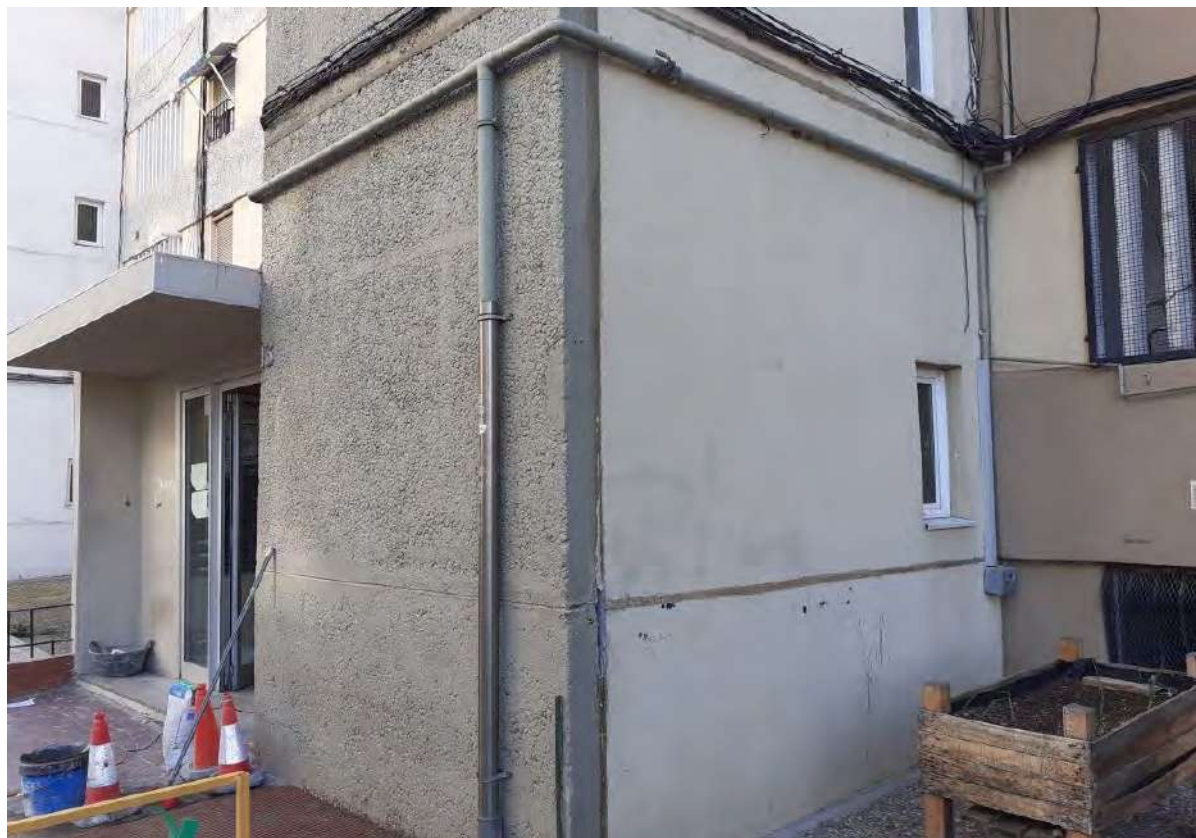
\* Vista del panell de façana, part exterior (Carrer)

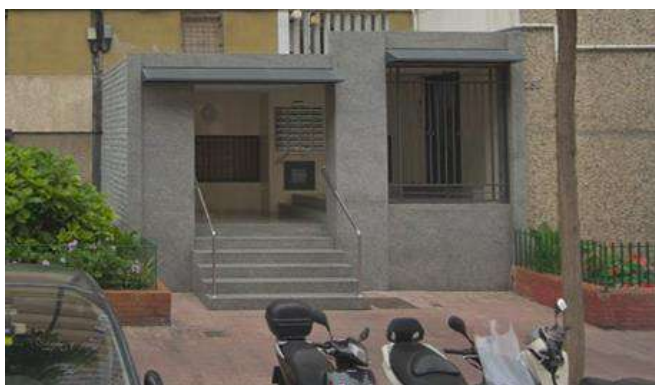
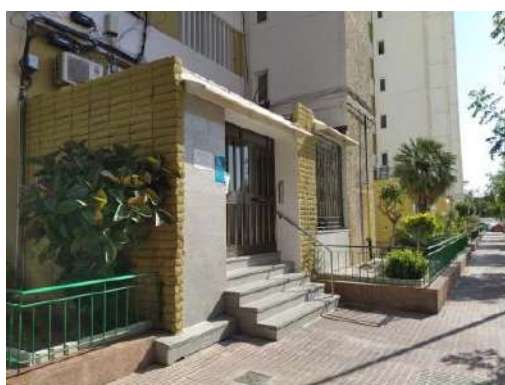
VESTÍBULS AMB DIFERENCIA COTA CARRER + 1,25 m

Degut a que la secció de l'edifici fa que l'ascensor arrenqui a la cota del replà intermedi entre la planta baixa i la planta primera (+1,25 m per sobre del carrer i la planta baixa), el vestíbul actual assumeix aquesta diferència de rasant i s'ha de pujar, des del carrer fins al replà de l'ascensor, fins a vuit graons.

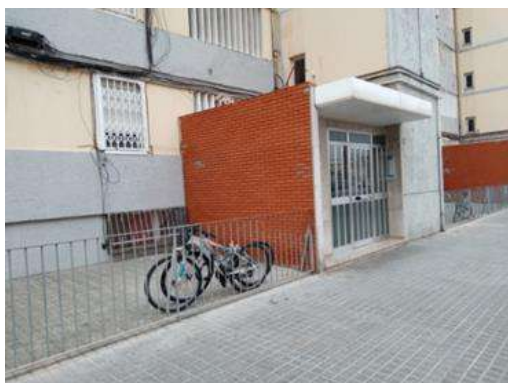
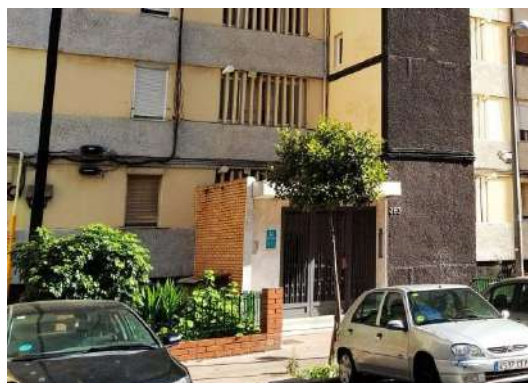
VESTÍBULS A COTA DE CARRER

En aquests casos les plantes baixes queden soterrades i l'ascensor, que té la primera parada al replà intermedi entre la planta baixa i la primera (+1,25 m), coincideix la cota del carrer amb aquesta i per tant aquests vestíbuls no presenten problemes d'accessibilitat. Per contra, els habitatges de planta baixa, presenten problemes d'habitabilitat significatius, ja que es troben situats amb un desnivell de carrer superior a 1 metre i no es poden considerar habitatges.

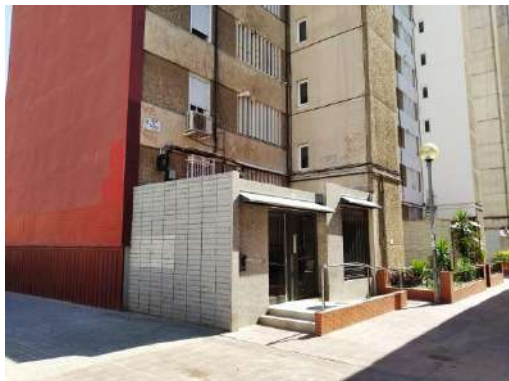
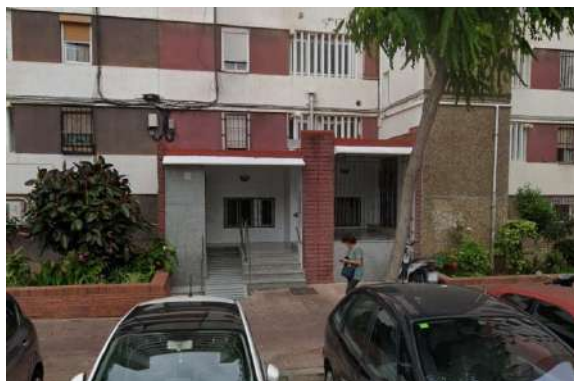
EXEMPLES DE SOLUCIONS EXECUTADES ALS VESTÍBULS

En les situacions que es troben entre les dues variants límits, on el desnivell entre carrer i vestíbul només genera d'entre dos a quatre graons, trobem comunitats que ja han aplicat solucions a l'accessibilitat del vestíbul. Aquestes solucions consisteixen amb substituir parcialment els graons dels seus vestíbuls per rampes. Es tracta de solucions que no són factibles en tots els casos i a més a més, s'apliquen sense un criteri que les homogeneïtzi.

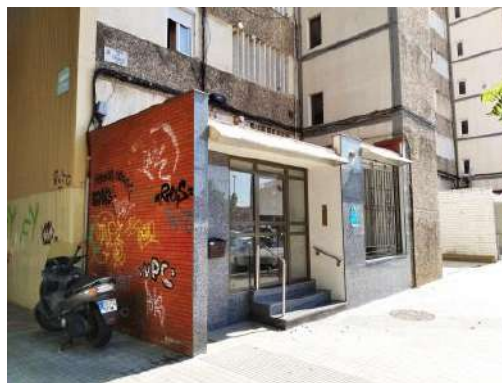
PRE-VESTÍBUL MODIFICAT I TANCAT

En origen, aquests cossos es van concebre com a porxos oberts, però en molts dels casos les comunitats els han anat tancant amb fusteries, de manera, que tot i deixar alguna obertura, la ventilació d'aquestes estances es fa molt difícil.

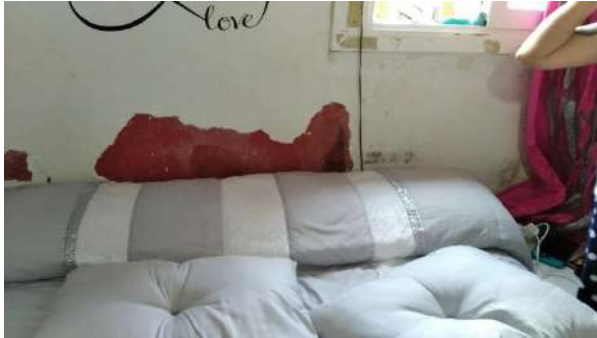
**DETALL PANELLS INTERIOR PLANTA BAIXA**

l'aigua de pluja cap al tancament de façana. Per capil·laritat l'aigua puja pel panell de formigó armat, fins a una alçada de 1 metre aproximadament.

Localització: Panell de tancament de façana Nord-Oest a planta baixa, en contacte amb el paviment del pati exterior, a les portes 1<sup>a</sup>. S'aprecia tant per l'exterior com per l'interior. Les comunitats que han reparat el pati exterior, com la del número 30, no presenten aquesta deficiència.

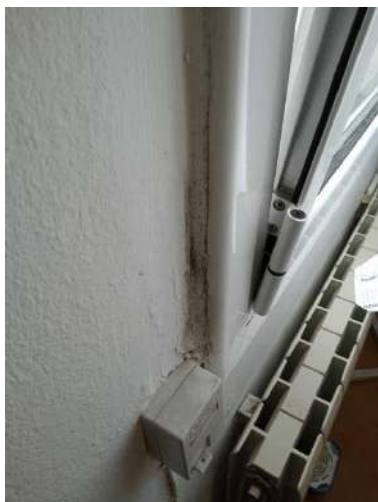
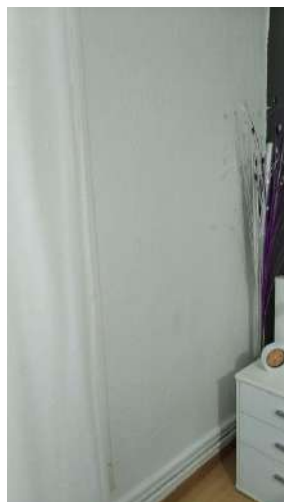
**DETALLS FINESTRES FAÇANA NORD**

- Humitats per condensació o altres causes en els murs de tancament, fusteries i troballes:

Descripció: Humitats a la part interior del panell de façana

Localització: Part interior del panell de façana de tancament de l'habitació principal que dona a la façana nord-oest, especialment a les portes 2ª, on el sortint de nucli d'escala provoca ombra. Es troba bastant generalitzat, tot i que no es pot veure en alguns habitatges, ja que els seus ocupants les han reparat per l'interior, bé amb pintures contra la humitat o instal·lant revestiments de cartró-guix.

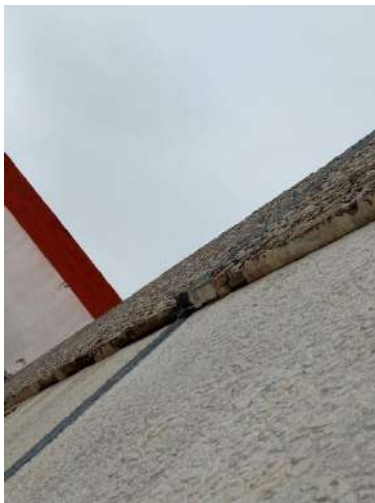
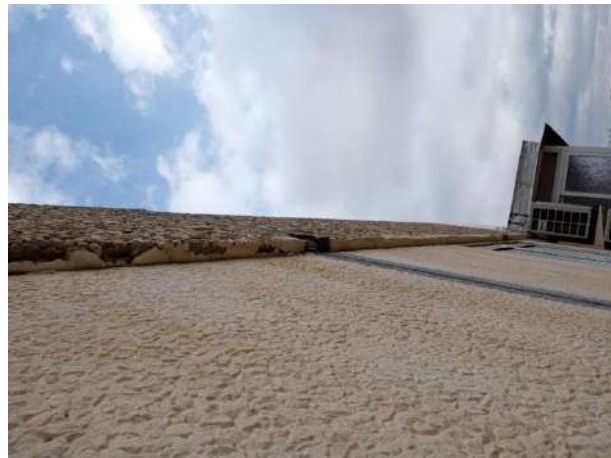
**DETALL SEGELLAT PANELLS**

- Bombaments, degradació, erosió dels materials de segellat:

Descripció: Degradació que arriba a la fissuració i despreniment del segellat inferior i superior dels panells de façana, deixant espais per on podria haver una entrada d'aigua.

Localització: Generalitzada als panells de façana nord-oest i sud-est, més present a les plantes superiors.

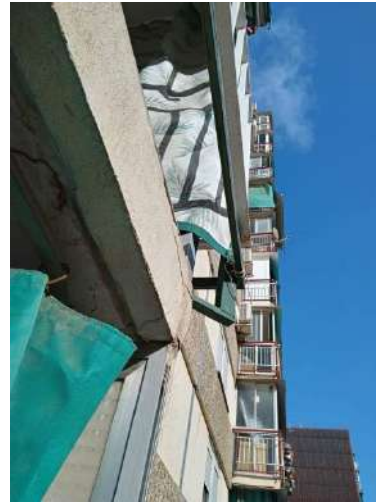
**DETALLS ENCASTAMENTS BARANES BALCONS**

- Fissures en material de recobrimnt:

Descripció: Fissures en el material de recobrimnt dels cantells de balcó, derivada de la degradació de l'element estructural, sobretot als encastaments de les baranes, que es fan directament en aquests.

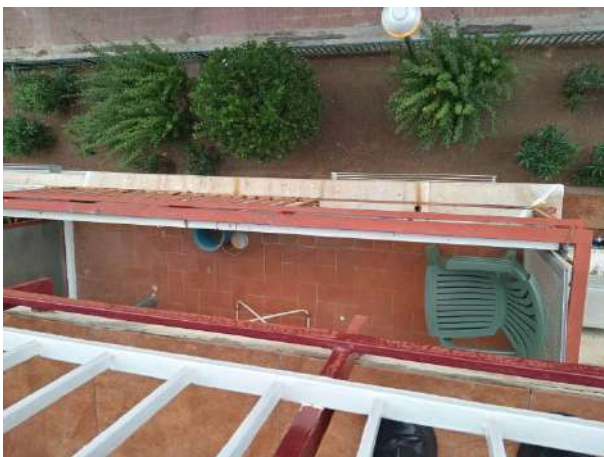
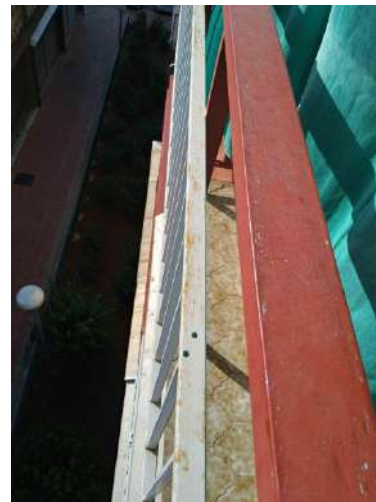
**DETALL BARANES**

Descripció: Oxidació de baranes, reixes i elements de protecció de ferro per manca de manteniment, que es fa individualment.

Localització: Generalitzat a la façana sud-est.
