# **EVALUACIO DE SEGURETAT D'ACCÉS A LES COBERTES DELS EDIFICIS PUBLICS DE BEGUES**

## **AJUNTAMENT DE BEGUES DOCUMENT TÈCNIC PER L'EVALUACIO DE SEGURETAT D'ACCÉS A LES COBERTES DELS EDIFICIS PUBLICS**

**Octubre/2024**

**Expedient: 1403-3978-2023**

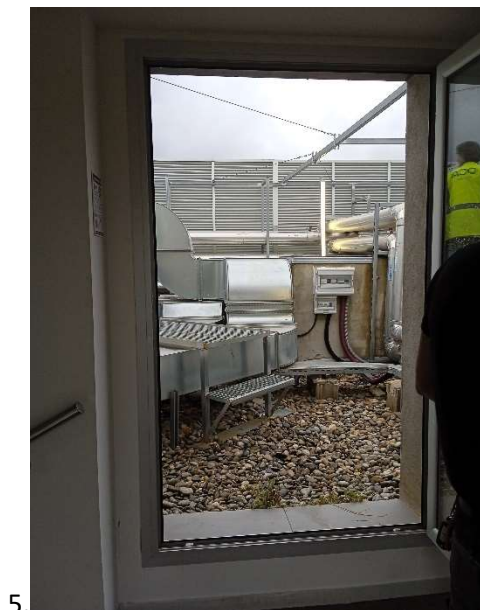
5.

Accés coberta tècnica

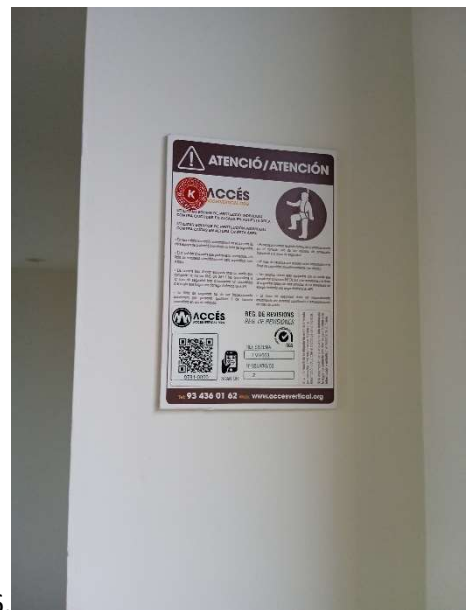
6.

Senyalització

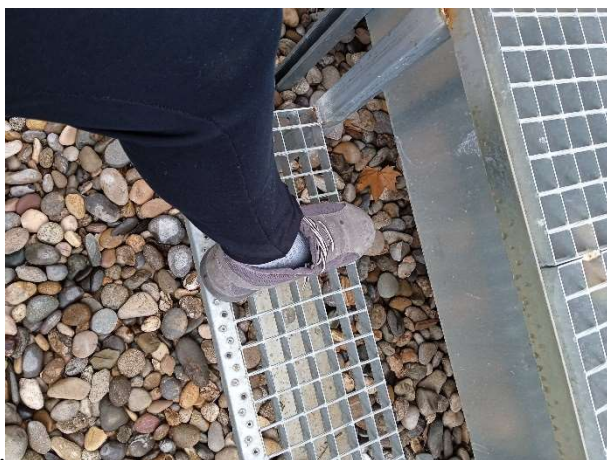
7.

Passarel·la de tramex

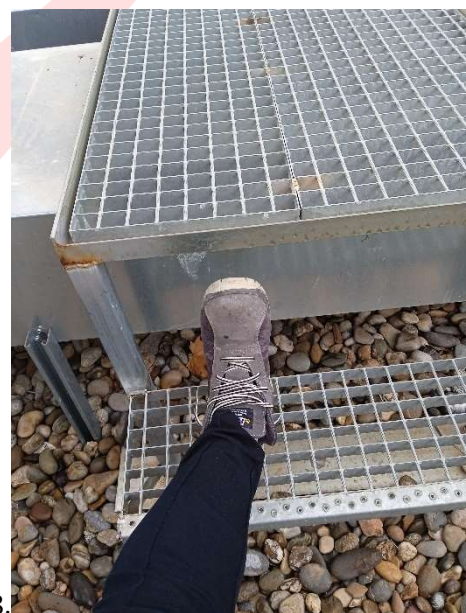
8.

Passarel·la de tramex

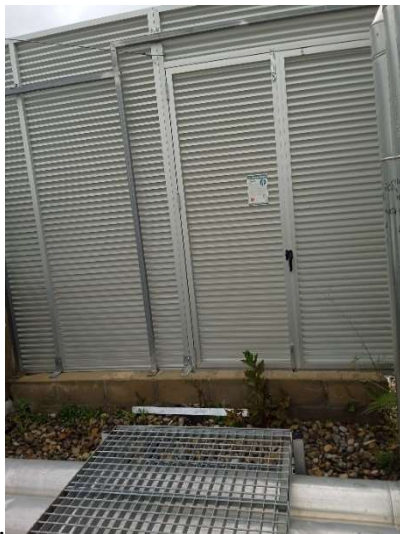
9.

Porta sortida a zona exterior de zona tècnica

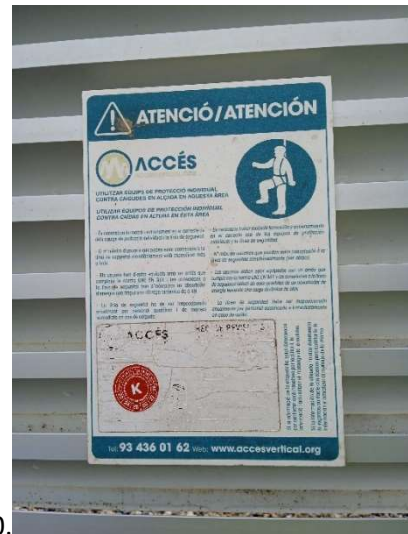
10.

Senyalització por ta sortida

Coberta principal zona exterior zona tècnica: es detecta que la senyalització està deteriorada, es recomana actualitzar-la. La línia de vida principal col·locada al terra, es detecta que disposa de tensió, per tant es recomana revisió i testat de la mateixa

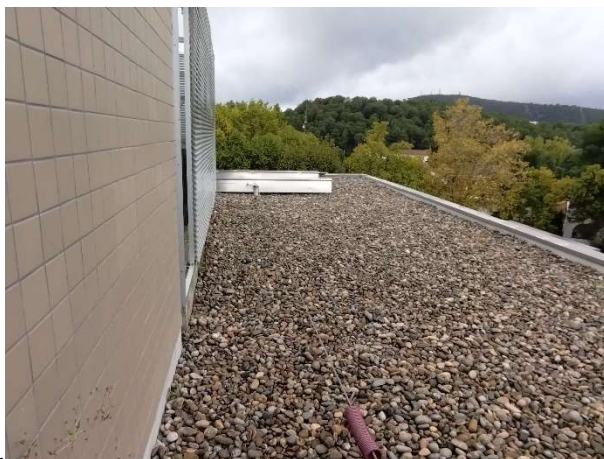
11.

Línia de vida de terra, perimetral

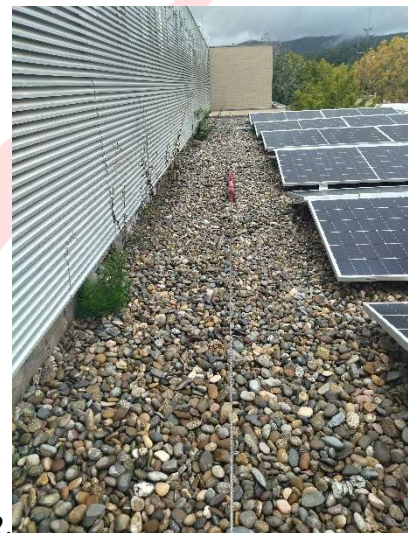
12.

Línia perimetral sense tensió

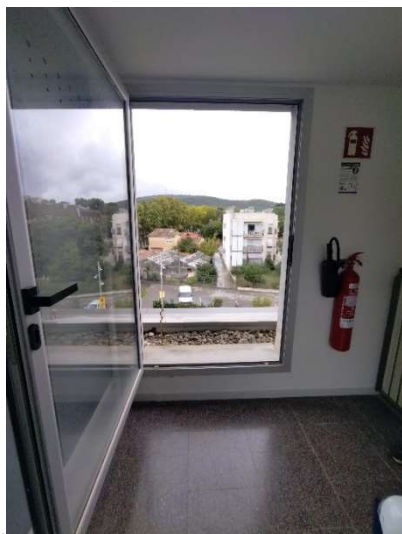
15.

Porta sortida a part posterior de coberta

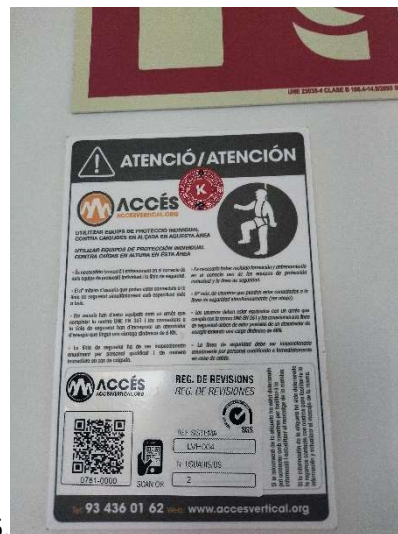
16.

senyalització

Es proposa la revisió de la línia principal de coberta superior, per verificar tensió del cable i actualització de la senyalítica.

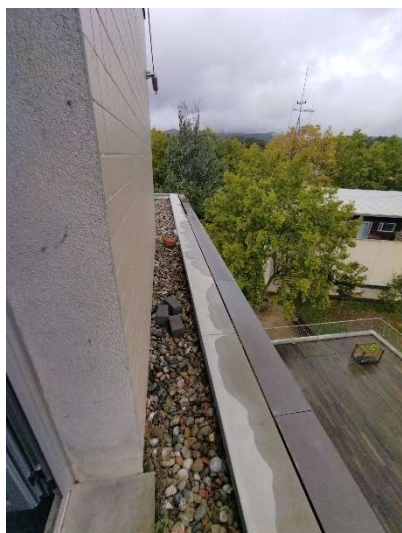
17.

Línia de vida aèria sortida posterior de coberta

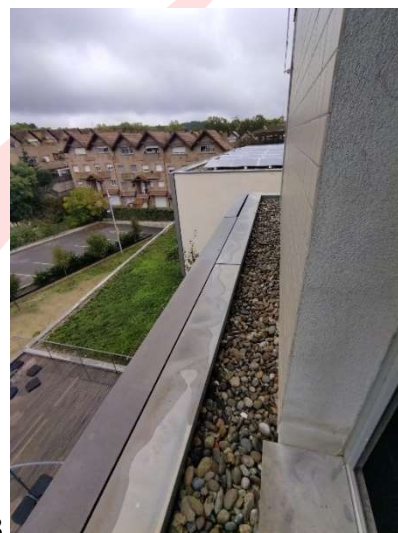
18.

Línia de vida aèria sortida posterior de coberta

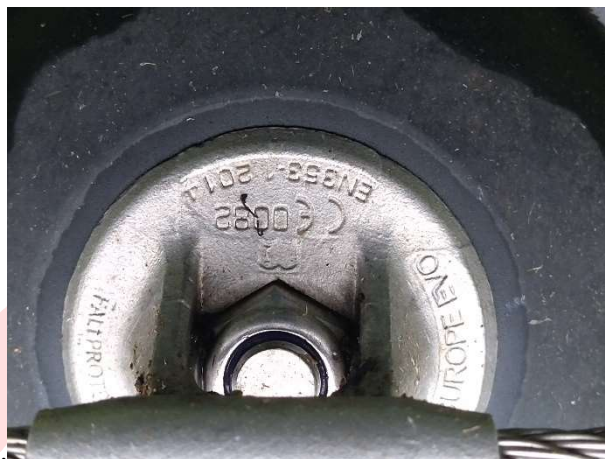
25.

Línia no continua

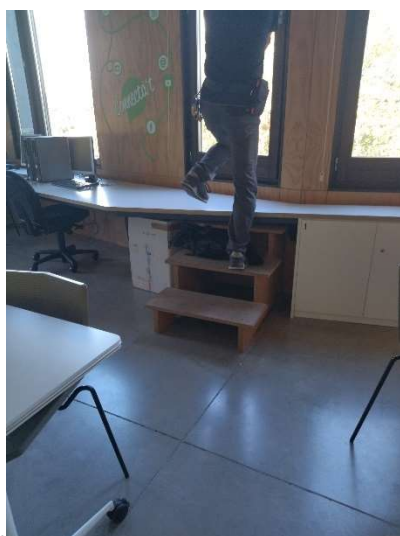
24.

Foto 24: es detecta una petita coberta situada a menys de 2 m per sota de la coberta superior, de petita superfície. No es obligatori la col·locació d'escala fixa.

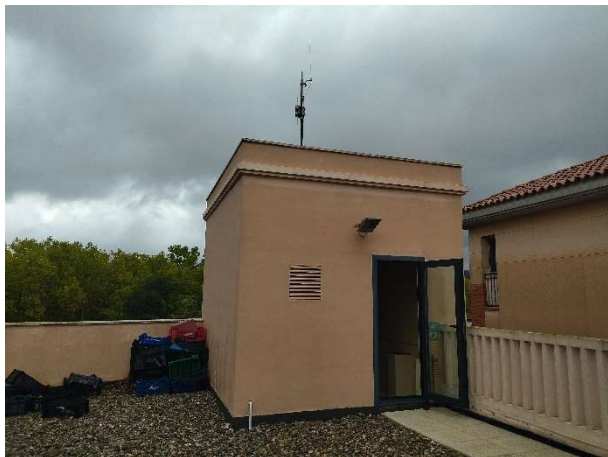
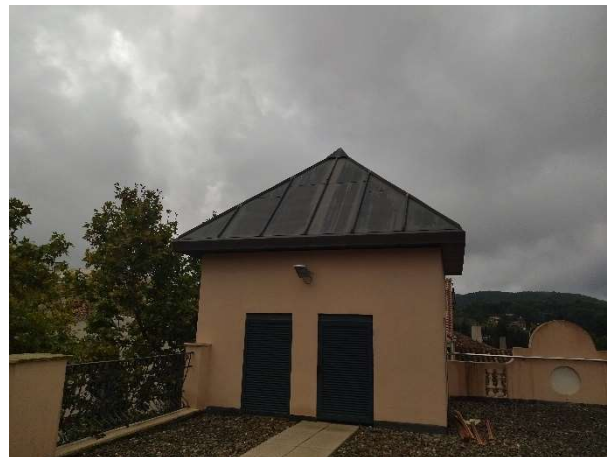
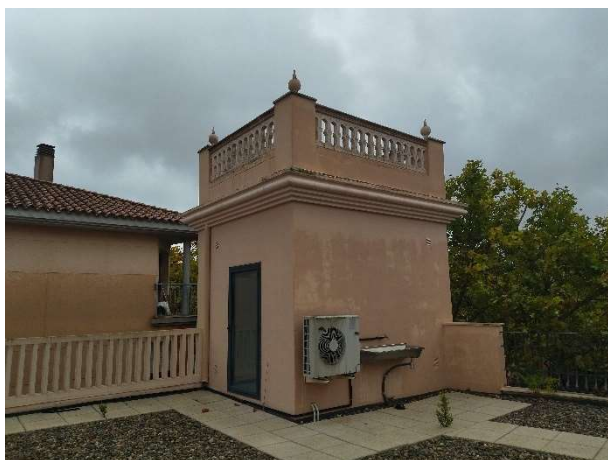
L'edifici no disposa sistemes de de seguretat col·lectiva.

Es proposa la col·locació d'un escala de gat exterior fixa (<3m), amb protecció d'esquena i/o protecció anticaïda (anti-caiguda) retràctil ala dos volums que disposen de coberta plana. Un cop accedit a coberta ja existeixen baranes que permeten el transit a coberta amb seguretat, i el mateix retràctil de l'escala permet el moviment lligat, degut a les petites dimensions de aquest dos nuclis. El tercer volum disposa d'una coberta inclinada a quatre aigües, acabada amb lames aparentment de coure amb acabat oxidat. Degut a la tipologia y disposició de panels no es considera viable col·locar línies de vida. També es considera una coberta de baix manteniment.

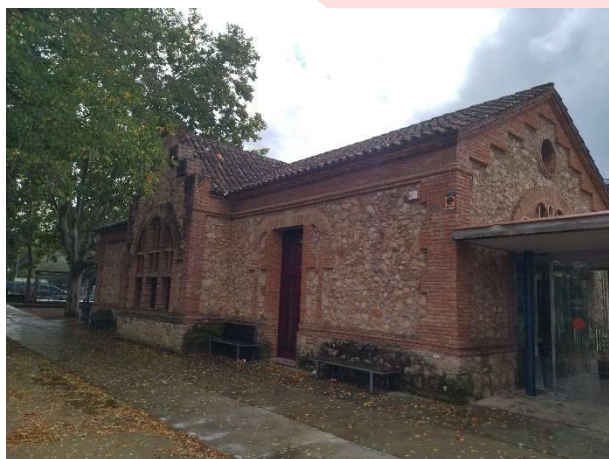
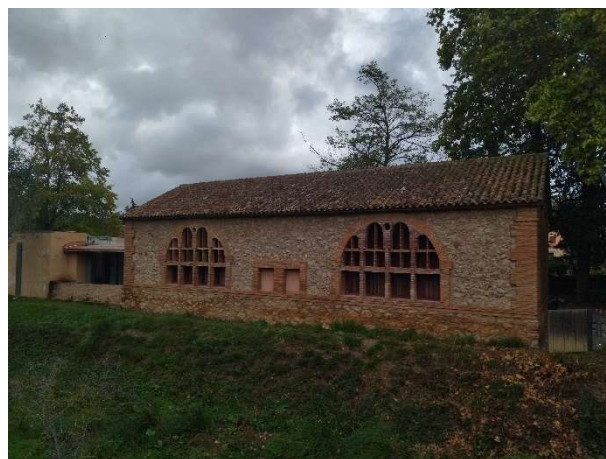
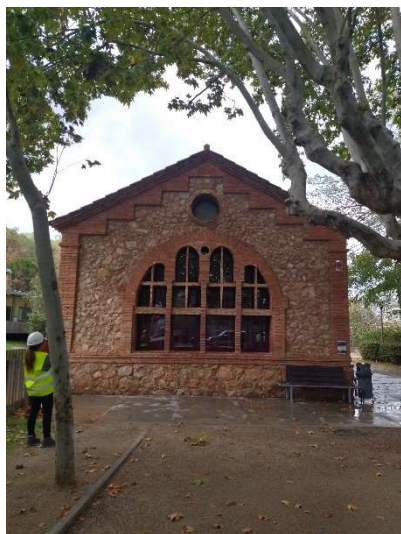
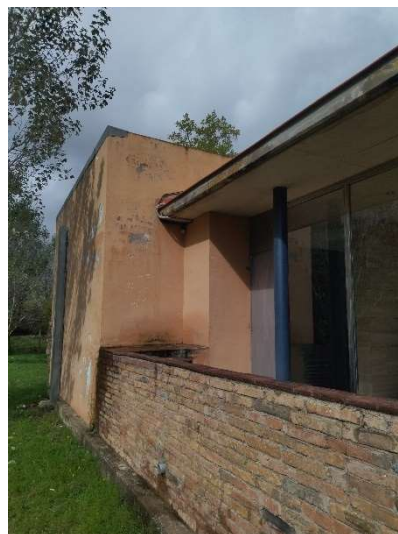
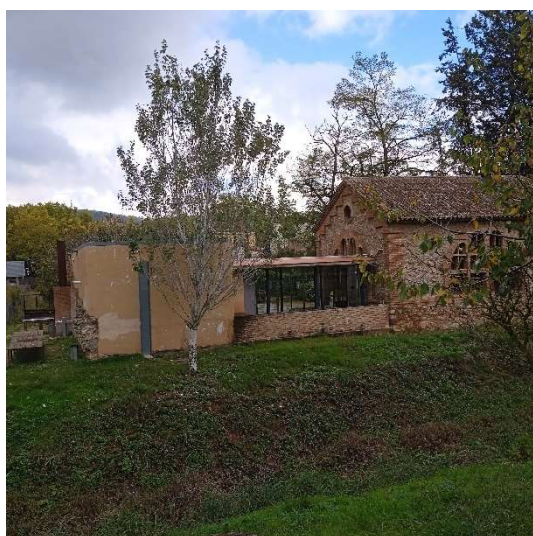
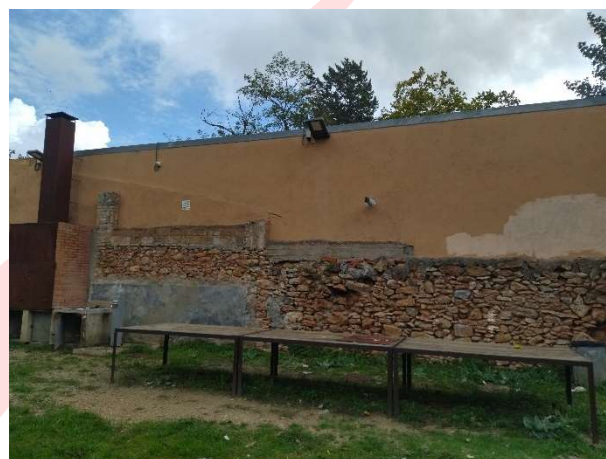
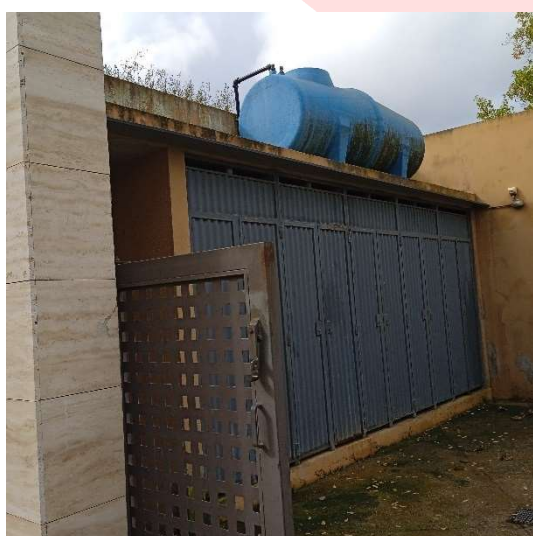
L'edifici no disposa sistemes de de seguretat col·lectiva. No compleix normativa

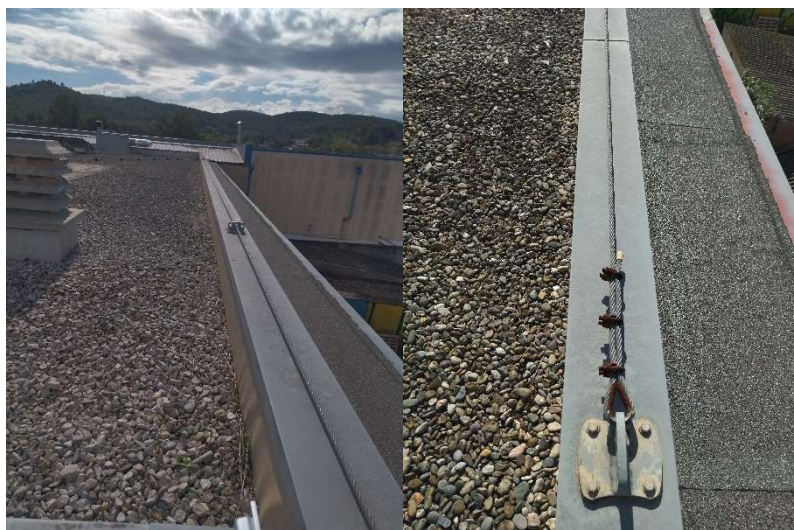
5-6

Línia de vida (fotos 5,6,7) de coberta principal a façana posterior al costat d'escala d'accés. Línia sense identificació de normativa i sense amortidors d'impacte.

Línia de vida (fotos 5,6,7) de coberta principal a façana posterior al costat d'escala d'accés. Necessita verificació dels elements de fixació del cable i substitució dels elements en mal estat. Valoració per la substitució completa de la línia.

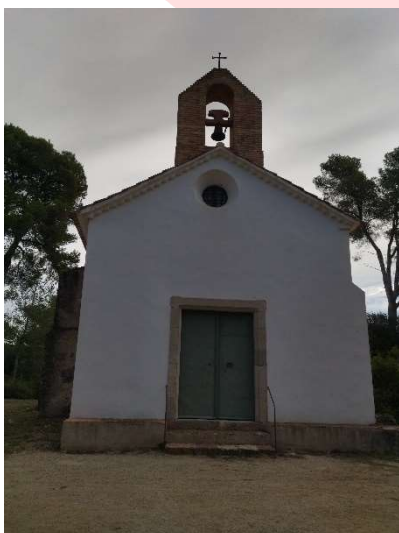
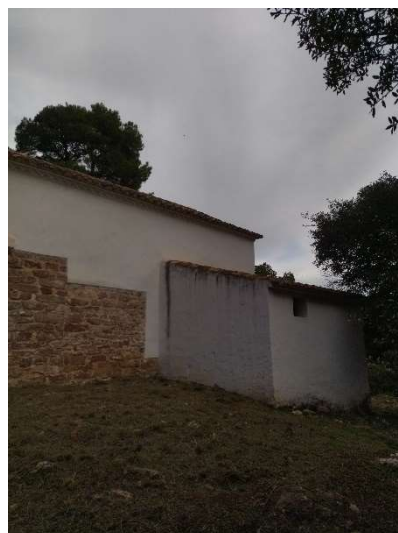
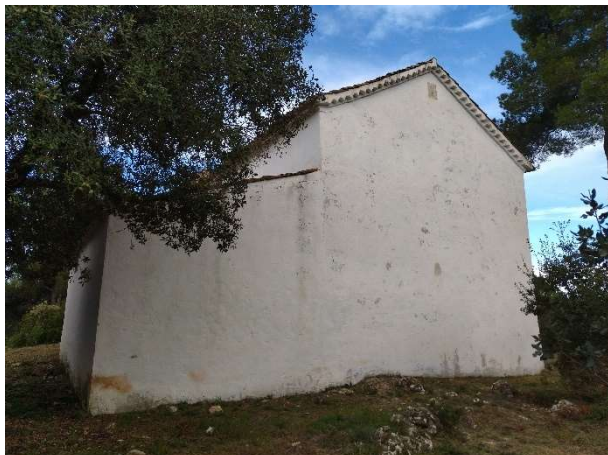
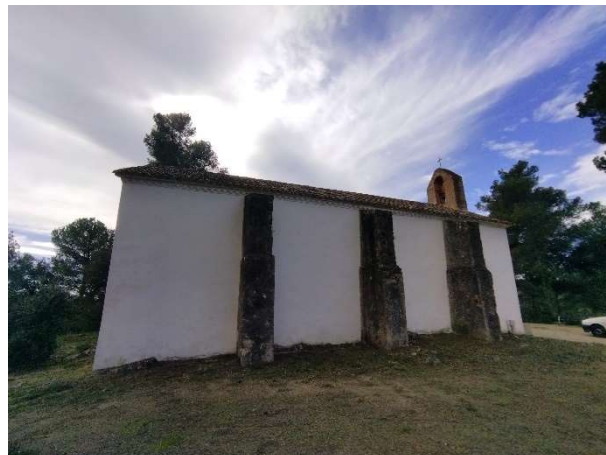
L'edifici no disposa sistemes de de seguretat col·lectiva.

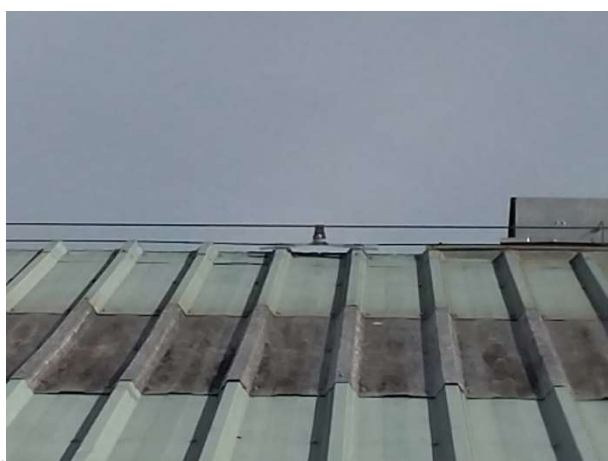
11.

Es recomana la col·locació de línia de vida per la part posterior de lluernaris, per fer manteniment de les instal·lacions que hi ha a la part posterior d'aquest lluernaris. (foto 11)
