Ajuntament de Castellterçol

ANNEX III

INVENTARI I PLA DE PODA
DE L'ARBRAT DE CASTELLTERÇOL

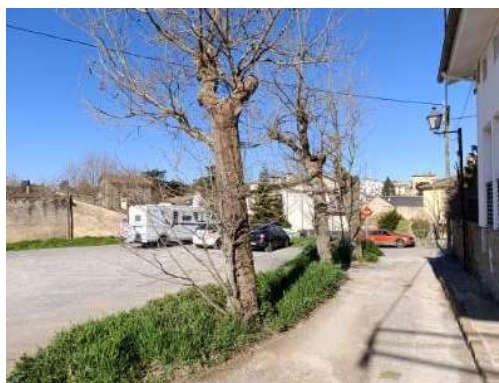
Sense escocells.

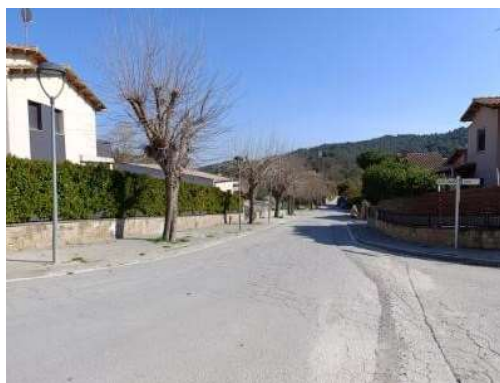
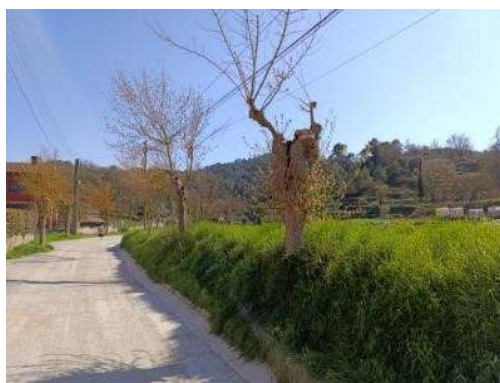
Escocell: 0'8x0'8m. Podats dràsticament. conflicte amb cable elèctric.
--

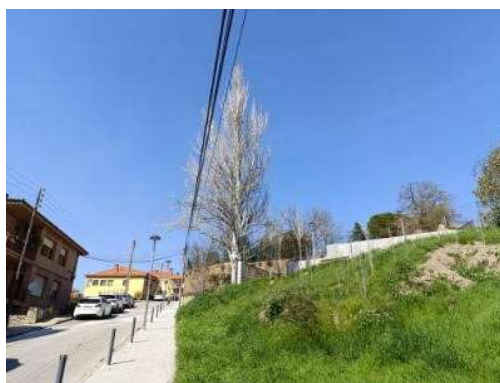
Conflicte amb cable elèctric

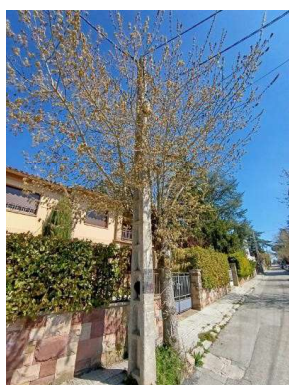
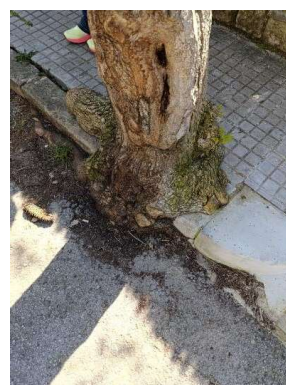
Escocell: 0'4x0'4m. Conflicte amb cable elèctric. Vorera: 1'2m. Podats dràsticament.

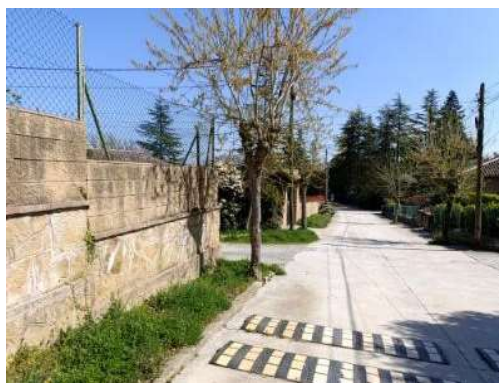
Conflicte amb cable elèctric. Podats dràsticament.
--

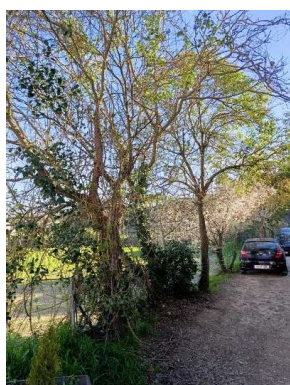
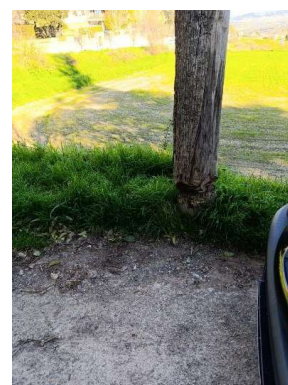
Sense escocells.

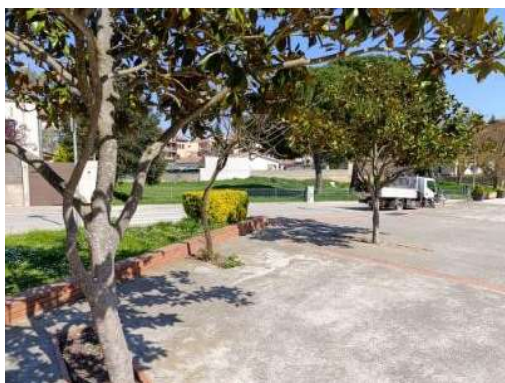
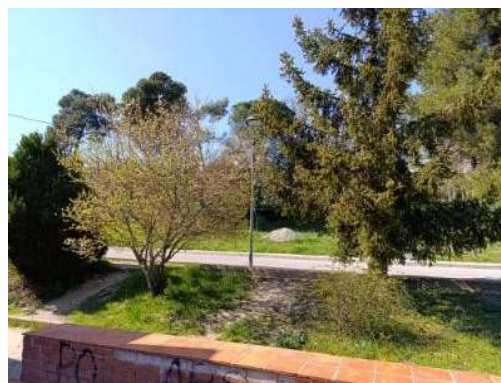
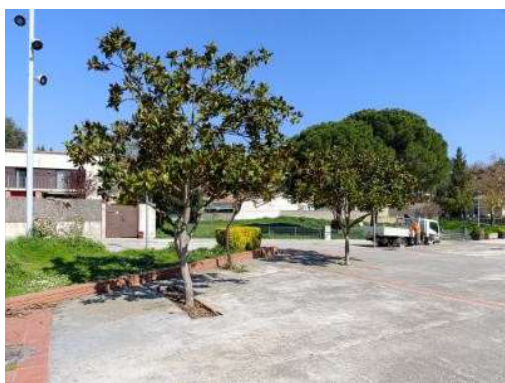
Nom de la UG	Carrer Rocacorba	Codi	AV018
--------------	------------------	------	-------

ESTAT GENERAL			IDONEÏTAT		
	Normal	Alterat	Molt Alterat	Adequada	Tolerable	Inadequada
<i>Juglans regia</i>	1			1		
<i>Salix babylonica</i>	1			1		
TOTAL	2			2

Conflictes

Trànsit
Fanal

Diagnosi	Escocell:0'8x0'8m
----------	-------------------

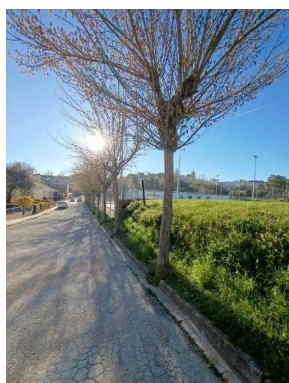
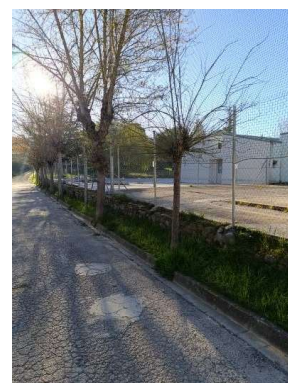
Nom de la UG	Rocacorba-Can Sedó	Codi	AV021
--------------	--------------------	------	-------

Descripció de la Unitat de Gestió	Alineació d'arbrat a un costat del carrer sobre vorera. No tenen escocell, hi ha forat tant ampla com el tronc. Integrats en el mur de la casa particular.	Tram	
		Longitud (m)	5,00

ESTAT GENERAL			IDONEÏTAT		
	Normal	Alterat	Molt Alterat	Adequada	Tolerable	Inadequada
<i>Cedrus deodara</i>	2			2		
TOTAL	2			2

Sense escocell.
