PROJECTE EXECUTIU

**REHABILITACIÓ I TREBALLS DE MANTENIMENT DEL
CONVENT DE LES GERMANES DOMINIQUES DE
VILABELLA, ACTUAL PINACOTECA DE VILABELLA**

Raval de Roser 10 – CP 43886 – VILABELLA (Alt Camp)

MAIG 2025

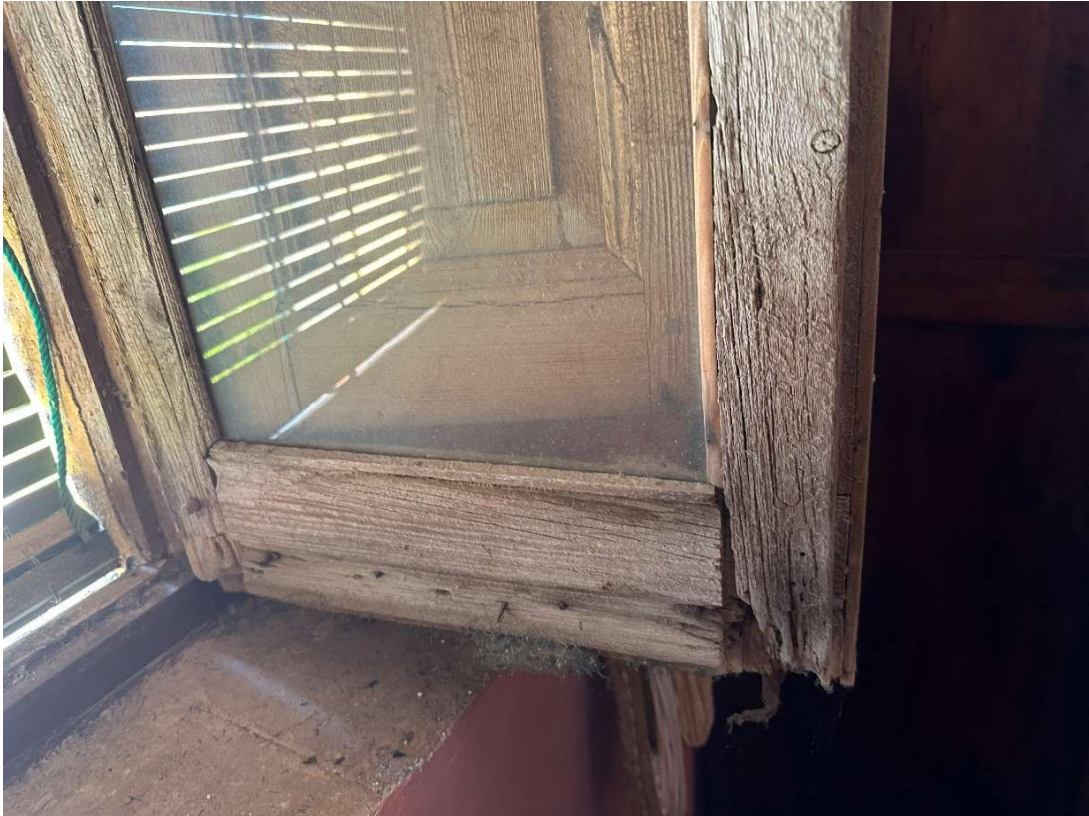
Detall fusteria exterior façana posterior

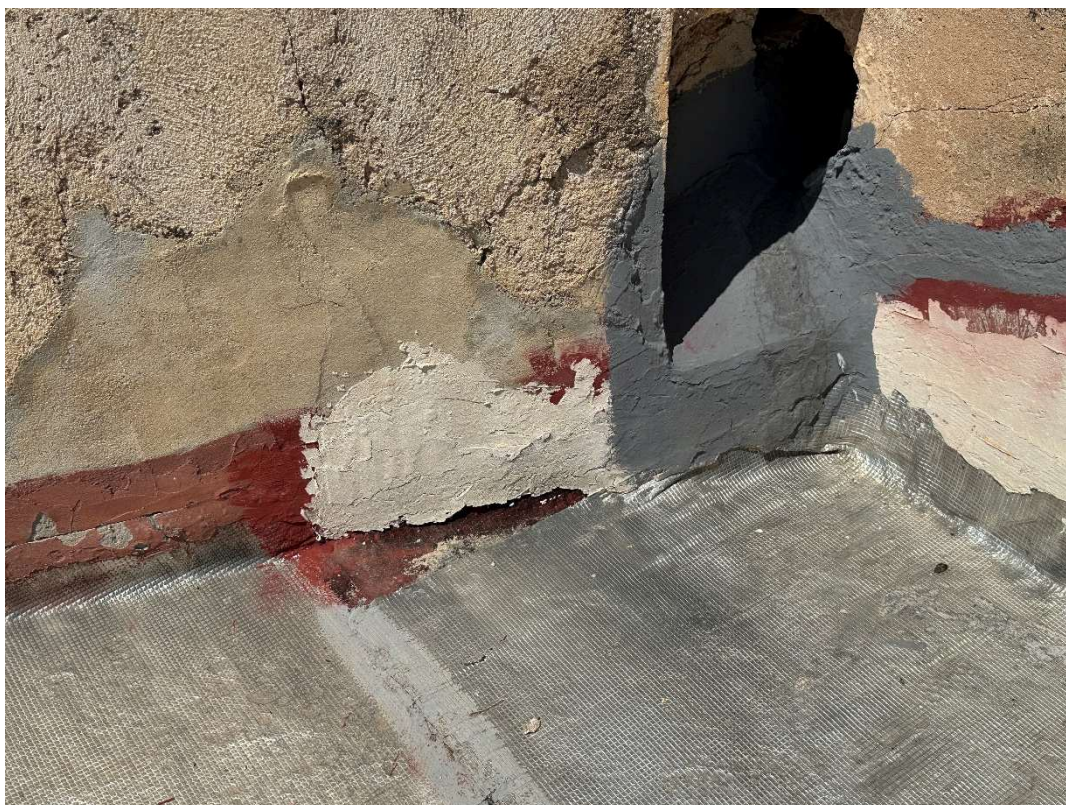
Detall impermeabilització terrat

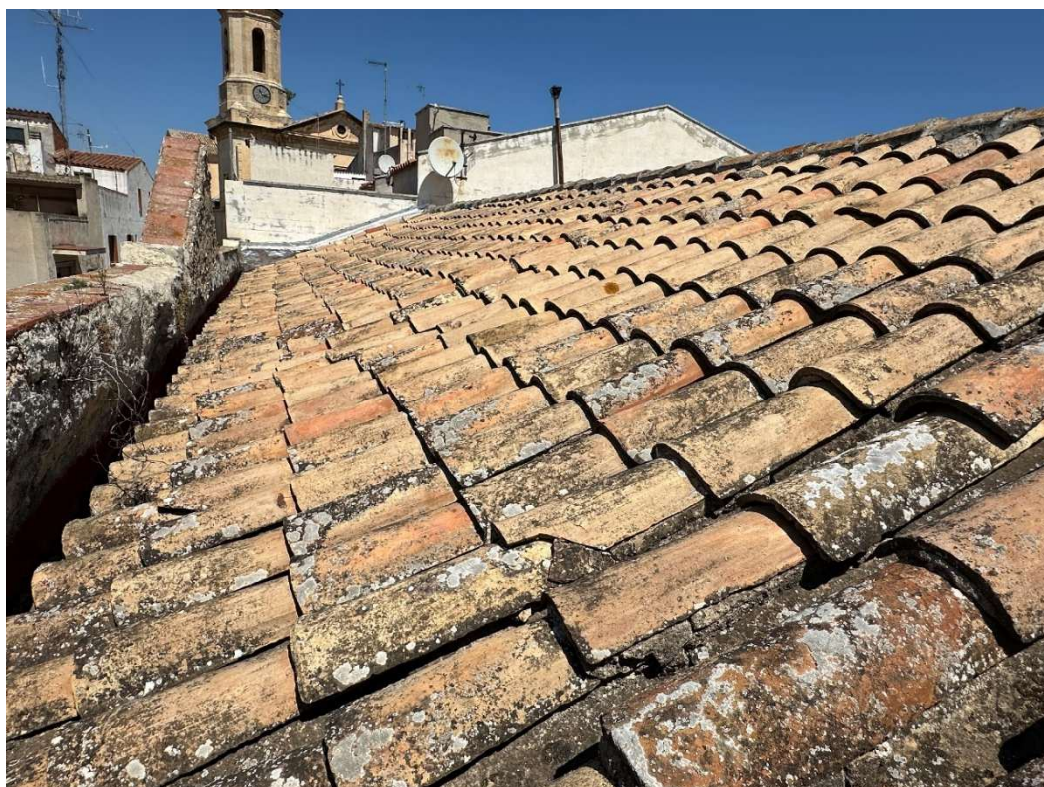
Coberta de teula àrab volum principal

S'observa la presència de brutícia a la coberta del volum principal i d'elements danyats com teules trencades. Les filtracions d'aigua d'aquesta coberta deriven en altres patologies en altres elements interiors com són parets i falsos sostres. Això suposa un deteriorament actiu que pot ser causa de noves patologies i malmetre els articles exposats a la Pinacoteca i al Museu Etnològic.

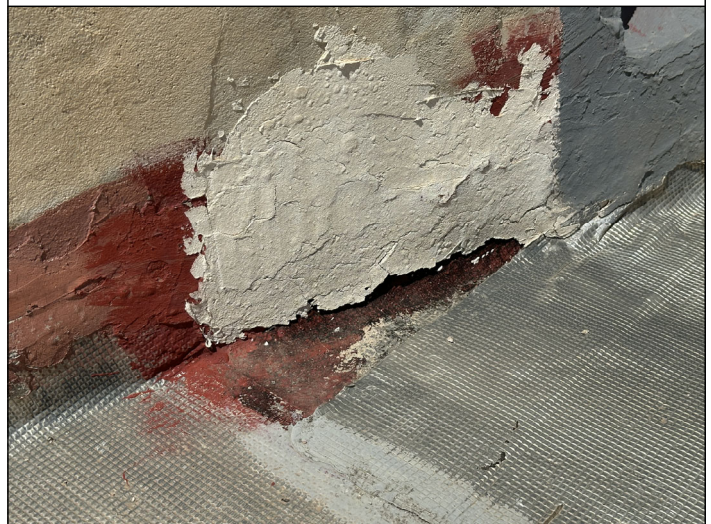
Es tracta d'una coberta plana d'alumini amb desperfectes a la capa d'impermeabilització degut al temps i a la manca de manteniment, així com també, algun defecte en l'execució de la mateixa. Aquests desperfectes causen filtracions d'aigua de pluja a la sala inferior on es troba part de la col·lecció del Museu Etonlògic. A més a més, s'estima que no hi ha aïllament tèrmic, de manera que es podria aprofitar la reparació per introduir una capa d'aïllament tèrmic que millori les condicions de confort de l'espai d'exposició.

Aixecament de totes les capes que conformen la coberta per tal de sanejar la superfície i millorar l'adherència de la nova. Seguidament aplicació d'un pont d'unió i col·locació d'una capa d'aïllament tèrmic de panell rígid de llana mineral hidrofugada de 5 cm d'espessor, seguidament d'una primera capa de làmina asfàltica adherida al suport. Finalment, aplicació d'una segona capa de làmina asfàtica autoprottegida mineral de color gris.

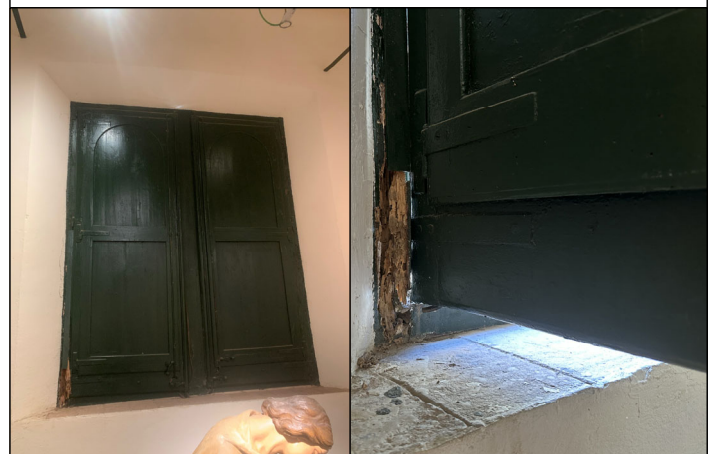
Les tres finestres de planta primera de la façana posterior presenten un estat de conservació molt deficient. Es tracta de finestres de fusta massissa que no han rebut el manteniment necessari i ja tenen algun dels seus elements totalment degradats per l'exposició al sol i a la pluja. També hi ha un muntant de la finestra de la sala 3 de planta baixa que està totalment podrit en la seva part inferior.

Restauració dels elements afectats i substitució integral del tancament si es considera necessari, sobretot en el cas de les finestres i balconeres de la planta primera.

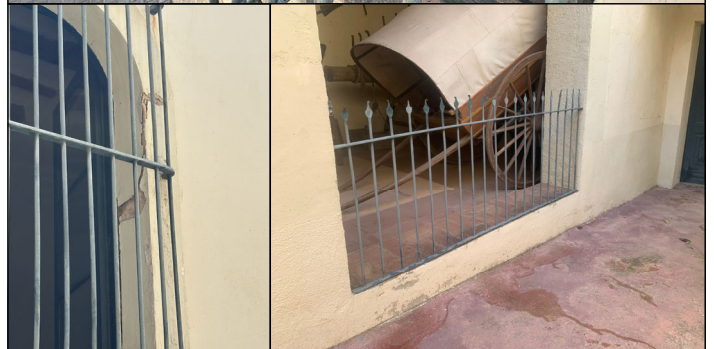
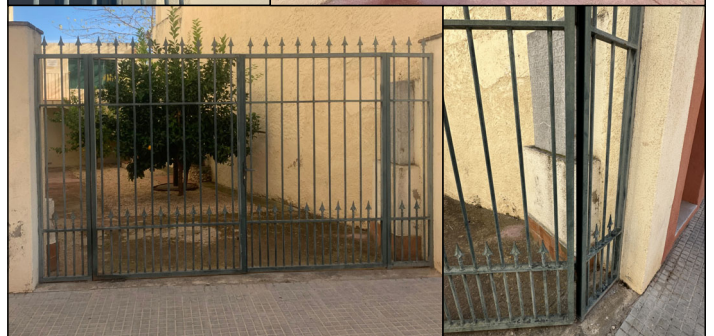
Degradació de la pintura de les reixes i baranes metàl·liques exteriors de la façana principal i façana del pati

Es tracta de les reixes i baranes ubicades a les façanes principals i del pati. Totes elles evidencien una degradació de la seva pintura esmaltada que serveix de protecció contra l'oxidació. Aquesta patologia pot derivar en degradació del parament on van anclades les reixes i del seu revestiment.

Aplicar una capa de vernís antioxidació a l'aigua i finalment aplicar una capa protectora amb esmalt a l'aigua del mateix color que l'original.

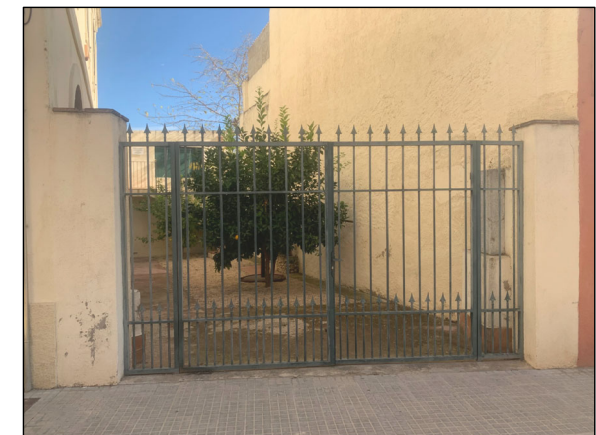
8. Treballs pintura en baranes i reixes exteriors metàl·liques

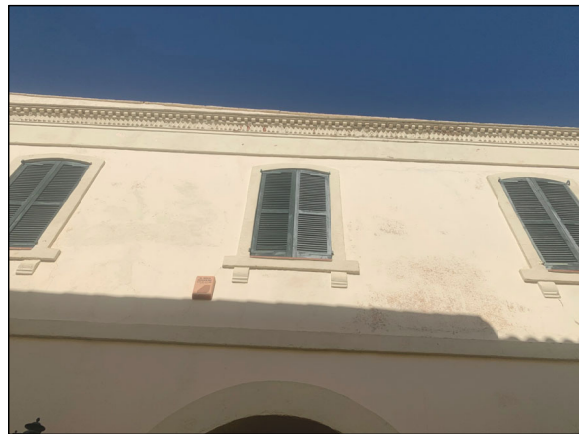
7. Treballs pintura en fusteria o persianes exteriors de fusta
