PLA DIRECTOR DE LES ACTUACIONS  
DE REFORMA PER L'ADEQUACIÓ DE  
L'EDIFICI PAVELLÓ AVE MARIA, DINS  
EL COMPLEX DE MATERNITAT

MEMÒRIA

FEBRER 2025

<b>Projecte</b>	Pla Director del Pavelló Ave Maria	
<b>Emplaçament</b>	Pavelló Ave Maria, Travessera de les Corts, 131, 159, Les Corts, 080828, Barcelona. Coordenades UTM: 41.38188, 2.12525.	
<b>Promotor</b>	Departament de Salut de la Generalitat de Catalunya	
<b>Tècnics redactors</b>	Carlos Godoy Bregolat, arquitecte. Anna Feu i Jordana, doctora arquitecta. Feu i Godoy arquitectes SLP NIF: B25665613 T: 973115258 c/ Dominics 9, baixos, 25280 Solsona	
<b>Intervencions a l'edifici</b>	Projecte de restauració i remodelació del Pavelló Ave Maria de la Casa de la Maternitat per al Departament de Sanitat i Seguretat Social de la Generalitat de Catalunya. 1981-3	
<b>Imatges històriques</b>	Inventari del Patrimoni Arquitectònic de Catalunya	
<b>Imatges de l'estat actual</b>	L'autoria de les fotografies és de Feu i Godoy arquitectes (FGA). En cas contrari, s'esmenta la font.	
<b>Signat</b>	Vist-i-plau	
	Carlos Godoy Bregolat	Anna Feu i Jordana

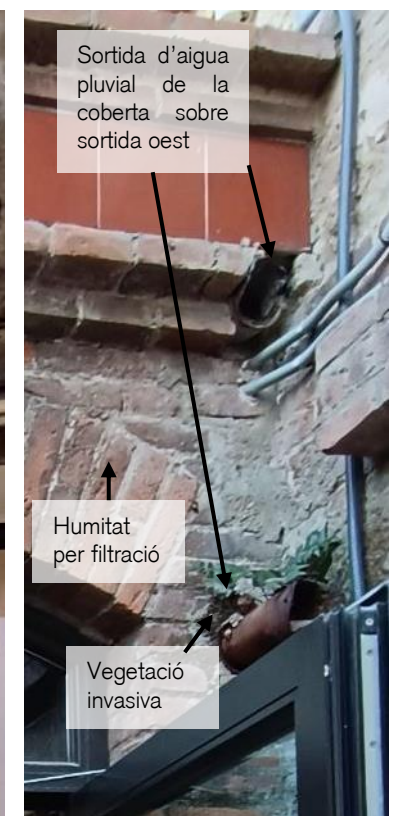
S'observen a la coberta del petit cos de sortida oest del semisoterrani, diverses patologies ocasionades per un ineficient sistema d'evacuació d'aigua pluvial.

Aleshores, s'observen també rajoles mogudes i trencades i possible manca de tela impermeable.

Les diverses taques en la rajola ceràmica ocasionada per la infiltració d'aigua són evidents. També s'observen peces de rajola trencades i esquerdes en murs. Així com caps de bigues oxidades, generalment en àmbits on s'observen les escorrenties.

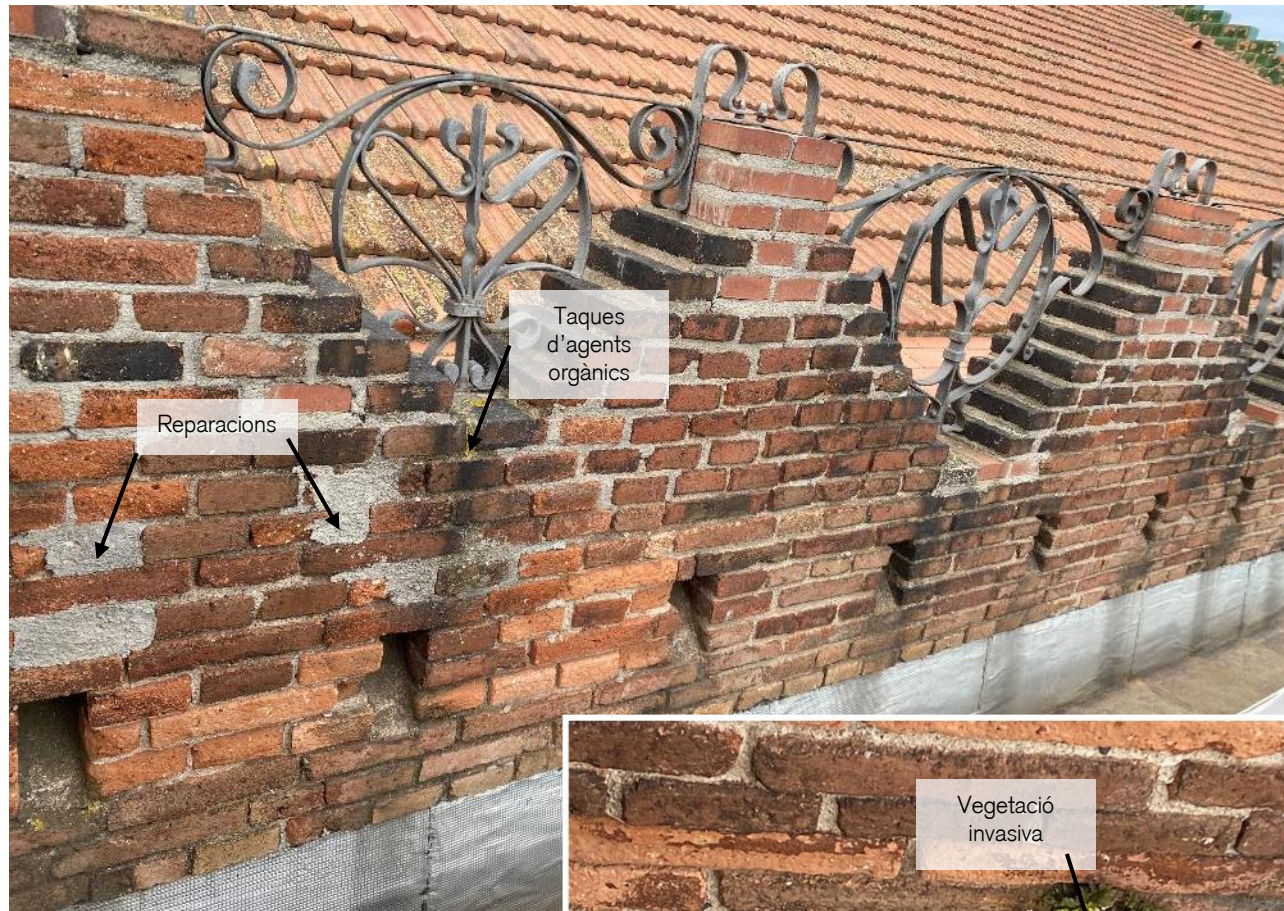
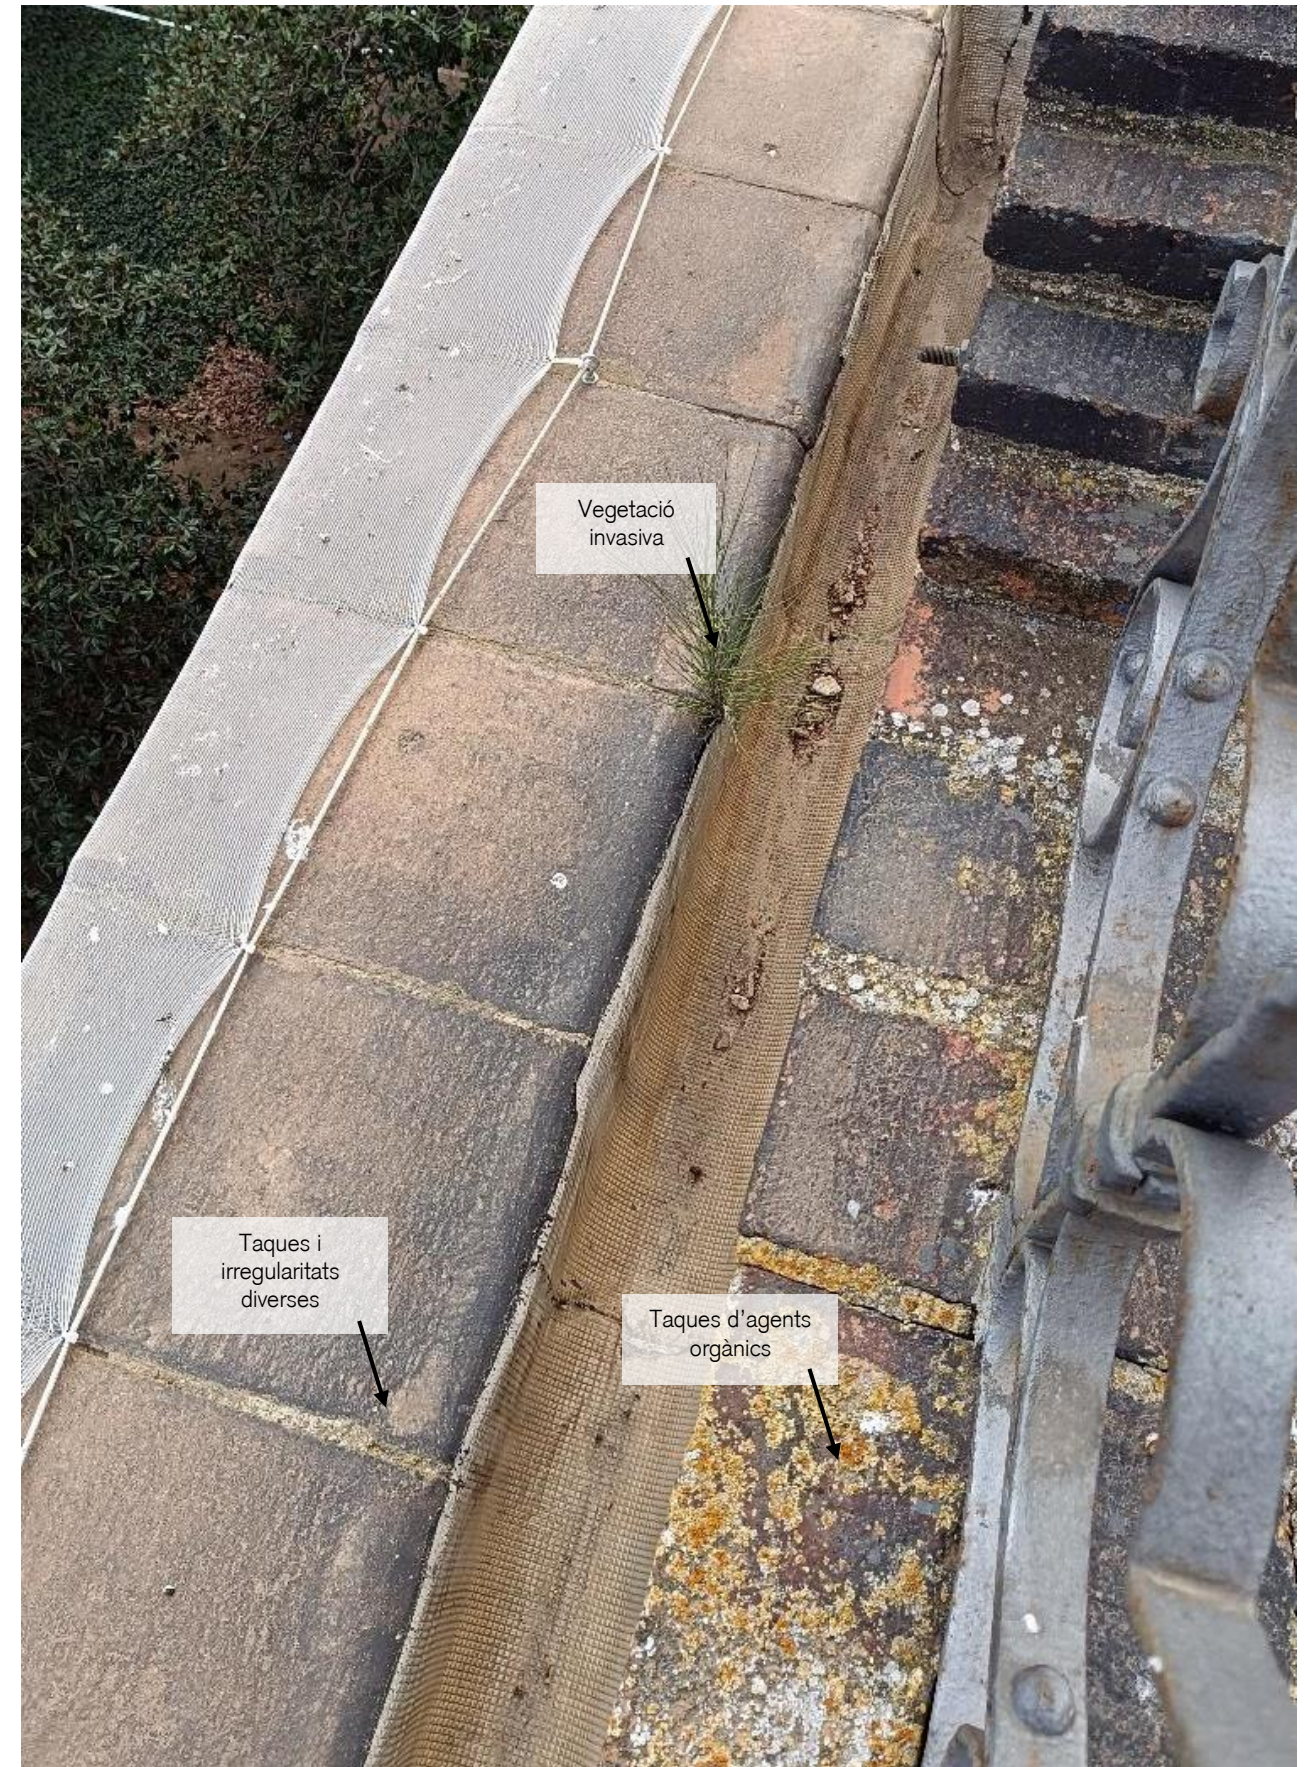
El nivell de coberta es troba delimitat perimetralment per una balustrada composta per un mur de fàbrica i una peça ornamental de ferro que separa l'àrea transitable de coberta de la canal integrada a la cornisa.

L'evacuació de l'aigua es realitza per metxinals/forats disposats rítmicament als murs.

Es pot observar a les imatges, taques per escorrenties, vegetació invasiva, esquerdes, entre altres lesions

Les diverses reparacions amb morters son testimonis d'actuacions a aquest mur perimetral.

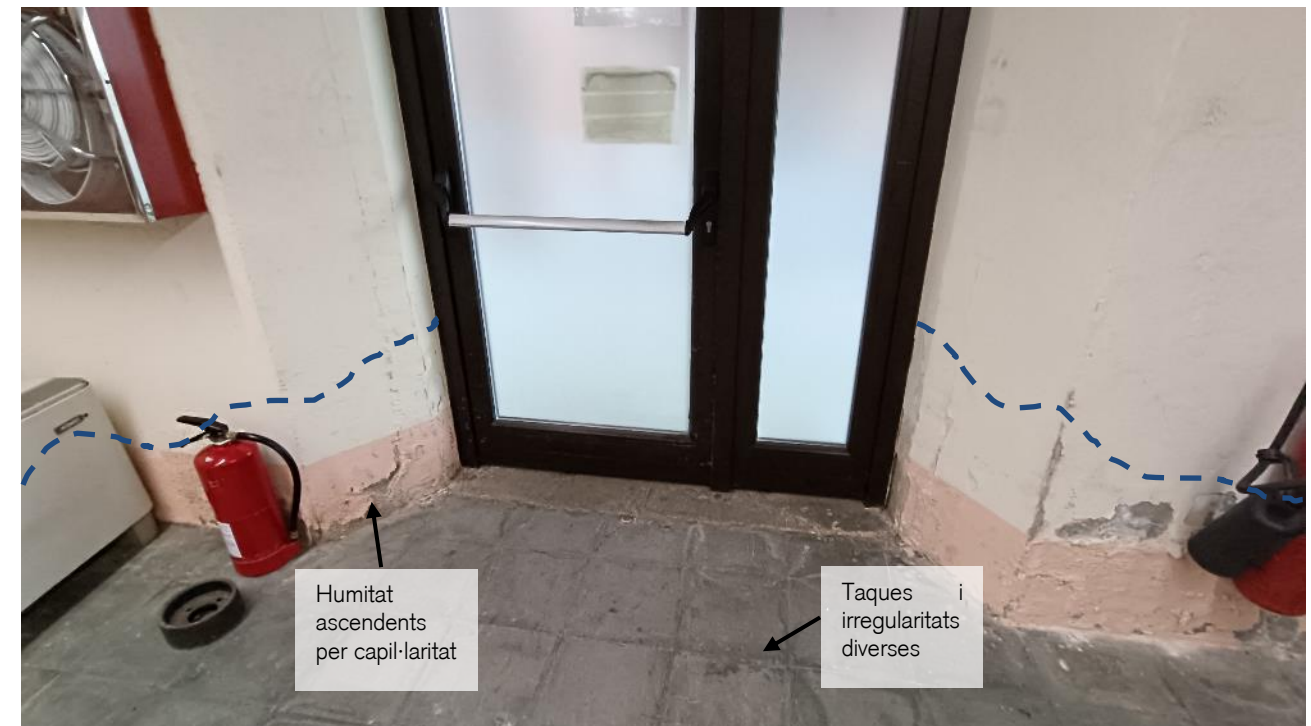
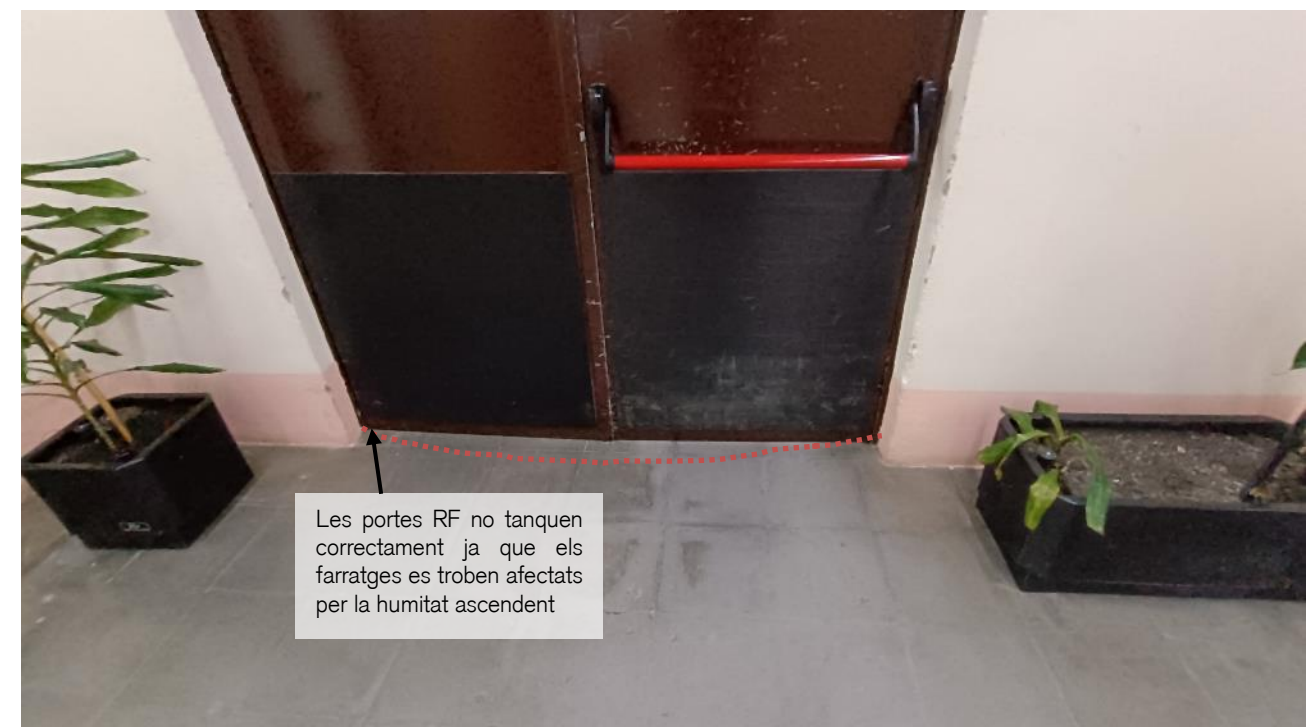
S'estima que el semisoterrani no presenta aïllament hidròfug.

S'observa problemes de humitats ascendent per capil·laritat manifestades a diferents indrets del semisoterrani.

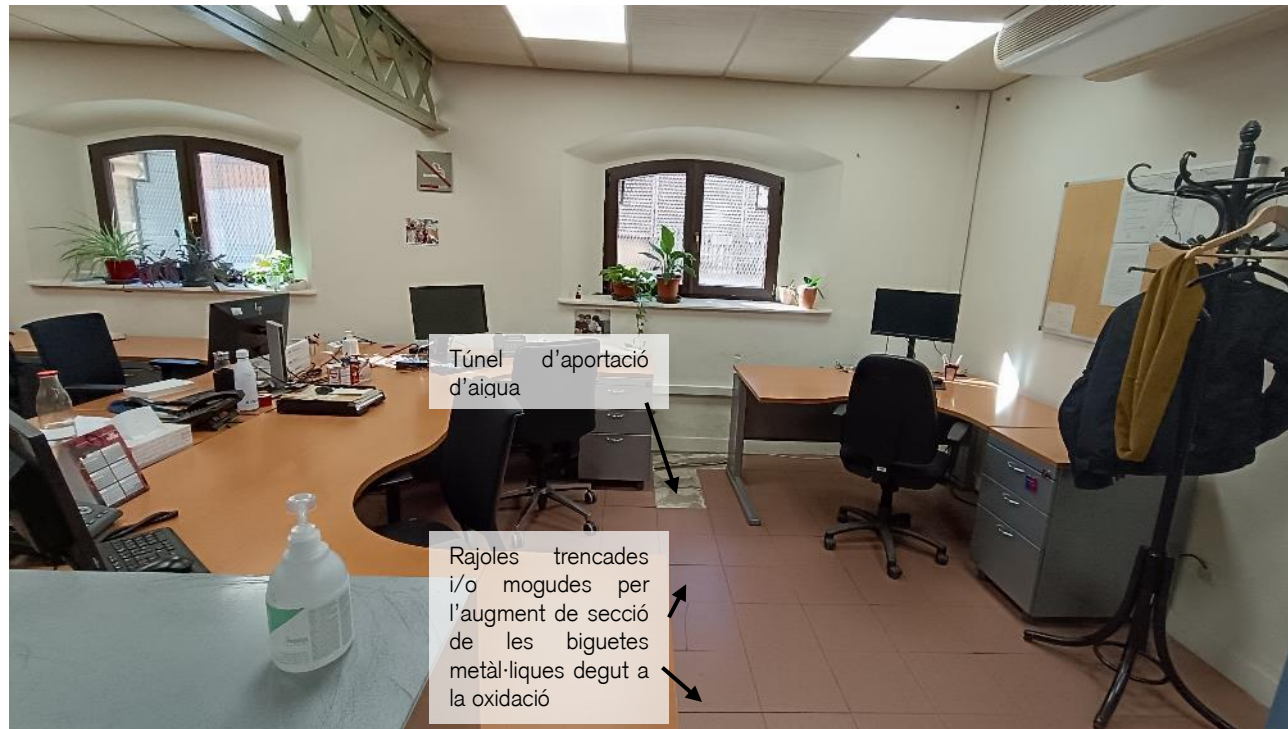
Les rajoles més antigues del semisoterrani presenten taques i irregularitats, les zones amb canvi de rajoles es veuen afectades per l'augment de secció de les biguetes.

A grans trets, es pot arribar a la conclusió que el condicionament del semisoterrani es podria subdividir en realitzar un drenatge perimetral per remeiar l'afectació per humitats ascendents per capil·laritat i per altra banda, l'aïllament hidròfug i de protecció contra el gas radó.

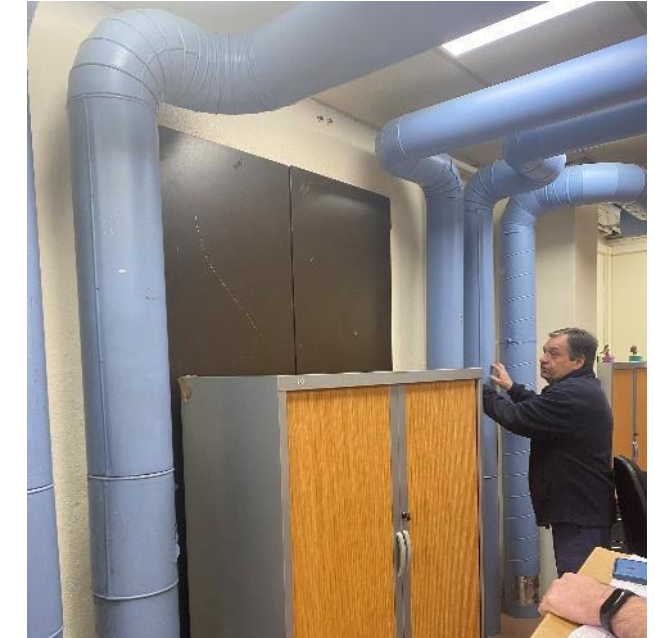
*Imatge de canonades de clima*

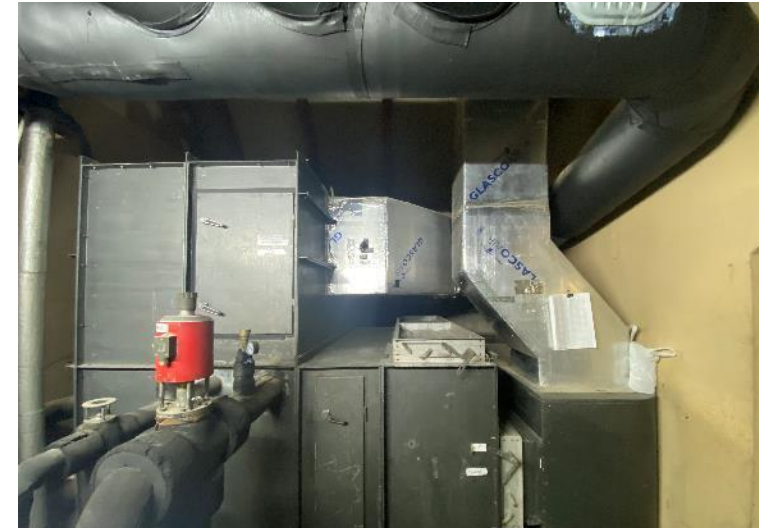
*Imatge d'unitat de tractament d'aire*

Per altra banda, els climatitzadors que aporten aire tractat a diversos espais, a part de no poder rebre l'aigua en les condicions necessàries per poder donar la potència tèrmica adequada, el seu estat d'envelliment és tal que, tant les bateries com els ventiladors, tenen un rendiment molt baix, a part de les fuites a través de l'envolvent del propi equip. A més a més, no disposen de cap sistema de recuperació de calor, fet que fa que tingui una elevada despesa energètica.

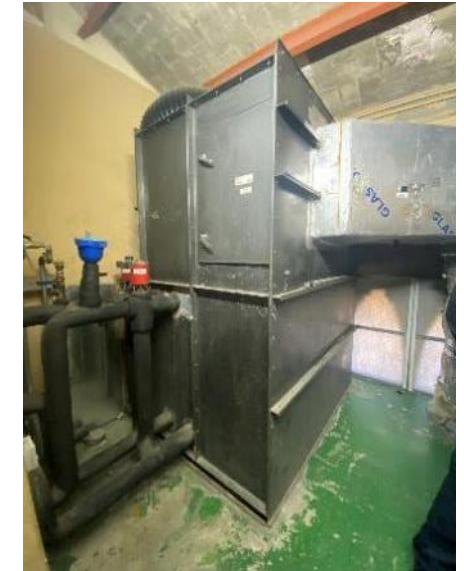
El problema radica en la manca de confort tèrmic en els espais de treball, o bé per manca d'un sistema de calefacció/refrigeració, o bé per manca de potència tèrmica instal·lada, o bé per no disposar d'un sistema de ventilació (renovació d'aire).

En la vida de l'edifici, s'han anat fent canvis i ampliacions que han afectat al sistema de climatització, deixant-se espais sense equips. Per altra banda, l'antiguitat de la instal·lació fa que a dia d'avui, de les 2 bombes de calor, sols estigui operativa una d'elles, fet que provoca que no es pugui donar tota la potència tèrmica requerida. A més a més, el sistema de bombeig i l'estat de les canonades no facilita que es pugui vehicular el cabal d'aigua necessària per garantir les condicions tèrmiques que, afegint la manca d'un sistema d'equilibri hidràulic de la xarxa de canonades, provoca que no pugui arribar el cabal necessari a tots els punts de servei.

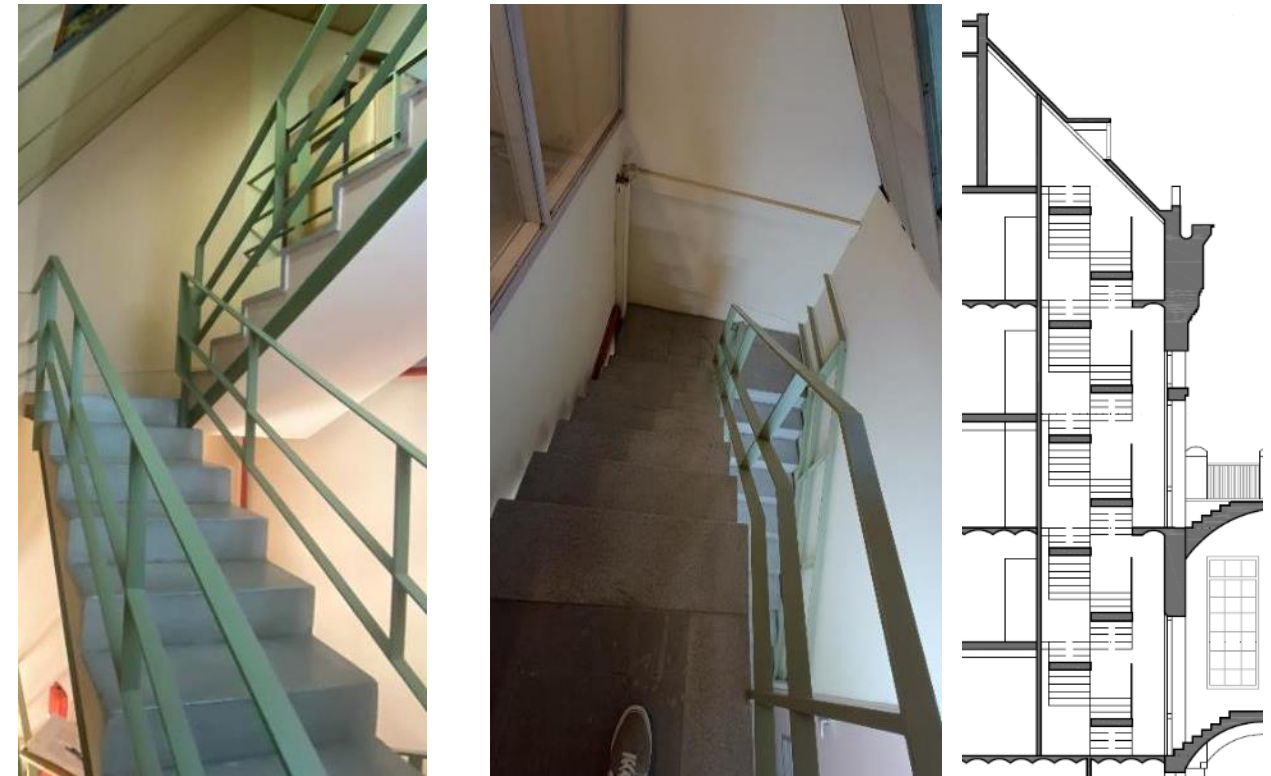
Secció escala d'evacuació orientació sud-est

Actualment, les escales no compleixen en amplada mínima, les portes envaeixen el replà d'escala de manera que interfereixen amb la circulació vertical, no contempla zones de refugi per a persones amb discapacitat o capacitat reduïda. En aquest sentit, es planteja fer de nou les escales d'evacuació per tal d'adaptar-les a la normativa vigent.

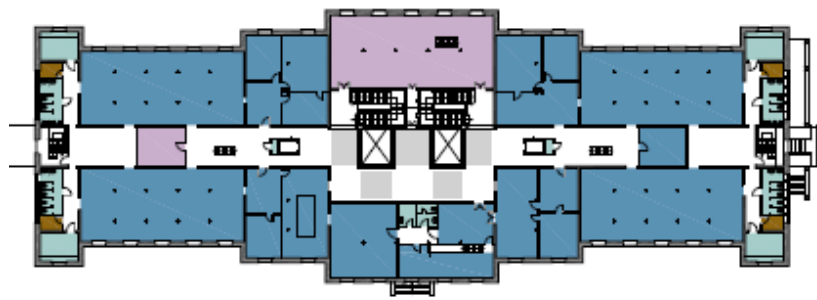
Planta Primera

- Manca de bany accessible
- Control de la il·luminació natural
- Circulació vertical tallada

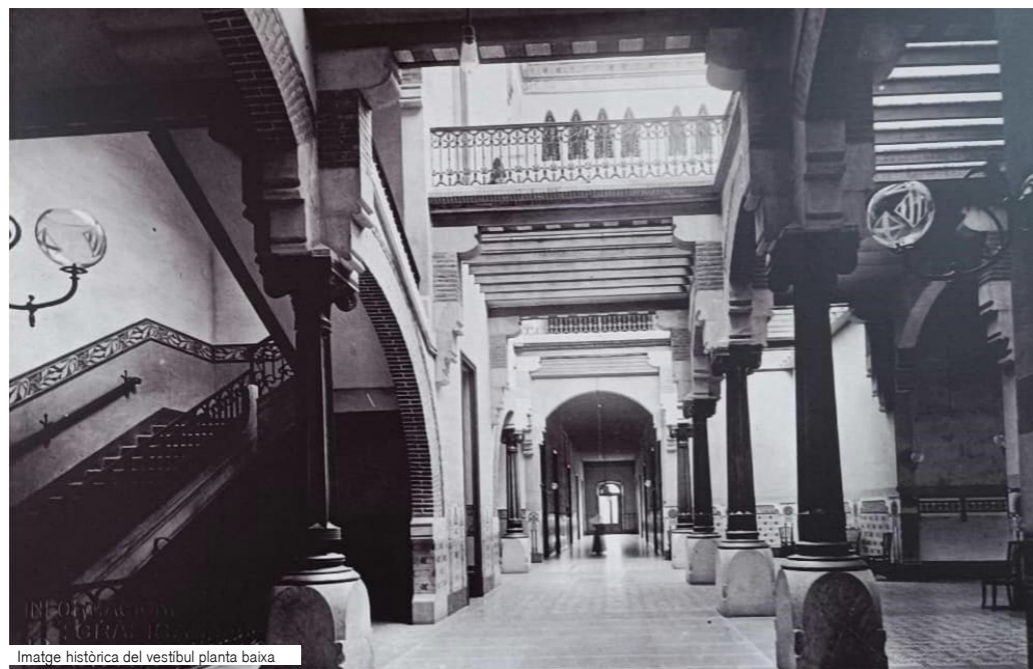
Imatge històrica del vestibul planta baixa

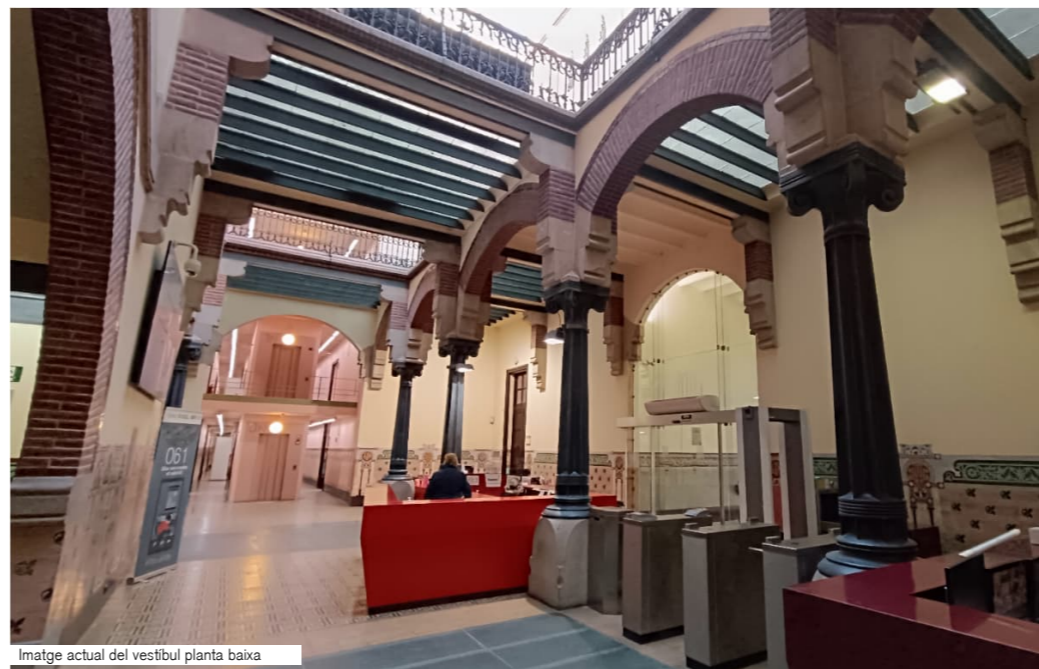
Imatge actual del vestibul planta baixa

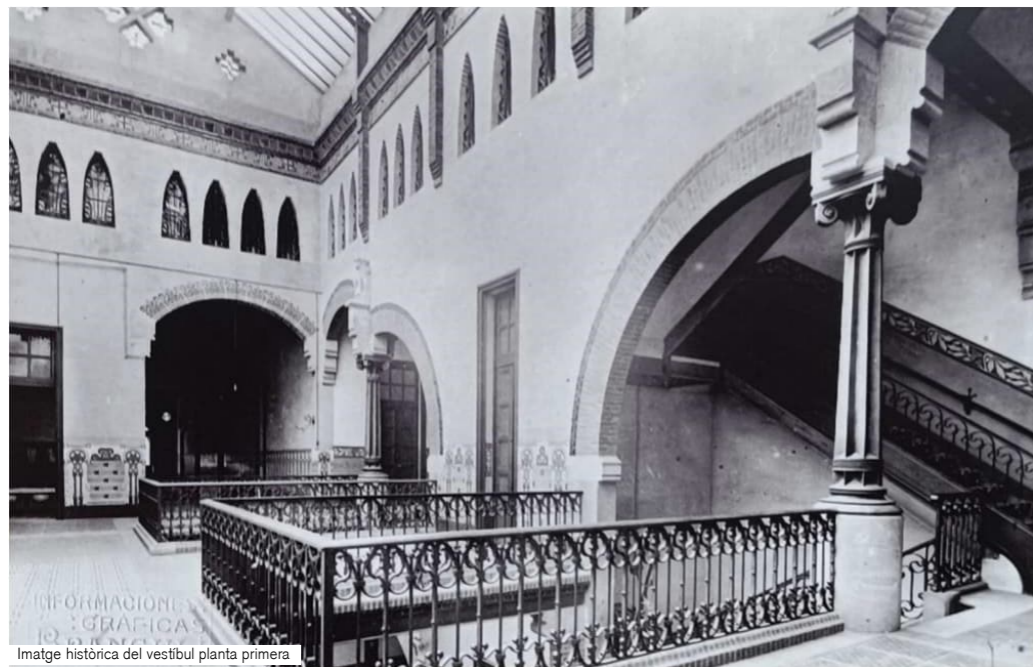
Imatge històrica del vestibul planta primera

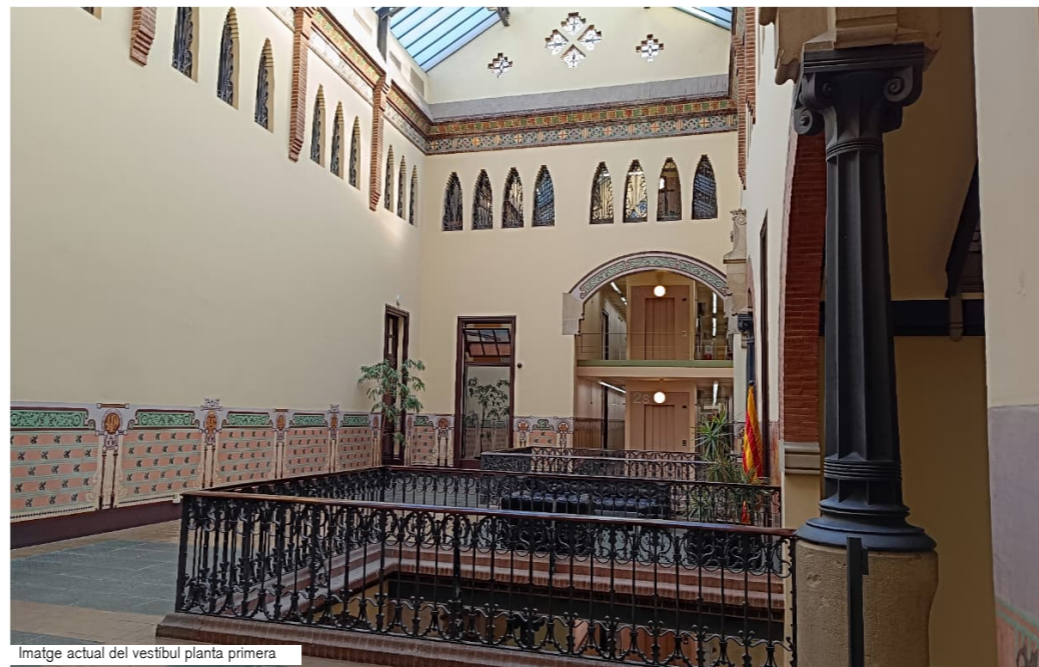
Imatge actual del vestibul planta primera

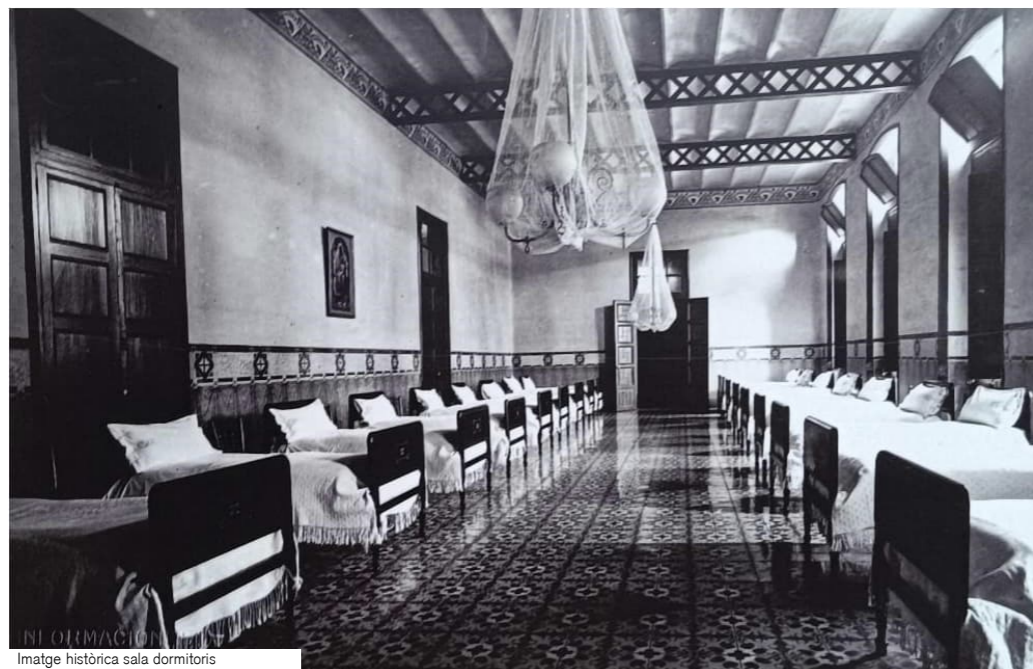
Imatge històrica sala dormitoris

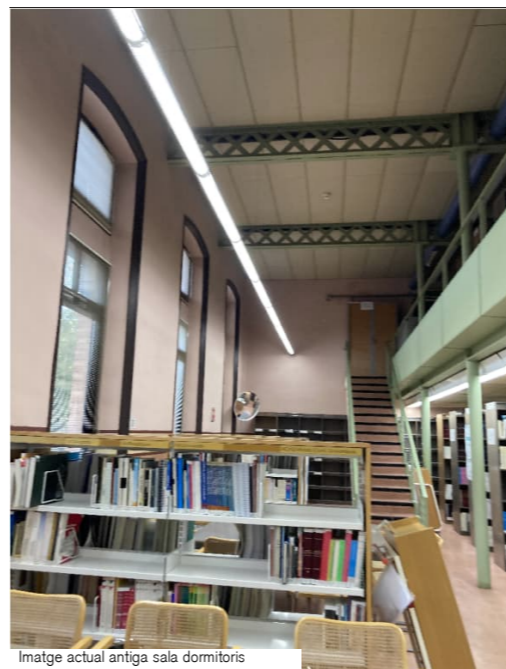
Imatge actual antiga sala dormitoris

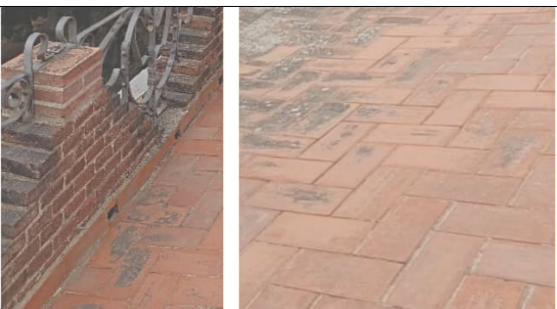
Escorrenia en sol ceràmics i brutícia per la humitat

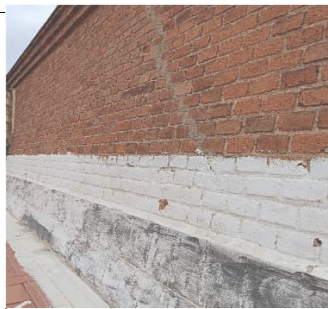
Fissura transversal en el mur

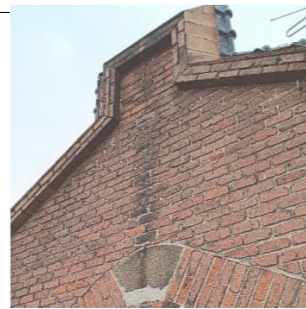
Escorrençia i brutícia en mur per humitat

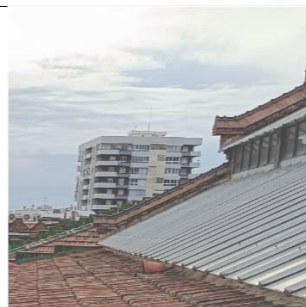
Filtració d'aigua

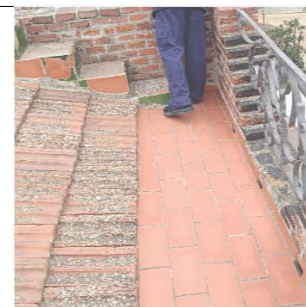
Taques d'escorrenies al mur per manca de conducció de l'aigua

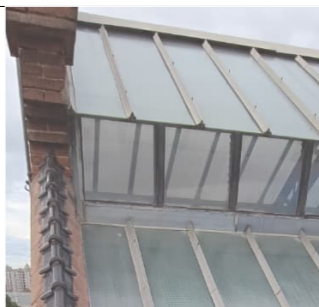
Fissures en l'obertura per la col·locació de les reixes

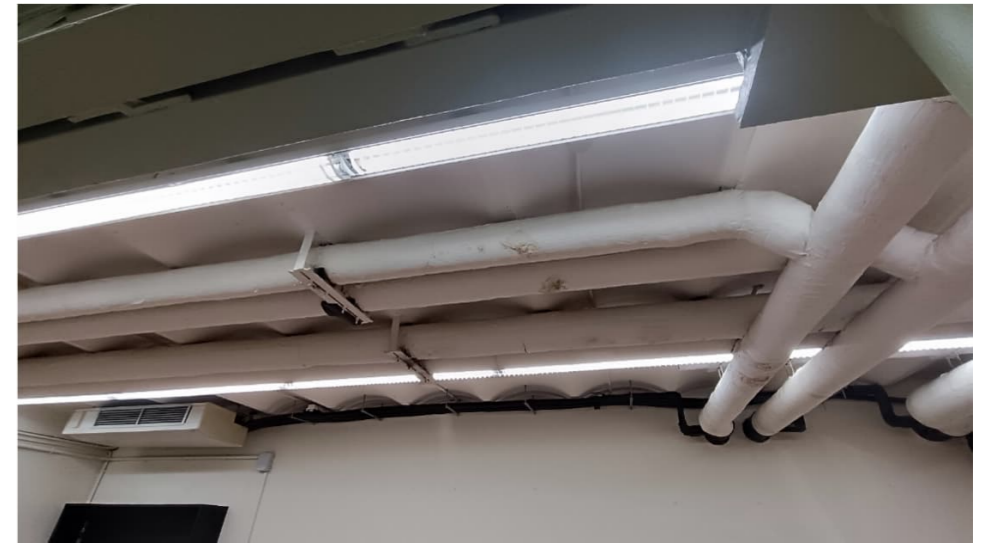
Pèrdua de temperatura per grans recorreguts de les canelles d'aigua i aire. Impulsió i retorn.

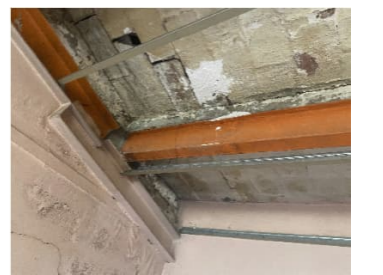
Tensors horitzontals trencats, oxidats i destensats

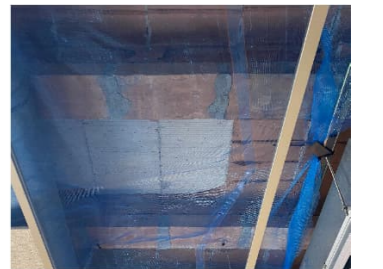
Trencaments de revoltons ceràmics  
Fuites a la instal·lació de fontaneria

Es realitzarà un repàs de la instal·lació de fontaneria reparant les fuites puntuals a les canonades i realitzant una actualització general.
