**Institut de Cultura de Barcelona**

## **ANNEX 2. Fitxes descriptives cobertes i línies de vida edificis de l' ICUB**

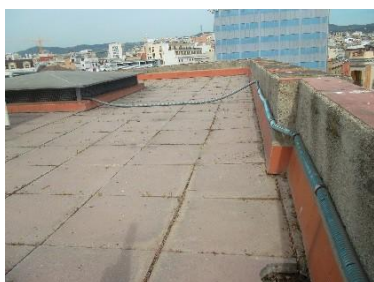
**Estat del Paviment / Acabat / Material:** Teula àrab en bon estat, es pot detectar alguna teula trencada però es troba ben conservat. Coberta plana amb vegetació a les juntes. Repassar minvell.

*Coberta plana*

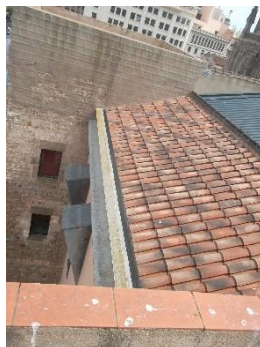
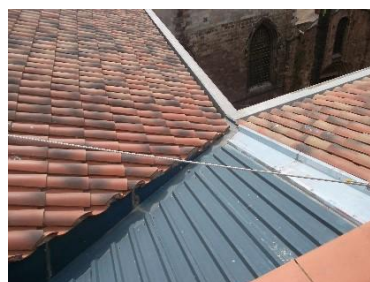
*Coberta inclinada*

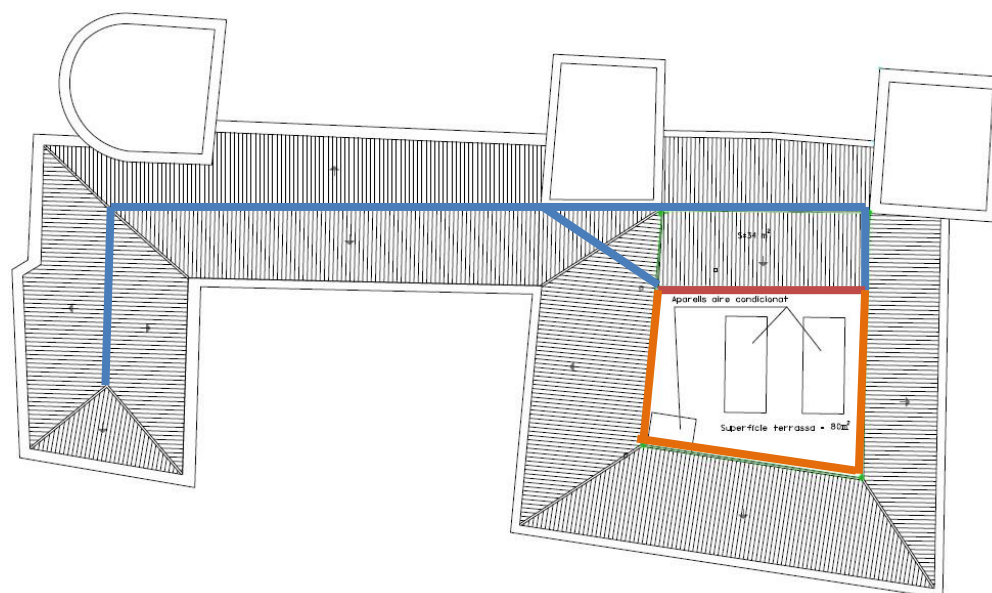
— Línia de vida 53 ml aproximadament

— Línia de vida 11 ml aproximadament

— Línia de vida 27 ml proximadament

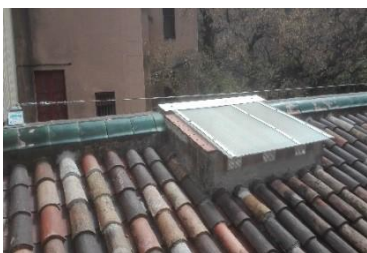
| Desperfectes |
|---|
| <i>Passera metàl·lica accés a línia de vida en mal estat</i> |

**Mètode d'Accés:** Des de una finestra insuficient triangular ,des de la caixa d'escala de la escola Massana a estructura metàl·lica provisional

| <p><i>Accés Coberta</i></p> | <p><i>Línia de vida</i></p> | <p><i>Foto ancoratge</i></p> |

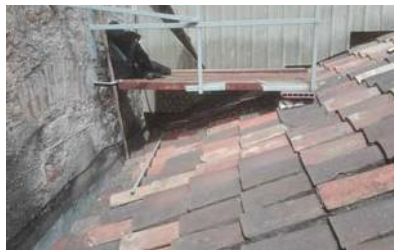
*Estructura metàl·lica*

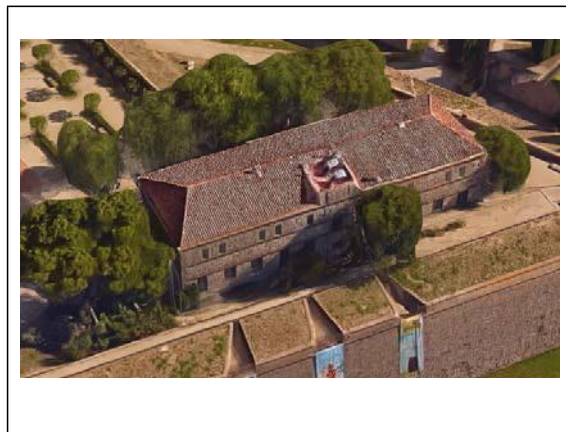
**Fotos Coberta 2:**

**Instal·lada:** **SI** / NO - Ubicada a la coberta de direcció (Zona 2), es troba en mal estat.

**Tipus d'ancoratge:** No es pot definir amb exactitud, ja que aquesta línia de vida està en desús i els ancoratges estan oxidats.

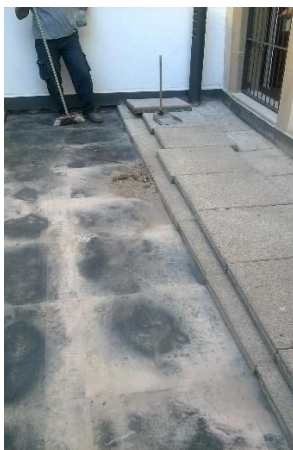
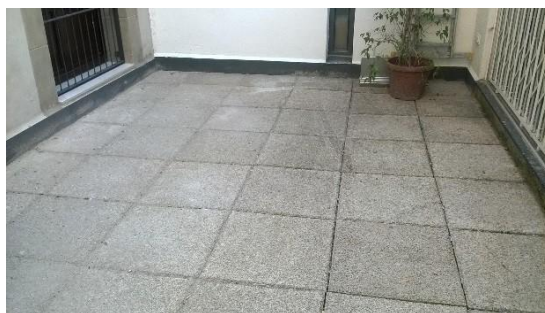
**Estat del Paviment / Acabat / Material:** Es detecta brutícia a la coberta, per tant s'ha de preveure un preventiu de neteja.

| Desperfectes |
|---|
| Manca de neteja |

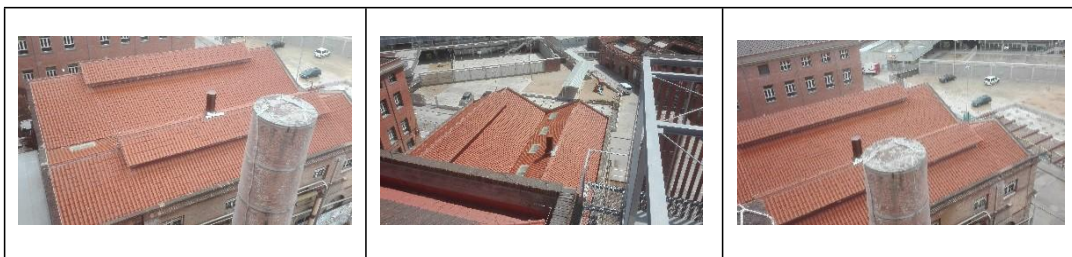
**Estat del Paviment / Acabat / Material:** Coberta en bon estat.

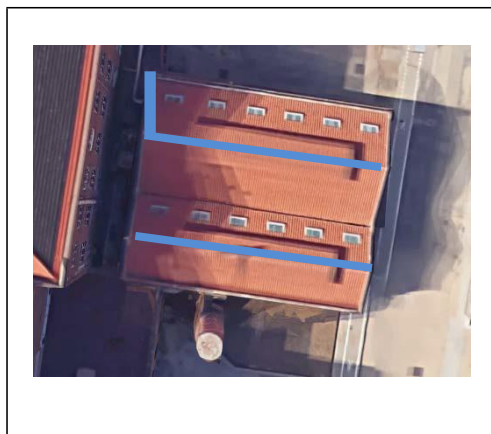
Instal·lada: **SI** / NO    Trobem 4 línies de vida dividits en colors per zones.

Metres lineals: **66** m

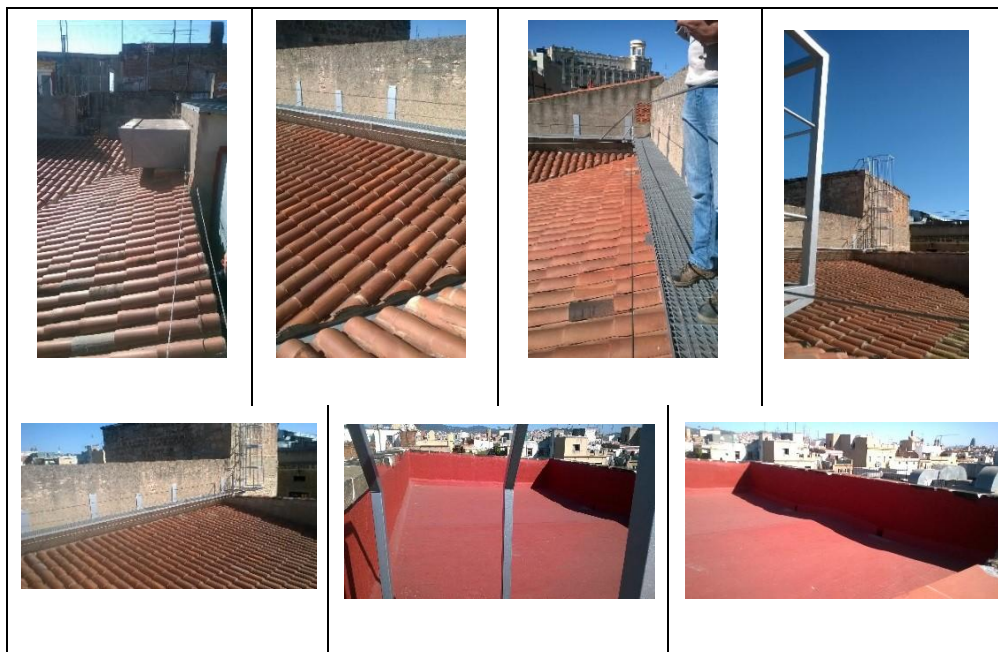
**Estat del Paviment / Acabat / Material:** La coberta es troba en bon estat.

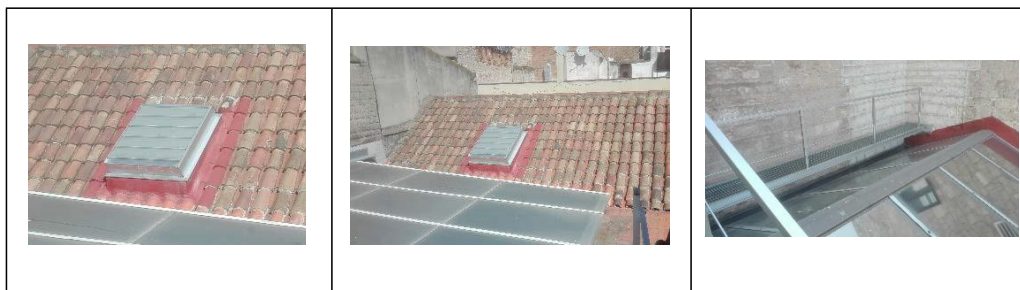
Lucernaris de les cobertes/patis: **SI** / NO - En trobem 3 lluernaris.

Estat juntes Lucernaris i el propi Lucernari: Es troba en bon estat.

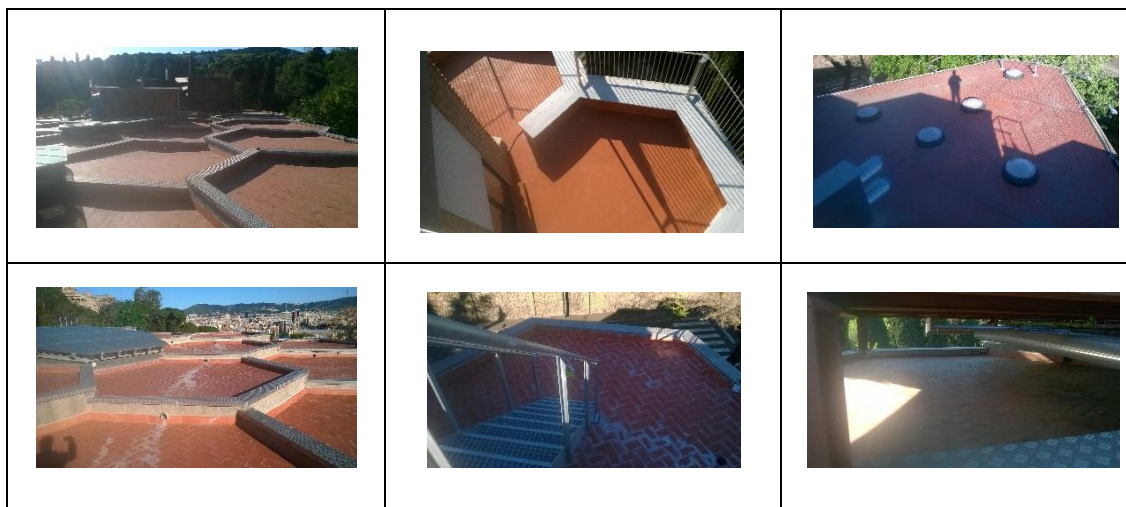
**Estat del Paviment / Acabat / Material:** En bon estat.

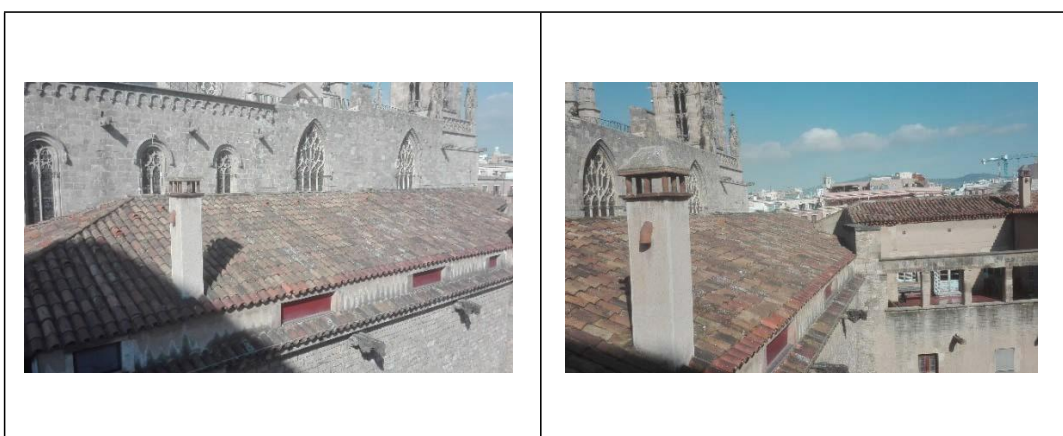
**Estat del Paviment / Acabat / Material:** Es troba en bon estat, estat original

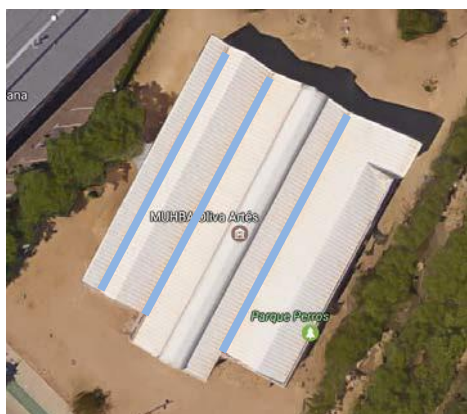
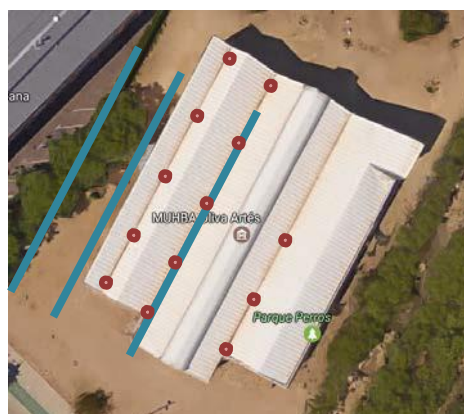
**Mètode d'Accés:** L'accés a la coberta mitjançant mitjans auxiliars. Les línies de vida no estan connectades entre sí

**Metres lineals:** 3 línies de 40,25 ml cadascuna, total = 120,75 ml.

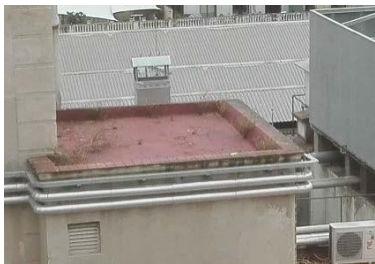
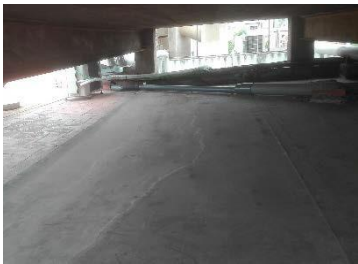
**Estat del Paviment / Acabat / Material:** Es detecta esquerdes als minvells perimetrals, juntes de treball en mal estat, falta de neteja, falta de beurada en alguns indrets, pas de noves instal·lacions sense segellar, juntes de butil amb paviment ceràmic deficients.

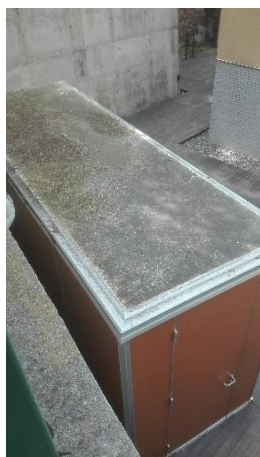
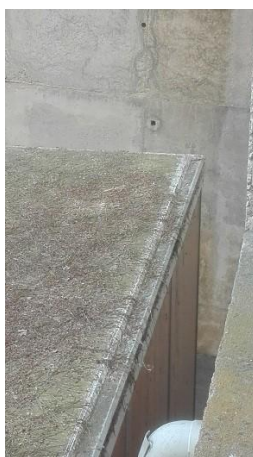
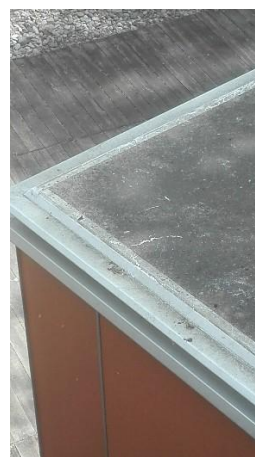
**Estat del Paviment / Acabat / Material:** Es troba en bon estat però requereix d'un preventiu de neteja.

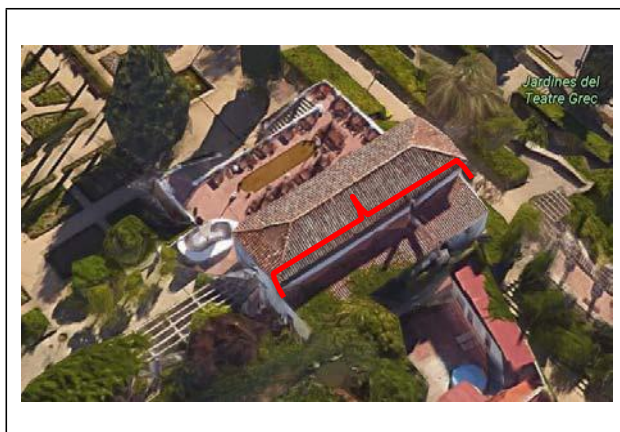
**Fotos Zona 1:**

Zona 1, coberta original en bon estat.

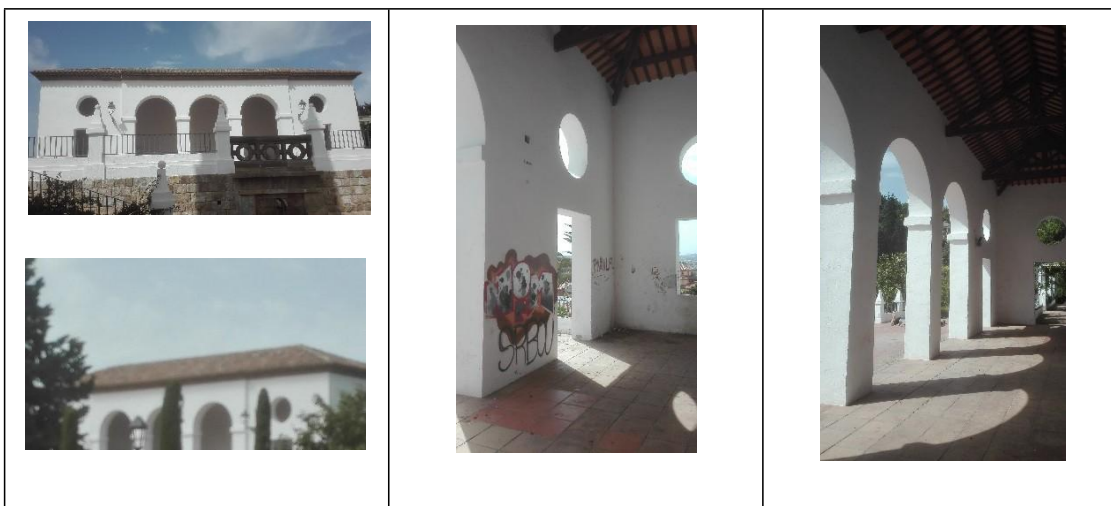
**Fotos Zona 2:**

Zona 2, coberta original en bon estat.

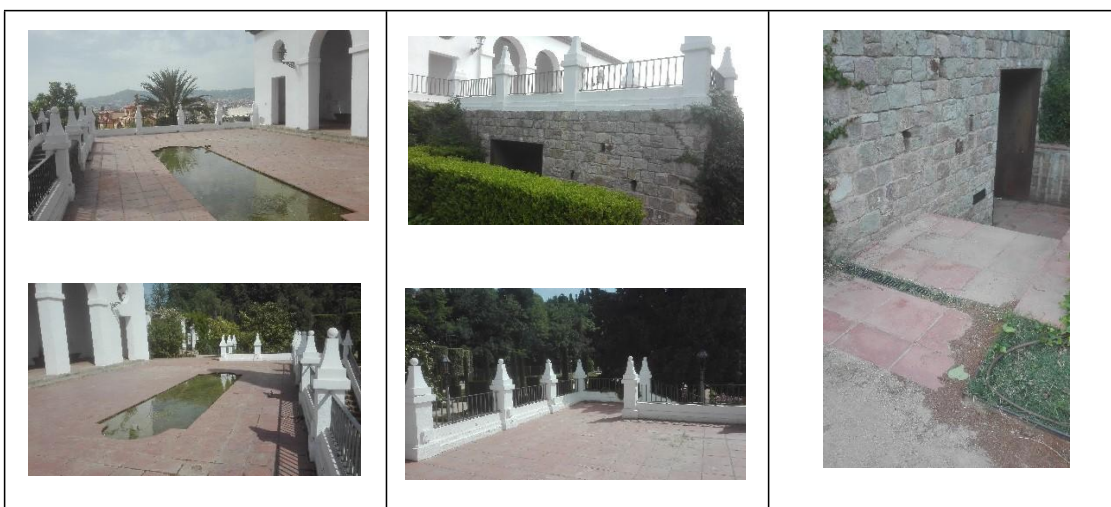
**Fotos Zona 3:**

Zona 3, es detecta falta de neteja a les buneres de 20 x 20 de ferro.

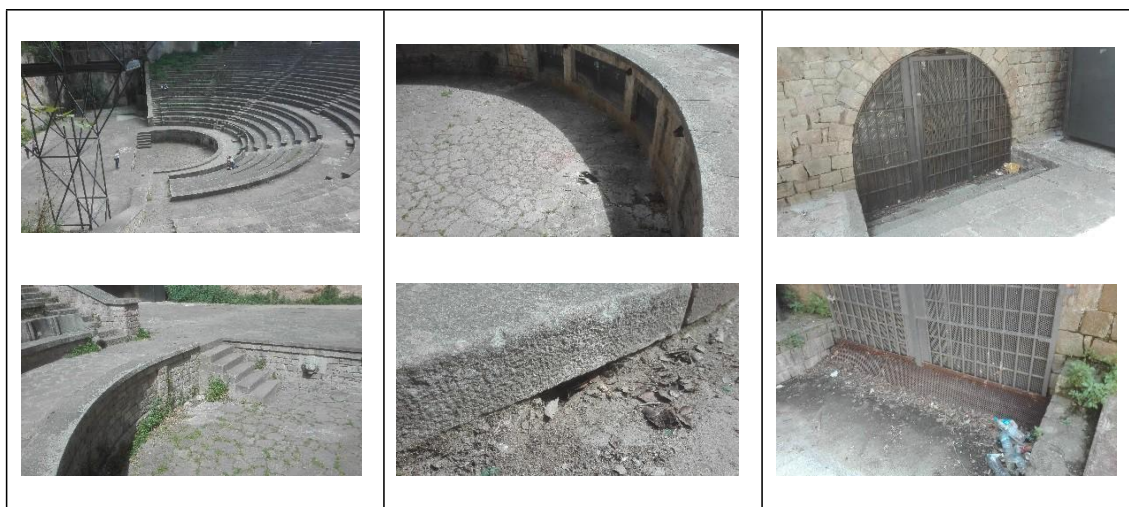
**Fotos Zona 4:**

Zona 4, zona bruta i gàrgoles de primera fila obturades.

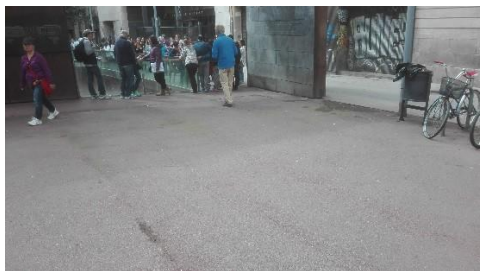
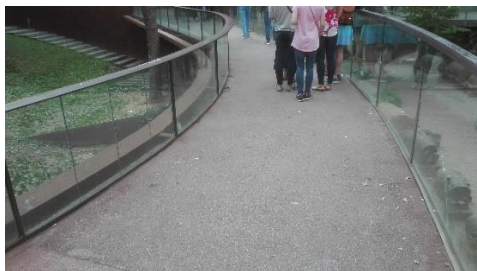
**Fotos:**

**Estat del Paviment / Acabat / Material:** Es troba en bon estat.
